技術研究發展小組  
Research and Technology Development Team

# RTDI 1996年賀伯颱風陳有蘭溪流域災區復原現況調查

林詠喬<sup>[1][2]</sup> 陳振宇<sup>[1]</sup> 陳均維<sup>[1]</sup> 劉維則<sup>[1][2]</sup> 吳振佑<sup>[1]</sup>

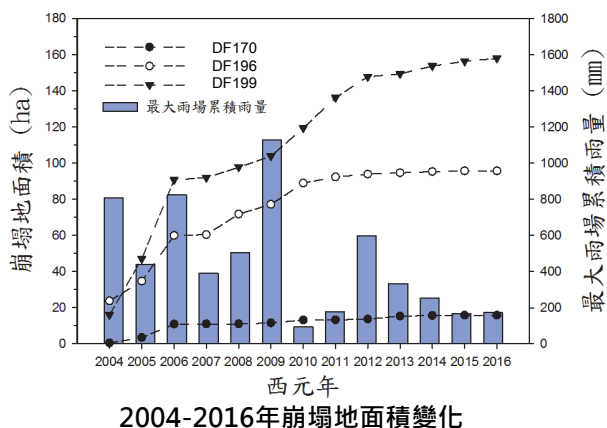
- DF170及DF196均在2010年後穩定無大量增加，然而DF199仍持續增加崩塌面積。
- 2004-2006年崩塌面積大量增加疑似與2004年七二水災及2006年0609豪雨有關
- 2009年莫拉克颱風後DF170及DF196崩塌面積增加不大，由歷史照片及實際資料可知二處防災工程重建良好。
