## 大分縣中津市防災機材之派遣。

# 大分縣中津市耶馬溪町金吉土砂災害

## 大分縣中津市耶馬溪町金吉 大規模斜面崩塌 調查報告

## 2018 年 4 月中津市耶馬溪町發生的坡面災害

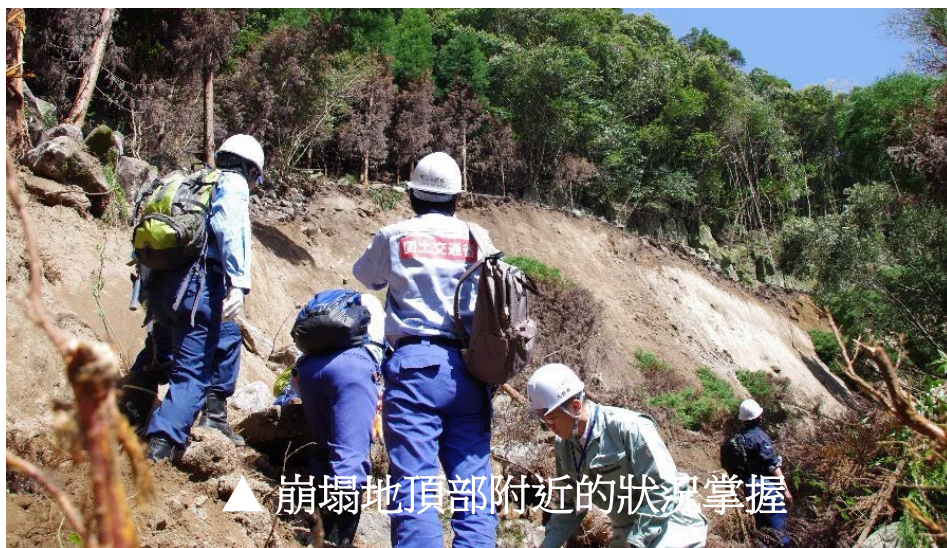
▲ 崩塌地頂部附近的狀況掌握

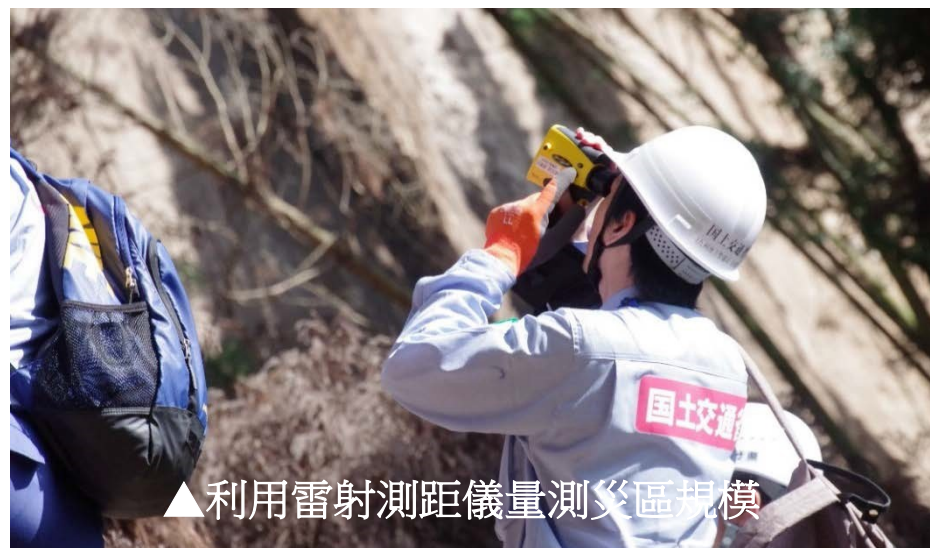
▲ 利用雷射測距儀量測災區規模

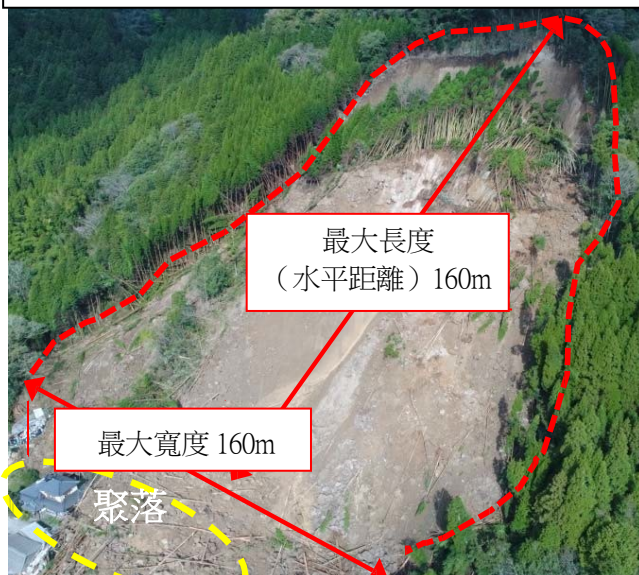
崩塌範圍最大寬度為 160m，最大長度為 160m<sup>20</sup>

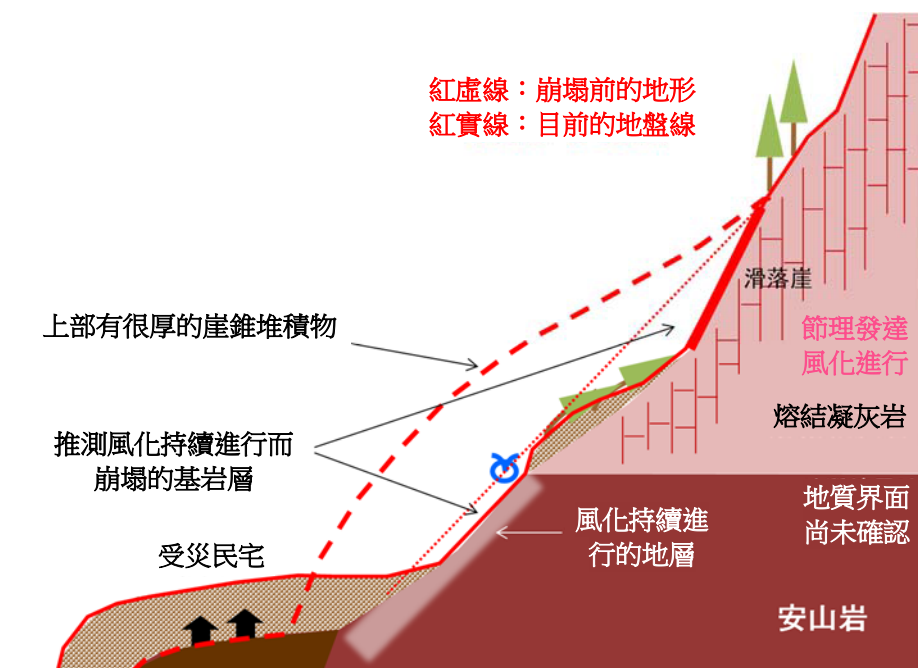
圖－1

- ・崩塌地的地質（圖－1）

崩塌斜面的地質應該是凝灰岩質與安山岩質所構成基岩。滑落崖附近崩塌斜面上部，可能是強風化的凝灰岩質，已確認是持續風化，形成粘土化與砂質土（照片－2，3）。這些基岩上部覆蓋著相當厚的崖錐堆積物。崩塌斜面途中可見湧水，因此判斷附近可能存在凝灰岩與安山岩等的地質界面。另外，崩塌地周邊斜面的露岩部有許多龜裂，透水性應該很高，可想像雨水容易往地下滲透，加速其風化。這樣的風化進行與節理等發達所形成的脆弱地質構造，可能就是導致崩塌發生的主因。

- 斜面內部可能是節理發達與持續風化導致強度降低的熔結凝灰岩與安山岩等崩塌所形成。這部分可從崩土堆積物含有大量巨大岩塊推測出來。此外，也有可能是因為斜面上厚風化層或崖錐堆積物隨伴造成如此大的崩塌規模。又當基岩與崖錐堆積物的界面為不透水層，卻只有崖錐堆積物這部分崩塌，這顯示不太可能是地下水位處於很高狀態，才造成這樣的崩塌。
- 基岩之中雖確認有湧水，但發生崩塌前幾天降雨（4 月 6 日～7 日）總雨量只有 6mm 左右，近日的降雨以及地下水位上升應不足以導致崩塌。亦即就崩塌的誘因而言，降雨的影響應該是很小。另外，在地下水的影響方面，地下水促進風化等等，也可能成為導致崩塌的因素。

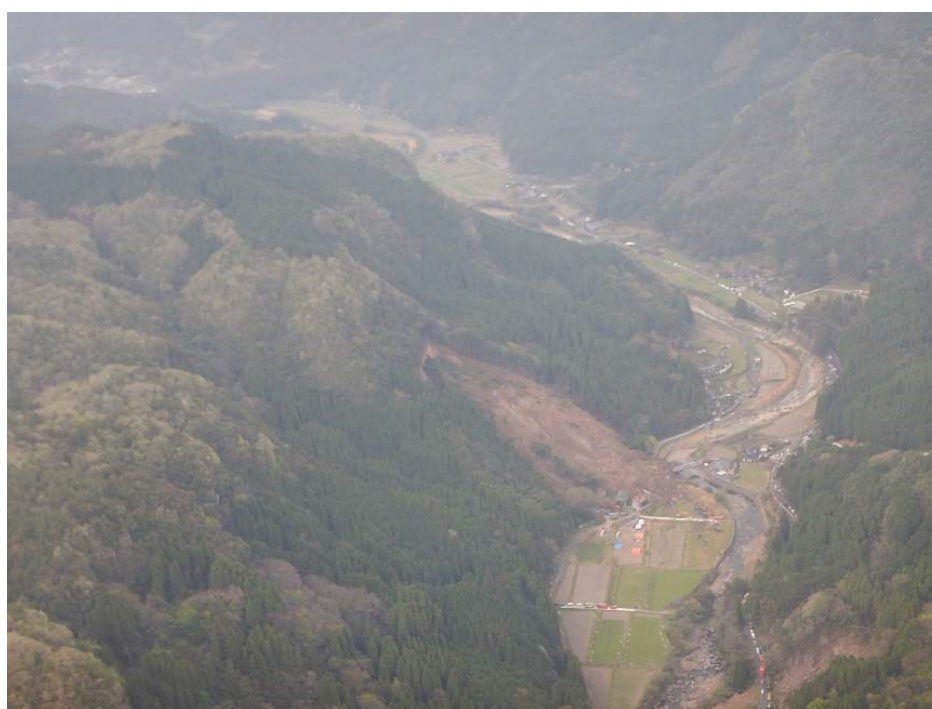
照片－1

- ・崩塌斜面周邊的地質，為安山岩上部覆蓋約 100 萬年前火山活動所形成熔結凝灰岩的地質構造（參照產業技術綜合研究所無縫地質圖）。
- ・地形為熔結凝灰岩所構成台地之末端形成陡崖，其下部呈現緩坡降的崖錐地形，往下連結谷底平原，其末端附近形成聚落（照片－1）。此外，台地末端遷急線附近為頂部的早期大規模崩塌地，可能就是導致這次發生大規模土砂災害的致災區域。可以推測，這次崩塌乃是當地過去所反覆出現的崩塌現象之一。

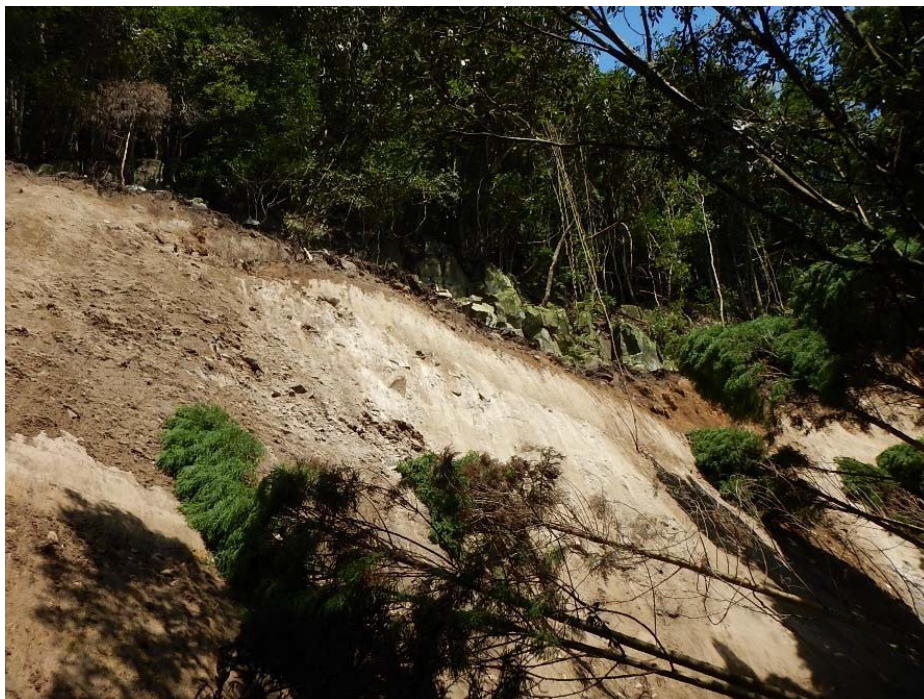
照片－2

- 滑落崖為超過 60°陡坡，可能是凝灰岩質的風化基岩裸露（照片－2、3）。

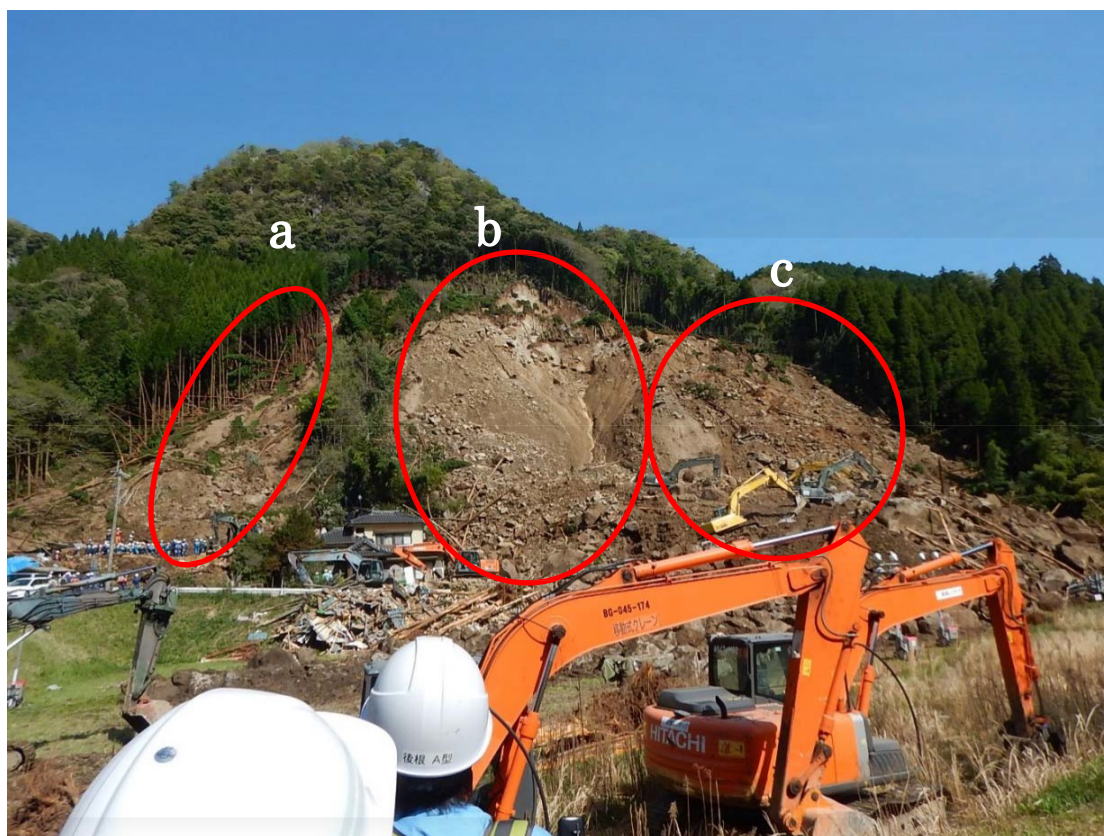
照片－4

- ・崩塌地依據崩土堆積狀況與崩塌面形狀，可大致分為 三個區塊（a，b，

c) (照片－4)。a 的主體為巨礫與岩塊之堆積物。b 有部分為基岩所形成的岩盤（也可能是崖錐堆積物）裸露，側岸形成陡坡、V 字形的崩塌面。c 可看到崩土堆積很厚，到處混雜巨礫的狀況。

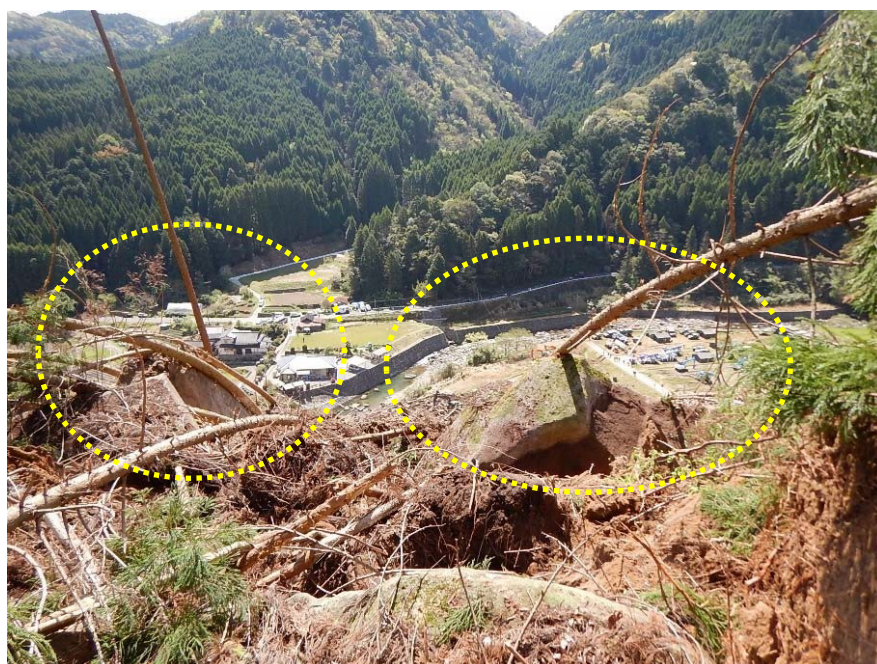
照片－5

- 此外，滑落崖正下方崩塌土體殘留有立木的狀態，殘留縱斷方向 20、30m 的寬度。這些土體下端殘存的巨礫，可能會往下滑落，成為高危險性的落石發生源（照片－5）。

- ・滑落崖正下方所堆積崩塌殘土的周緣部，殘存不穩定狀態的巨礫，這些巨礫往下滑落的危險性相當高（照片－5）。
- ・滑落崖頂部也確認有不穩定的土體與岩塊。但這些土體與岩塊即使滑落，也可能停留在滑落崖正下方的土丘上。
- ・殘存的巨礫周邊為砂礫質崩土，可能很容易會因為降雨造成侵蝕，更加提高出現落石的危險性。特別是在容易聚集地表流水與湧水的 V 字型崩塌面（b）上部所殘存的巨礫周邊，容易產生沖蝕，使得其周邊巨礫容易變成不穩定（照片－8）。
- ・堆積在滑落崖正下方的崩土，也可能因為較大降雨量而造成二次崩塌。
- ・抵達河道的土砂，有可能降低洪水時的河道水流流動能力。

- ・因為有滾石、落石的危險性，現場活動須特別小心注意。特別是夜間作業無法掌握斜面狀況，相當危險。必須在照明車光線能到達的斜面、可掌握其狀況的範圍內，以及落石很少到達的範圍內，才實施夜間作業。
- ・應確實實施以目視為主的斜面監測作業。
- ・崩塌斜面 c 部分的範圍，可能會有不穩定狀態堆積的崩土，若在銜接斜面的下部開挖，有可能誘發上部崩塌，相當危險，因此應注意斜面穩定性，謹慎實施挖方工程。
- ・當前仍難以預測降雨的影響，因此一旦確認已開始降雨，應立即停止作業，充分確認作業安全性之後，才重新展開作業。
- ・事先擬定作業過程中判斷出現危險狀況時的聯絡方法與周知方法、避難方法，相關單位之間的資訊應用共享。
- ・須注意 b 附近出現的湧水量。急劇的湧水量增減代表崩塌土體與地貌變異，有可能是新崩塌的前兆現象。
- ・沒有必要因為近日降雨未造成影響，就下修警戒基準雨量等。
- ・很難預測周邊區域類似地質與地形條件的保全對象附近，是否會出現相同的崩塌現象。因此有必要參考依據土砂法所取得的警戒區域等與危險地點之資訊，掌握自宅附近的危險性，注意滾石、落石、地鳴、湧水增加等前兆現象。檢查危險地點時，除了注意斜向有無龜裂以外，應注意新的落石痕跡或斜面異狀、湧水狀態（混濁度與湧水量近期是否增減等；可參考居民意見等等）。

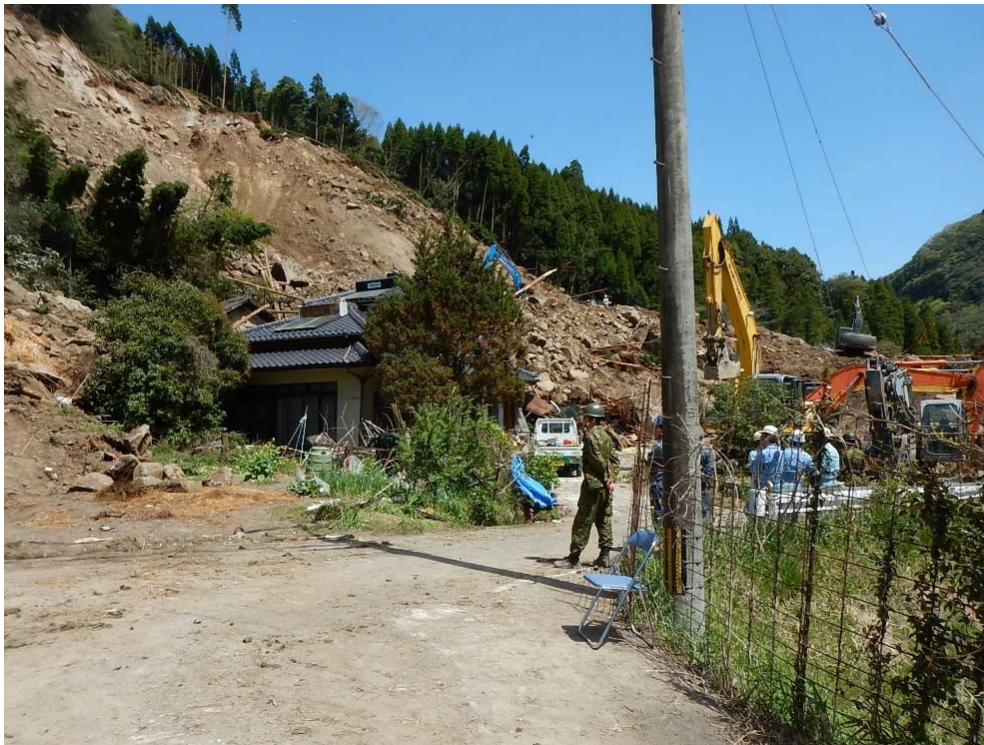
照片－6

- 從崩塌斜面末端往水平方向推擠出 50m 左右而形成堆積。推測民宅所在範圍的崩土堆積厚度，可能超過數公尺（照片－6、7），崩土之中隨處可見巨礫，妨礙救災與搜索行動。此外，崩土並未含有太大量的孔隙水，相對於斜面長度，崩土所到達的距離相當短。
