# 多視角及**3D**影像模型於水 保設施現況檢視之探討

簡報者:國立雲林科技大學營建工程系 潘乃欣 教授

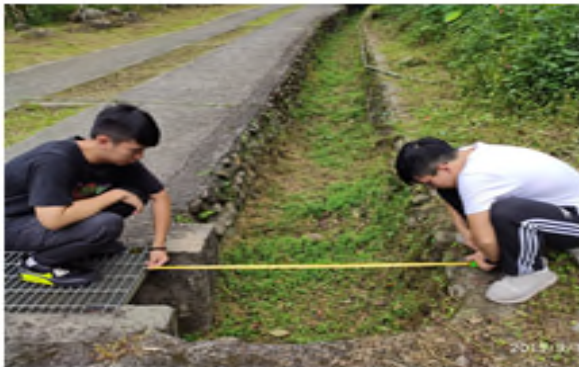
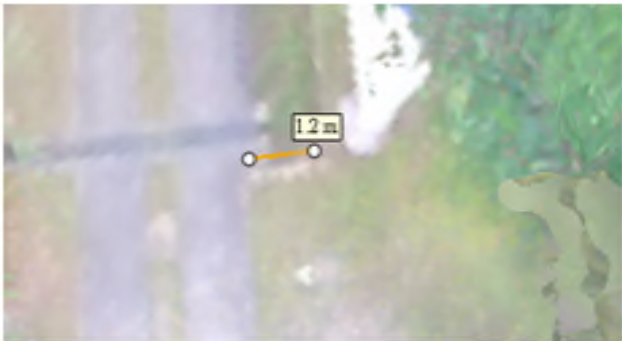
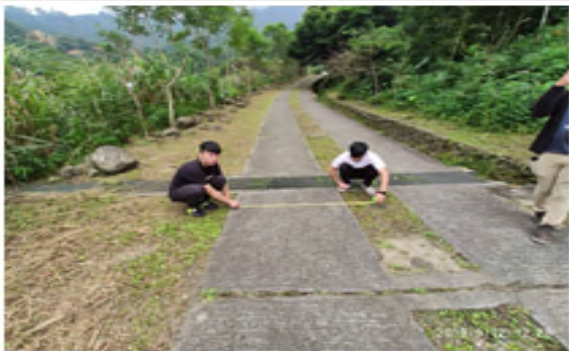
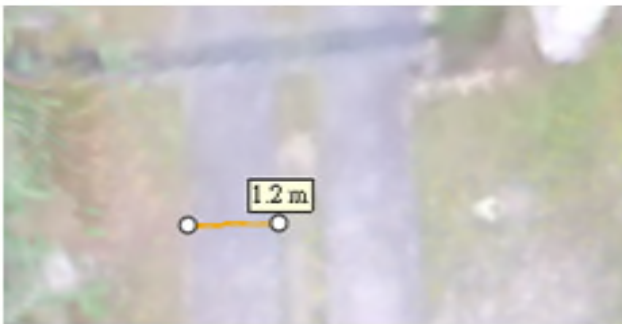
| | 實際尺寸 | 3D 影像模型量測 |
|---|---|---|
| | 實際尺寸 1.2m | 3D 影像模型量測尺寸 1.2m |

**$(120-20)(\text{cm})/120(\text{cm}) \times 100 = 0\%$**   
【排水溝、車道】

**$(600-592)(\text{cm})/600(\text{cm}) \times 100 = 1.3\%$**   
【車道間隔】

由以上結果可得知，不同尺寸之物品在模型中之誤差率差距並不大，約落在**0~1.3%**之間

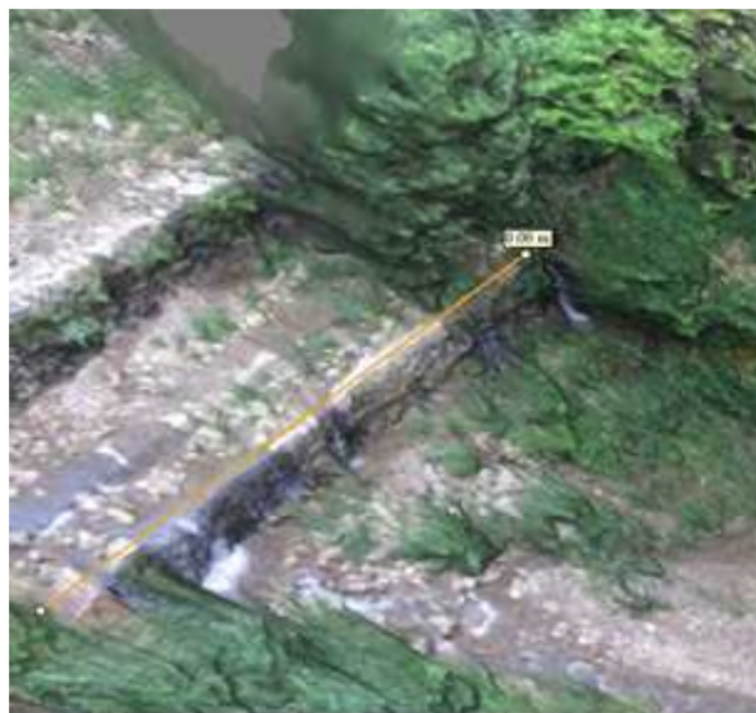
## 1號固床工

| 全區概況 | 上游因曾發生土石流而有土石淤積情況，設施損壞部分已有補強，有座固床工損壞，整體功能已有發揮功能，待土砂平衡後重新規劃設計施工以符合此現況需求。 |

**0.192 -A**

受損範圍: 0.5 m 已修復

維護方式: 例行巡檢

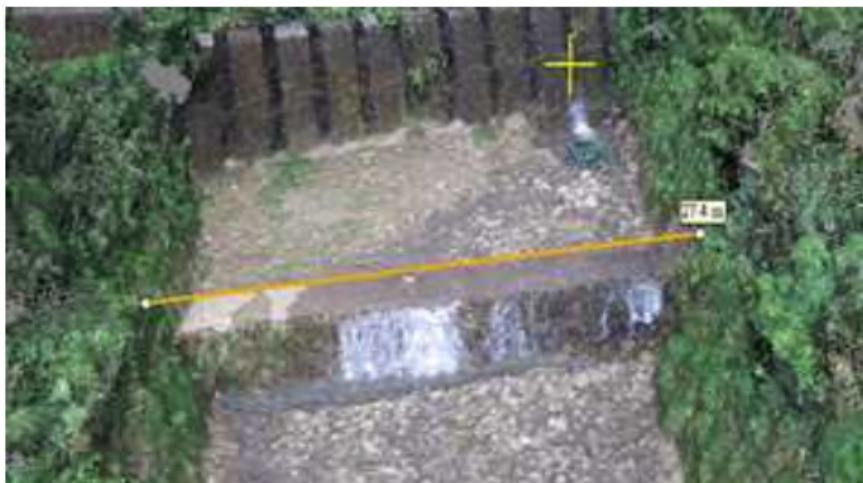
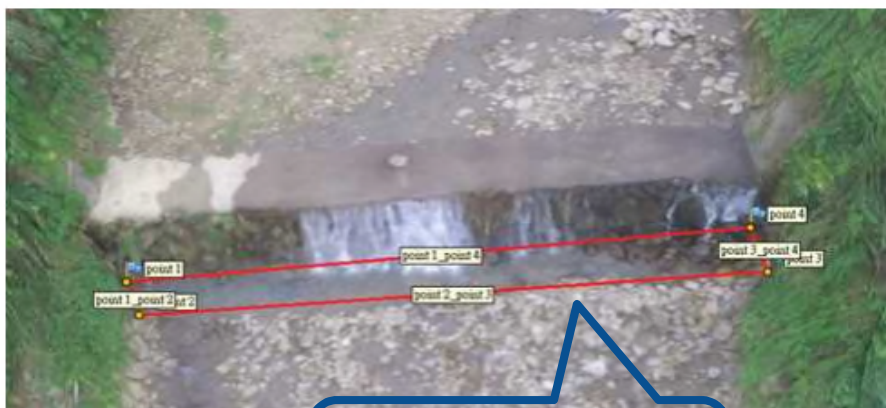
## 1號固床工

| 全區概況 | 部分固床工有掏空趨勢尚無影響，設施結構功能正常，符合該區設施功能需求，建議每年進行常態檢測並觀測掏空變化趨勢。 |

**0.193 - A**

劣化範圍: 約119 平方公尺

維護方式: 基礎有部分掏空但尚未影響功能，如有範圍再擴大建議進行填補，以例行巡檢加檢查。

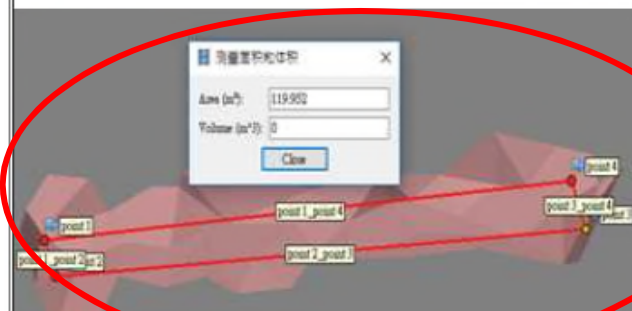
測量量測尺寸

Area (m²): 119.902

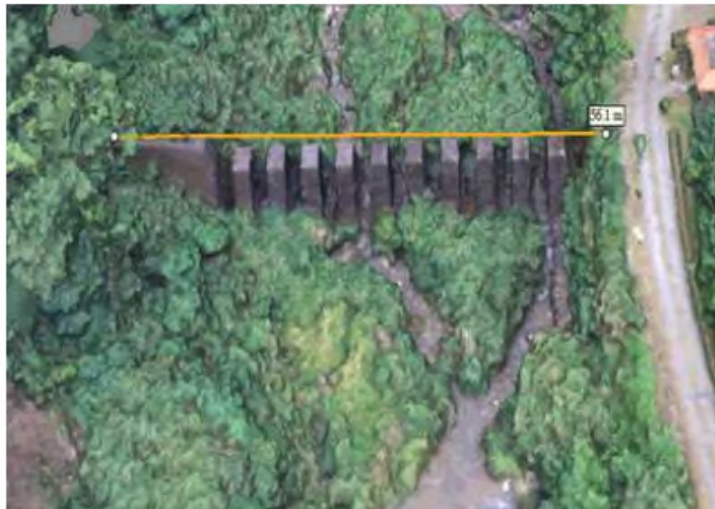
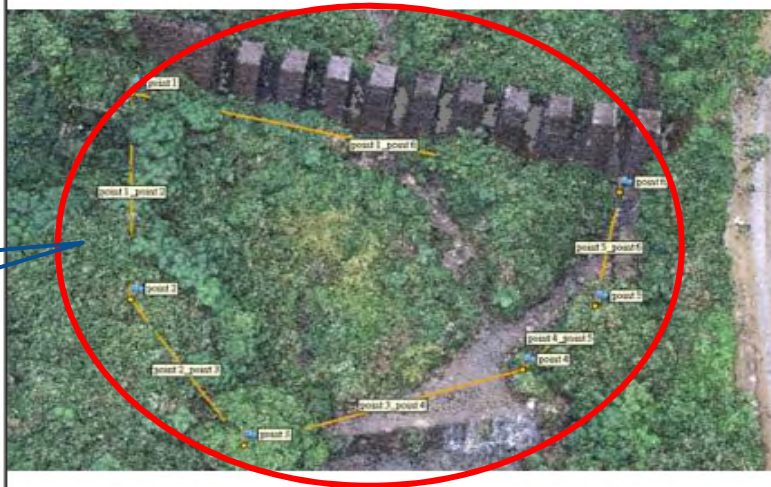
# 案例C 梳子壩

雜草植生範圍大

**0.193 - A**

受損範圍: 約2800平方公尺

維護方式: 例行巡檢, 因有部分雜草植生, 建議於防汛期前清除, 以免影響水流。

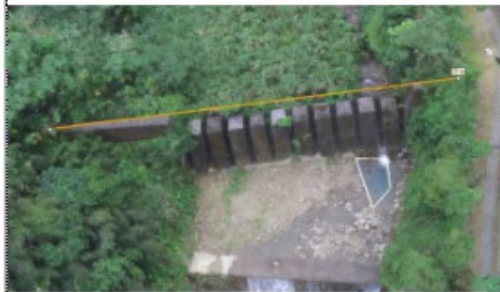
依據案例因梳子壩屬於高於河床之結構設施，因此適用於設施主體**3D**模型的檢視，有磨蝕情況，現況良好等級頓位於結構影響甚微

| 結構類型: | V2梳子壩 | 序號: | 2 | 破壞模式: | Bsf3磨蝕 |
| Ci值區間: | 0~0.29 | Ci-Level現況評估: | A (尚可) | | |
| 破壞構件現況簡述: | 構造物有些微破壞，但整體功能上不至於有影響。 | | | | |

有磨蝕情況，現況良好等級頓位於結構影響甚微。後續維護為常態例行檢查

修繕碼: CM1追蹤檢測

維護說明: CM1-設施維護相關單位，颱風豪大雨季季節前後，時間約為四月份時檢查設施功能是否正常。
