# 治山設施耐用年限延長對策事例集

2017 年 3 月

林野廳

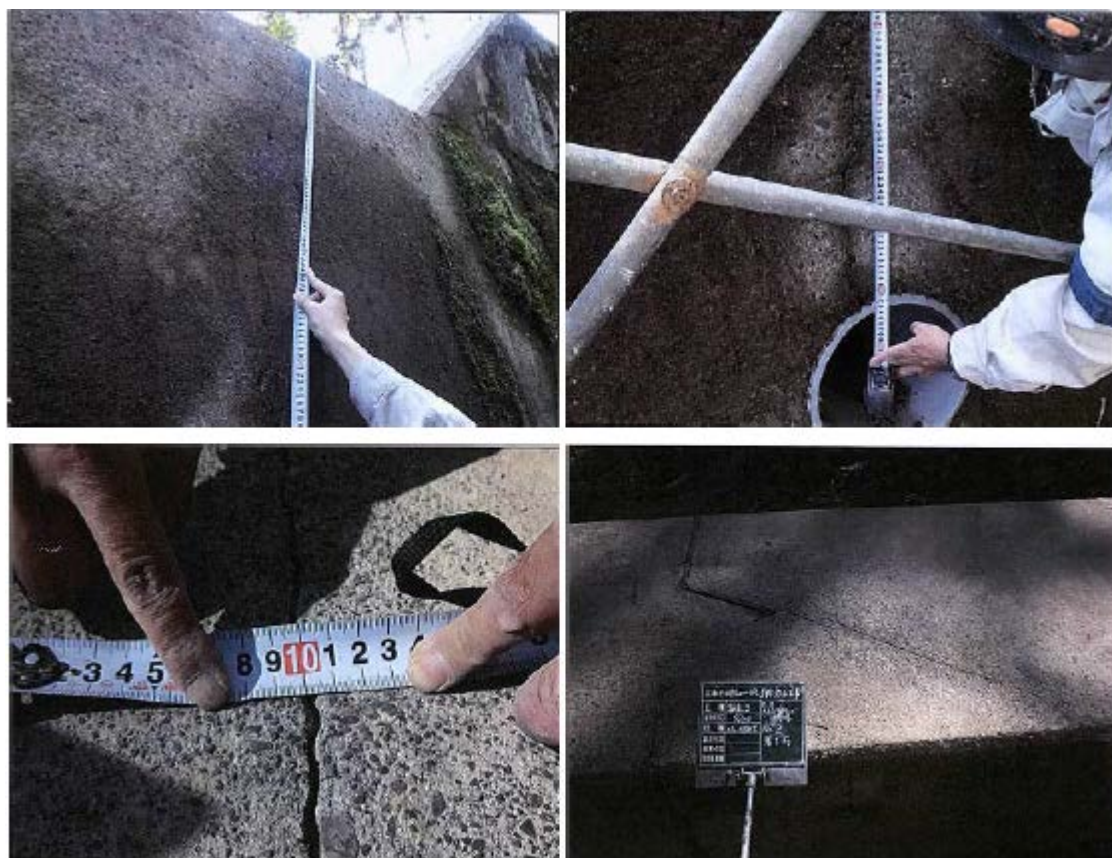
損傷情況：小型防砂壩的分洪道到堤身下層堤基部，及垂直施工縫兩側堤頂到堤基部發生龜裂。

原因：長年劣化（兩端岩石接合部造成的體積變化、溫差造成的體積收縮及張力作用等）

分洪道到堤身下層堤基部龜裂（長 1.8m、寬 3mm）

修補內容：龜裂處注入水泥接著劑

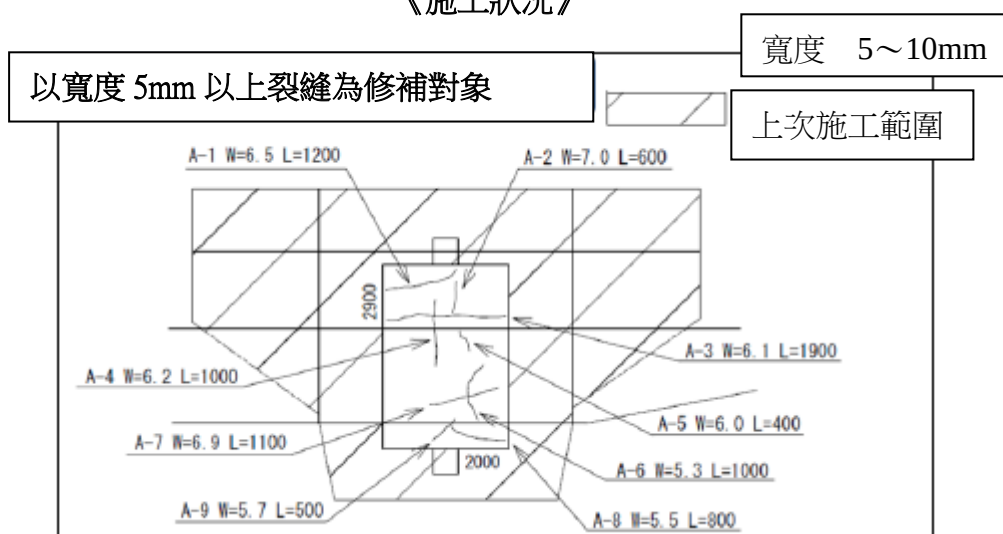
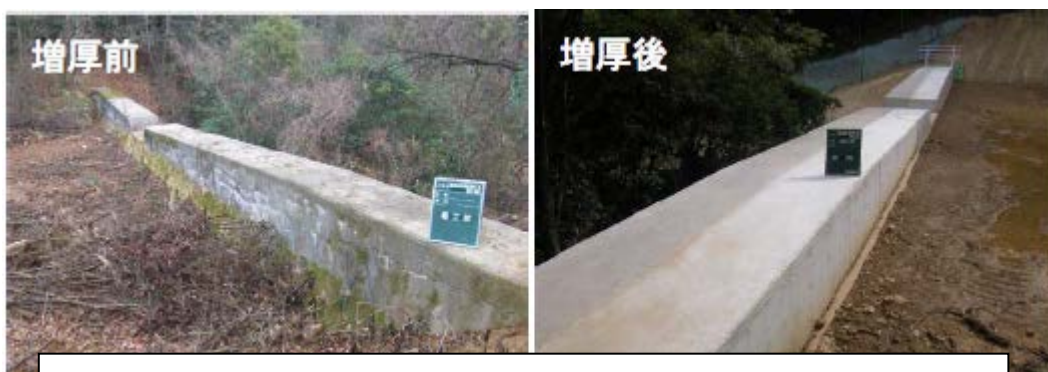
《下游面龜裂分佈圖》

損傷情況：小型防砂壩壩體整面發生龜裂，調查後發現是鹼骨材反應所造成。

小型防砂壩壩體下游面發生龜裂，調查後發現是鹼骨材反應所造成。

以超細微粒水泥系注入劑修補龜裂，表面以藥劑處理。

自動低壓注入法 (NETIS 編號 CG-110017-A)  
 低壓注入藥劑 (40%亞硝酸鋰水溶液+超細微粒注入劑)  
 《施工狀況》

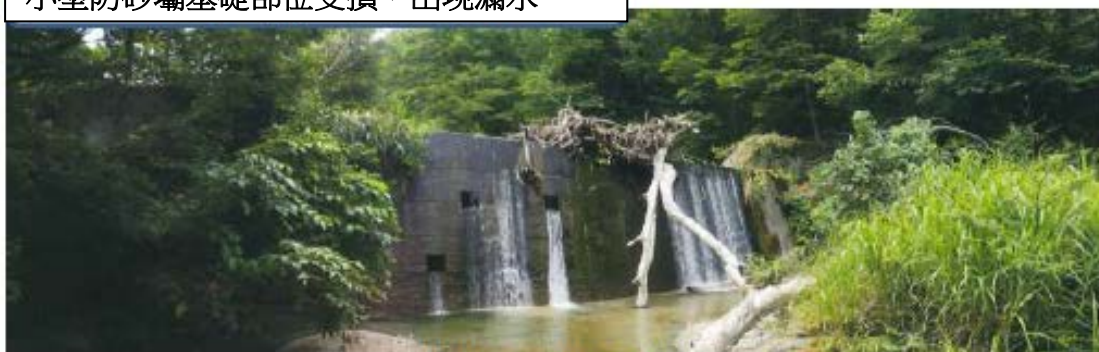
損傷情況：基礎部損傷及老舊導致漏水，造成壩體相當不穩固。

原因：長年劣化（凍融作用）

小型防砂壩基礎部位受損，出現漏水。

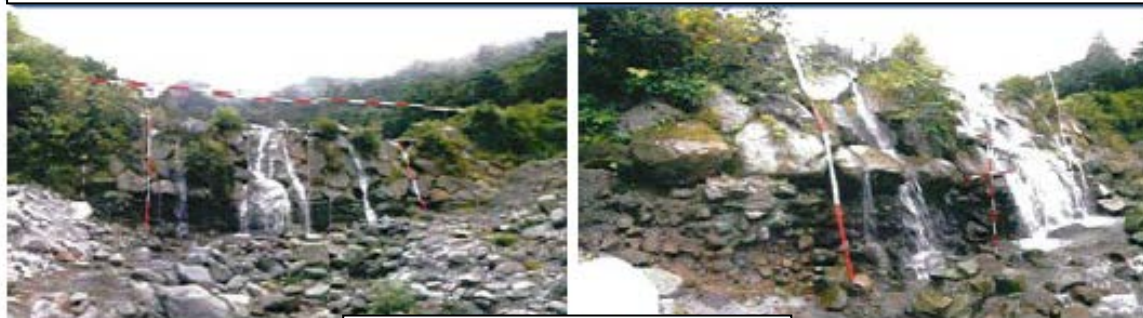
損傷情況：因颱風及集中豪雨引起河川水位高漲，造成 1920 年設置的乾砌石防砂壩工基礎部被淘刷。

因颱風及集中豪雨引起河川漲水，造成現存乾砌石防砂壩工基礎部位被淘刷。

於現存乾砌石工空隙處注入水泥砂漿

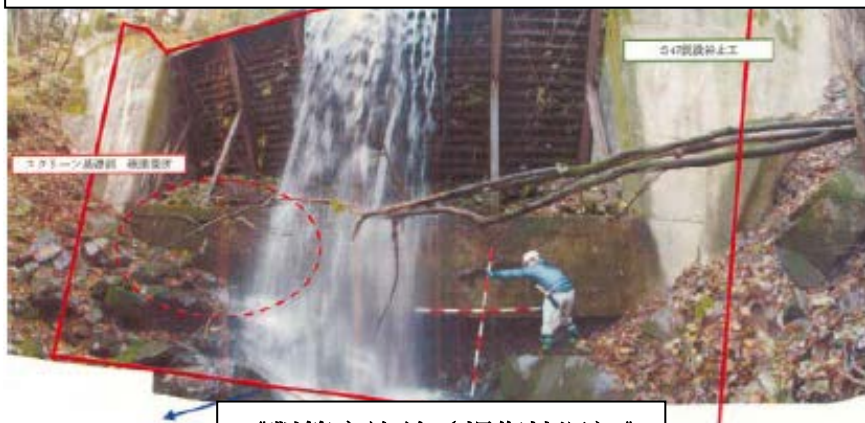
損傷情況：由於地基部分受到淘刷，導致透水柵基礎部分（混凝土）露出，並出現缺損及裂痕（基礎部位、壩體）。

原因：長年劣化及陡峭地形，另外下游面沒有施加對策進行改善，導致橫縱向侵蝕情形

地基部分淘刷，扶壁混凝土基礎部位露出，並有缺損及裂縫

下游面增厚及扶壁部分進行填充（混凝土）

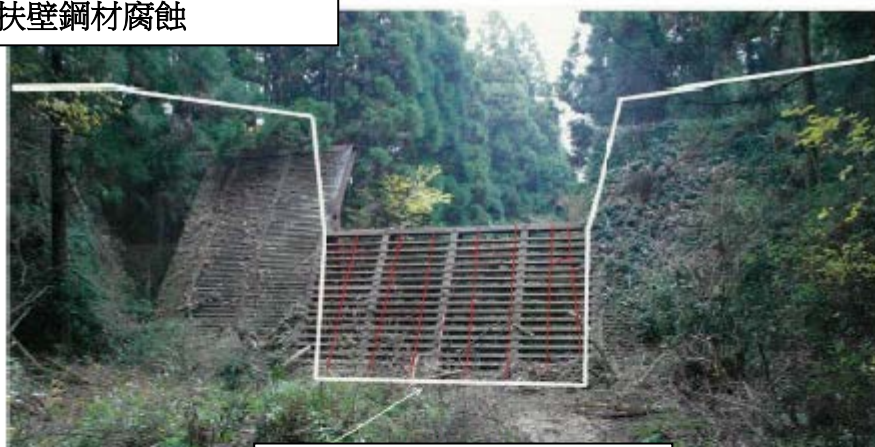
損傷情況：鋼材腐蝕

原因：長年劣化

扶壁鋼材腐蝕

拆除扶壁，更換為鋼製 B 型梳子壩

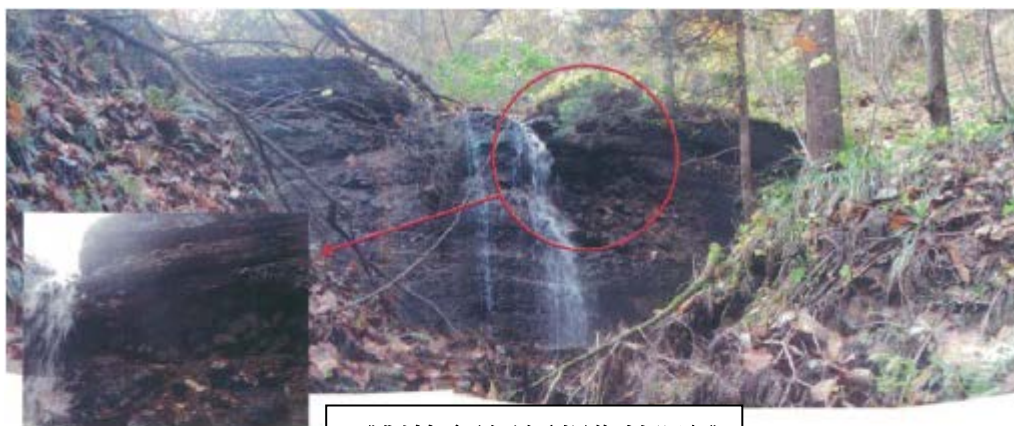
損傷情況：因上游土砂流下及凍融作用等影響，造成壩體表面及分洪道發生破損。

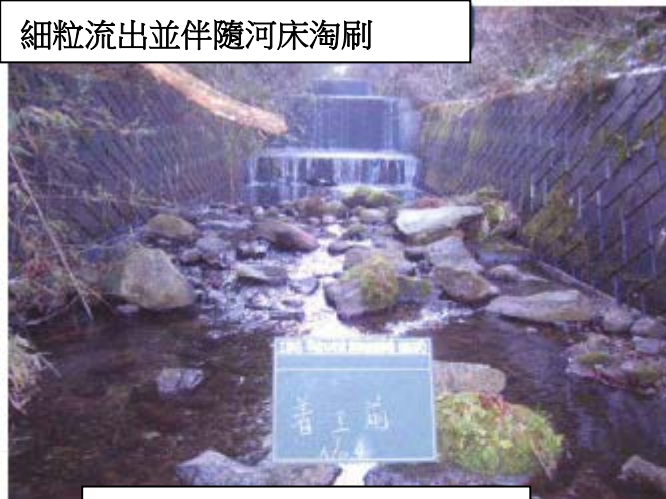
損傷情況：細粒流出並伴隨河床淘刷。

原因：長年劣化

細粒流出並伴隨河床淘刷

底部鋪設混凝土以強化功能

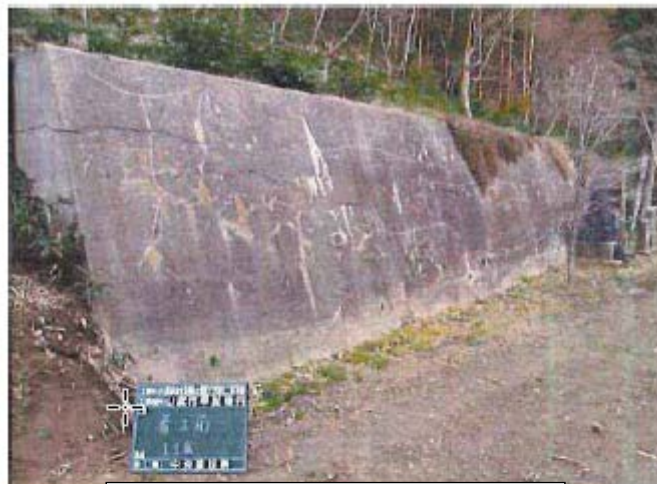
損傷情況：擋土工程前側產生龜裂。

原因：長年劣化

修補內容：對現有擋土工程前側龜裂處施作充填工程。

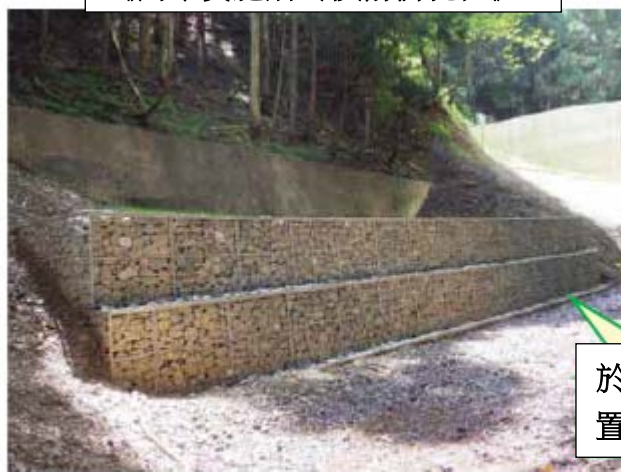
損傷情況：豪雨漲水造成基礎部位受到侵蝕，有可能傾倒。此外河床與擋土工程基礎部位高低差約 2m，其中地盤受到侵蝕。

於侵蝕部位設置大型格籠。

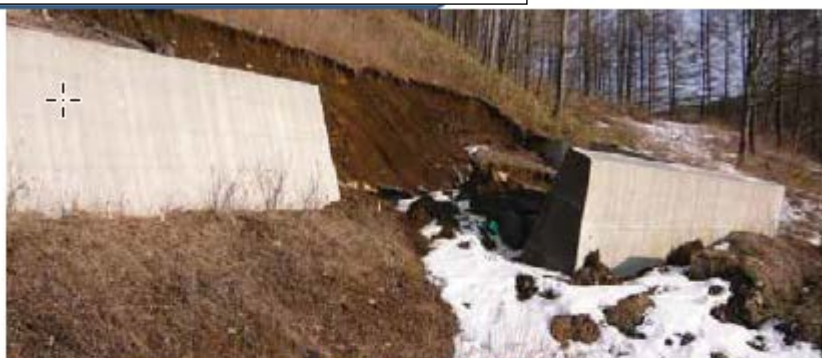
損傷情況：2008 年 7 月大雨造成水壓過大，導致擋土工程倒塌傾斜。

大雨時水壓過大導致擋土設施倒塌傾斜

更換為鋼製擋土設施。填入材料是利用倒塌的混凝土擋土設施打碎後填入。

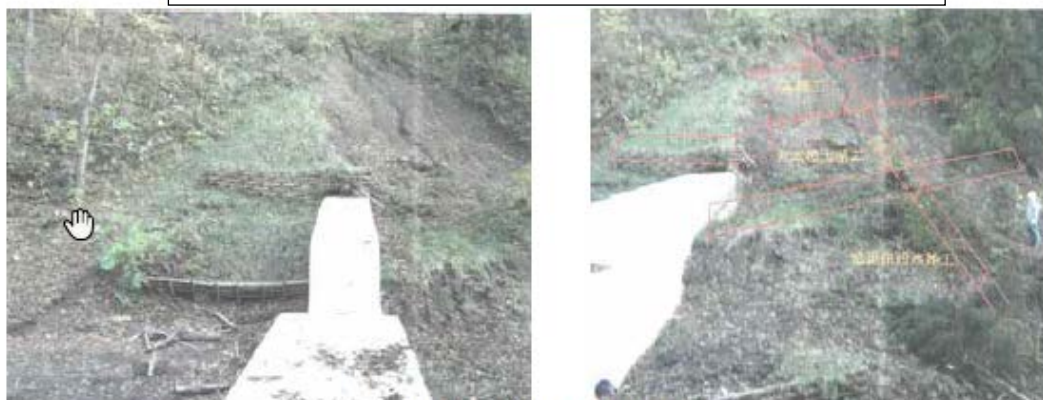
損傷情況：左岸側壁上方回填土約有 12m 崩壞，用於袖隱工的 8.8m 圓木擋土設施中有 6.5m 下沉，2.3m 與回填土一同掉落。

因豪雨造成崩壞，導致現有圓木擋土設施下沉及掉落

修補內容：撤除破損圓木擋土設施後重新設置，並於下部設置新的圓木擋設施。

撤除破損圓木擋土設施，於下方設置新的圓木擋土設施。

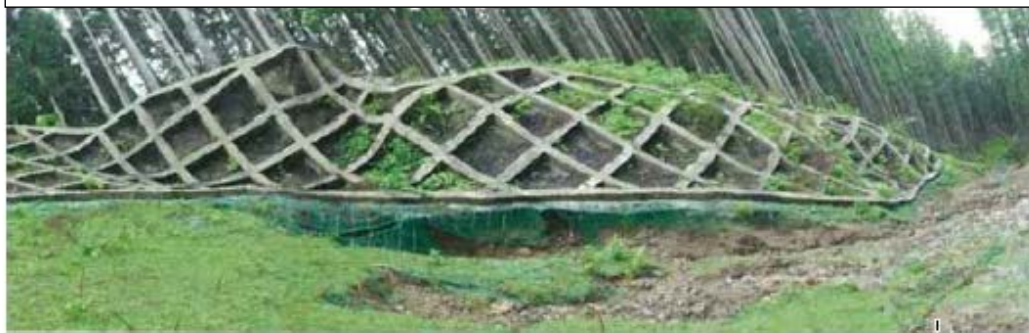
損傷情況：格框工程施工地的部分地盤出現湧泉，造成格框工程基礎部位因土壤流失呈浮空狀態。

部分地盤出現湧泉，造成格框工基礎部位被侵蝕而呈浮空狀態

拆除框架、重新設置及追加設置

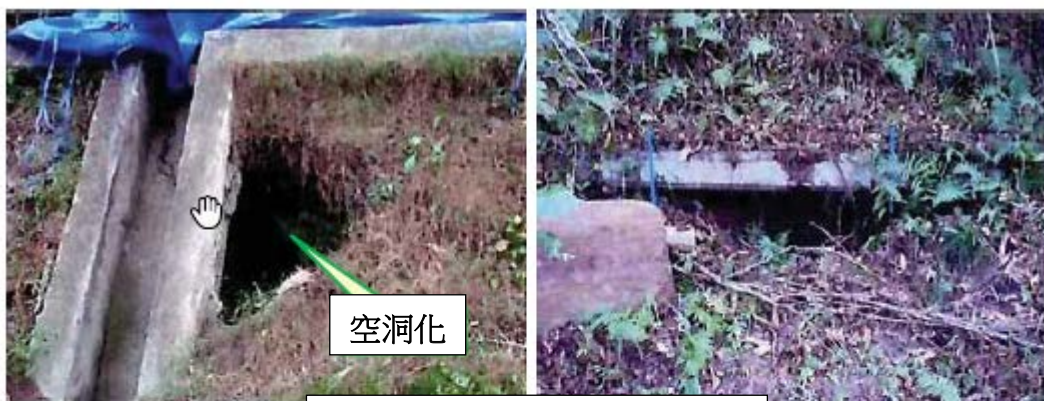
損傷情況：格框中部分土砂散落，造成空洞化。

火山灰石水泥砂漿

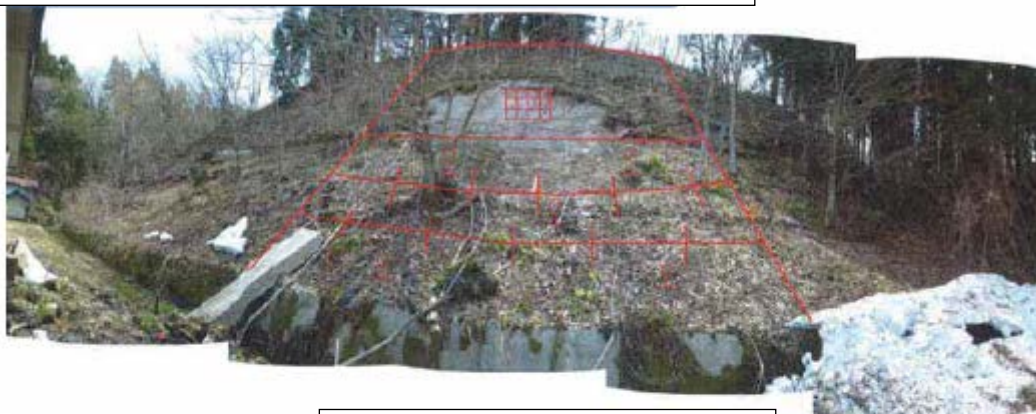
損傷情況：因 2013 年 8 月豪雨造成木製格框設置位置之中腹部開始崩壞。

因 2013 年 8 月豪雨造成木製格框設置位置發生崩壞

木製格框更新為簡易水泥砂漿噴凝工程

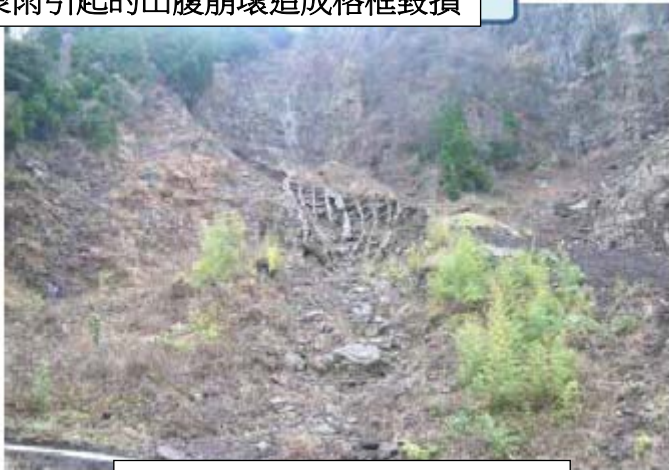
損傷情況：2012 年廣域大規模水災害造成包含既有格框之山腹崩壞，因而損壞。

豪雨引起的山腹崩壞造成格框毀損

拆除既有格框重新設置

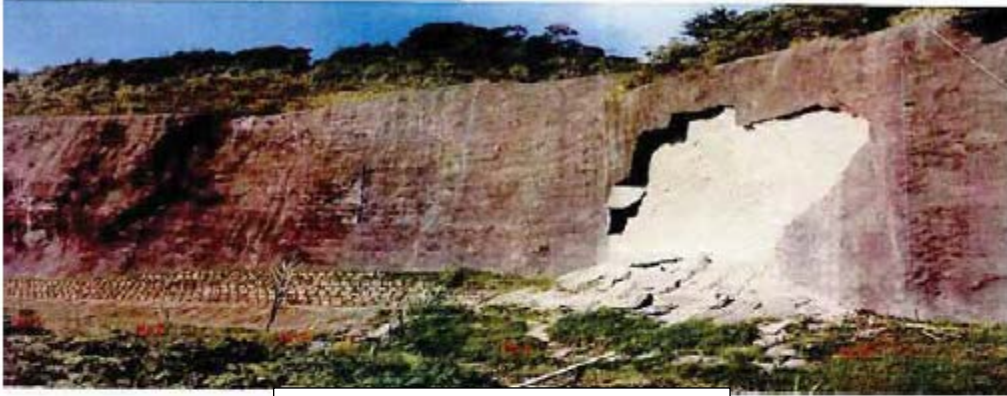
損傷情況：因豪雨造成部分噴凝崩落。

豪雨造成部分噴凝工程崩壞

崩壞部位撤除後補修（重新設置）

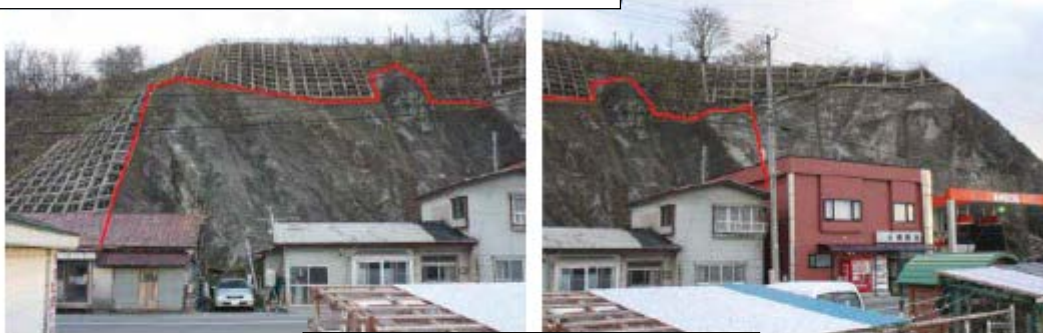
損傷情況：水泥砂漿噴凝劣化剝離。部分區域形成空洞。

原因：長年劣化

水泥砂漿噴凝劣化、剝離、部分空洞化

整地後設置自由型格框

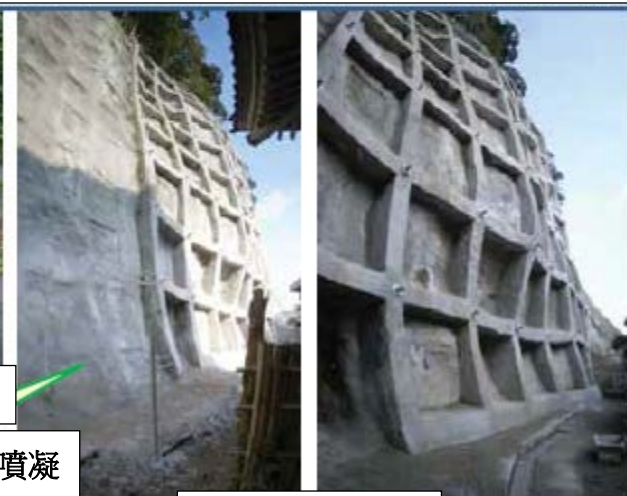
損傷情況：既有水泥砂漿噴凝明顯老化，有多處開口龜裂，並有約 2mx2m 規模的砂漿剝落痕跡。此外整體砂漿與背後地盤間出現空隙，貼合性低落。

原因：長年劣化

修補內容：於現有水泥砂漿噴凝上方設置岩栓及格框以安定斜坡。（水泥砂漿背後的空洞部分進行灌漿填充，龜裂及空隙則採用含纖維水泥砂漿噴凝工程）

於既有構造上設置岩栓、格框、含纖維漿體噴凝

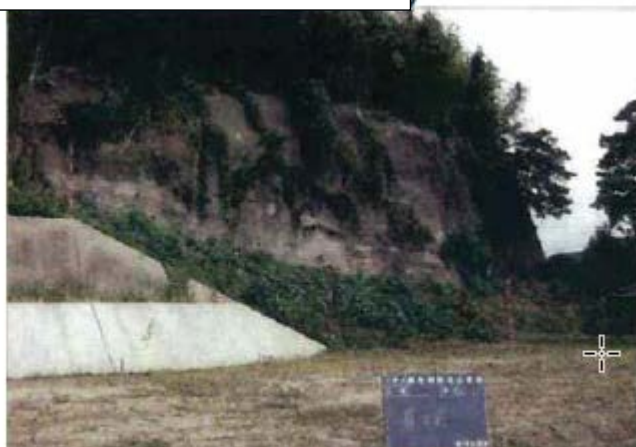
損傷情況：因長年劣化發生水泥砂漿噴凝產生裂痕等情形，造成不穩定。

長年劣化造成裂縫及不穩定

整地後進行混凝土噴凝（水泥砂漿→混凝土）

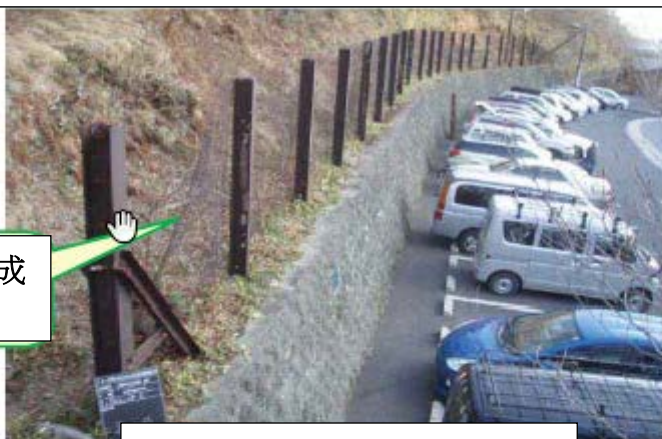
原因：溫泉地區的影響造成金屬腐蝕劣化。

除落石防護欄的邊緣及中間支柱外，所有構材發生腐蝕及劣化

溫泉地區造成  
劣化加速

規格由舊有塗裝更換為塗有樹脂的鋼索、金屬網（**Toff Coated** 規格）

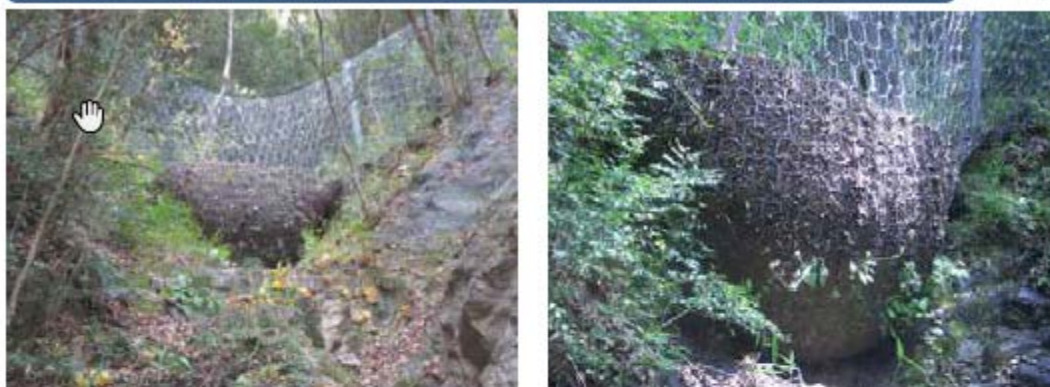
損傷情況：原本在山腹設置高能量吸收型落石防護工做為落石對策。但降雨導致泥砂流下時，全被緩衝欄擋住。(L=5.0m、砂石 21m<sup>3</sup>)

因降雨造成土石往下流，造成高能量吸收型落石防護欄背面有土石堆積

利用人力及臨時搬運軌道，以撤除堆積土砂

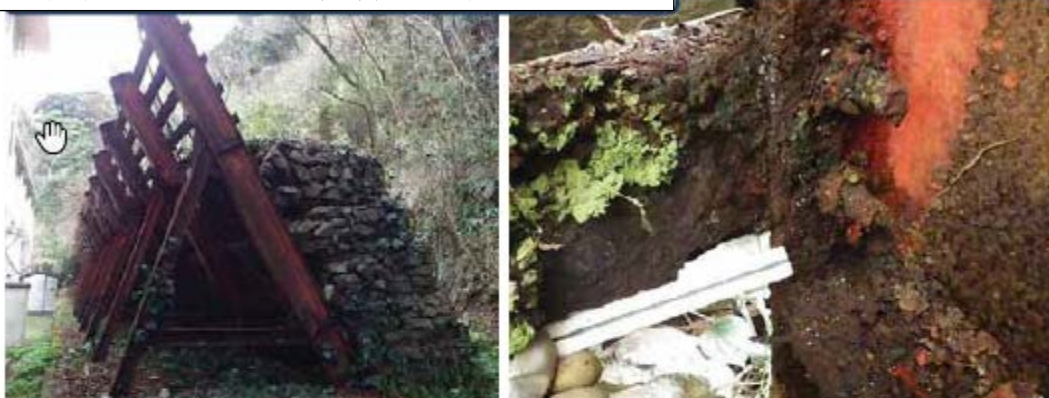
損傷情況：做為緩衝材的箱型石籠鐵線斷裂，卵石從中掉出（緩衝材功效降低）。鋼材全體明顯生鏽腐蝕。

原因：長年劣化

緩衝材：箱型石籠鐵絲斷裂、鋼材：生鏽腐蝕

修補內容：破裂的箱型石籠撤除，替換為新緩衝材。鋼材嚴重腐蝕的構材換新，輕度腐蝕的構材重新塗裝。

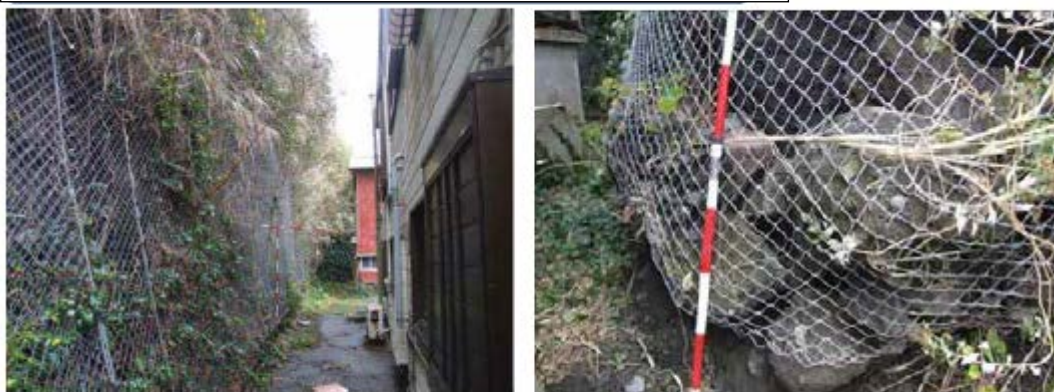
損傷情況：山腹斜面發生局部崩壞，掉落於既有落石防止網。最大的落石約直徑 50cm，導致落石防止網變形。

斜坡崩壞落石（最大  $\Phi 50\text{cm}$ ）掉落，導致防護網變形

以鋼製擋土設施（鐵壁）強化功能

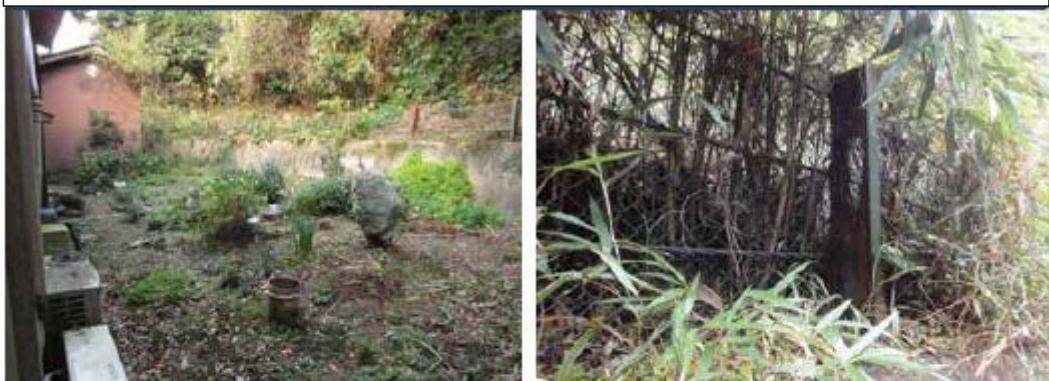
損傷情況：落石防護欄的支柱部分腐蝕破損，纜繩及防護網的支撐用螺栓也遺失。

原因：長年劣化

落石防護欄的支柱部分腐蝕破損，支撐纜繩及防護網的螺栓也遺失。

將現有落石防護欄包含支柱一併撤除，設置新落石防護欄。  
支柱採用底板式。

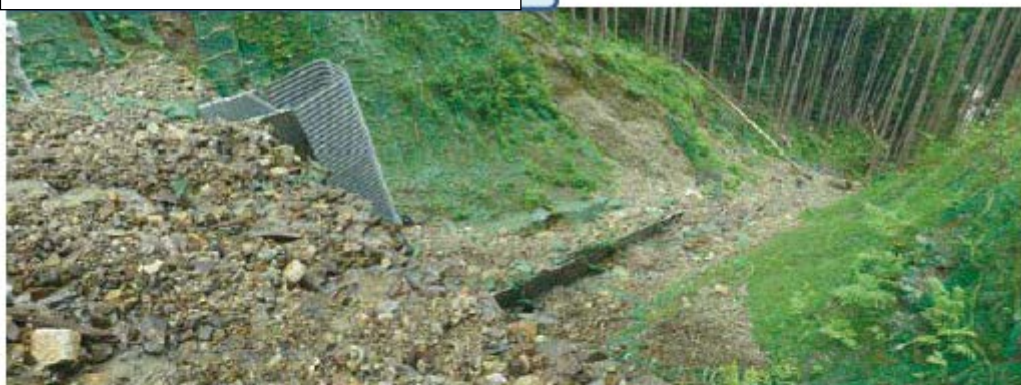
損傷情況：山腹工程地區內發生湧泉，土砂流出造成水路堵塞。

湧泉造成土砂流出，導致水路堵塞

為了將湧泉引導至現有水路，設置現場噴凝水路工程（水泥砂漿）及新設暗渠工程

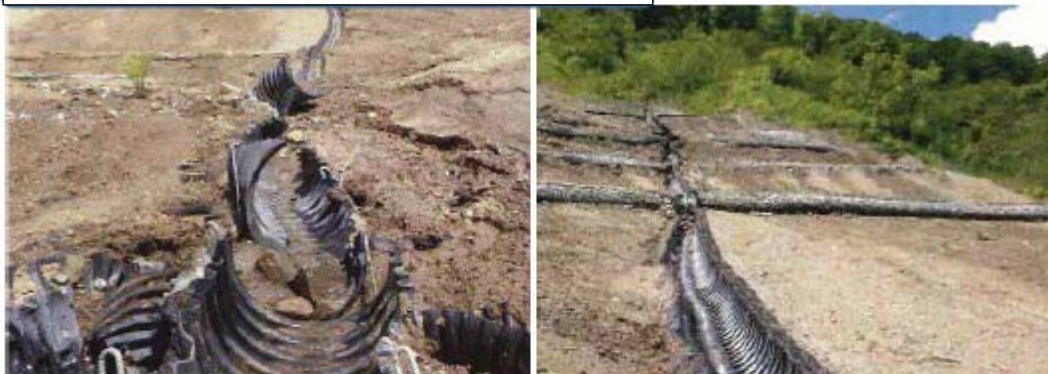
損傷情況：因積雪的移動現象等造成暗渠併設水路工程的地上部分主幹水路有 35.8m，支幹水路有 39.9m 出現偏離，捲曲的情形。

因積雪的移動造成出現偏離、捲曲的情形

現有半圓型水路更換為於底部配置角鋼防止上浮的四角型水路工程

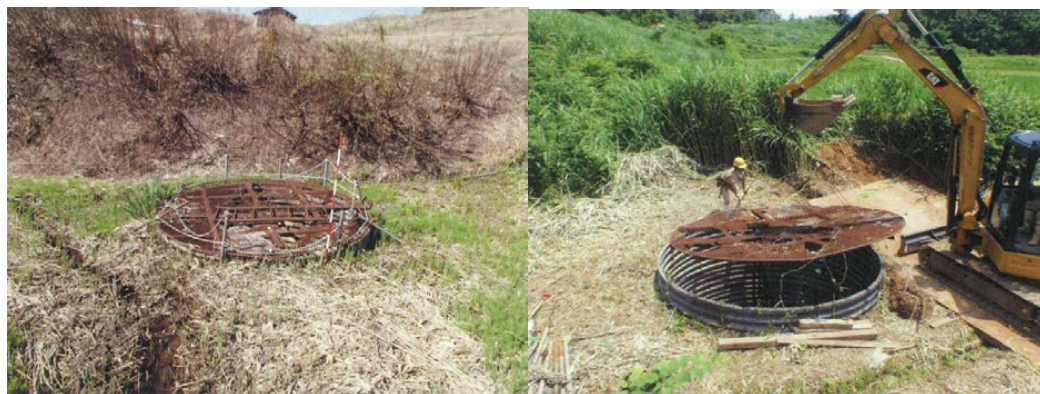
損傷情況：襯板製集水井蓋板遭腐蝕，出現破洞。

原因：長年劣化（因雨水及堆積在蓋板上枝葉所含水分等）

集水井蓋板遭腐蝕，出現破洞。

修補內容：將腐蝕破損的集水井蓋板換新。

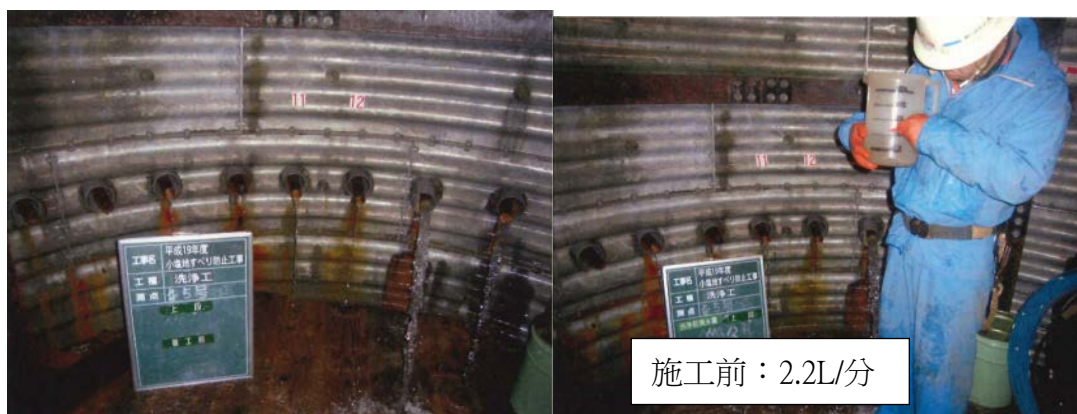
損傷情況：橫向集水設施（集水管）堵塞等導致集水效果下降。

橫向集水管堵塞導致集水功能下降

橫向集水設施（集水管）孔內清洗

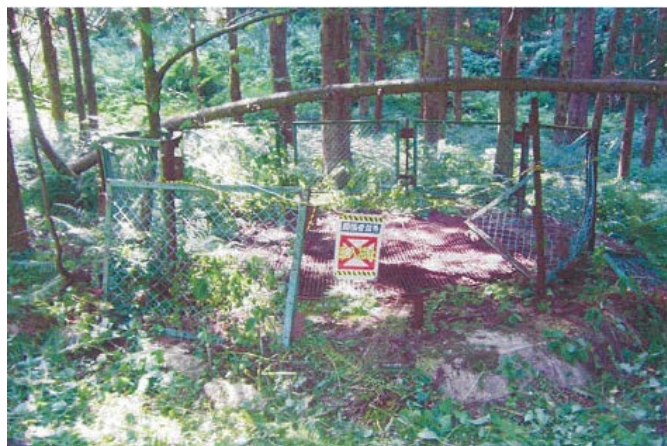
損傷情況：集水井蓋板腐蝕及禁入防護欄破損

原因：積雪等造成長年劣化

積雪等造成禁入防護欄破損

更換為耐雪型防護欄

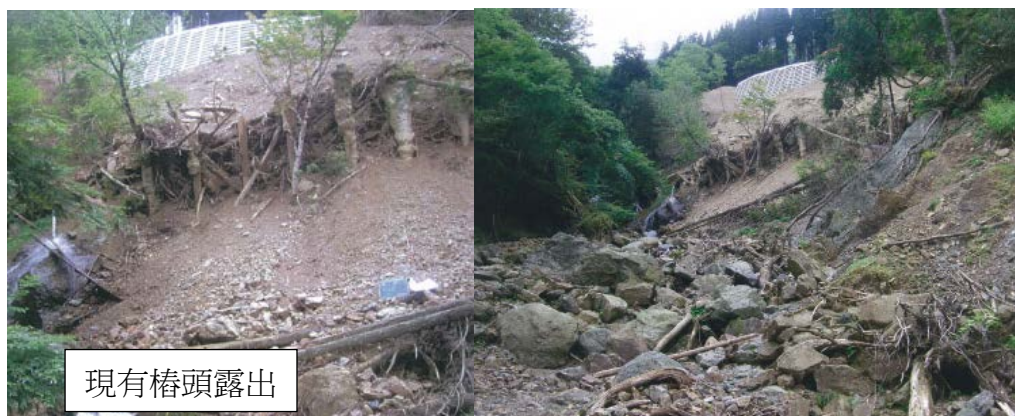
損傷情況：受到強烈梅雨鋒面影響，此位置觀測到一日最大雨量達到 139.5mm，並發生新的地滑現象，造成集水井移位，部分打樁工露出、移位等損傷。地滑地區出現多處龜裂，容易因雨水浸透造成地下水位上升。

因大雨造成新地滑情形，集水井移位、部分樁體露出、移位

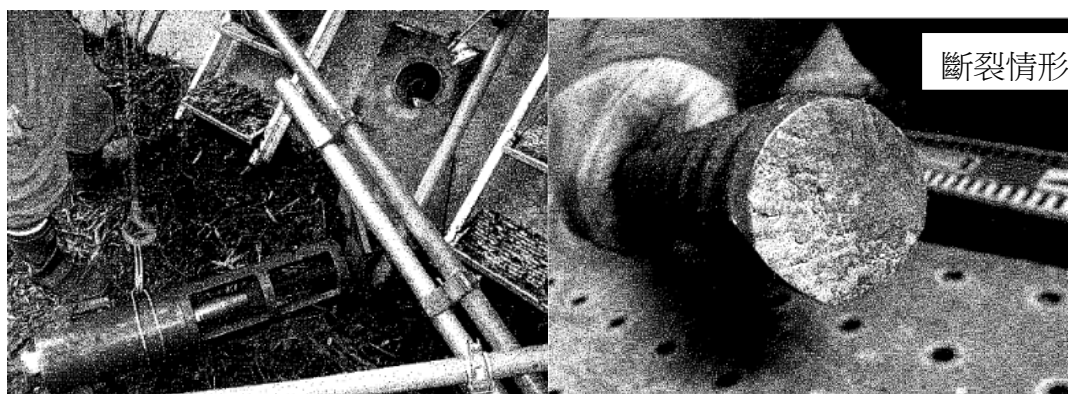
損傷情況：重新拉緊錨碇工時 2 根地錨斷裂。

原因：長年劣化

重新拉緊時斷裂的地錨

修補內容：重新設置斷裂或有斷裂可能性的 4 根地錨。

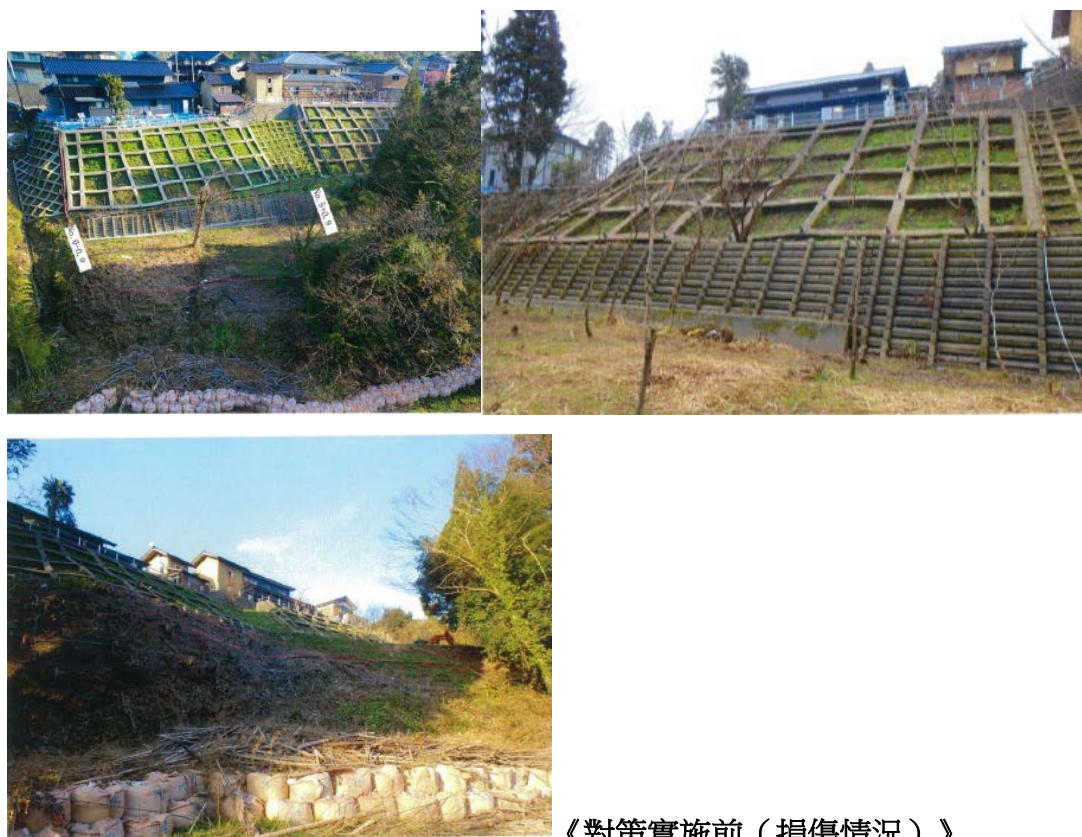
損傷情況：因地滑活動發生在比現有地錨設置更深處，造成部分地錨上浮，斜坡上部住宅的基礎部位發生龜裂。

比設置時更深處發生地滑活動，造成地錨上浮及斜坡上部住宅基礎部位發生龜裂。

保留現有地錨，於更深處增設地錨

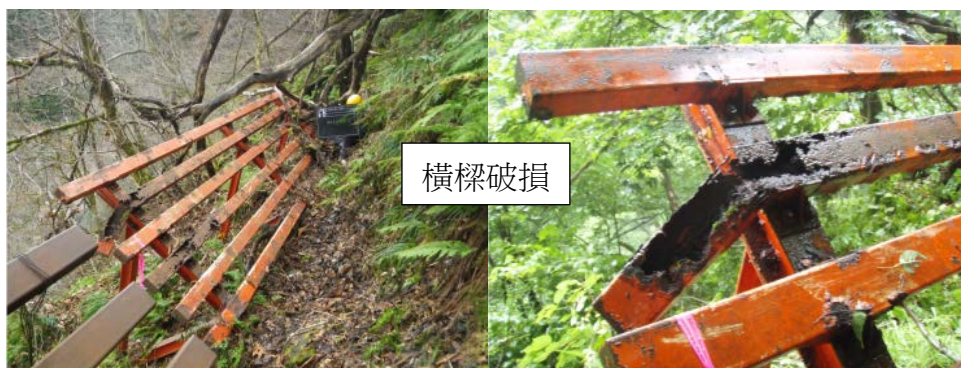
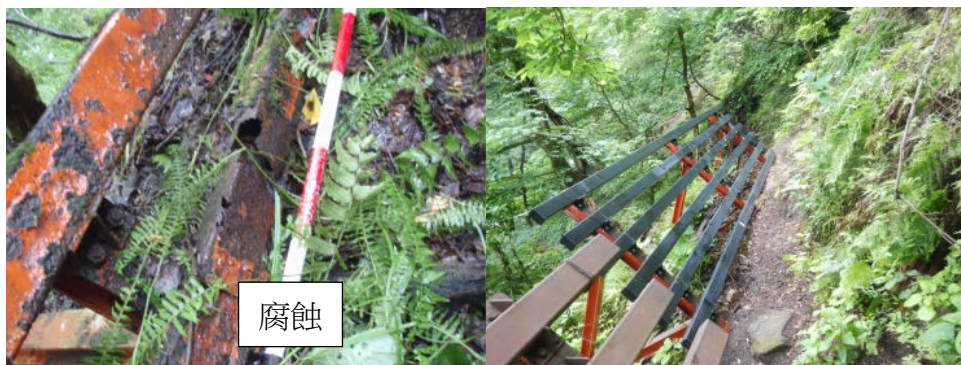
損傷情況：17 處雪崩預防柵欄（固定式、吊繩式）中，部分鋼材腐蝕及破損。

原因：長年劣化

因融雪等產生凍融作用，造成預防雪崩用柵欄腐蝕及破損

修補內容：拆除雪崩預防柵欄中有破損的鋼材（主樑、橫樑）及固定主樑用混凝土，更換新品。

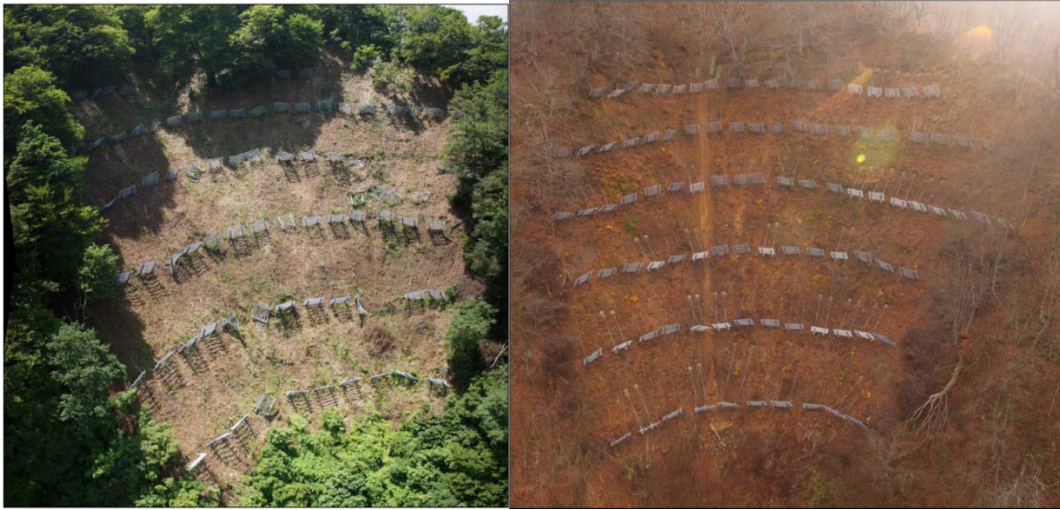
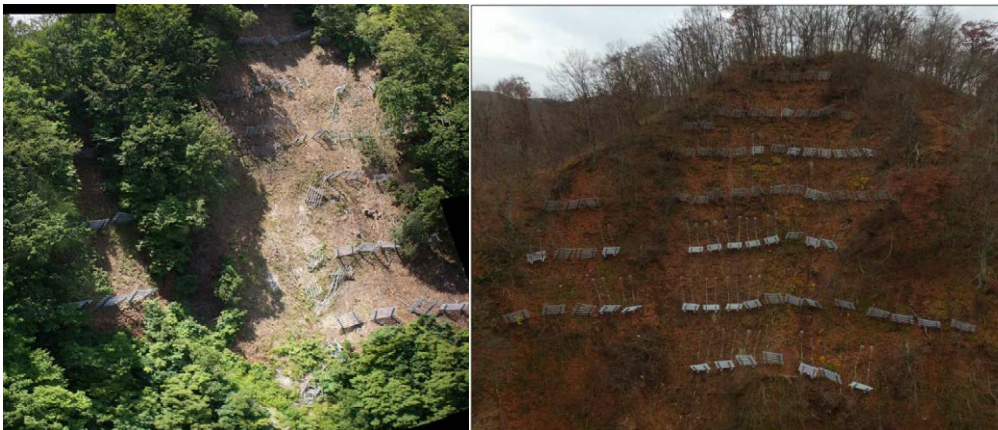
損傷情況：吊繩式柵欄傾倒、扭曲、鋼索斷裂等缺損。

原因：長年劣化、雪壓超過原設計荷重量
