計畫編號：110 保發-8.1-保-01-06-001(Z)

以 UAV 搭載高解析熱像儀於水工構  
造物及邊坡穩定工程等構造物之巡檢  
**Inspections of hydraulic and slope  
stability structures with UAV-based high  
definition thermal camera**

執行單位：逢甲大學

中華民國 110 年 12 月

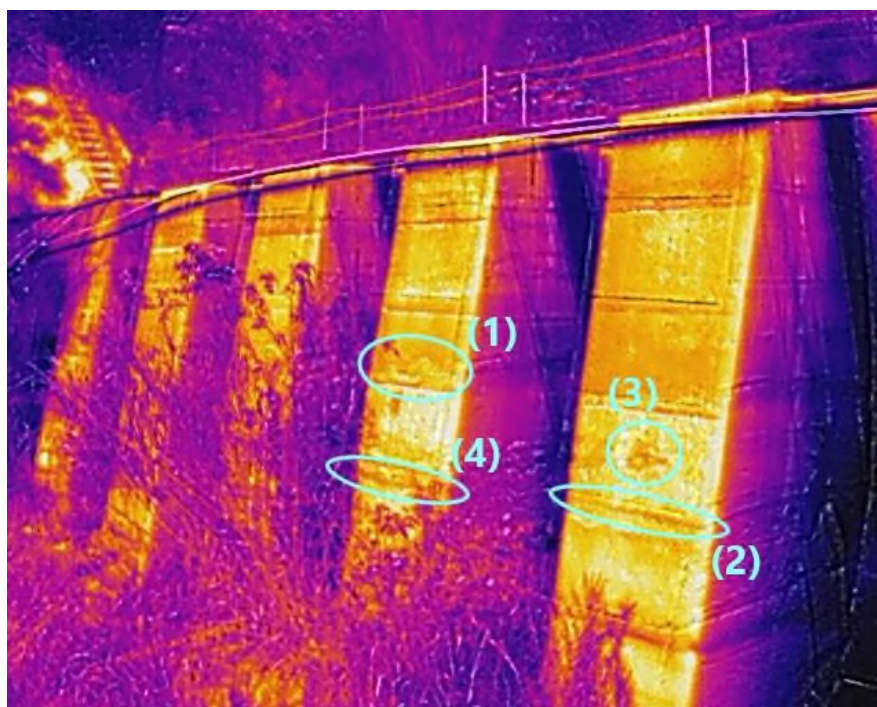
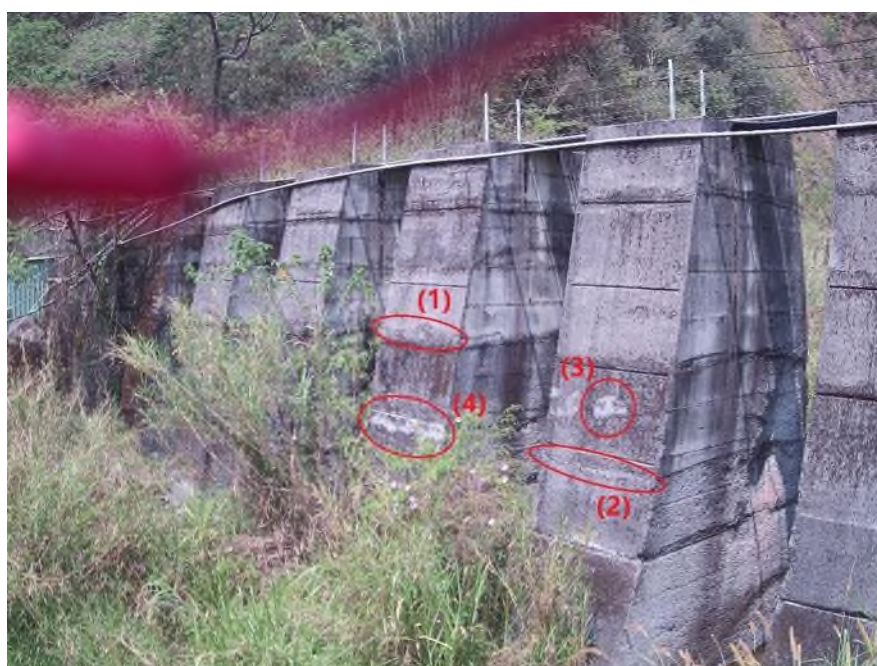
圖 3- 4 區域 4 A 處紅外線熱影像圖

觀察區域 4 的熱感影像 A 處(如圖 3- 4 所示)，圖中第(1)及第(2)處呈現不規則線型，另外在梳子壩壩柱上第(3)及第(4)處有較為暗沉的色塊與線型，經由比對可見光影像(如圖 3- 5)後，發現(1)、(2)疑似有裂縫的情況，(3)、(4)則可能為混凝土補強的情形。

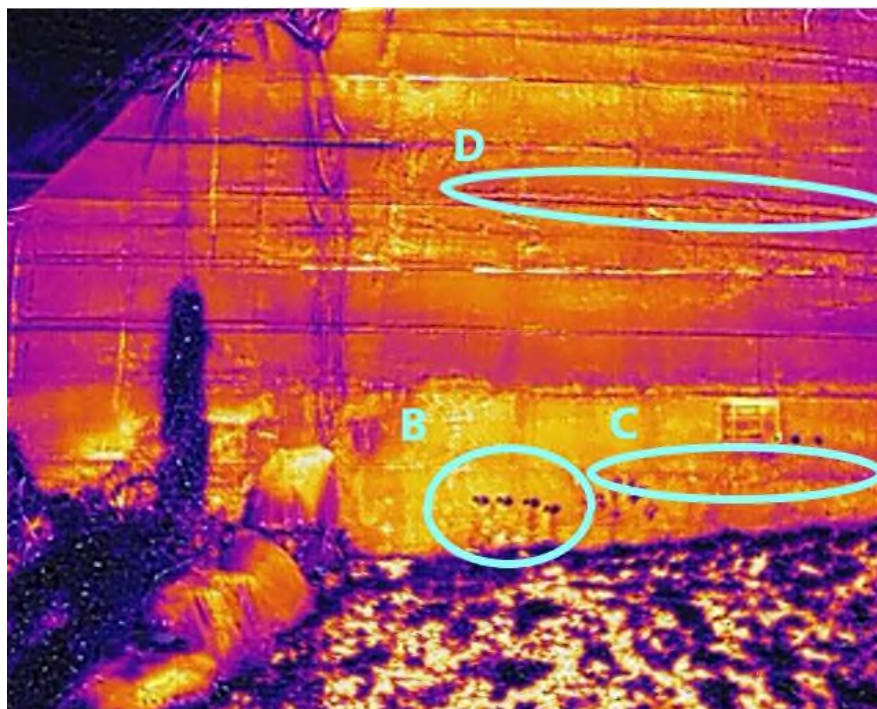
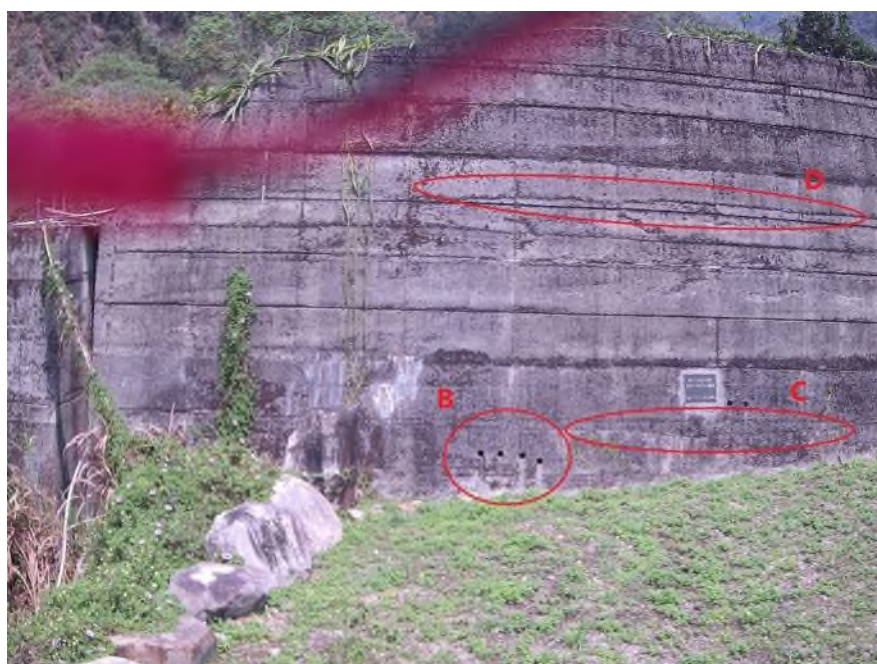
圖 3- 6 區域 4 B 處壩翼紅外線熱影像圖

而觀察區域 4 的 B~D 處熱感影像(如圖 3- 6 所示)，B 處出現數個暗色圓形，C、D 處亦呈現不規則線型，經由比對可見光影像後(圖 3- 7)，發現 B 處為排水孔、而 C、D 處則疑似有裂縫的情況。

| 編號 | 委員意見 | 回覆意見 |
|---|---|---|
| 9 | P28 內文「發現 B 處為排水孔」，該處應為工程品質混凝土鑽心所留，非排水孔；且圖 3-7 之 C、D 處是裂縫或是施工不良所造成的冷 | 謝謝委員意見，已修正內容。 |

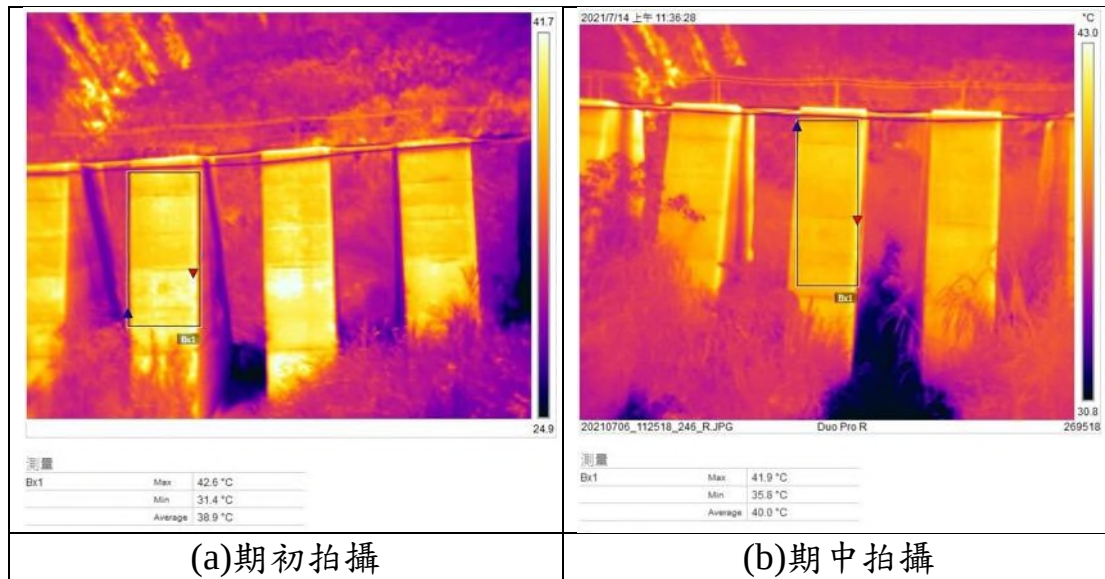
圖 3-8 區域 4A 處以 FLIR TOOL 分析溫度高低差

拍攝完成後以專用軟體 FLIR TOOL 分析(如圖 3-8 所示)，比較相同位置不同天氣狀況下的最高和最低溫度差異，結果顯示在陽光普照的環境下，高低溫差為  $11.2^{\circ}\text{C}$ ；而在第二次飛行的陰天多雲的天氣情況下，高低溫差為  $5.3^{\circ}\text{C}$ 。

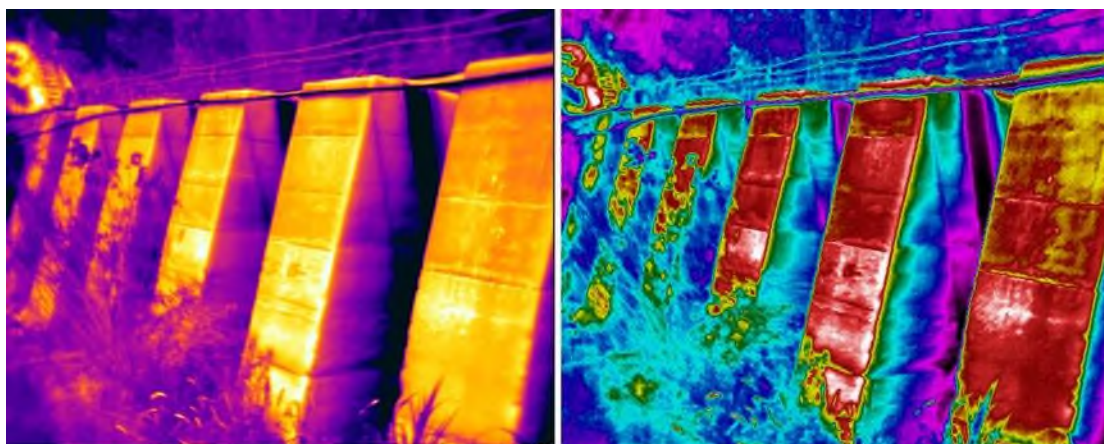
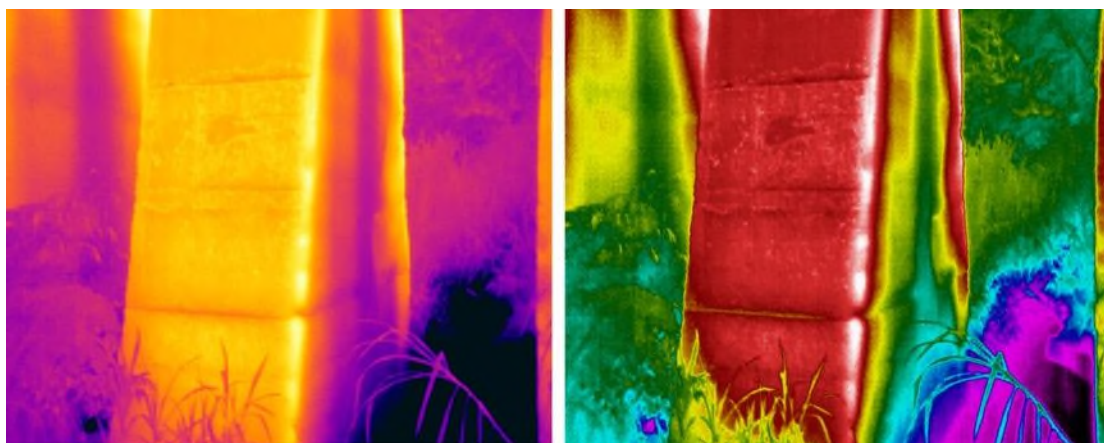
在期中飛行驗證(7月6日)裡，區域4A處疑似有裂縫的情況與

混凝土補強的情形跟期初飛行(2月22日)時比較，熱影像中變得不  
太明顯(如圖 3-9、圖 3-10 所示)。

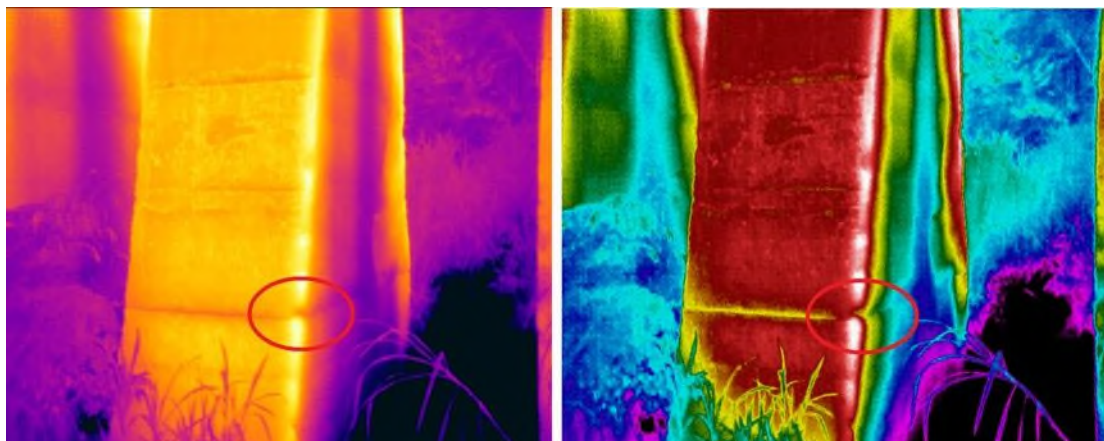
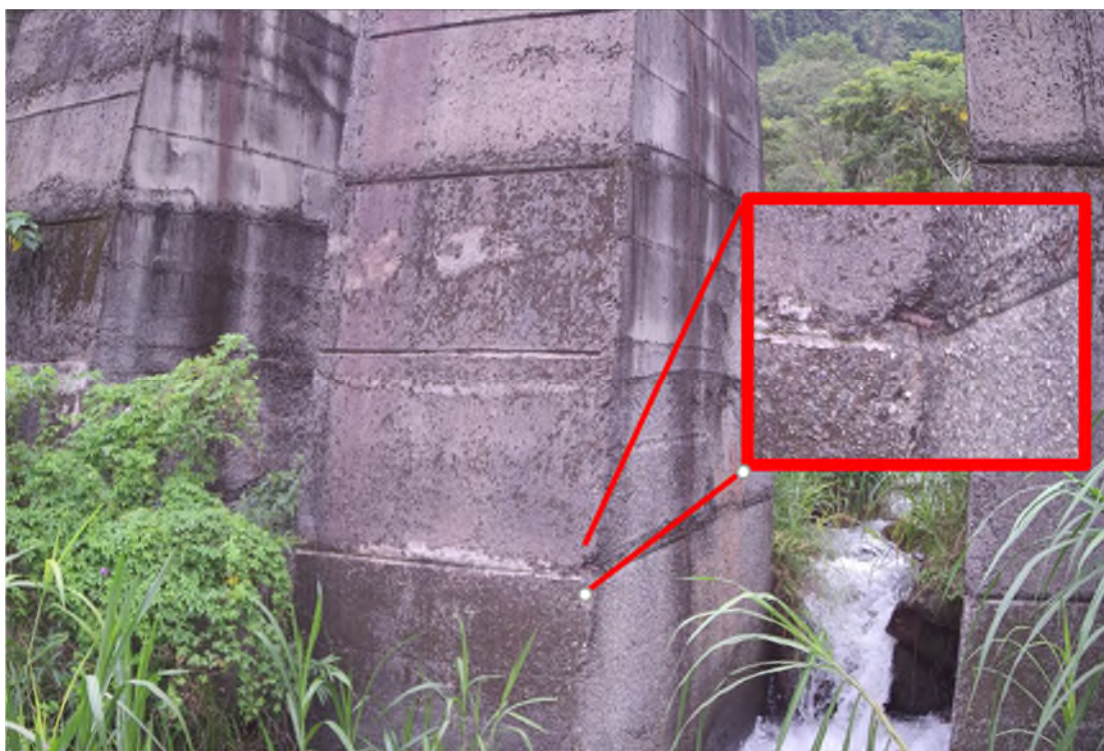
在人工檢視照片時，團隊發現梳子壩上其中一根壩柱轉角有溫度不均的情況出現(如圖 3-11 所示)，高低溫差約為  $4^{\circ}\text{C}$ ，故使用可見光照像作對比(如圖 3-12 所示)。團隊發現為低溫的點為混凝土損毀以至鋼筋外露，推斷為外露的鋼筋在天陰天氣下散溫比混凝土快，因此在熱感影像中顯示為深顏色，與附近較高溫的淺顏色有所反差。

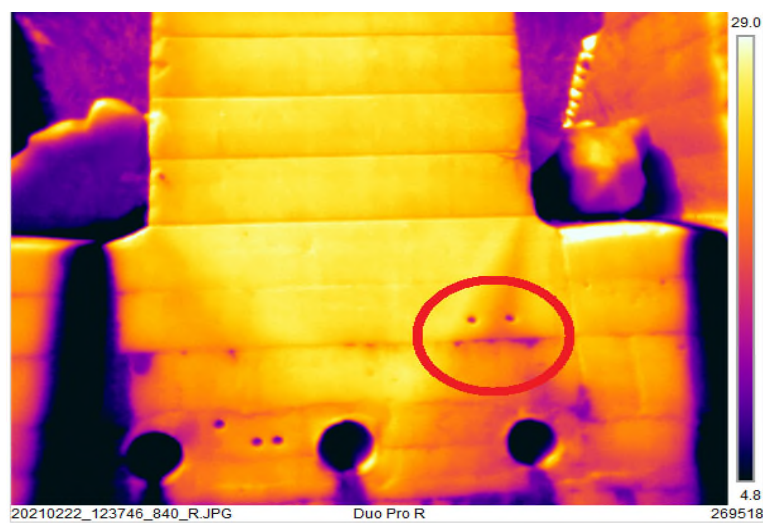
圖3-14 區域2的A處期初(2月)拍攝熱感影像

觀察區域2的熱感影像A處(如圖3-14所示)，期初拍攝日期為2021年2月22日，久未下雨所以流量低。圖中黑色與深紫色部份為流水，而紅圈圈起部份呈現一系列低溫影像，由於此低溫處並沒有與旁邊流水連接，因此可以排除是流水橫向流動所做成。然而，在期中(7月)拍攝時，因為已經經過連場大雨，流量大，混凝土表面大面積呈現溼潤狀態，圖3-15紅圈圈起部份所示，原先懷疑表層滲水的地方已經無法再次查證。

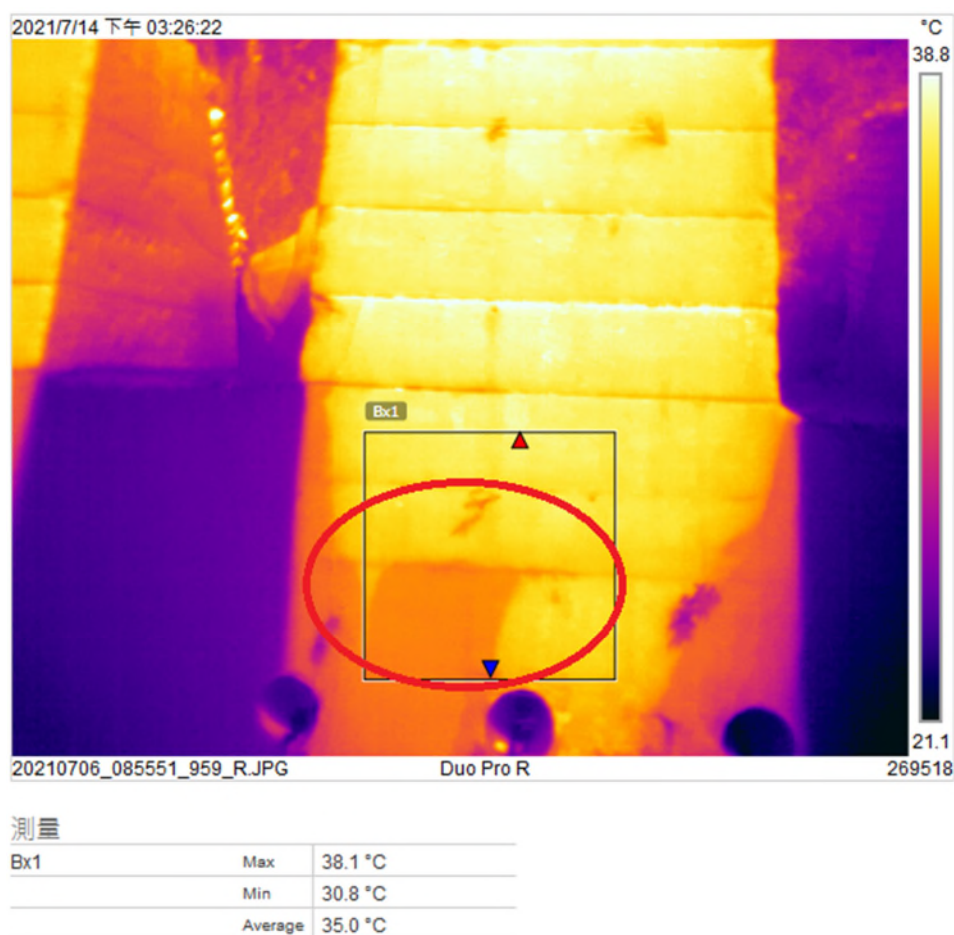
圖 3- 16 區域 2 的 B 處期中拍攝熱感影像

而觀察區域 2 的 B 處熱感影像(如圖 3- 16 所示)，深色處為流水，相對梳子壩壩柱上的表面溫度為低，然而團隊發現在 B 處出現一個不規律的低溫範圍，以軟體分析高低溫超過 7°C 而低溫面積的始點並沒有與旁邊流水直接相連。

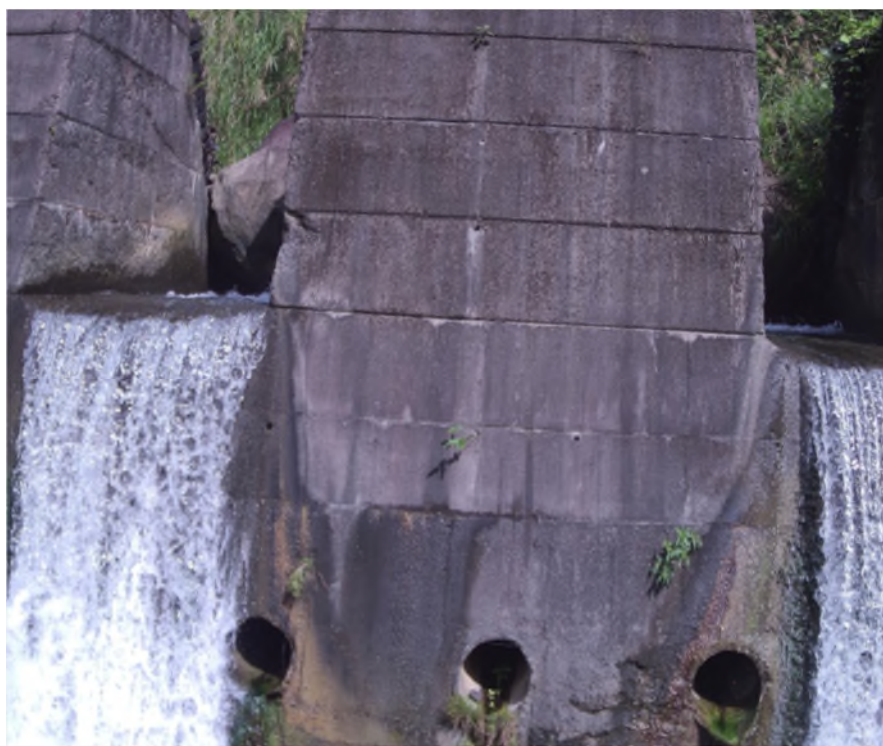
圖 3-17 區域 2 的 B 處期中拍攝可見光影像

經由比對可見光影像後(如圖 3- 17 所示)，本團隊可以判定低溫範圍為表面水份。翻查農業氣象觀測網監測系統中九分二山觀測站的日累積雨量統計(如表 3- 3 所示)與九分二山觀測站 7 月 6 日的每小時雨量統計(如表 3- 4 所示)，拍攝的三天前有 29mm 的雨量記錄，而拍攝前兩天和一天前日累積雨量統計分別為 0.5mm 和 0mm；拍攝

當天中午前皆沒有下雨記錄，因此團隊推斷混凝土表面的水是下雨過後的雨水機會不高，並推斷為表層滲水的情況。由於滲水區域一直延綿往下，而且寬度達一公尺，因此壩柱內部可能滲水嚴重。經過水份長時間浸泡，混凝土的質量會越來越差，耐久性與構造物的使用年期會隨之降低。

| 編號 | 委員意見 | 回覆意見 |
|---|---|---|
| 4 | 圖 3-17 宜注意植物入侵處是否有裂縫。 | 謝謝委員意見，植物入侵處確實有裂縫。 |

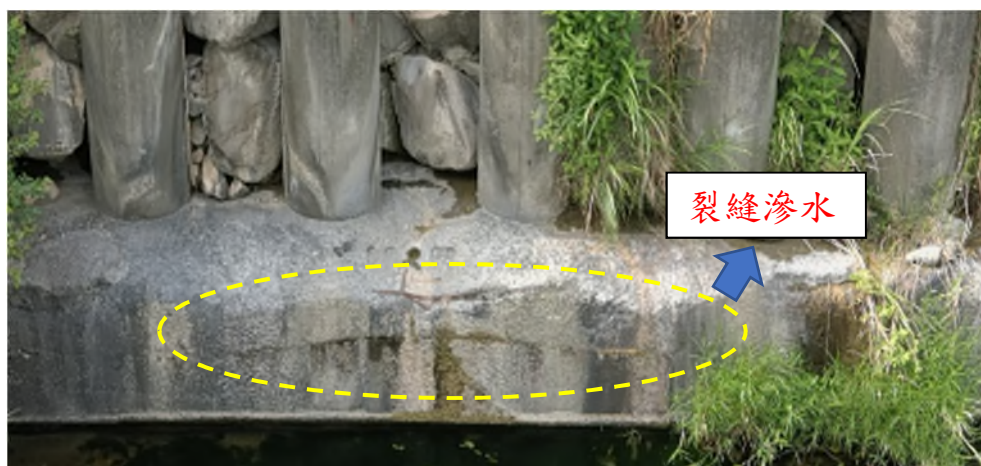
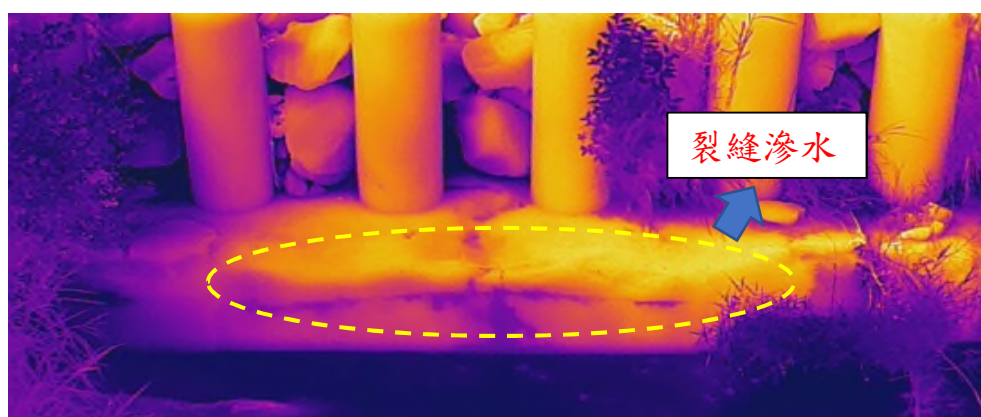
由第三期驗證區域 1 影像，如圖 3- 19~圖 3- 20 所示，可清楚發現於壩體上有明顯的裂縫產生，而對比可見光影像亦可發現已有滲水的現象，此種裂縫可初步判釋該處可能有裂縫滲水情況，有造成結構物破壞的疑慮。

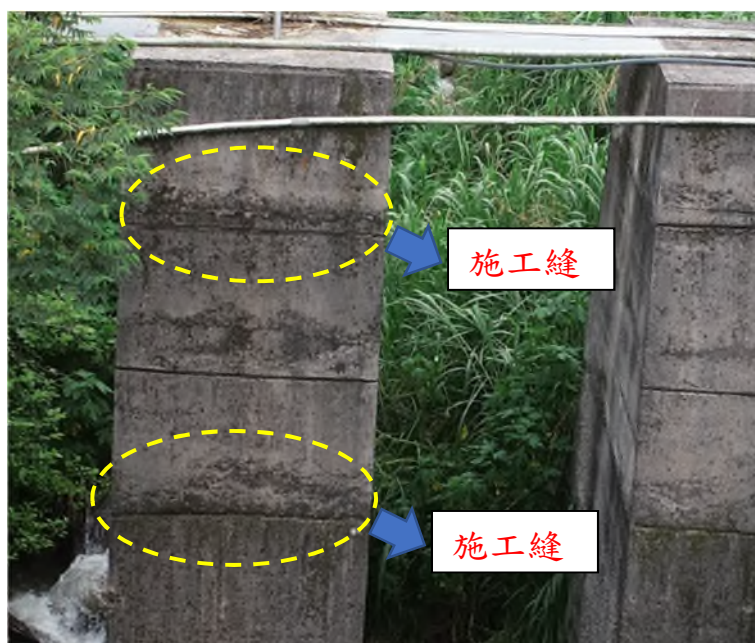
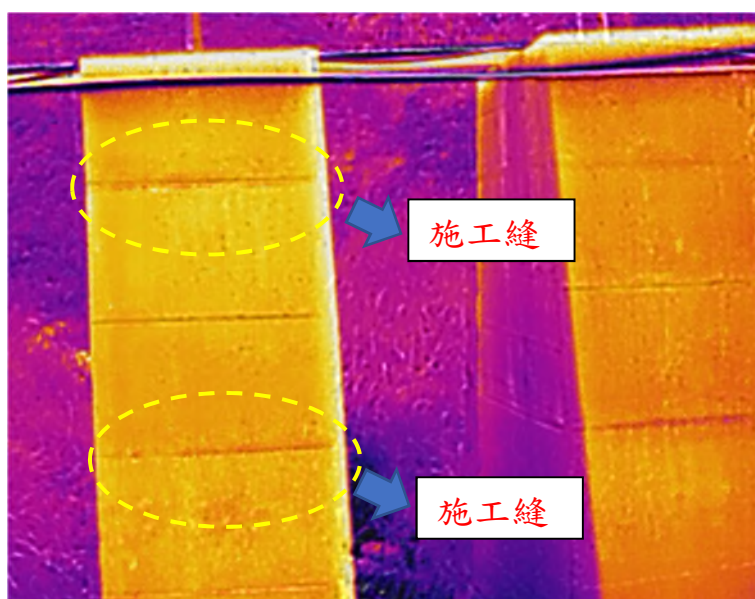
第三期驗證區區域 2 影像，由熱影像可以清楚判釋壩體施工縫，如圖 3- 21~圖 3- 22 所示，此種間縫對於結構物安全較無直接影響；惟第三期驗證區區域 12 熱影像中可發現，施工間縫中有滲水現象發生時，如圖 3- 23~圖 3- 24 所示，則須注意滲水情況，可能造成混凝土破壞疑慮。

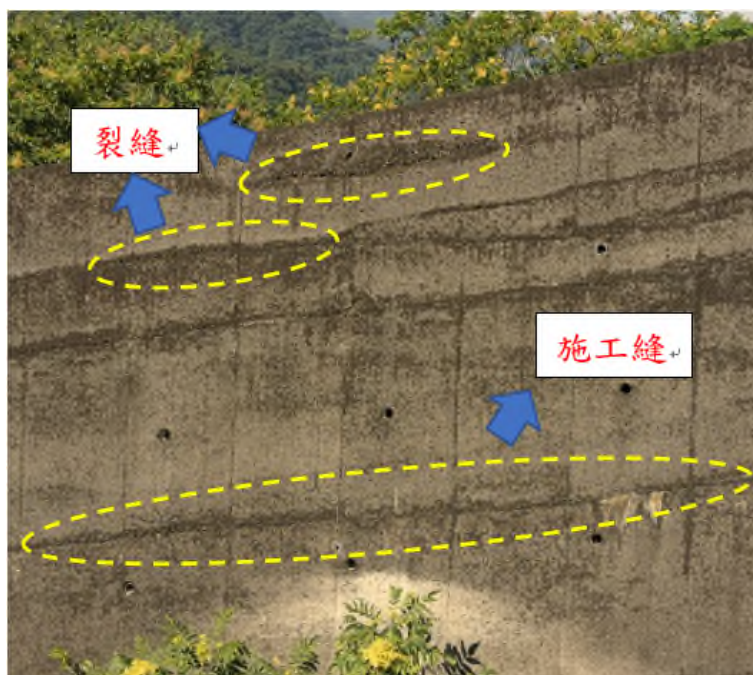
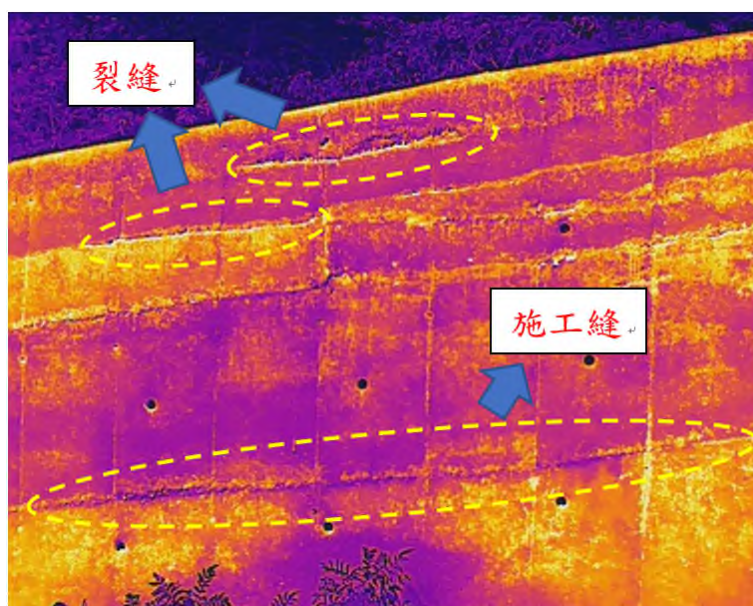
第三期驗證區區域 10 影像則可對比施工縫與裂縫之區別，由圖 3-25~圖 3-26 所示，熱像圖中可較清楚發現施工縫呈現規則線型而裂縫則為較不規則形狀，其中施工縫對於結構物安全較無直接影響而裂縫則為混凝土破壞的前期徵兆；然而無論是施工縫或是裂縫滲水，皆須注意滲水情況，皆有可能造成混凝土侵蝕與破壞之疑慮。
