# 結合UAV之水土保持設施與 環境智慧監測方法之研究

計畫主持人:潘乃欣 教授 國立雲林科技大學營建工程系

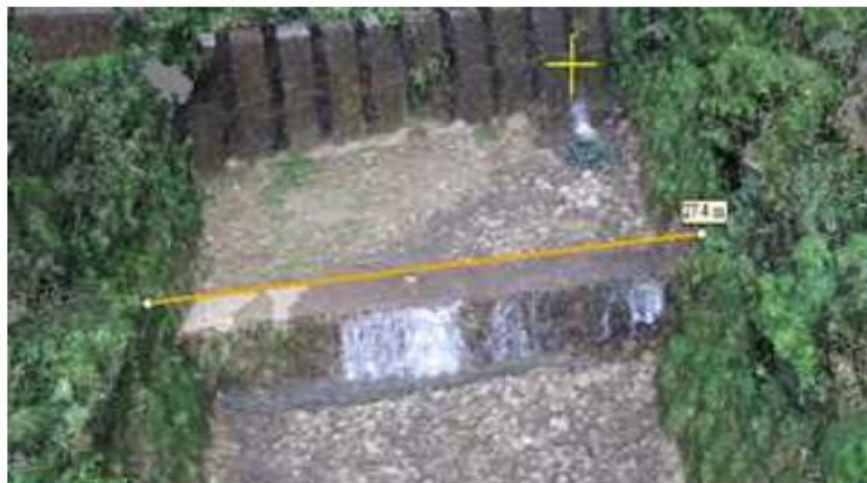
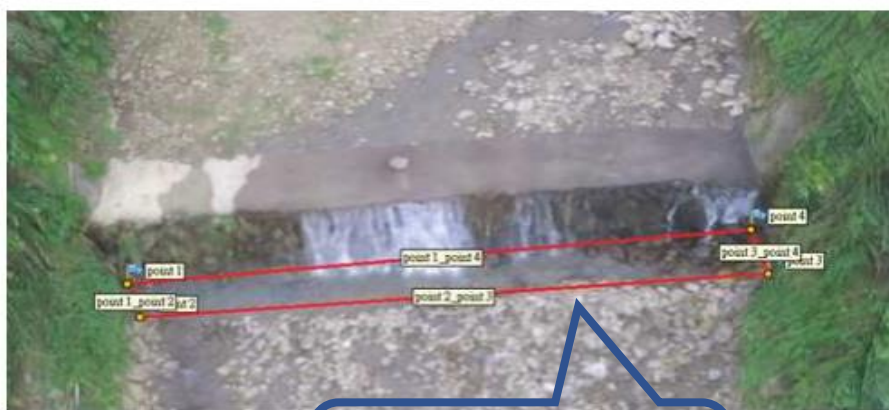
# 固床工劣化 範圍量測

尺寸 27.4M

檢測日期: 2019-08-16

CI-Level (A)

0.193 - A

劣化範圍: 約119 平方公尺

維護方式: 基礎有部分掏空但尚未影響功能，如有範圍再擴大建議進行填補，以例行巡檢加檢查。

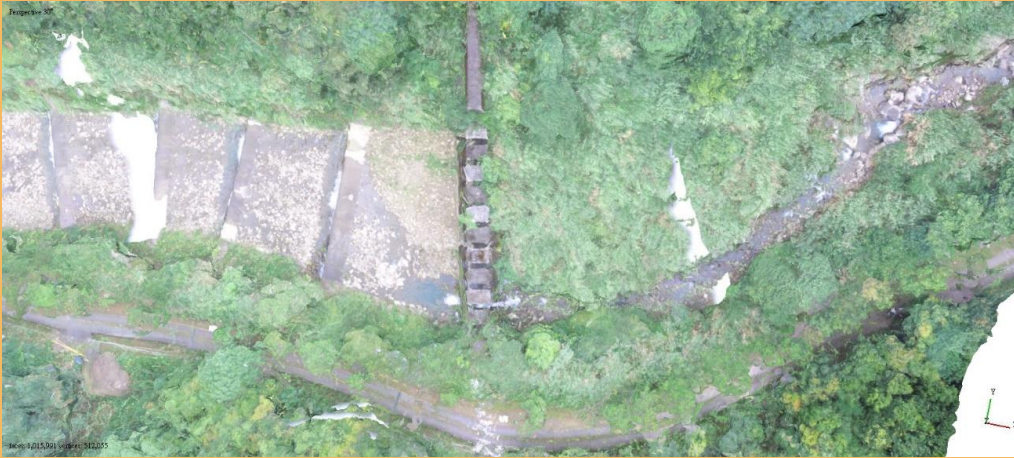
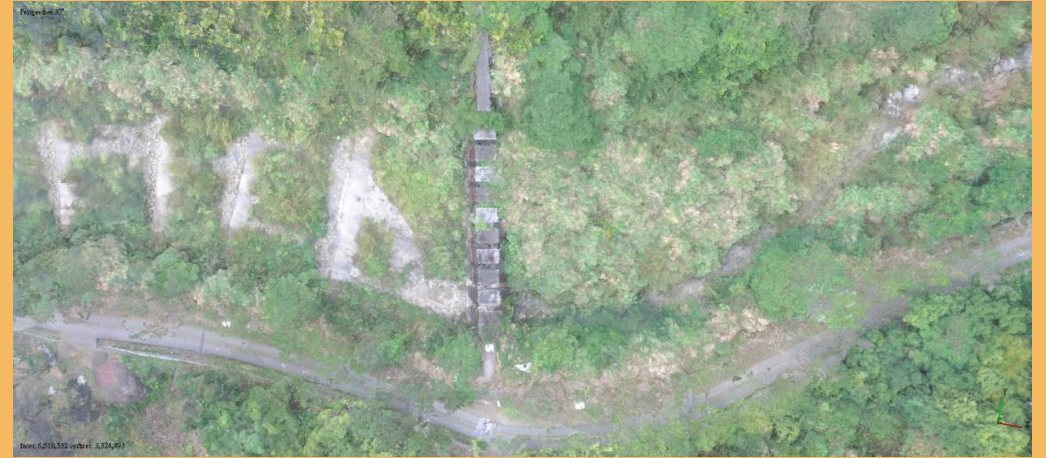
前期  
108年9月12號

後期  
110年3月5號

- 110年3月於防汛期前巡檢時，樣態為河道中有大量的植生覆蓋樣態上屬暫時現象，於110年9月防汛期後巡檢所拍攝，於影像上可得知，河道原先被植生覆蓋經河水沖刷後，露出河道但有部分防砂結構下方有些微掏空樣態，但整體尚屬正常現象因此現況等級A級，維護巡檢可依系統建議正常巡檢即可。

\* 建議例行巡檢。

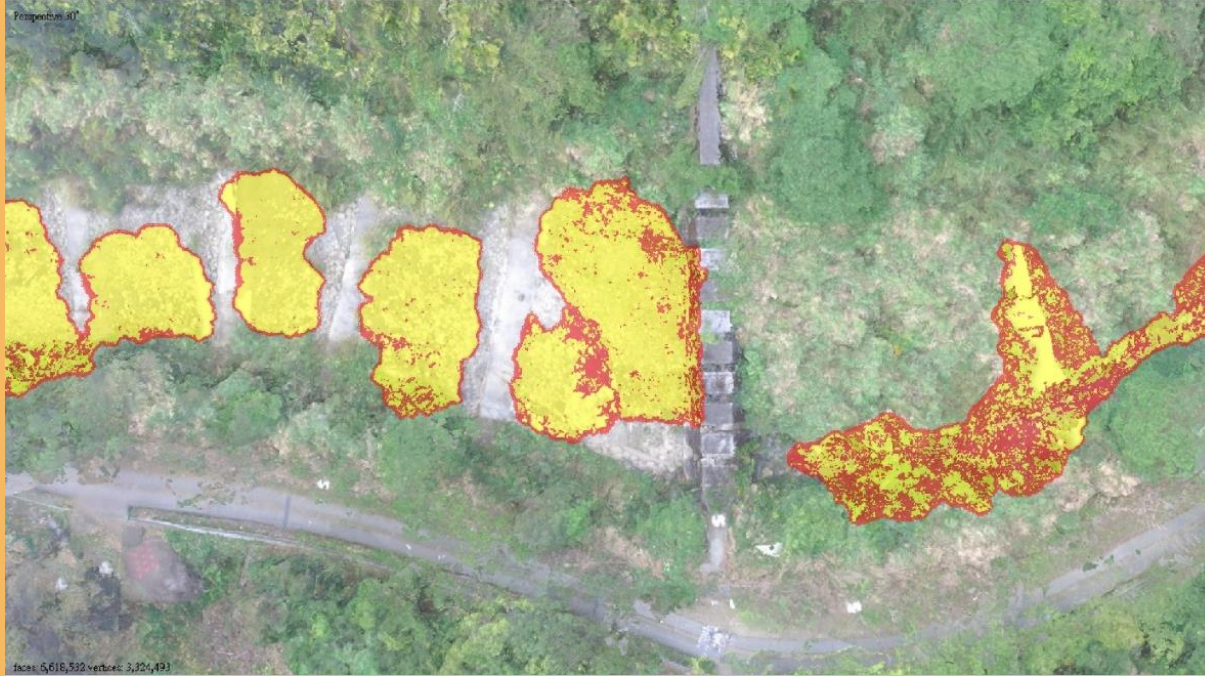
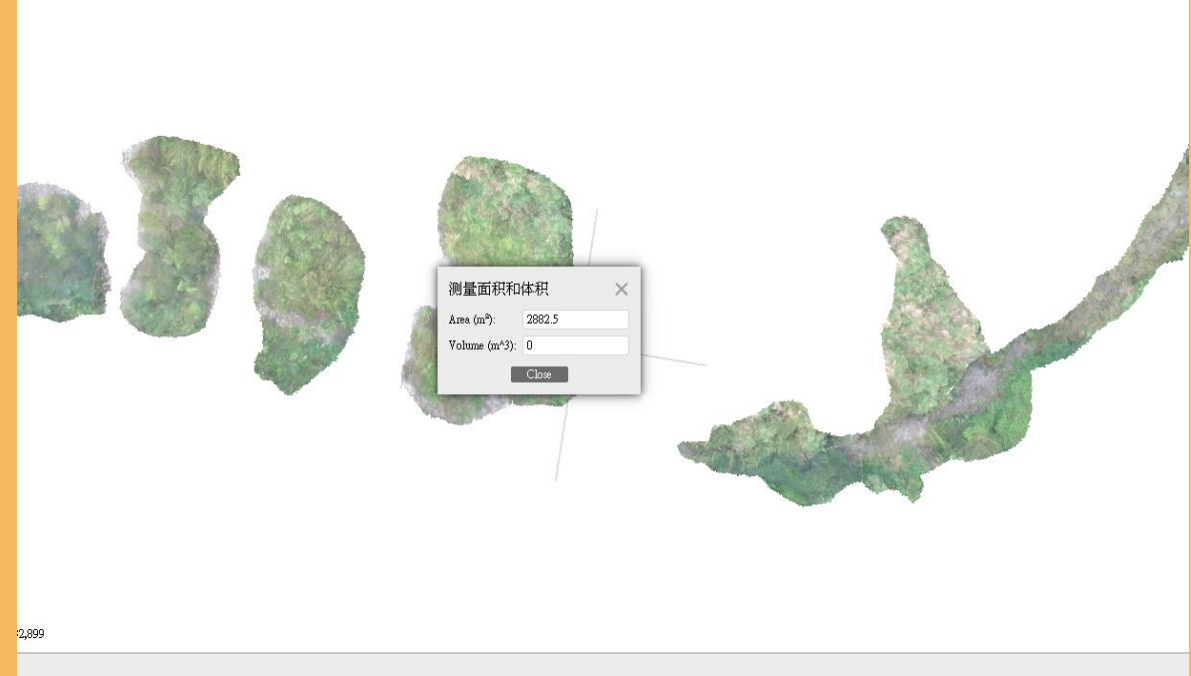
2882.5m<sup>2</sup>

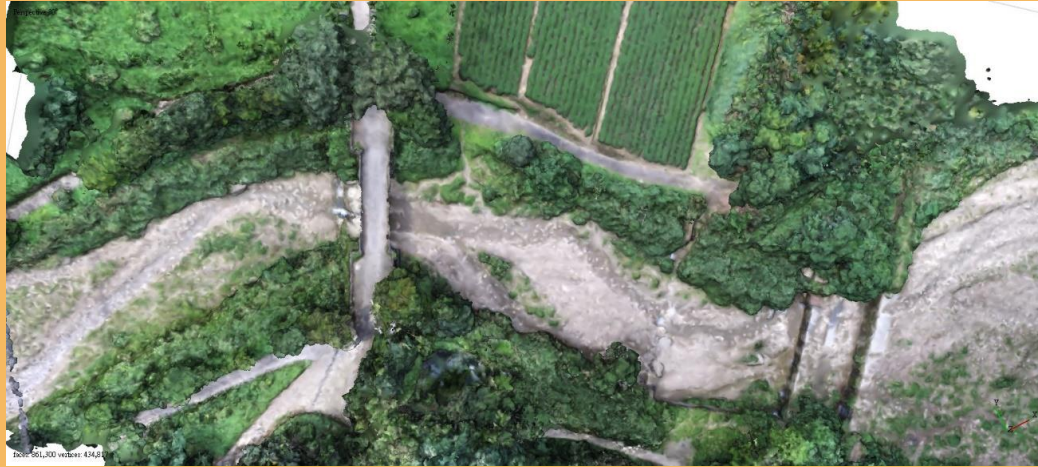
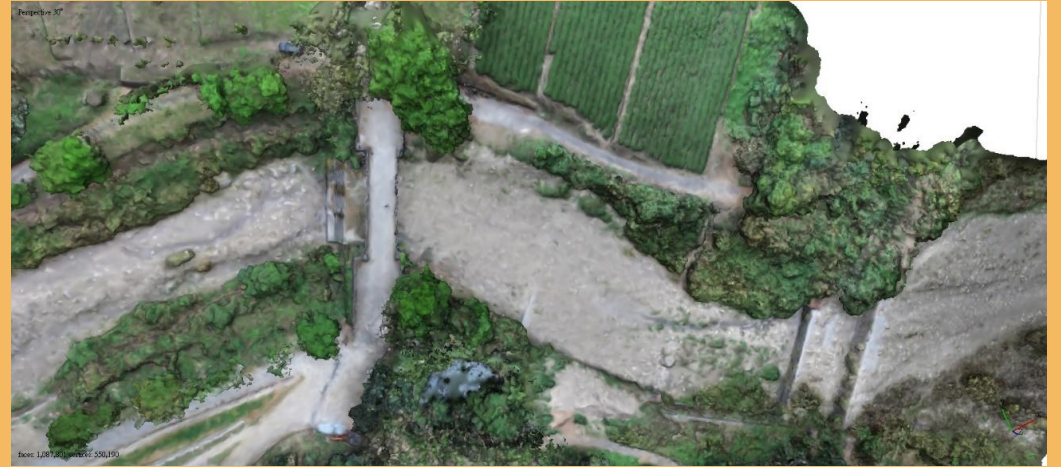
前期  
108年9月12號

後期  
110年3月12號

- 在案例中的於108年收集影像中可以看到雖有土砂淤積但尚可看到河道型態，於110年4月所收集影像清楚發現上游被大量土砂淤積覆蓋，且原先於河道右方護岸邊已部分土砂掩埋，然而該河道上方有崩塌地產生，以致土沙重刷至下游，使的河道淤積樣態產生，現況上屬B級，淤積的暫時現象，維護上建議常態巡檢進行排定清淤疏濬。

\* 建議例行巡檢加上淤積清除。

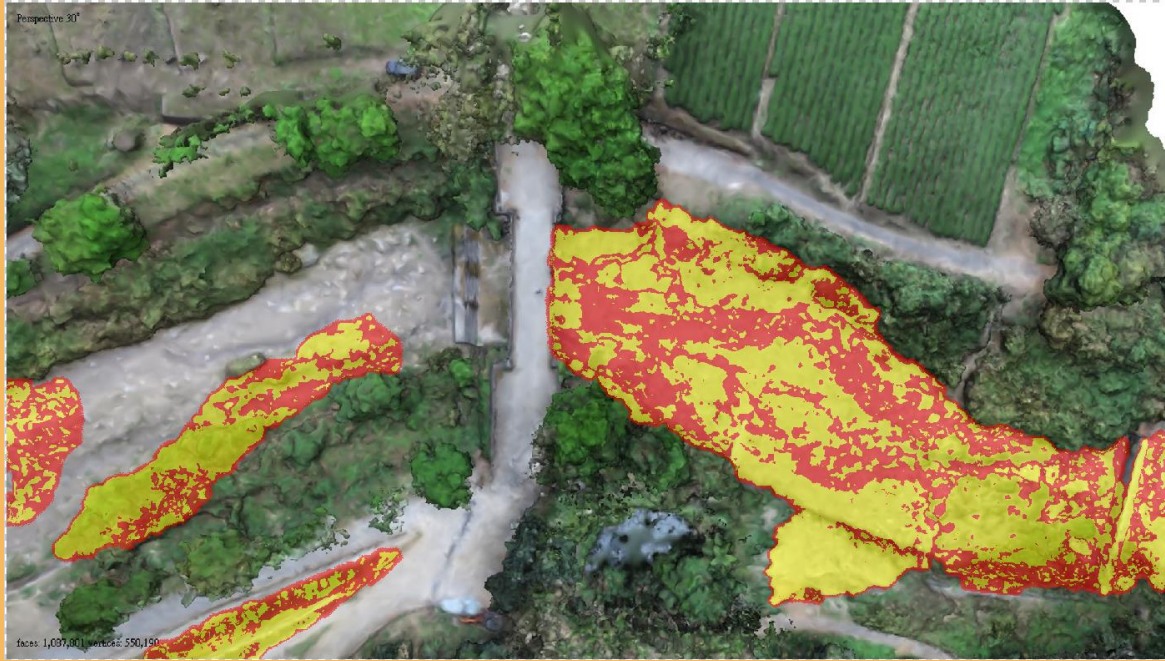
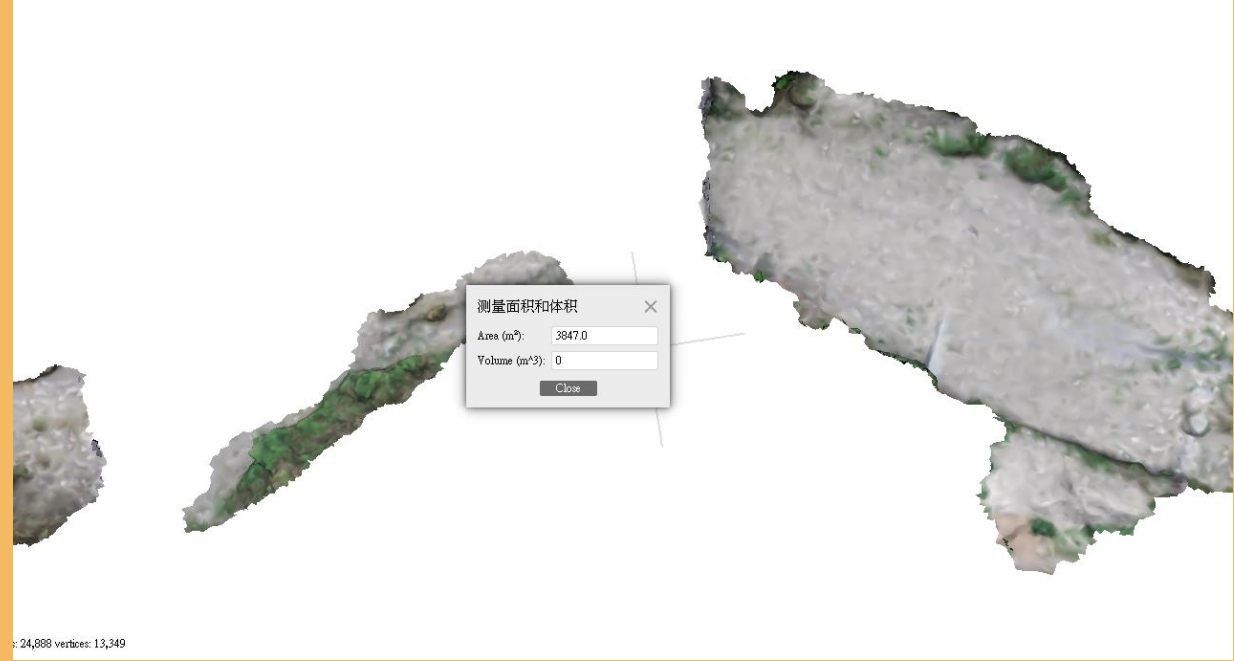
3847.0m<sup>2</sup>
