邊坡病兆人機協作巡查方法與狀態評估模  
式之研究

**Man-machine Cooperative Inspection  
Method and Slope Condition Assessment  
Model for Engineering Slope**

執行單位：逢甲大學

中華民國 111 年 12 月

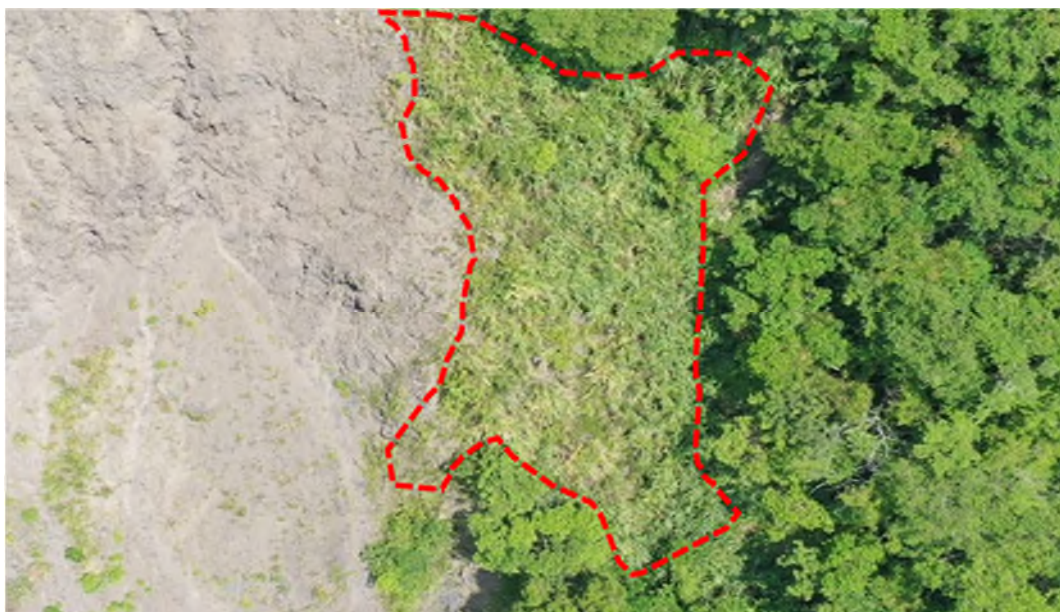
圖 4-10 植被枯死病兆特徵示意圖

植被恢復緩慢，大面積枯死或脫落發生，最終導致岩土裸露，稱植被枯死，常表現為草皮發黃、枯萎，草皮稀疏，如圖 4-10 所示。

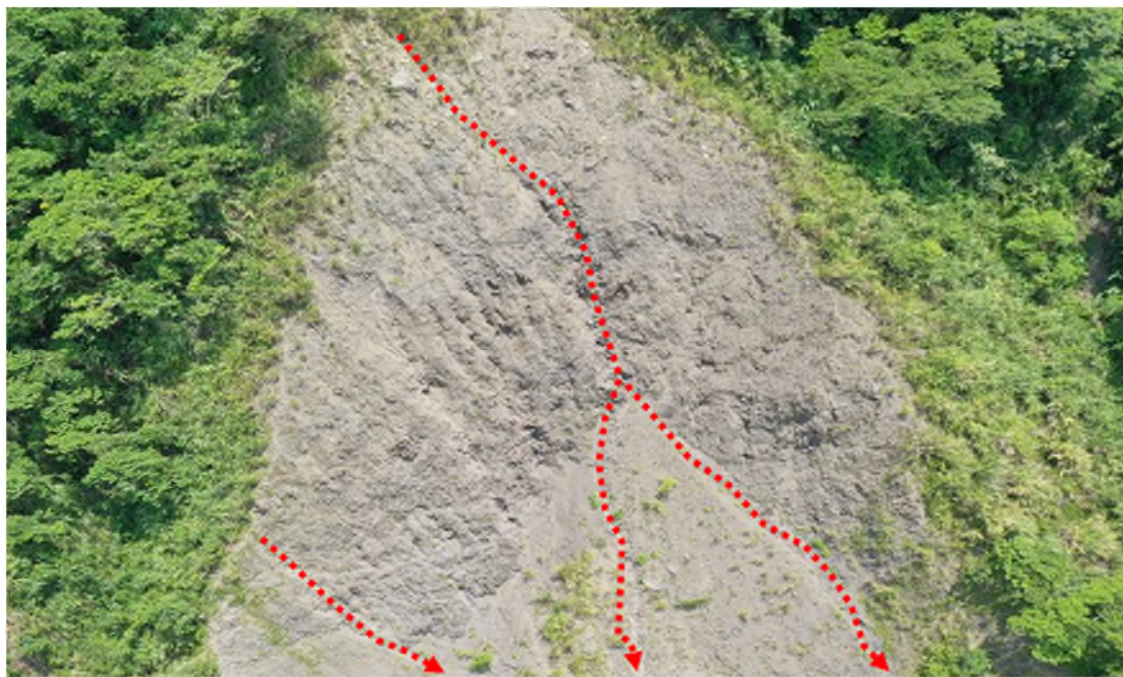
圖 4-11 坡面沖刷病兆特徵示意圖

當邊坡排水不良或植被生長恢復不良時，邊坡受到雨水持續沖刷，造成植被和土體的流失。常表現為多道紋溝的出現，坡面下方排水設施堵塞，如圖 4-10 所示。

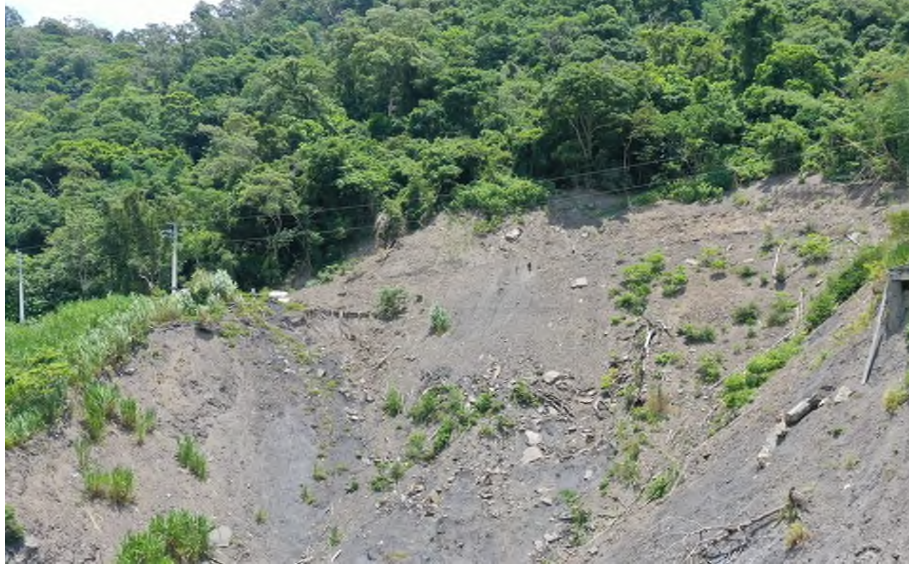
圖 4-12 岩土裸露病兆特徵示意圖

當雨水沖刷或地震等因素對邊坡上的土體造成影響，通過重力作用，邊坡土體失去穩定使岩土裸露，如圖 4-12 所示。

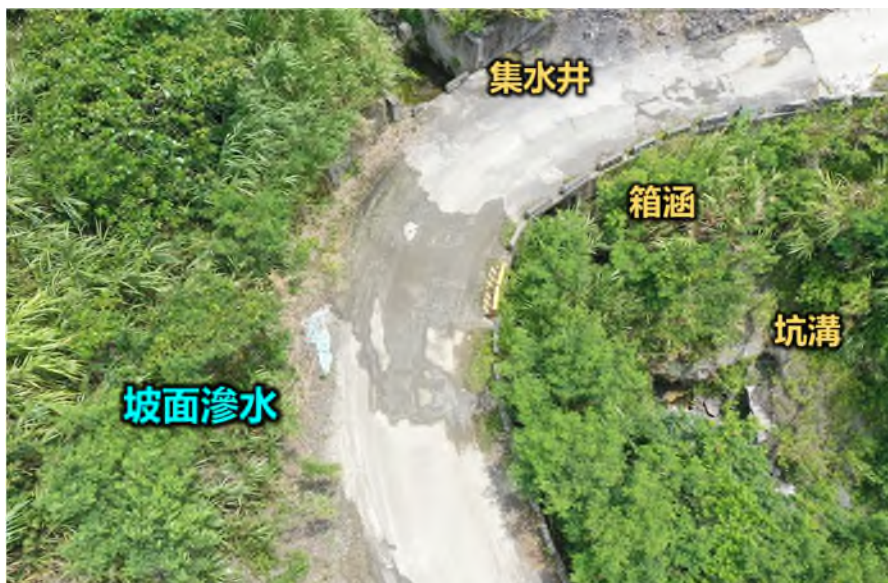
圖 4-13 坡面滲水病兆特徵示意圖

當邊坡所處區域的地下水或逕流活動頻繁，邊坡無法及時將之集流排出時，即會沿邊坡滲出，如圖 4-13 所示。

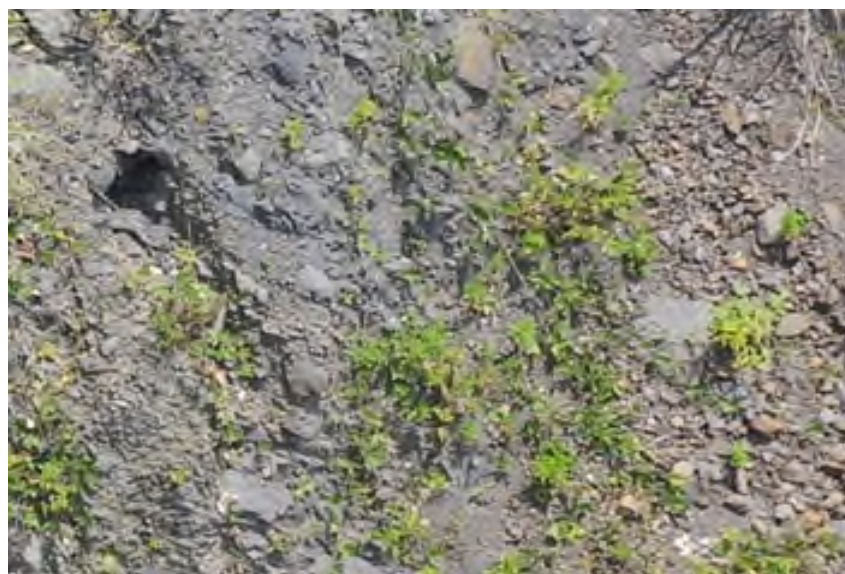
圖 4-14 淘空、沉陷病兆特徵示意圖

隨著水流下滲到土體內部，水流會持續對土體內部進行沖刷，使土體沉陷與流失，在邊坡表面形成空洞、凹陷等現象，稱淘空、沉陷，如圖 4-14 所示。

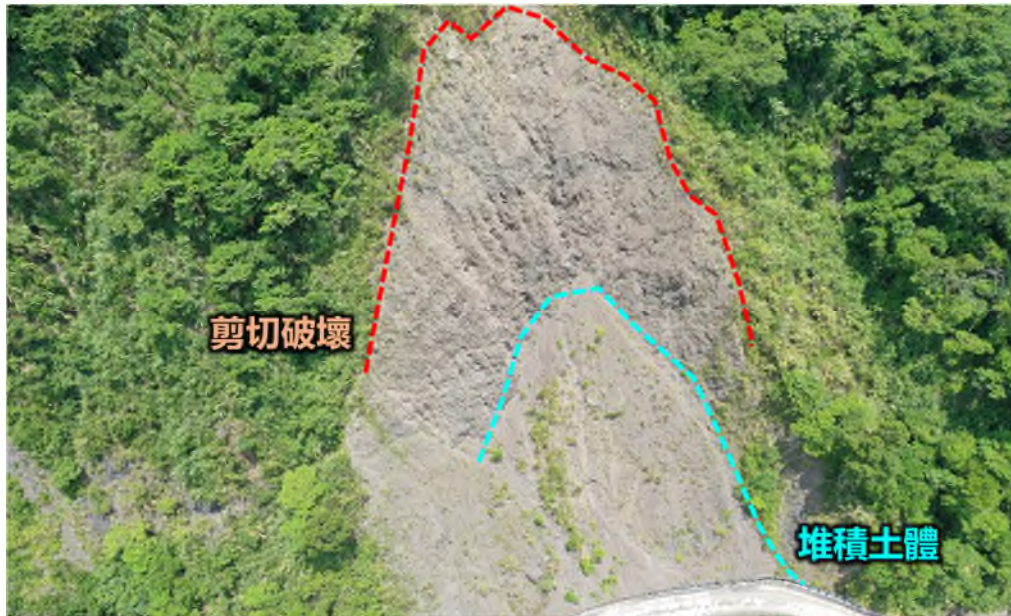
圖 4-16 坍塌、地滑病兆特徵示意圖

當雨水沖刷或地震等因素對邊坡上的土體或岩體造成影響，通過重力作用，邊坡失去穩定，土體向下塌陷的現象，如圖 4-16 所示。

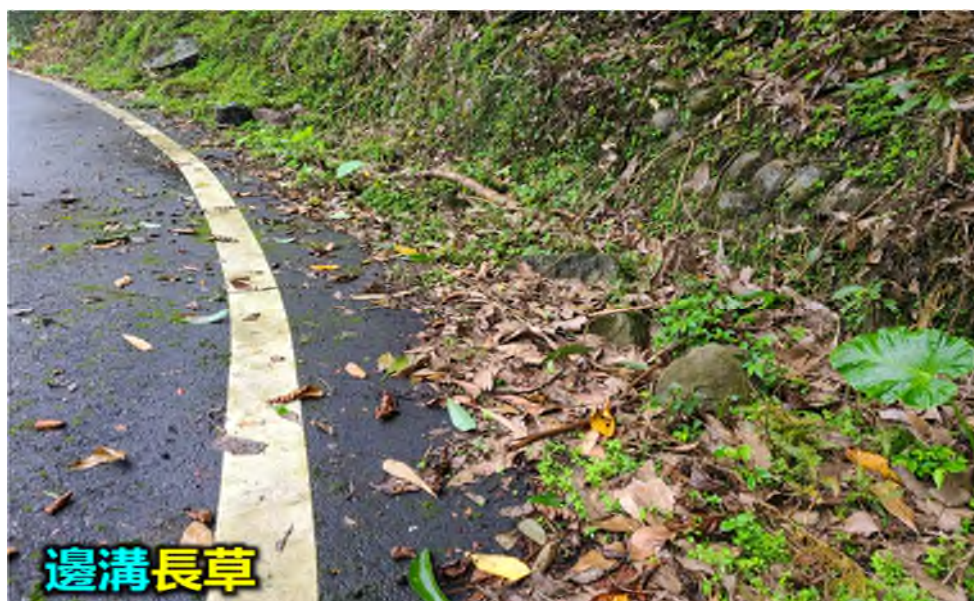
圖 4-17 邊溝長草病兆特徵示意圖

排水設施堵塞，植物生長茂盛，導致長苔、長草堵塞排水溝、排水孔等排水設施，如圖 4-17 及圖 4-18 所示。

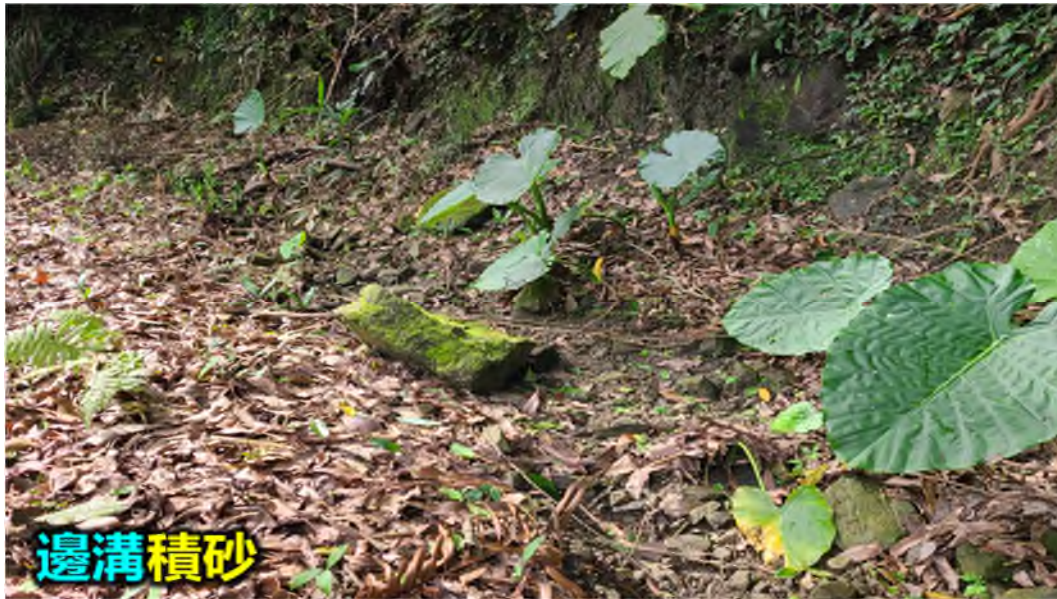
圖 4-19 邊溝積砂病兆特徵示意圖

坡面沖刷脫落的岩土體堆積在排水溝中，堵塞排水溝或長草後堵塞排水溝，導致其排水不暢。排水孔流泥堆積後堵塞排水孔，從而影響排水功能，如圖 4-19 及圖 4-20 所示。

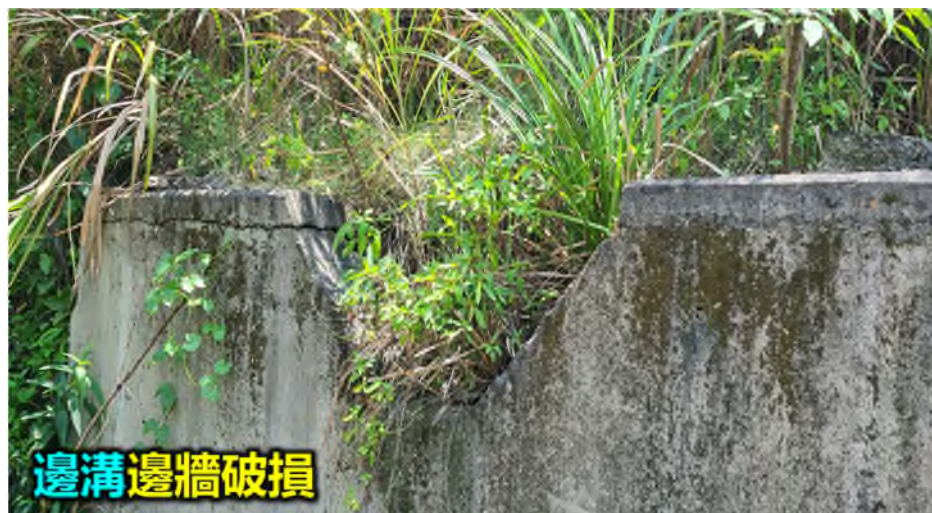
圖 4-21 邊溝邊強破損病兆特徵示意圖

在水流的衝擊與侵蝕下，排水設施如排水溝、邊溝等底部或邊牆出現破損、開裂。主要表現為排水設施混凝土結構出現開裂、破損，嚴重時底部土體裸露，排水結構缺失、位移等，圖 4-21 及圖 4-22 所示。

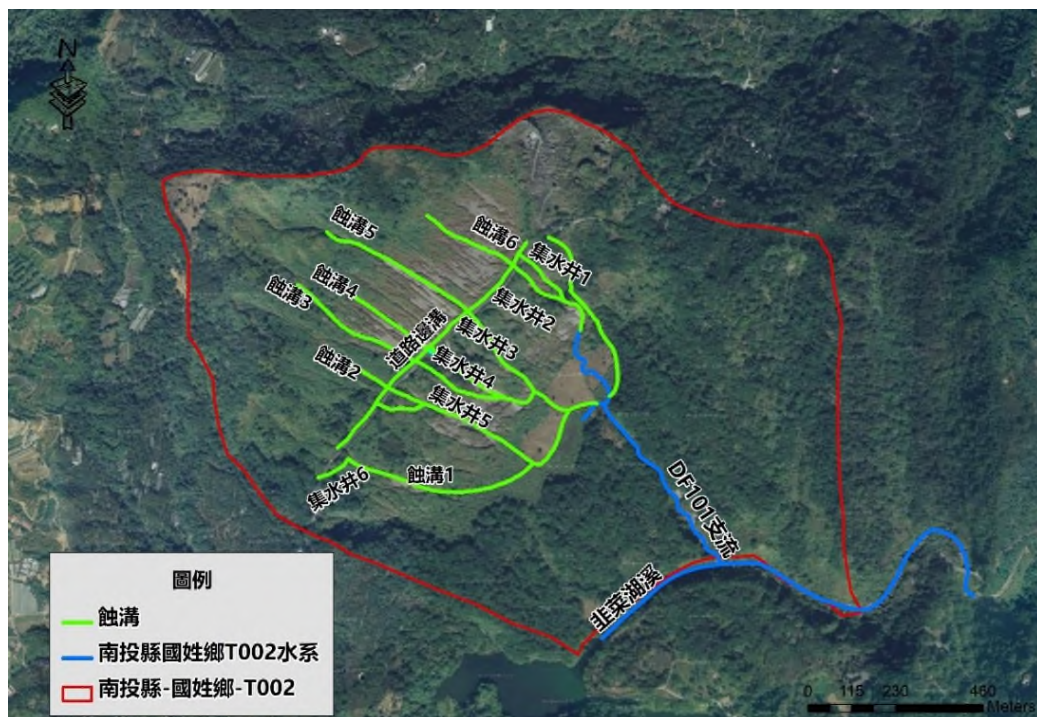
圖 5-18 南投縣國姓鄉-T002(九份二山)蝕溝分布示意圖

(二)土石堆積區：該區發育的蝕溝係由龍南道路上邊坡排水溝渠經 6 處靜水井流入土石堆積區所形成，這些蝕溝最終都匯入投縣 DF101 之支流。該區蝕溝寬深約在 1.0 m 以下屬於小型蝕溝，考量整治時必須新闢施工便道，對環境和生態的破壞可能更甚於治理成效，故建議暫緩處理。

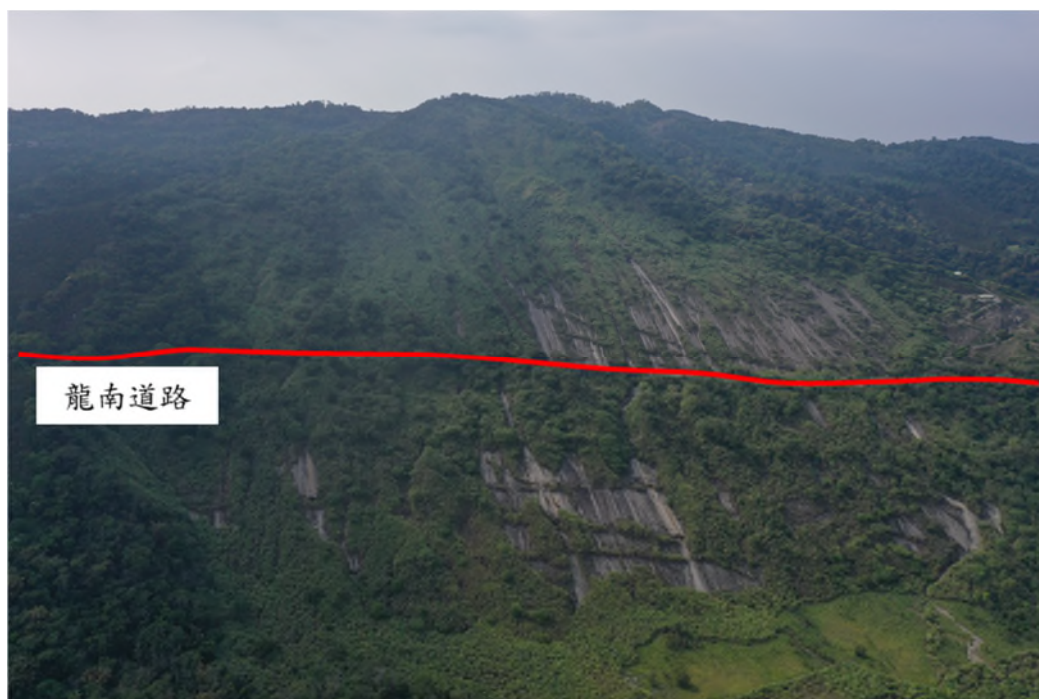
**圖 5-19 南投縣國姓鄉-T002(九份二山)坡面崩塌區蝕溝發育**

(一)上邊坡崩塌區：該區出露岩層上有數條之蝕溝，如圖 5-19 所示，部分蝕溝有地表水流下，推測為坡頂殘留土層中流出的水體(參見圖 5-20)，順著蝕溝流至龍南道路，再經過龍南道路上邊坡排水溝排至下方土石堆積區。由於蝕溝底床為出露岩層，且坡度高達  $20^{\circ}\sim 30^{\circ}$ ，故無法實施蝕溝整治。

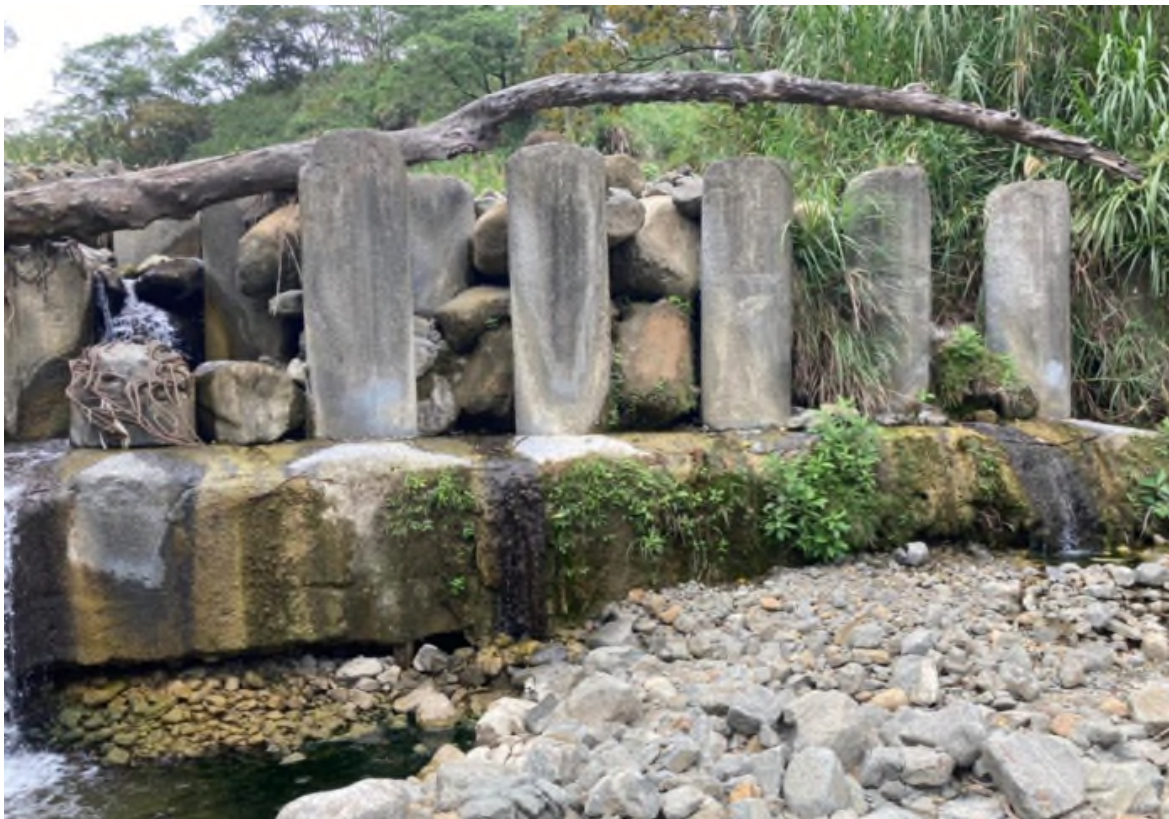
**圖 5-21 南投縣國姓鄉-T002(九份二山)土石流潛勢溪流柱狀壩下游局部沖刷淘空**

位於本區內投縣 DF101 為韭菜湖堰塞湖下游之溢洪道。該溢洪道位於大量崩塌土石堆積區之上方，經開挖引流營造深槽，並施作系列柱狀壩、防砂壩、固床工等相關治理措施，基本上已取得一定的固床穩坡效果。但是，由於通過韭菜湖堰塞湖溢出的水流，水中泥砂含量經澀子坑及韭菜湖堰塞湖的沉砂作用而形成水多砂少的未飽和水流，再因橫向構造物抬高水流動能，經年累月地水流沖刷作用，最終導致橫向構造物下游溪床泥砂發生顯著的局部沖刷和基礎淘空現象，嚴重影響構造物之安定，如圖 5-21 所示。

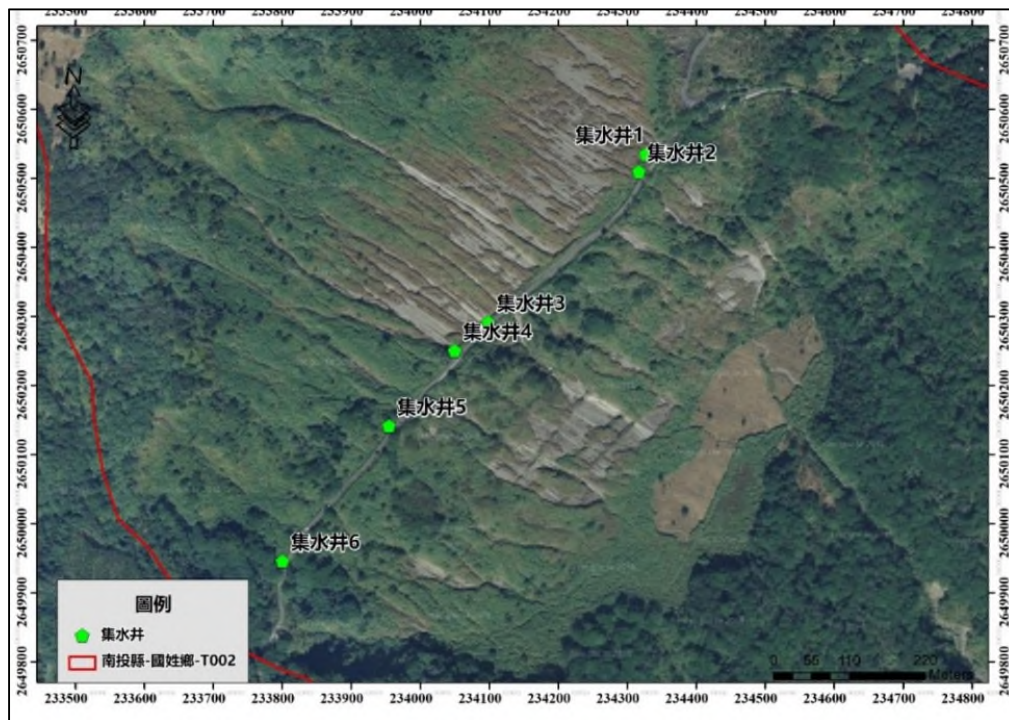
圖 5-22 龍南道路上邊坡 6 座集水井位置示意圖

- (一)集水井 1：該集水井長度 2.85 m，寬度 2.9 m，深度 1.8 m，涵管直徑 1.7 m，現況維護良好。
- (二)集水井 2：該集水井長度 2.38 m，寬度 3 m，深度 1.85 m，涵管直徑 1.6m，現況維護良好。
- (三)集水井 3：該集水井長度 3.15 m，寬度 4.1 m，深度 2.4 m，涵管直徑=1.0 m，現況外觀尚稱良好，惟雜草叢生，應適時清理。
- (四)集水井 4：該集水井長度 4.5 m，寬度 4.8 m，深度 3.2 m，涵管直徑 1.0 m，現況維護良好。
- (五)集水井 5：該集水井長度=3.2 m，寬度=3.8 m，深度=2.3 m；涵管直徑=1.7 m，現況外觀尚稱良好，惟雜草叢生，且涵管下游出口有廢棄物堆置，應適時清理。
- (六)集水井 6：該集水井長度 3.9 m，寬度 4 m，深度 1.9 m；涵管直徑 1.2 m，現況外觀尚稱良好，惟雜草叢生，應適時清理。

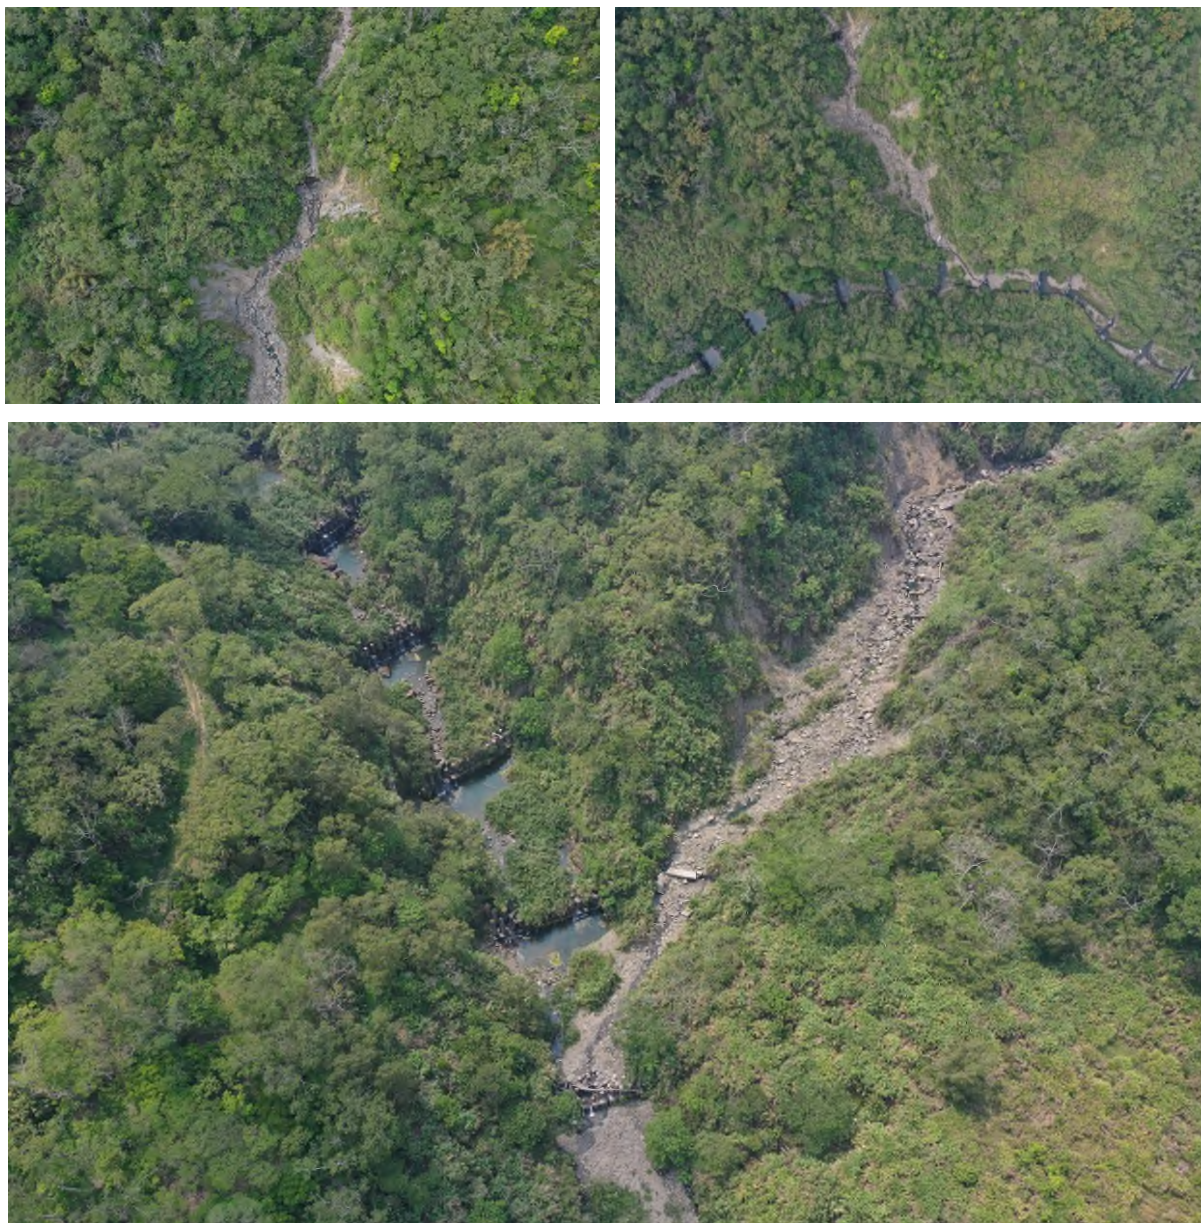
**圖 5-23 投縣 DF101 支流沖淘刷現況**

石材料運移的主要機制係以蝕溝發育為主。根據現地調查，該區蝕溝寬深均在 1.0 m 以下，屬於小型蝕溝，但這些蝕溝匯入投縣 DF101 支流之後，造成支流周界嚴重的沖淘刷現象，其裸露溪床和兩岸存在一定的不穩定土砂，必須予以整治，如圖 5-23 所示。

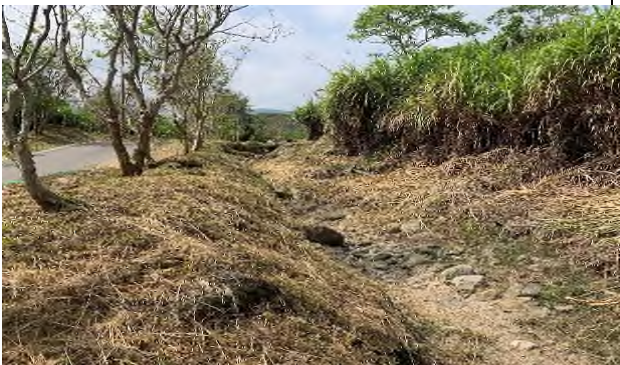
圖 5-29 南投縣國姓鄉邊坡編號 1 詳細圖

| 1 坡面裸露 | 2 土質溝 |
| 3 土質溝 | 4 植被枯萎 |

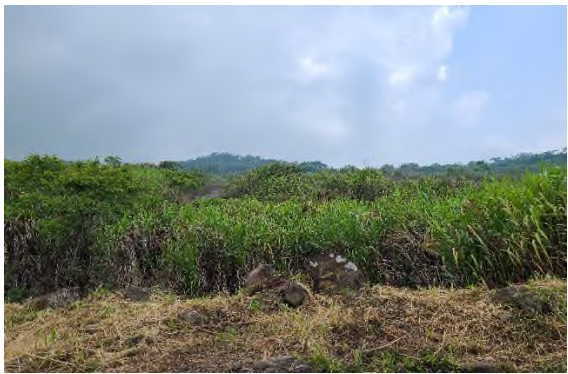
圖 5-30 南投縣國姓鄉邊坡編號 2 詳細圖

| 1 | 2 |
|---|---|
| 3 坑溝 | 4 植生旺盛 |
