# 公路邊坡崩塌調查監測及分期整治 -以阿里山公路五彎仔崩塌地為例

蔡衛勇 段長

交通部公路總局第五區養護工程處阿里山工務段

中華民國112年5月5日

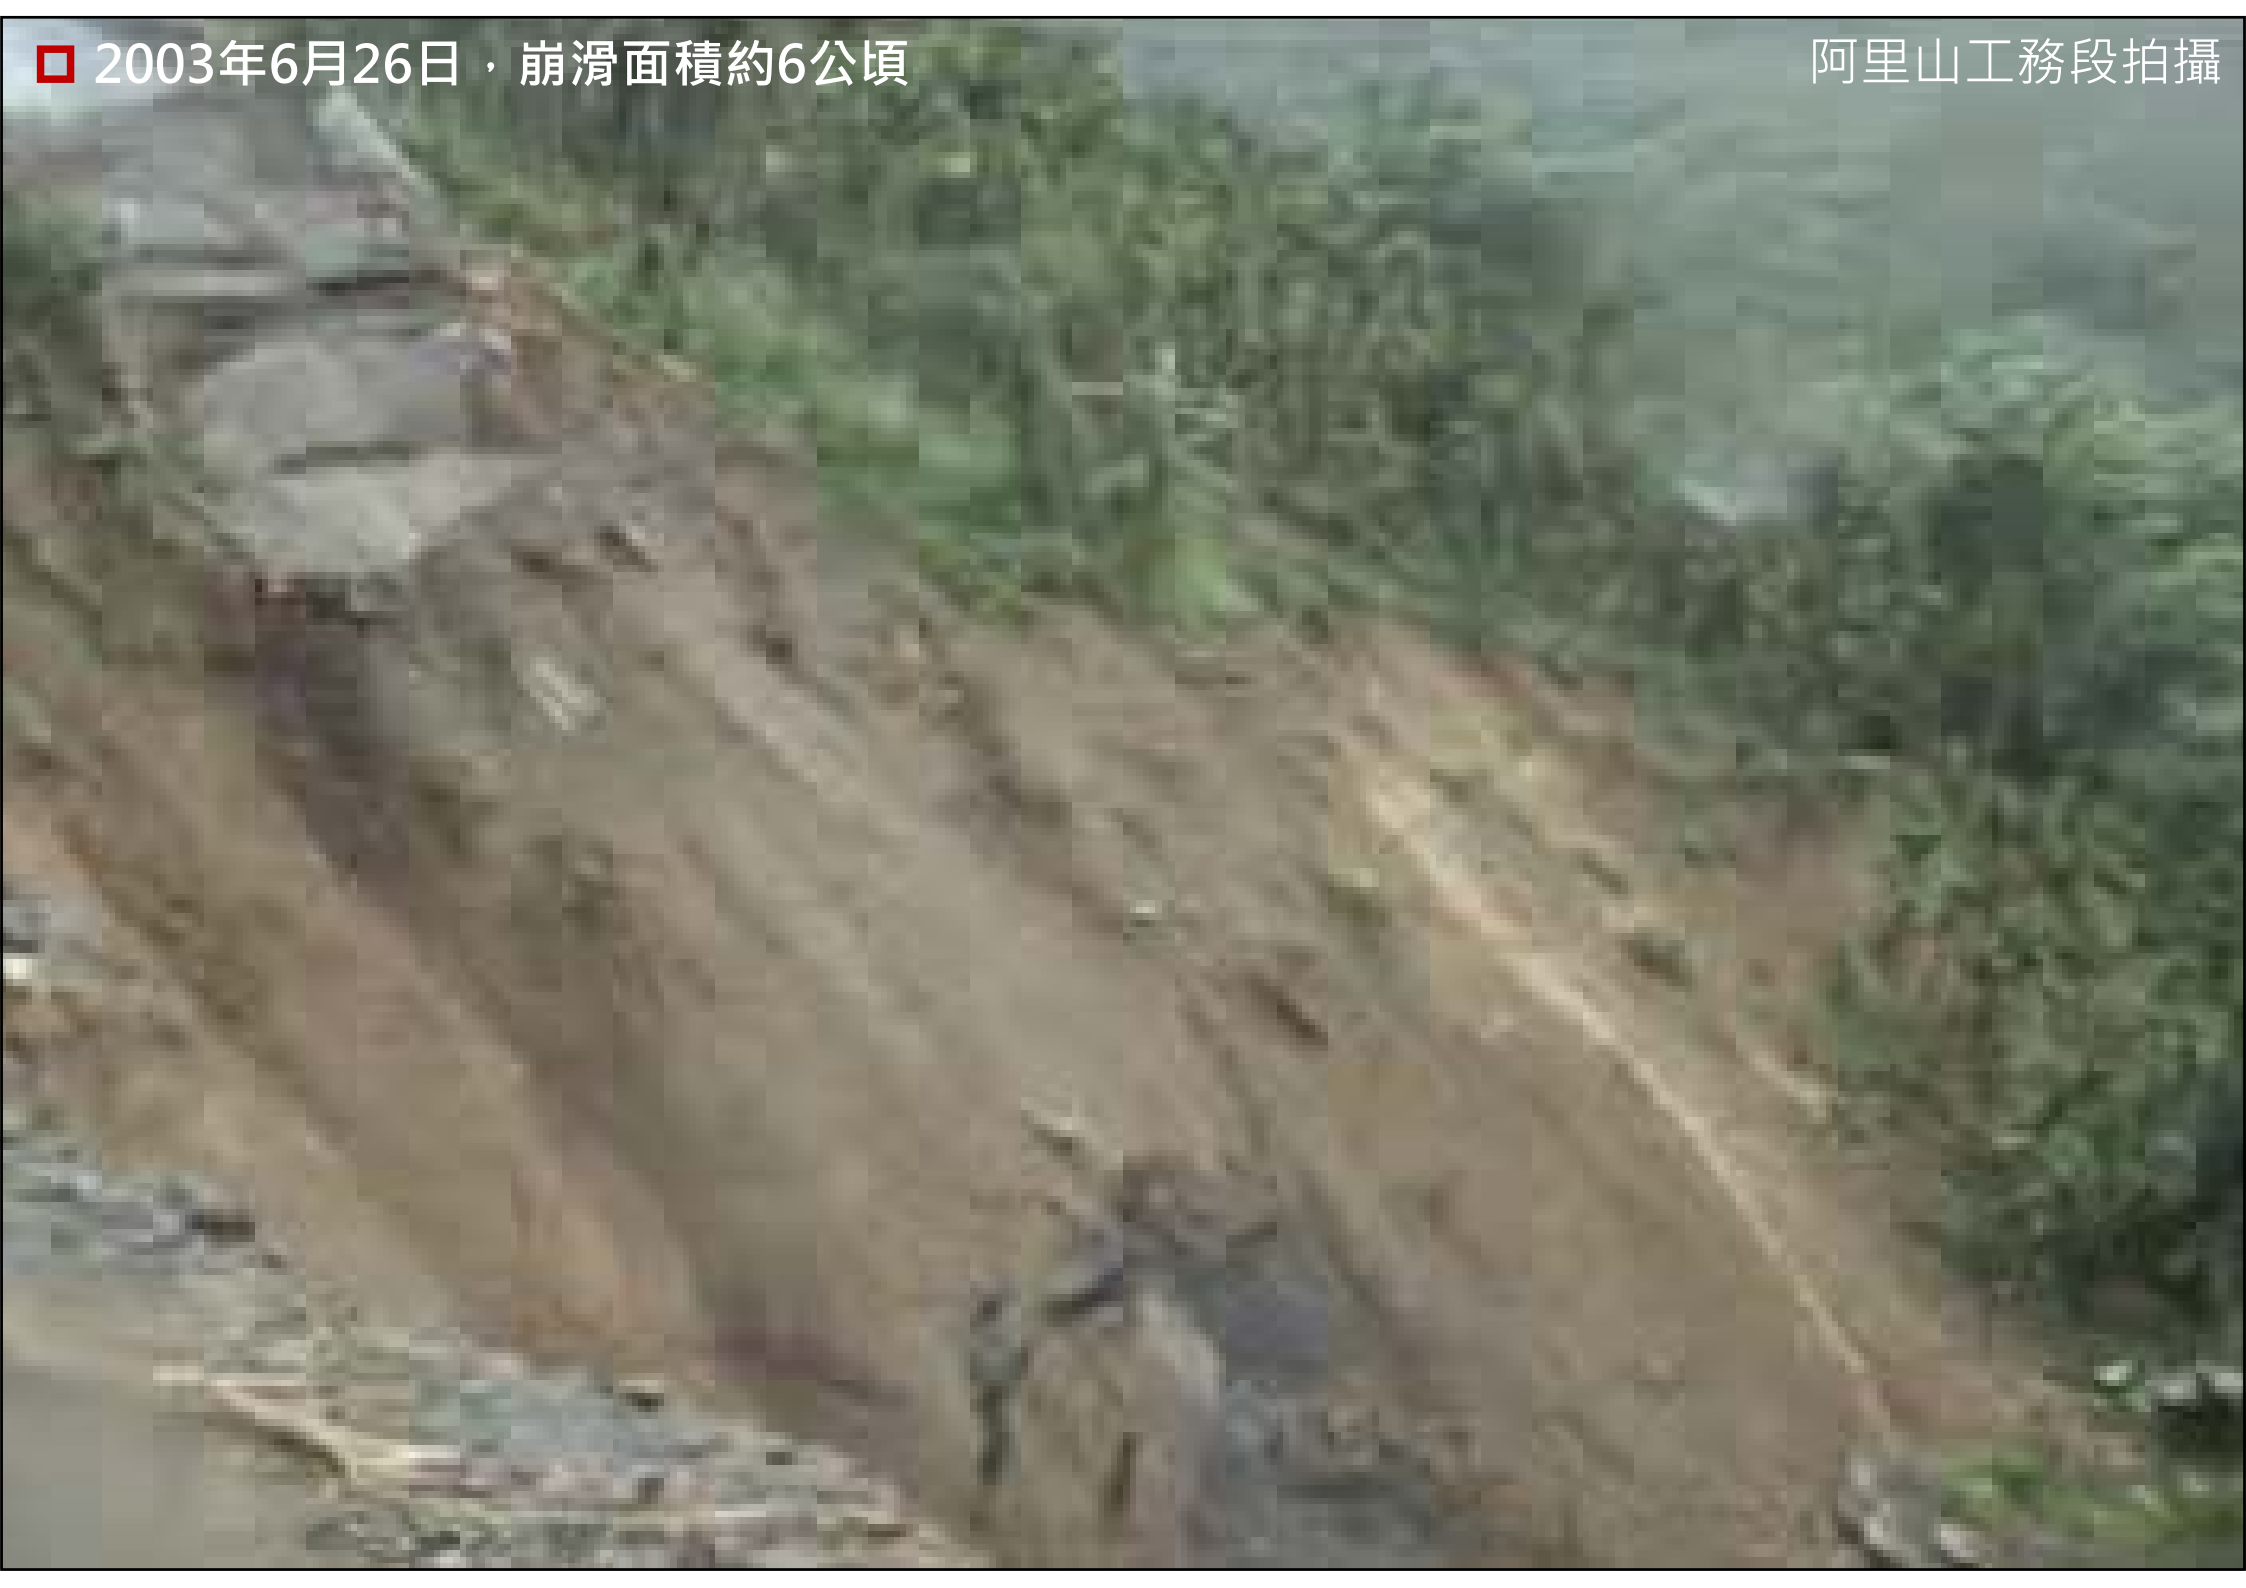
■ 2003年6月26日，崩滑面積約6公頃

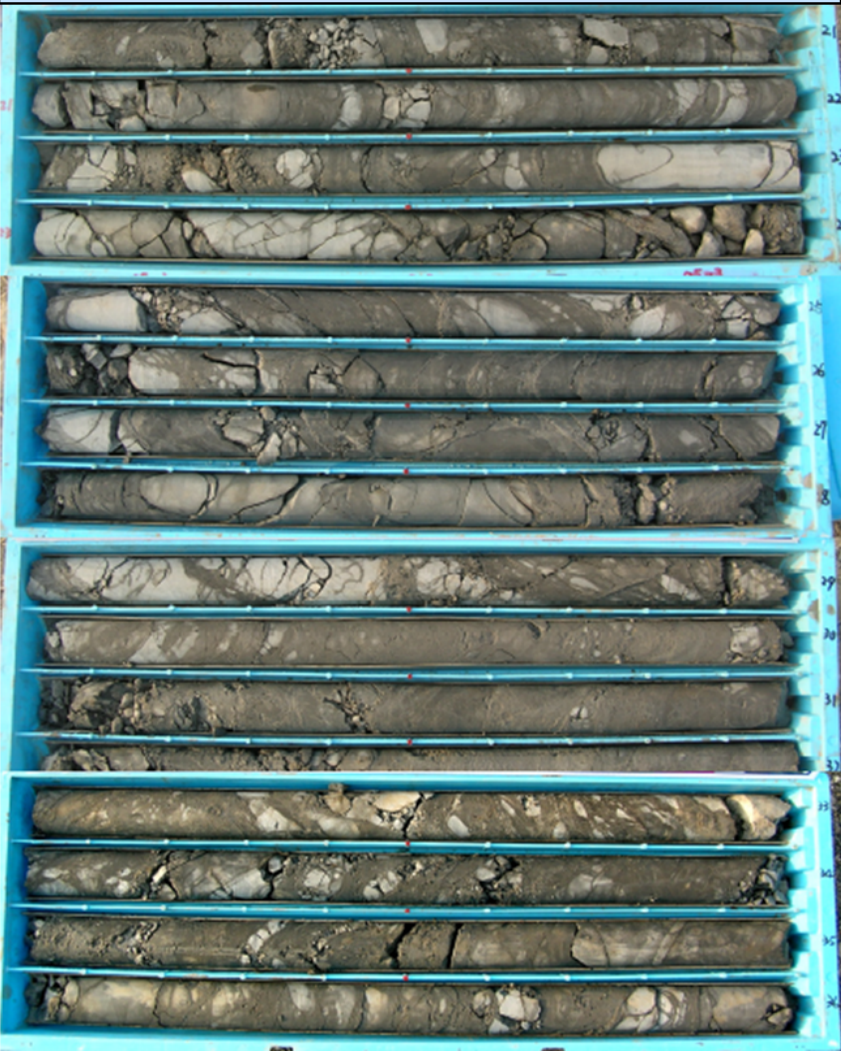
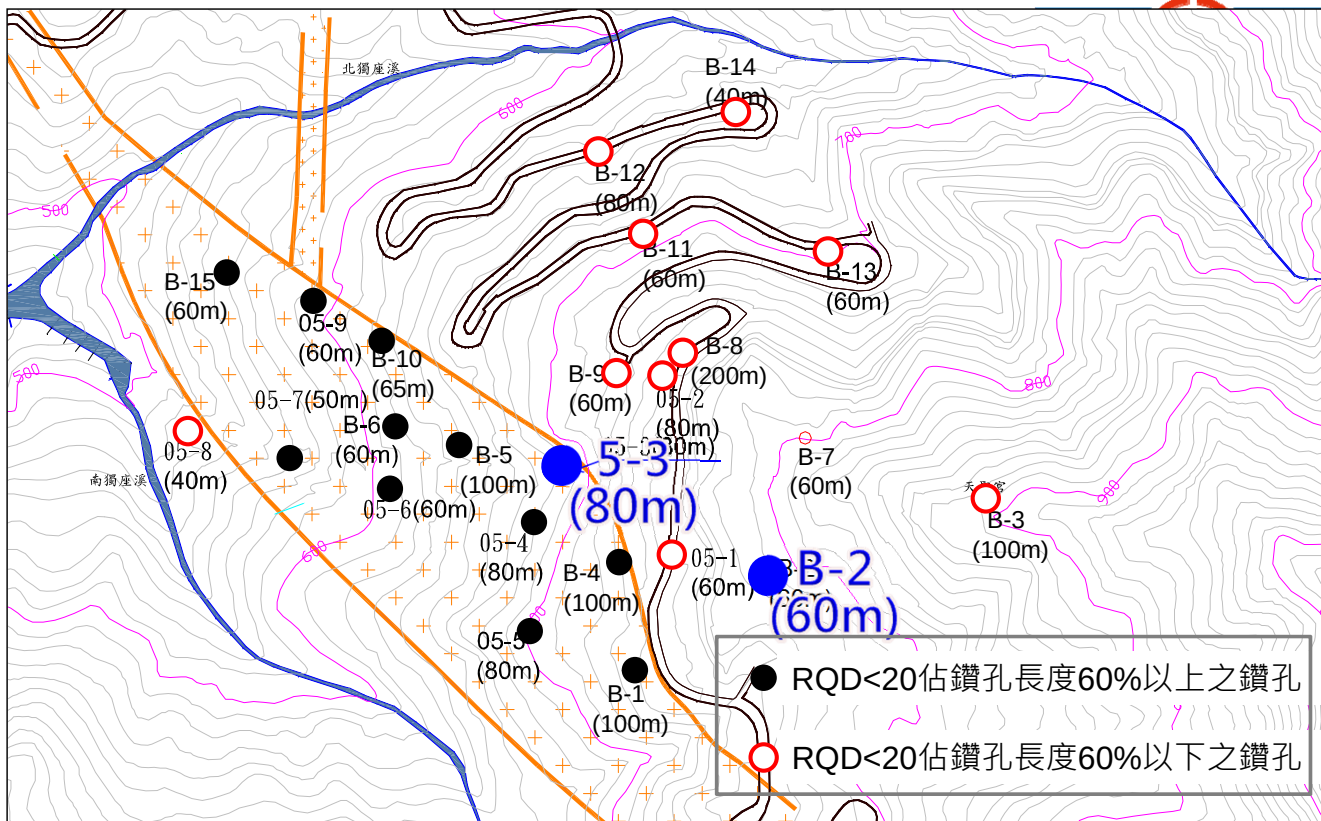
05-3孔 (含有剪裂帶岩心較為破碎)

■ 剪裂帶內岩芯極破碎

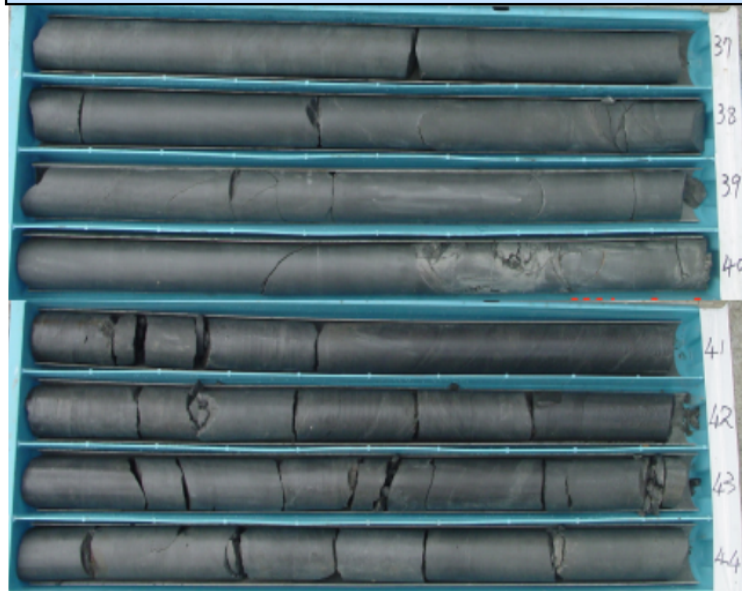
B-2孔 (無剪裂帶岩心相對較完整)

■ 剪裂帶外岩芯相對較完整

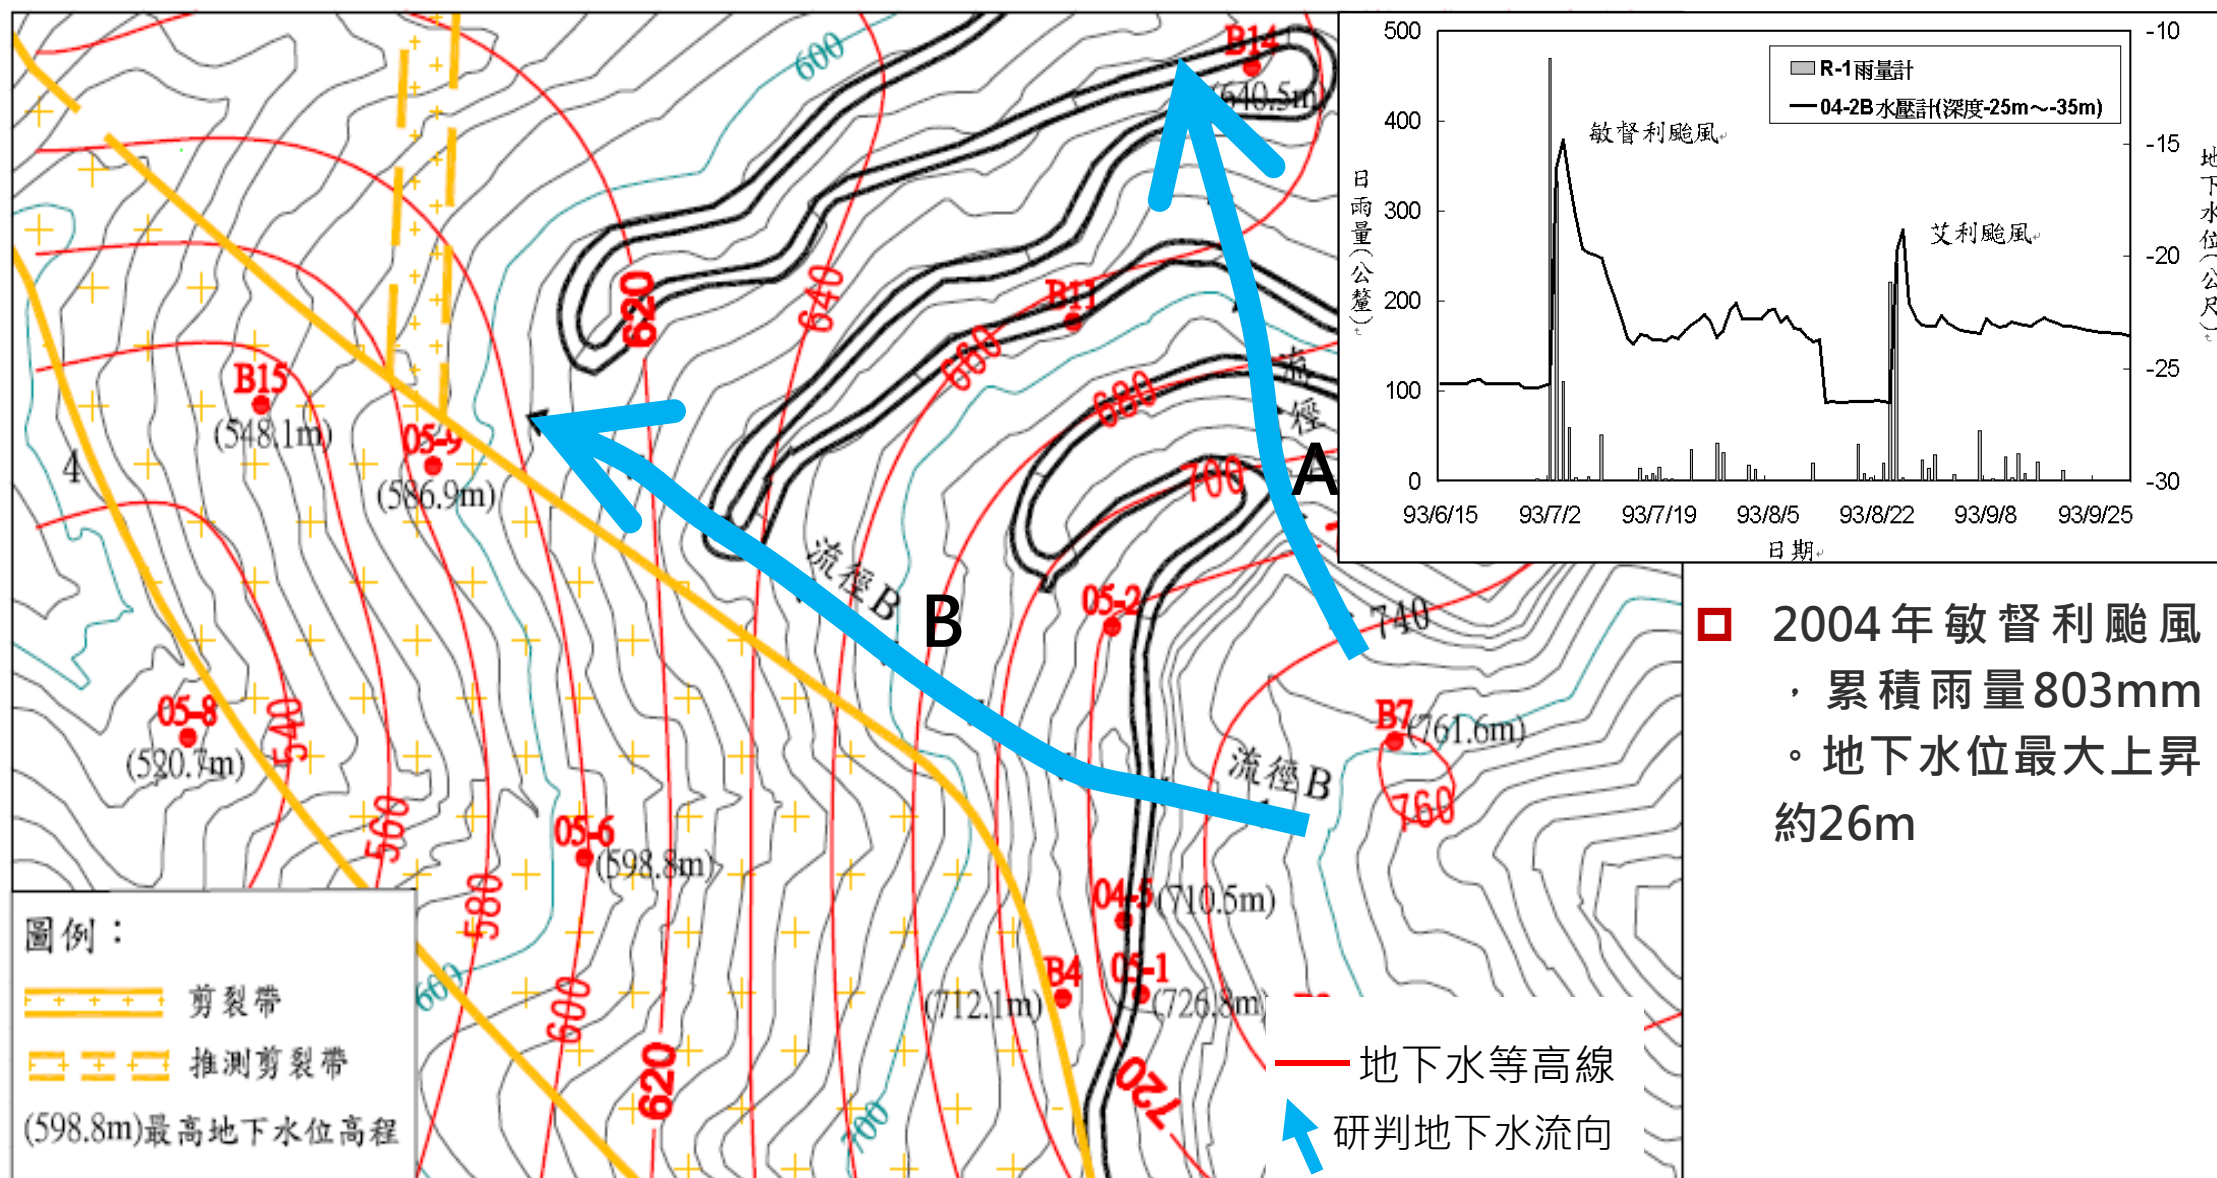
# 受斷層通過影響地下水上升甚大

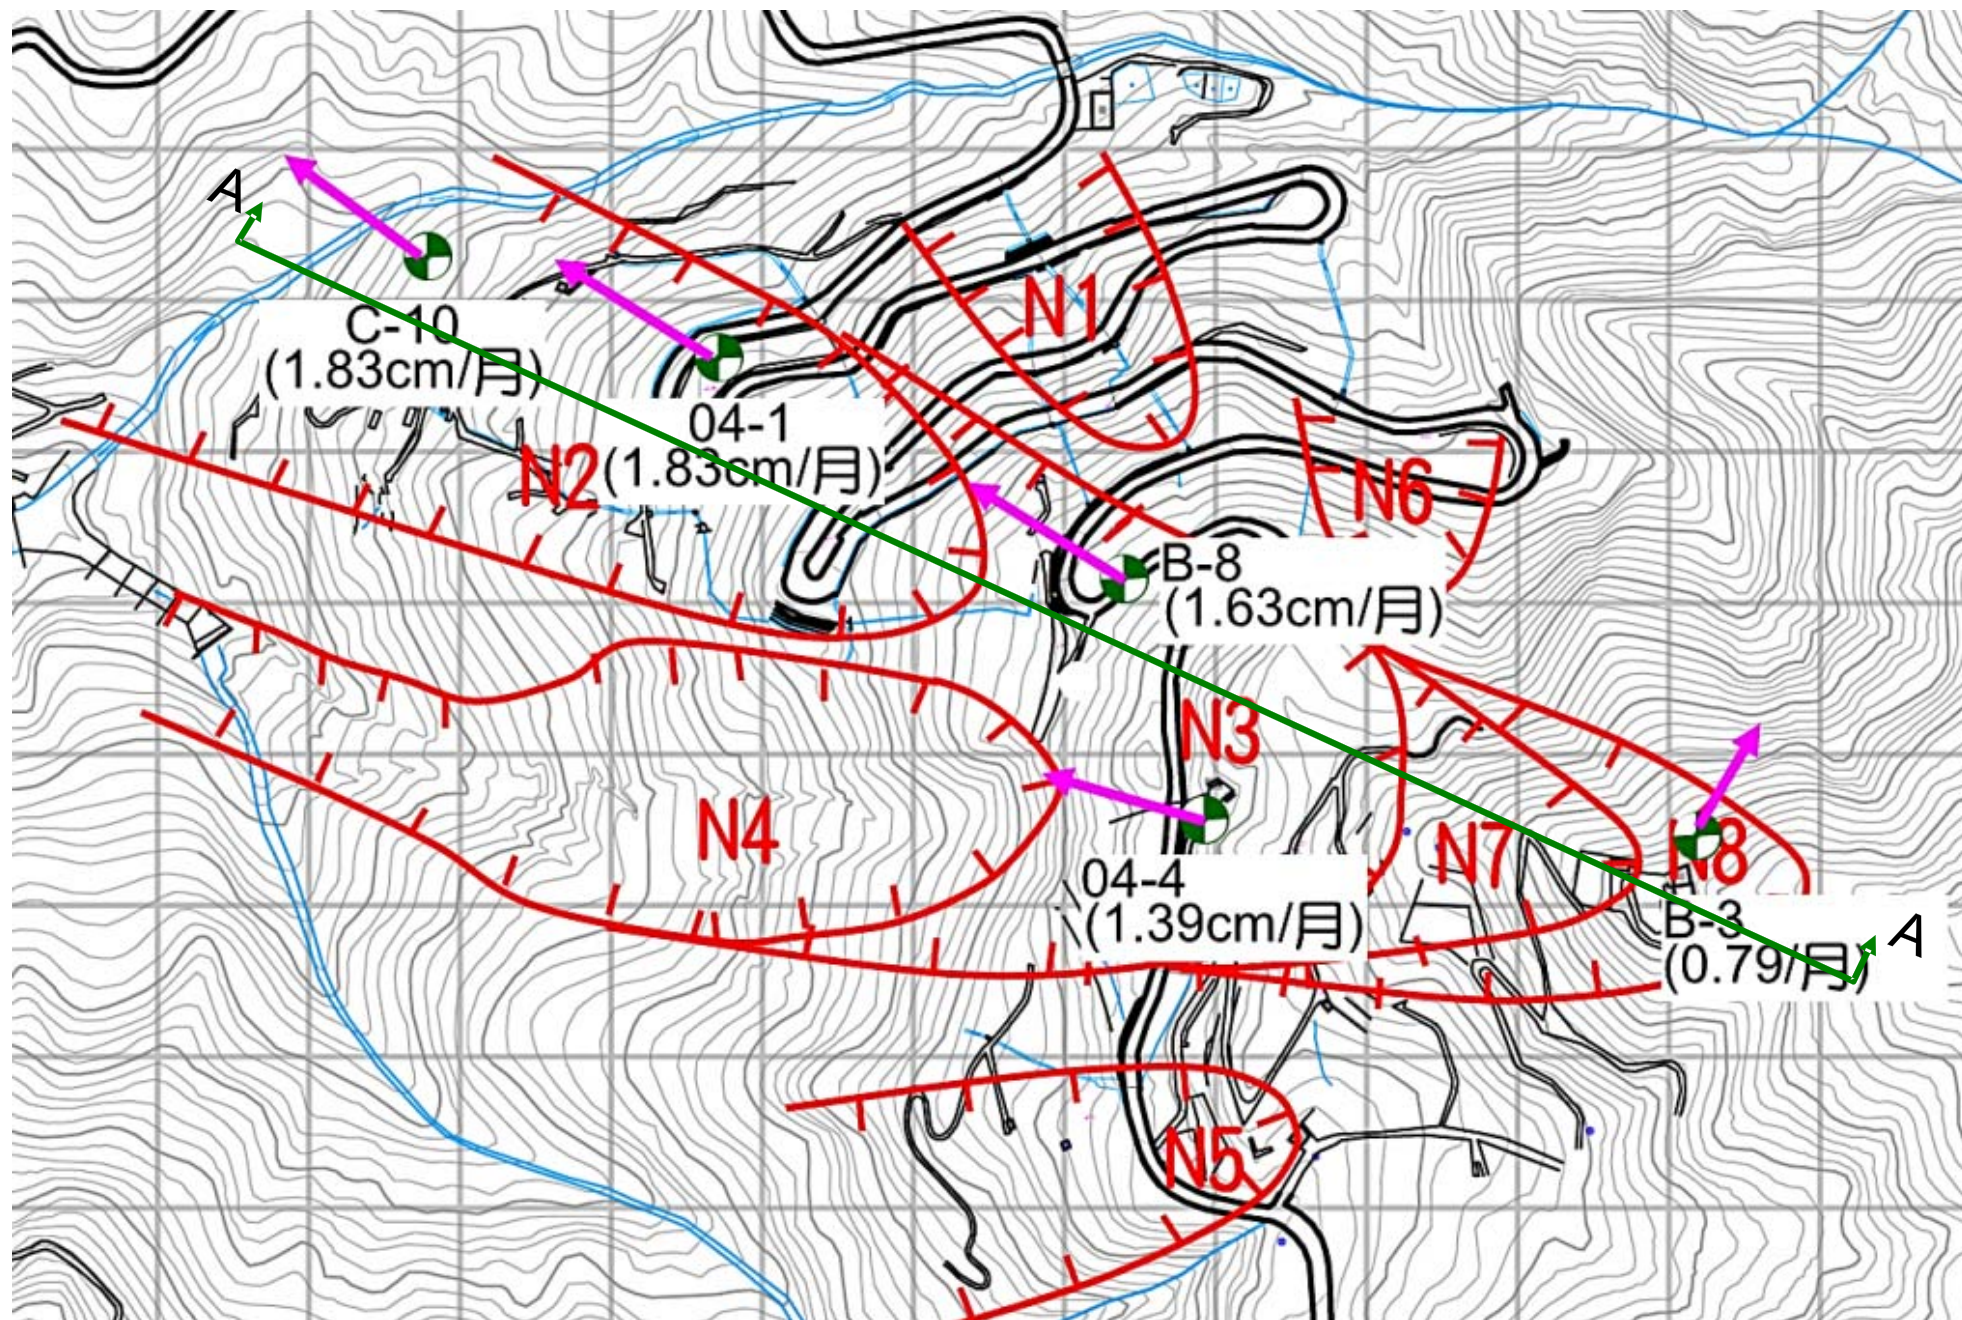
# 滑動規模研判-滑動範圍(滑動方向及位移速率,2006年)

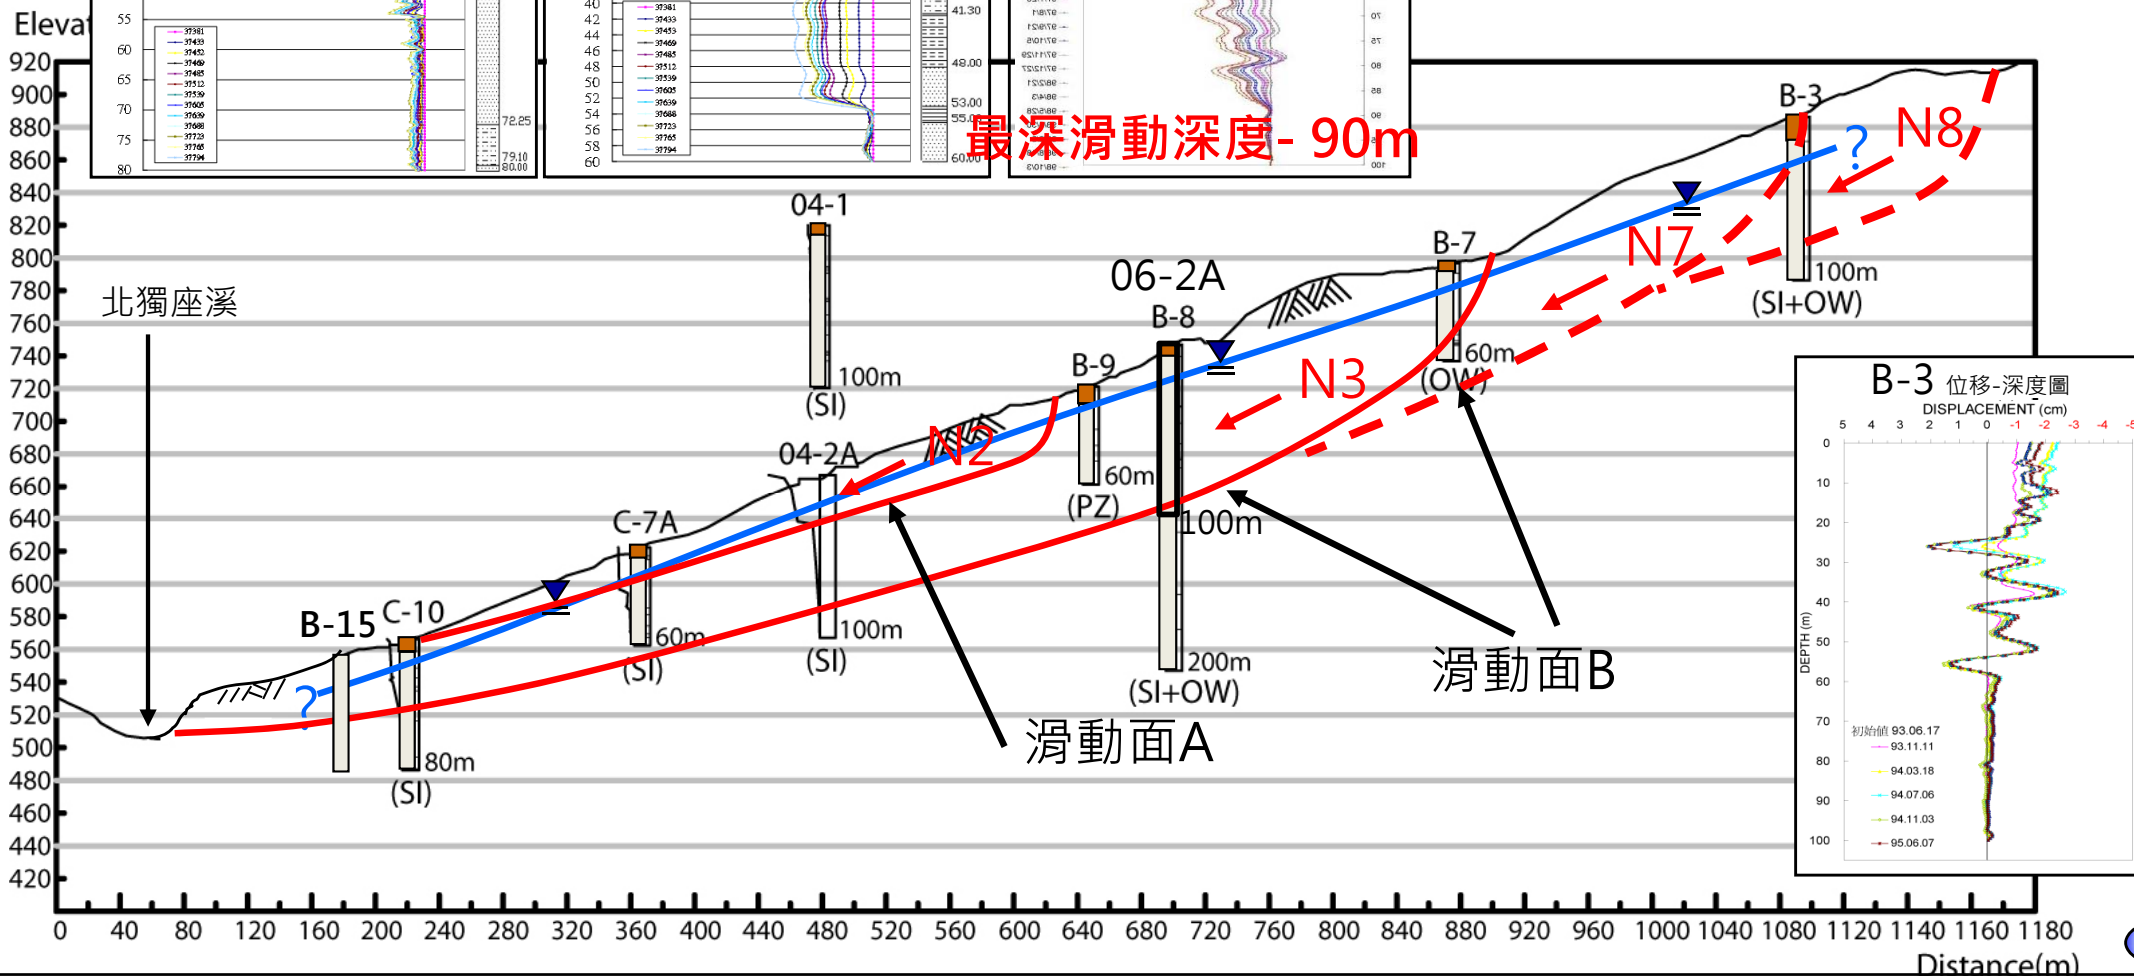
# 滑動規模研判-滑動深度(2006年)

最深滑動深度- 90m

最深滑動深度約90M  
採用抑制工法

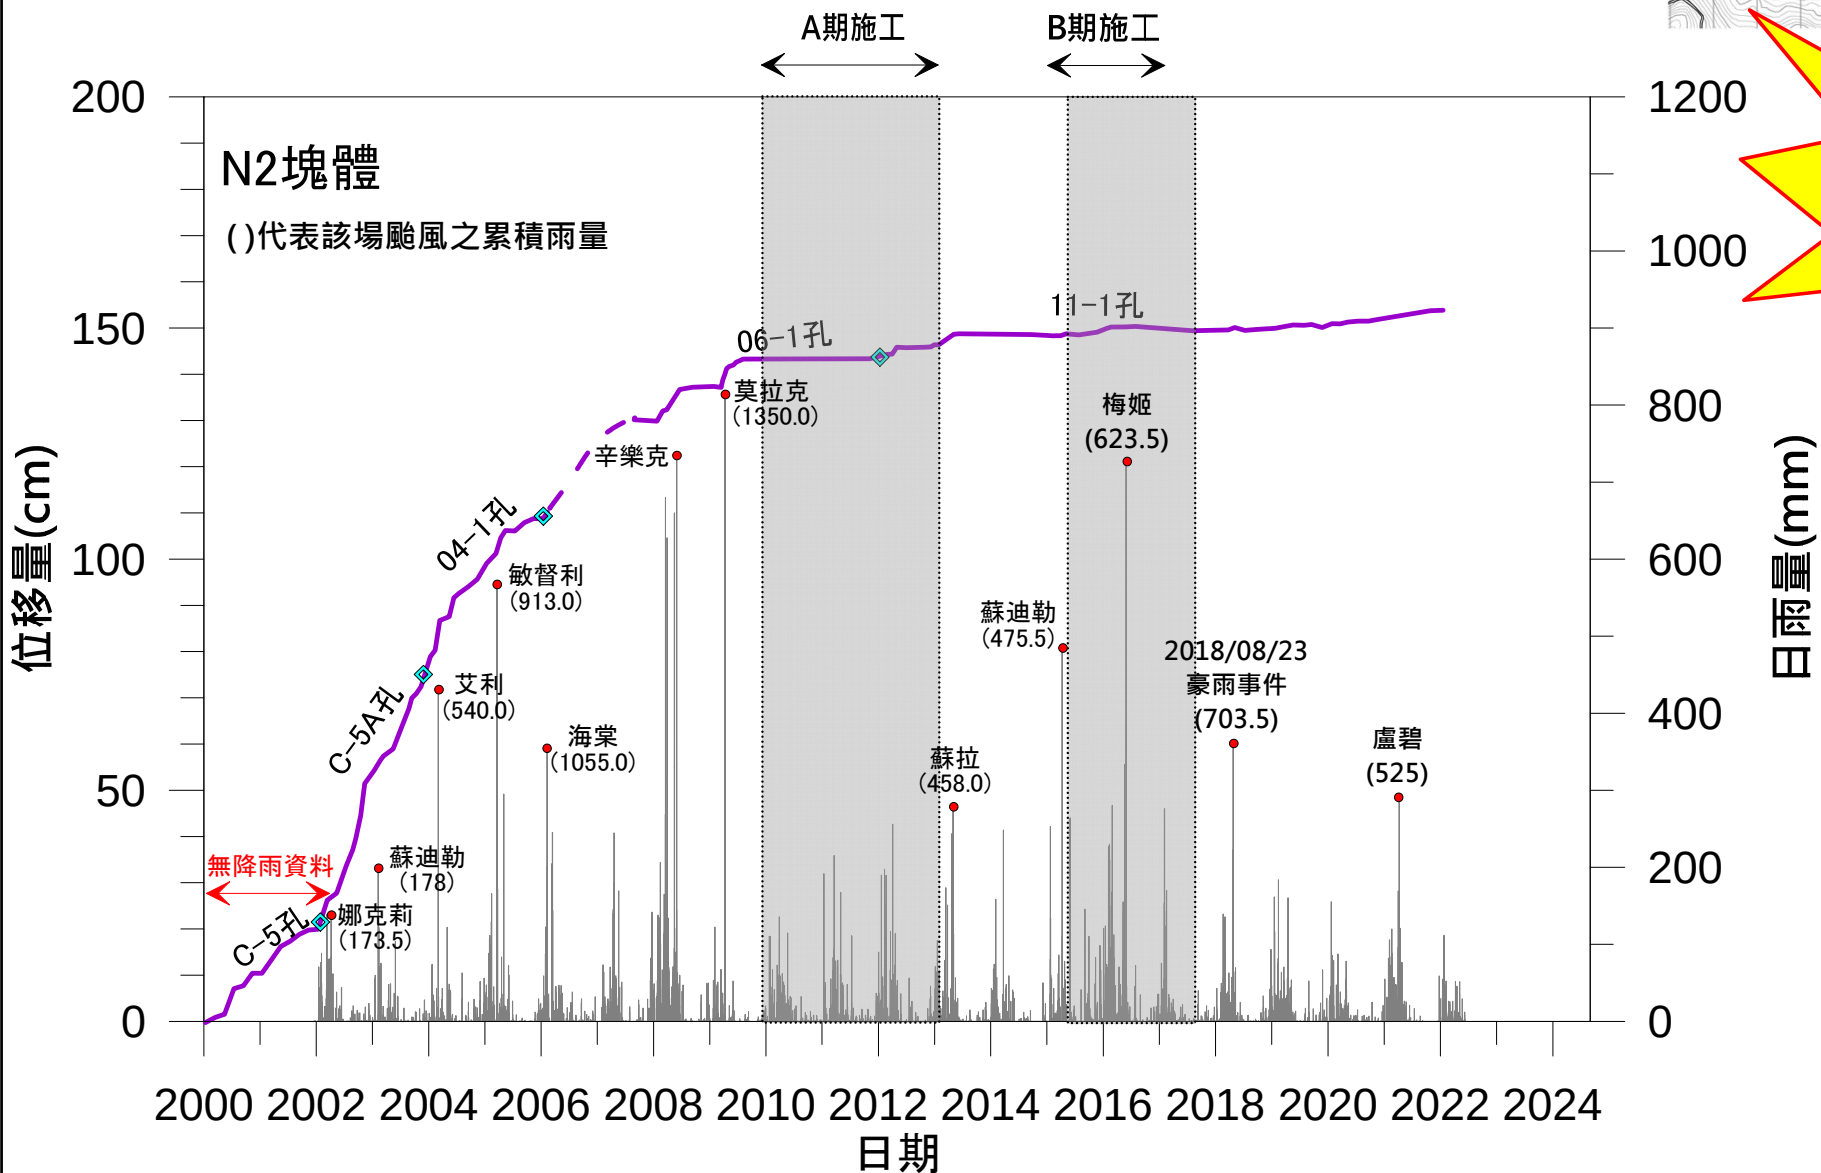
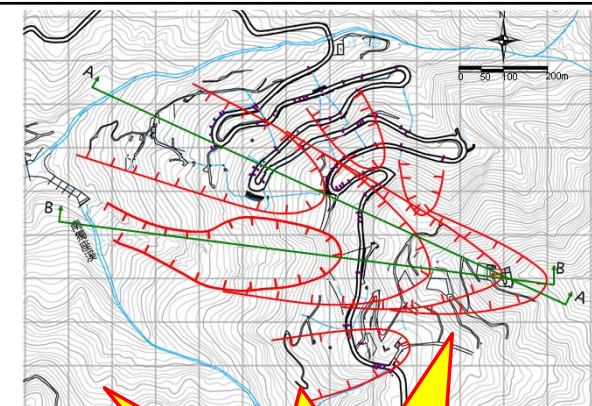
# N2塊體(最活潑)位移速率比較

□ 位移由18mm/月，降至位移2mm/月

約剩下  
10%
