**GB-SAR 於偵測局部與大範圍地滑  
技術研發與驗證**  
**Methodology Developing and Validation  
for Monitoring Portion or Large Scale  
Landslide with GB-SAR**  
**( 期末報告書 )**

執行單位：國立成功大學

執行期間：112 年 02 月 08 日至 112 年 12 月 31 日

**農業部農村發展及水土保持署 編印**

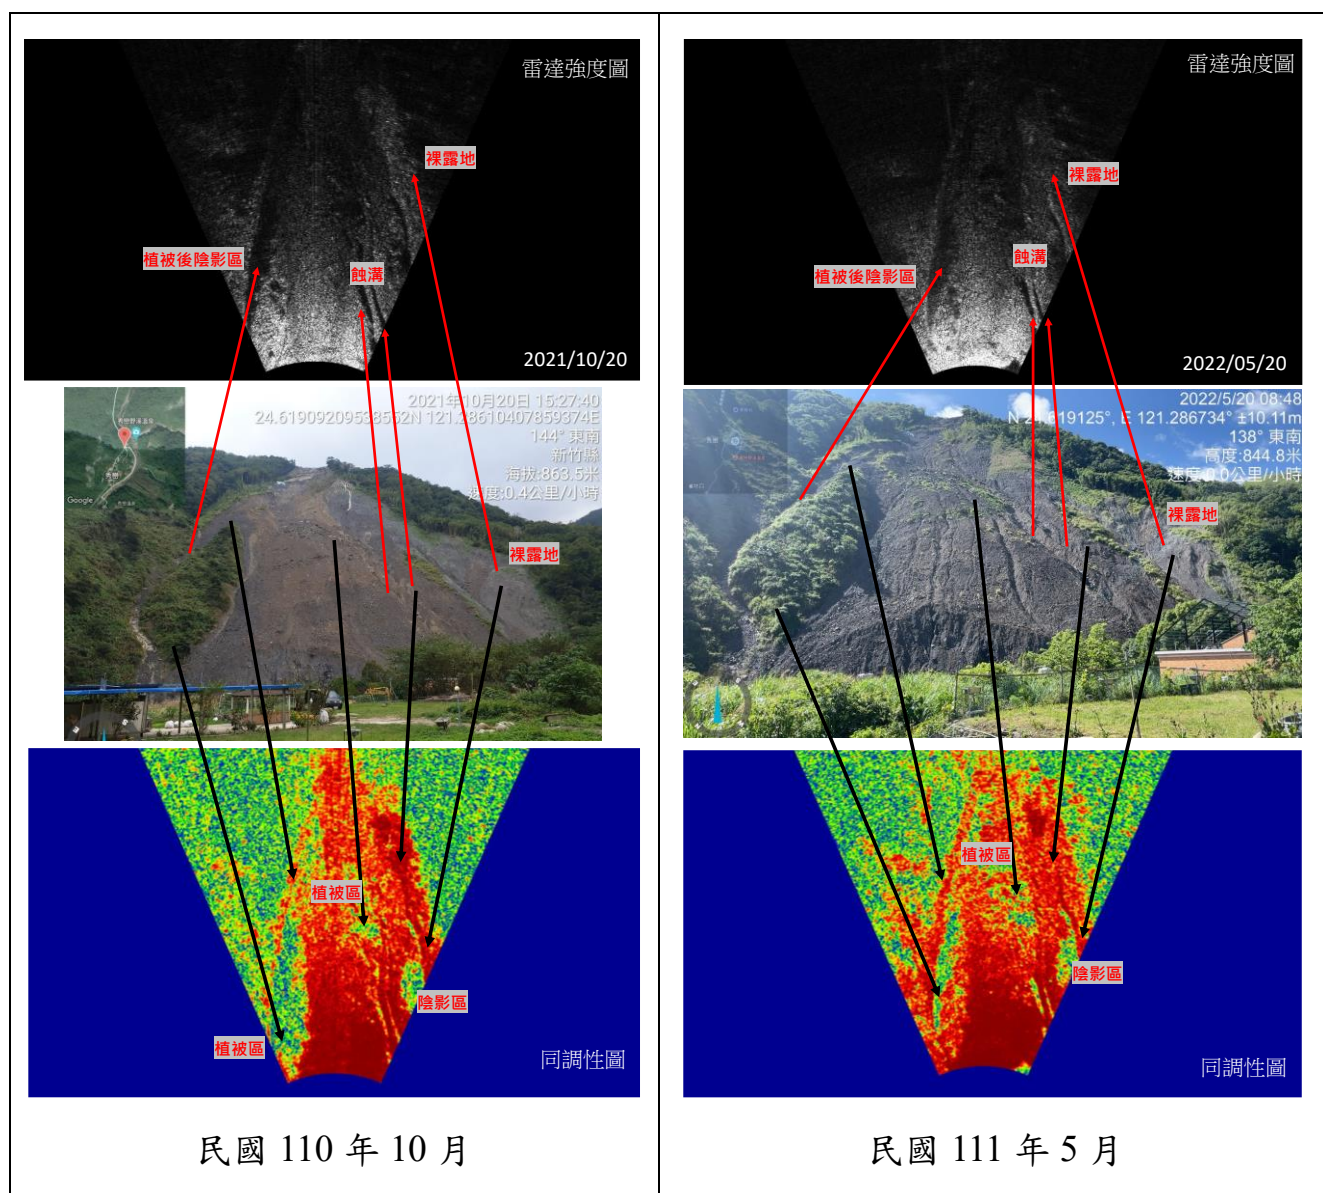
圖 3-3 GB-SAR 雷達回波強度圖(1)

分析雷達回波特徵，從民國 110 年 10 月與 111 年 5 月，蝕溝並不明顯，如圖 3-3；在民國 112 年 5 月與 10 月的雷達強度圖可發現，如圖 3-4，蝕溝有逐漸加大的情況(雷達回波圖黑色的範圍增加)。在同調性圖可以看到植被區的同調性都很低(藍色與綠色區塊)，裸露地的範圍同調性都很高(紅色區塊)可以進行微幅變動偵測。

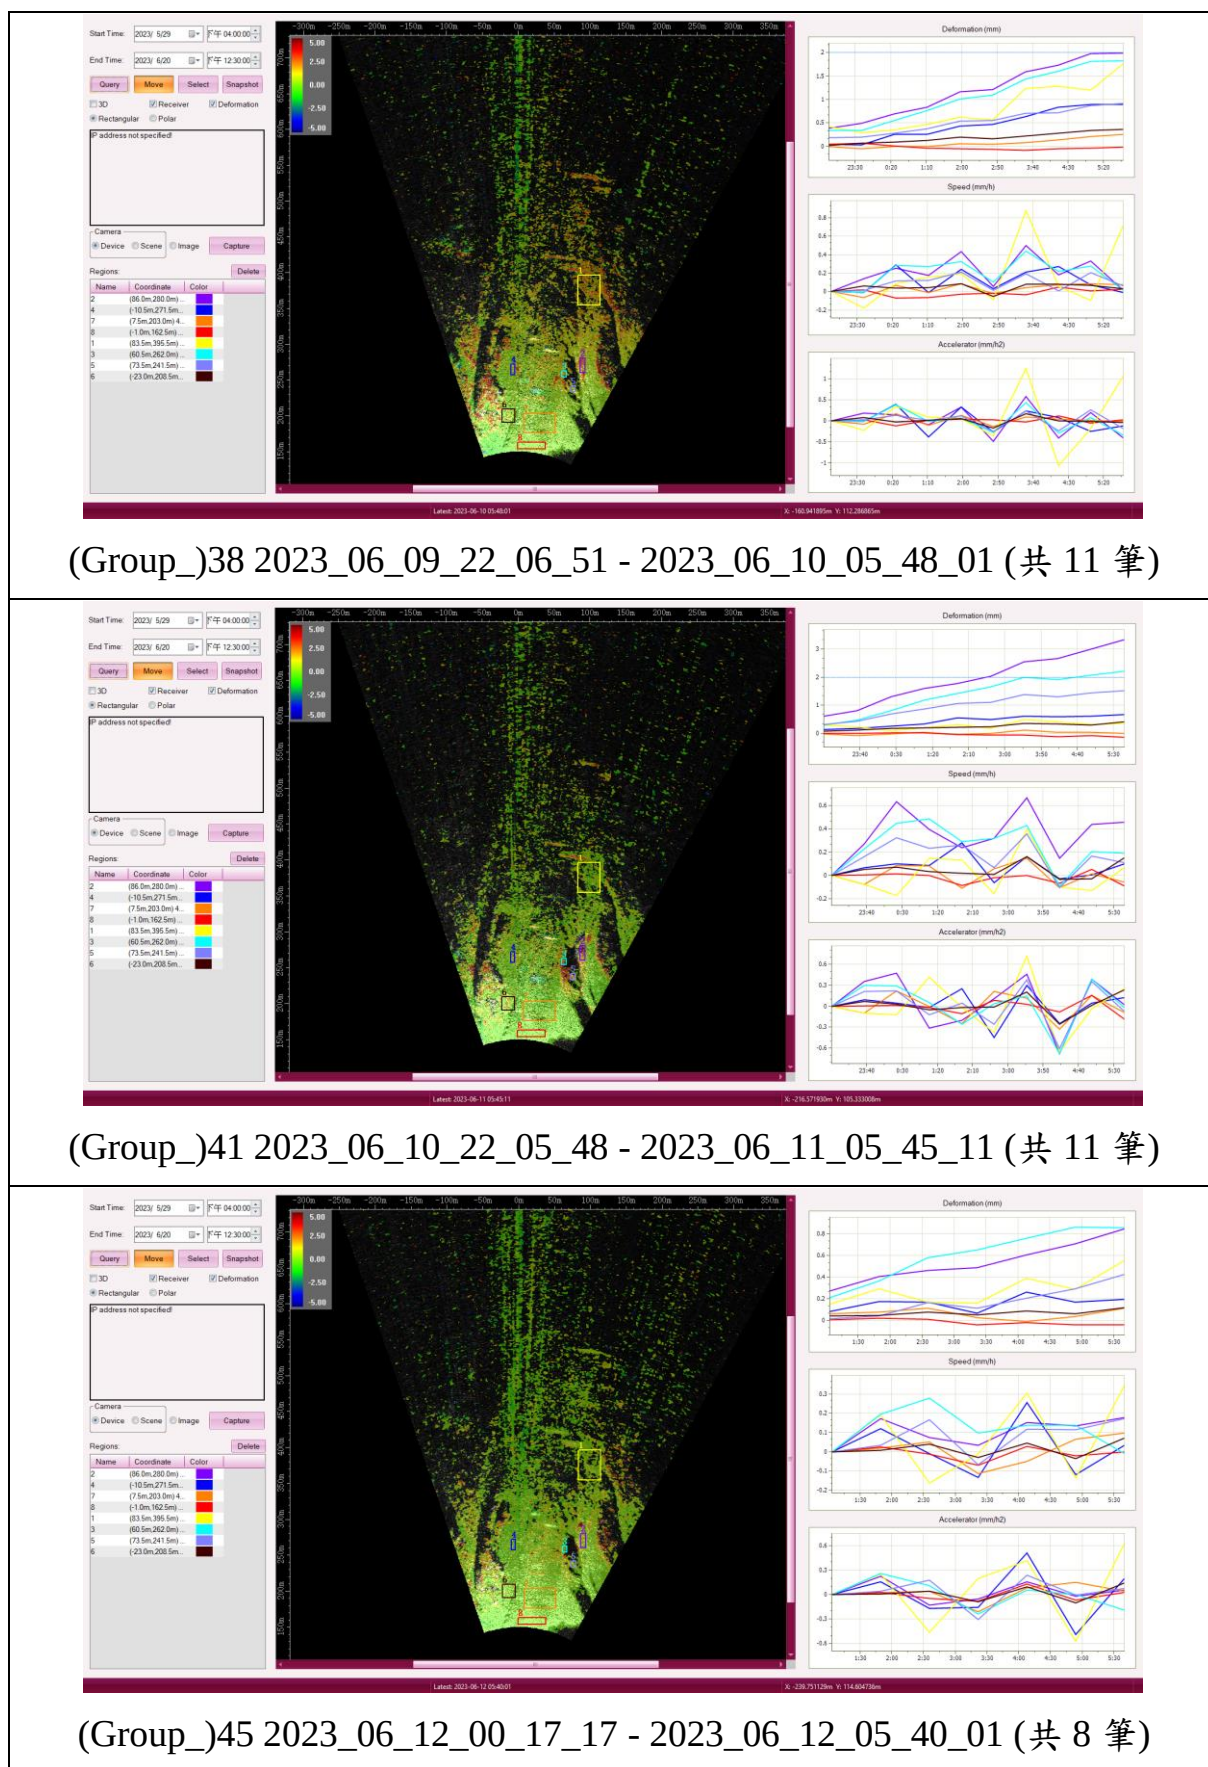
圖 3-6 GB-SAR 植被區產生同調性一覽圖

在 SAR 分析中，同調性持續與否可以作為是否有較大的變化的指標，若變化過大則失去同調性。但觀察本研究區的同調性失去與重新建立的位置位於植被區域，在大部分的時間，植被區不能穩定形成同調性，主要原因為葉面的晃動會使 GB-SAR 的同調性無法超過閾值，故即使同調性範圍有增加或減少，仍應以有持續且穩定同調性的範圍做為微幅變動分析的範圍，並不適合用於檢視是否有變化過大的情形。

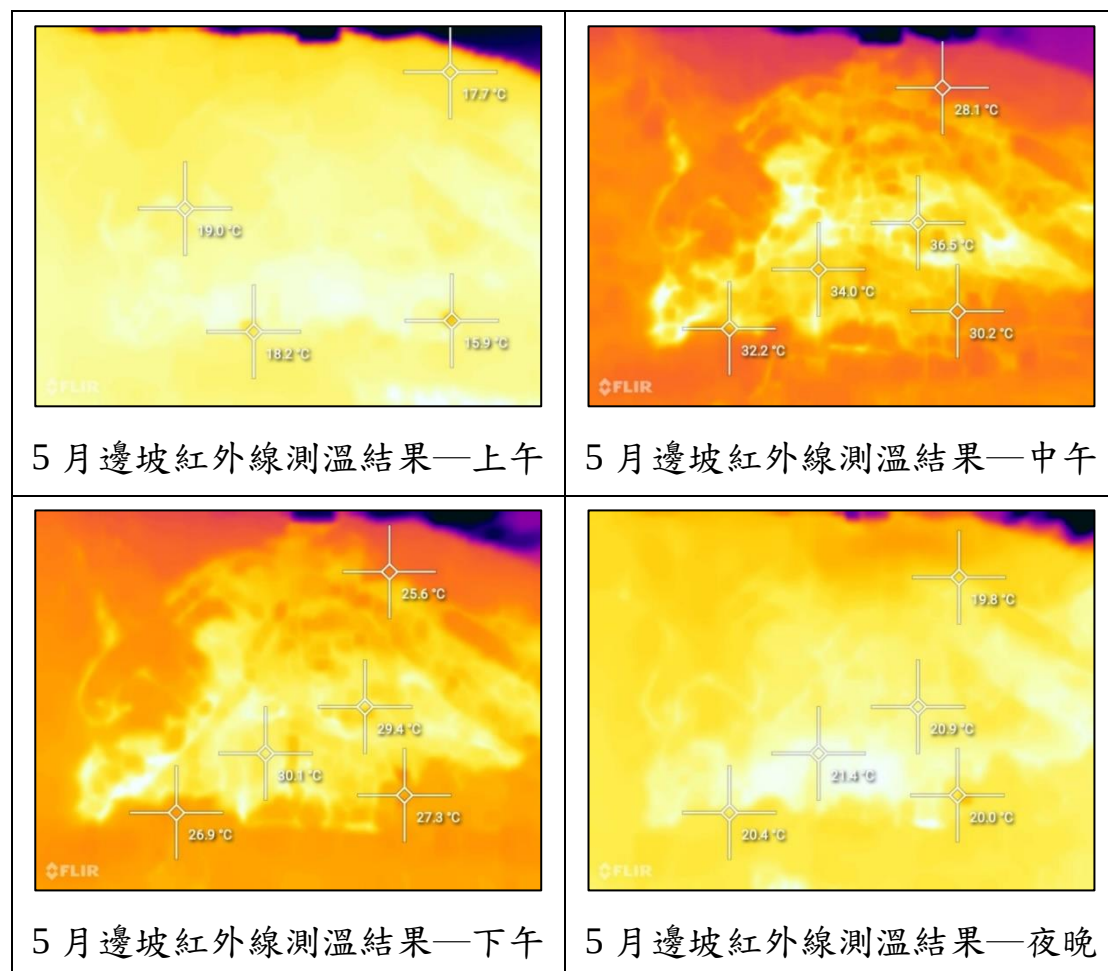
圖 3-17 5 月份 DS194 崩塌地不同時間表面溫度圖

撇除各別較高的監測數值，夏季觀測於上午 5 時至 9 時的邊坡溫度約為  $20^{\circ}\text{C}$ ，其中 2023/06/09-12 上午 5 時至 9 時的邊坡溫度較高，

約為 23°C；中午 10 時至 15 時邊坡溫度約在 35°C 上下；下午 15 時至 18 時邊坡溫度約為 26-30°C；日落後夜晚 18 時至 22 時邊坡溫度又會持續降至 20°C 附近，如圖 3-17。

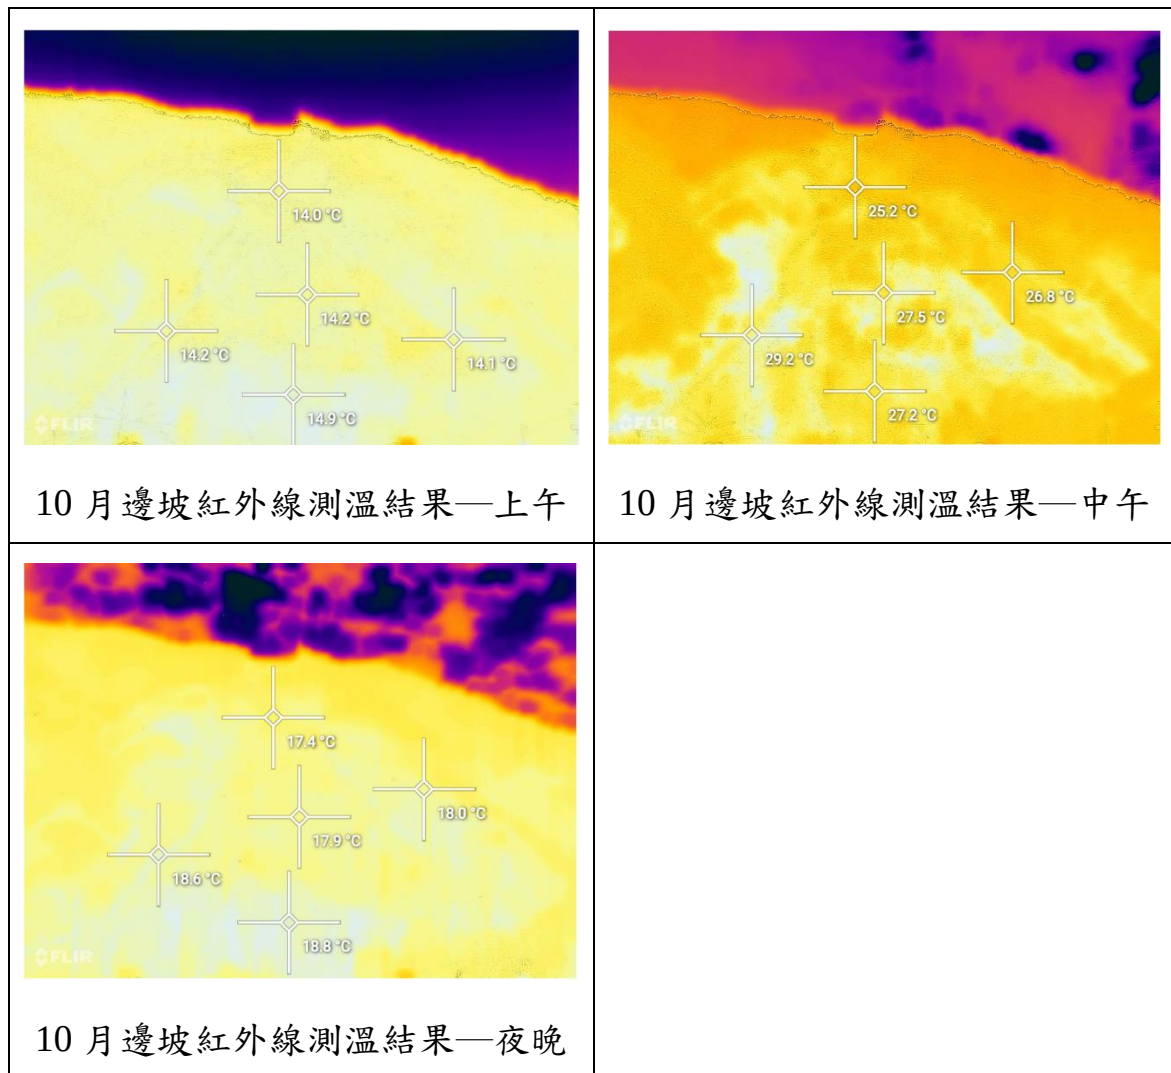
圖 3-18 10 月份 DS194 崩塌地不同時間表面溫度圖

2023/10/15-2023/10/28 監測期間，固定每日紀錄上午 7 時、下午 15 時及晚上 22 時的邊坡溫度。上午 7 時的邊坡溫度為 14-17°C，其中 2023/10/18、20、21 三日早上的邊坡溫度較高，約為 19°C；下午 15 時邊坡溫度約在 24-28°C 上下；夜晚 22 時邊坡溫度降至 16-19°C，如圖 3-18。

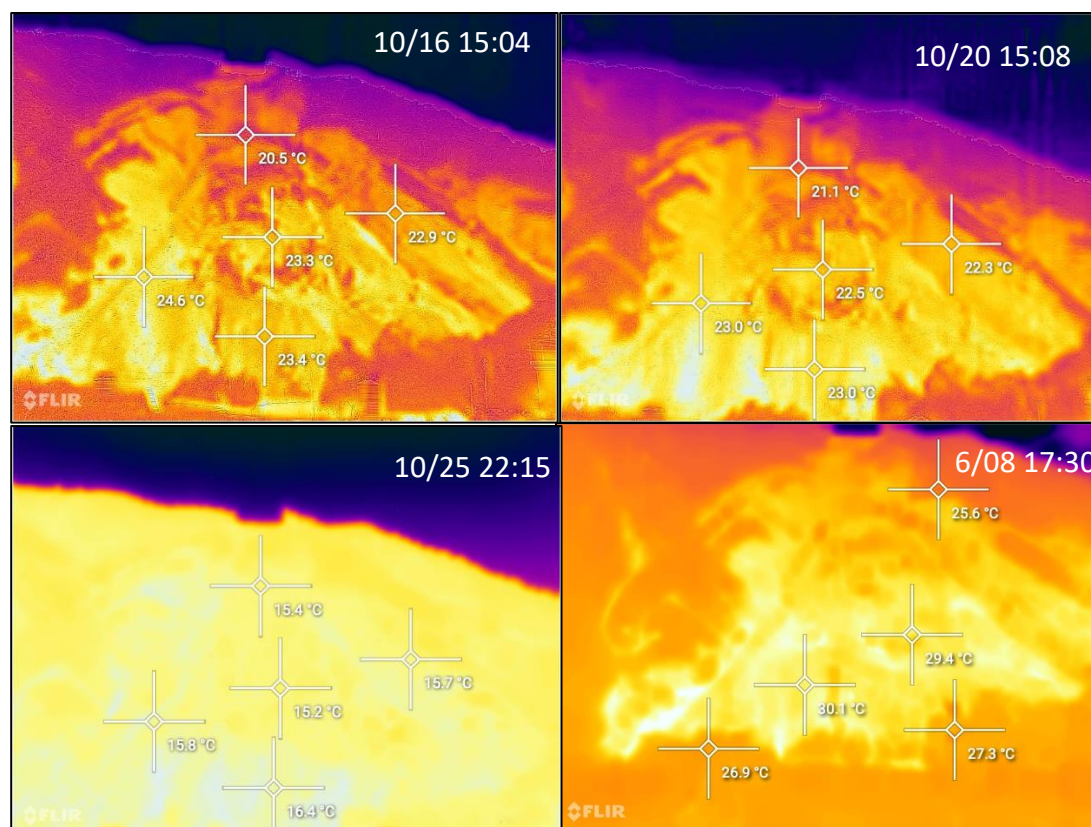
圖 3-19 邊坡溫度隨高度增加遞減

再比較同一時間裸露邊坡溫度，發現坡趾處的溫度最高，並且溫度隨高度遞減，可能與氣溫垂直遞減有關，如圖 3-19。

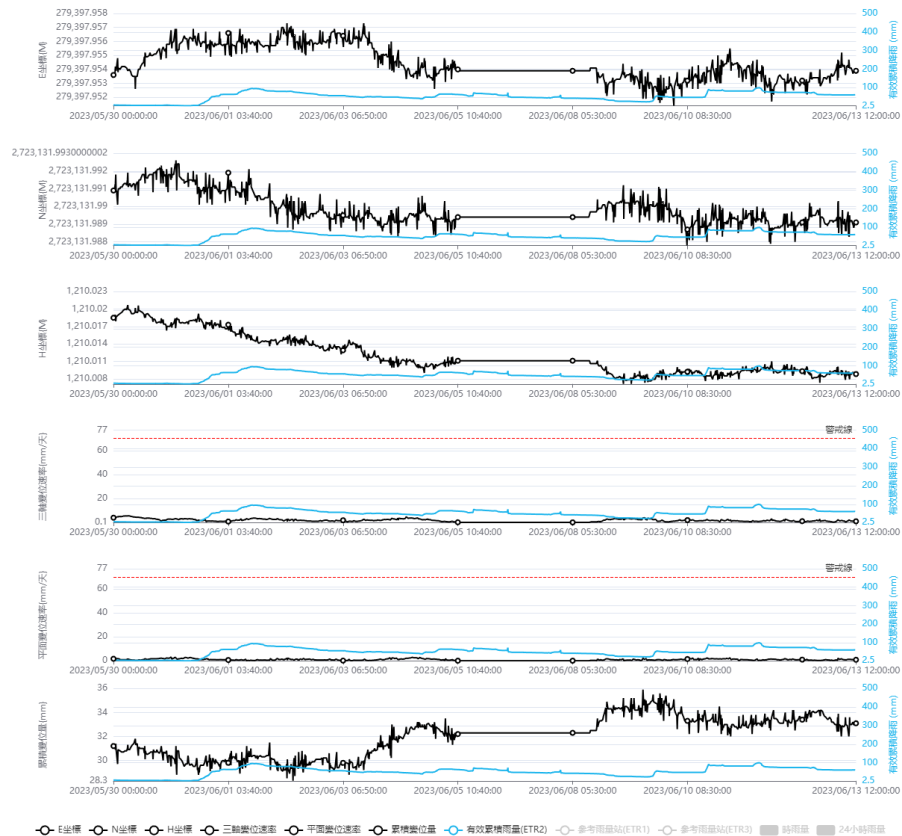
圖 3-50 GNSS 地表變位(G1)監測值歷史變化圖(2023/05/30-06/12)

GNSS 地表變位(G1)於 2023 年 6 月有強降雨發生，GNSS 地表變位無超過警戒值。2023 年 10 月觀測期間 GNSS 地表變位有來回變化的情況，於 10 月 20 日至 21 日有靠近警戒值的情況，但無超過警戒值。

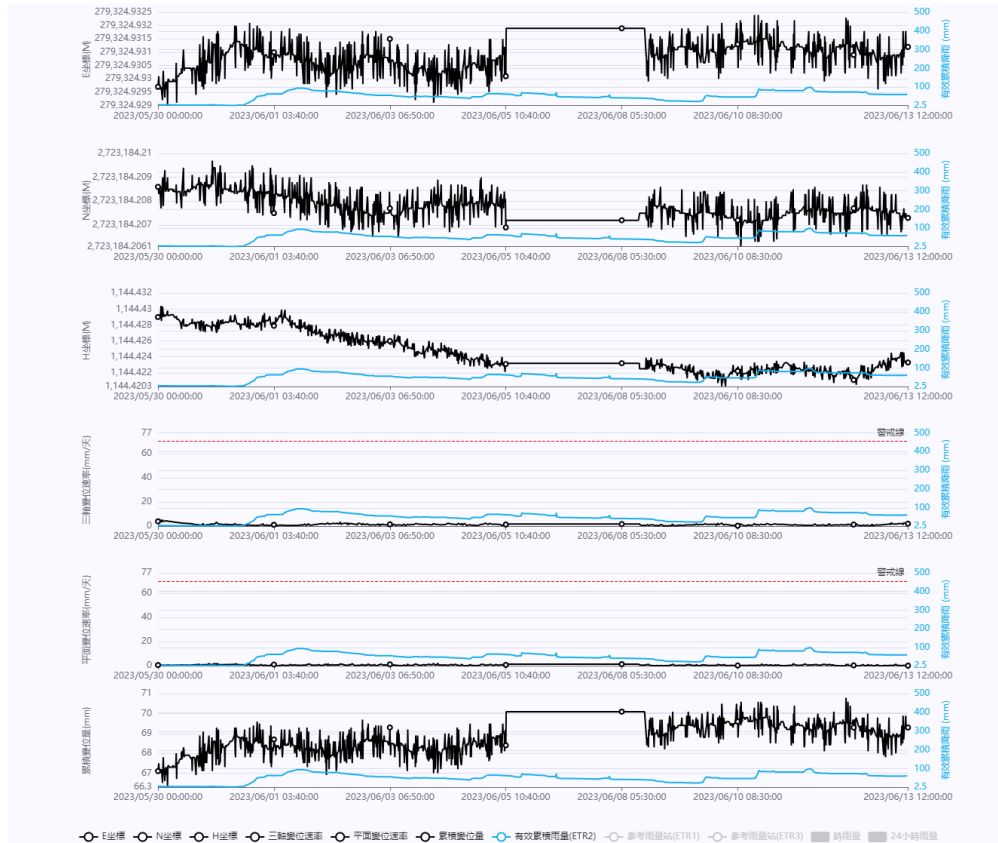
圖 3-52 GNSS 地表變位(G2)監測值歷史變化圖(2023/05/30-06/12)

GNSS 地表變位(G2)於 2023 年 6 月有強降雨發生，GNSS 地表變位有來回變化的情況，但無超過警戒值。2023 年 10 月觀測期間 GNSS 地表變位有來回變化的情況，於 10 月 20 日至 21 日有超過警戒值的情況。

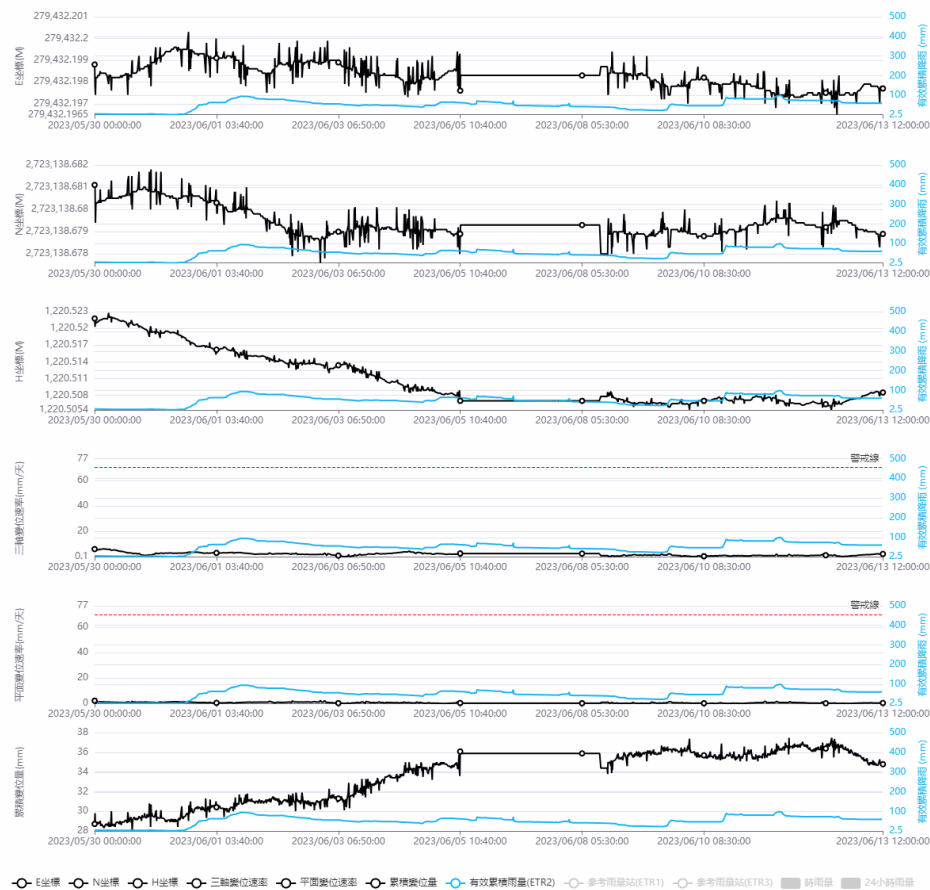
圖 3-54 GNSS 地表變位(GP3)監測值歷史變化圖(2023/05/30-06/12)

GNSS 地表變位(GP3)於 2023 年 6 月有強降雨發生，GNSS 地表變位有來回變化的情況，但無超過警戒值，但是累積圖有顯著增加。2023 年 10 月觀測期間 GNSS 地表變位有來回變化的情況，於 10 月 20 日至 21 日有接近警戒值的情況。

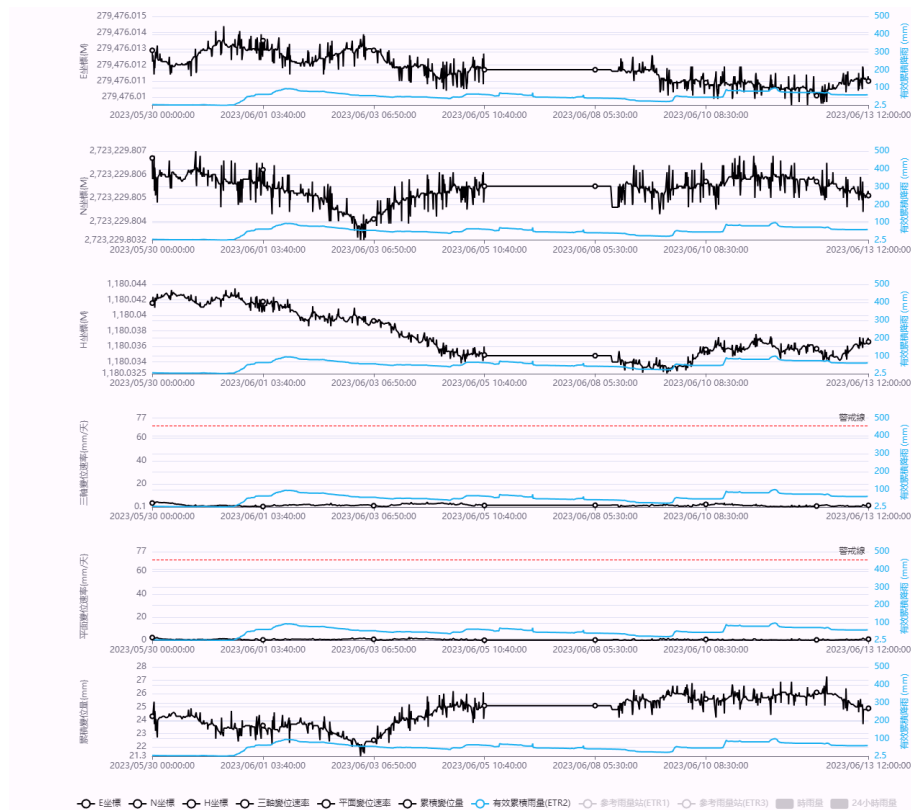
圖 3-56 GNSS 地表變位(GP4)監測值歷史變化圖(2023/05/30-06/12)

GNSS 地表變位(GP4)於 2023 年 6 月有強降雨發生，GNSS 地表變位有來回變化的情況，但無超過警戒值，但是累積圖有顯著增加。2023 年 10 月觀測期間 GNSS 地表變位有來回變化的情況，於 10 月 20 日至 21 日接近警戒值的情況。

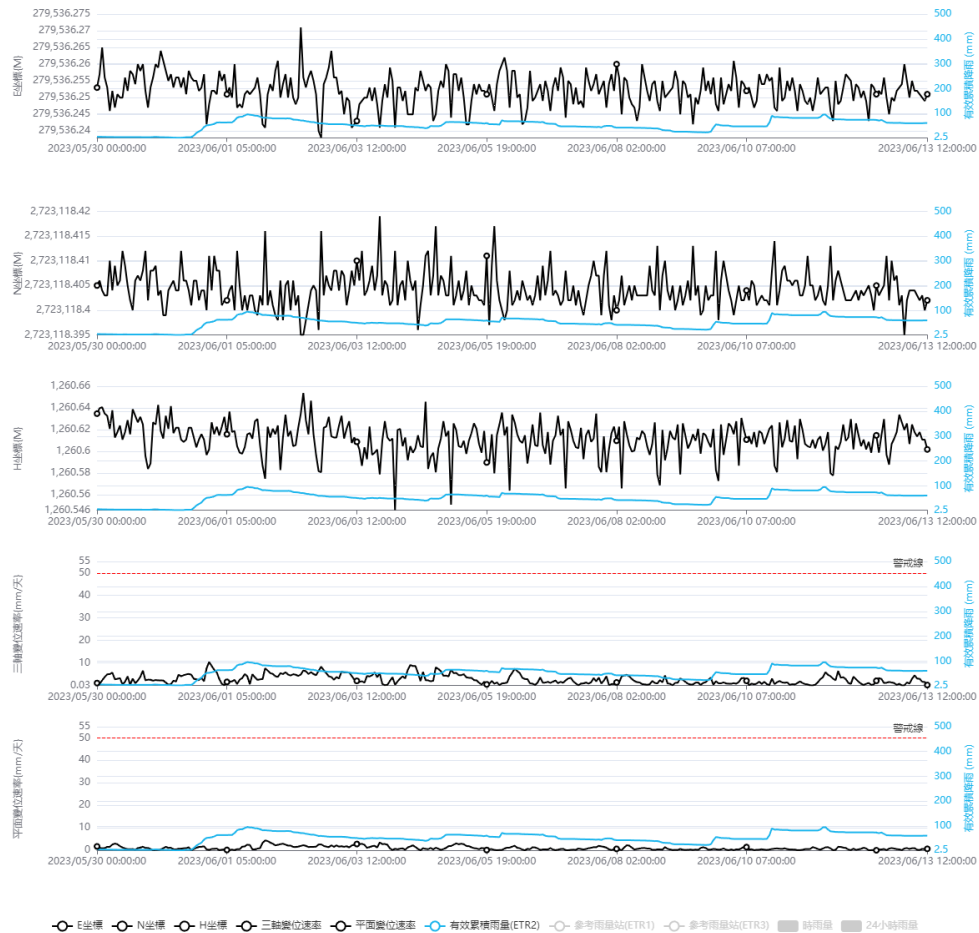
圖 3-58 單頻 GPS 位移(JS077-G4)監測值歷史變化圖(2023/05/30-06/12)

單頻 GPS 位移(JS077-G4)於 2023 年 6 月有強降雨發生，單頻 GPS 位移變位有來回變化的情況，但無超過警戒值，但是累積圖無顯著增加。2023 年 10 月觀測期間 GNSS 地表變位有來回變化的情況，累積圖無顯著增加。

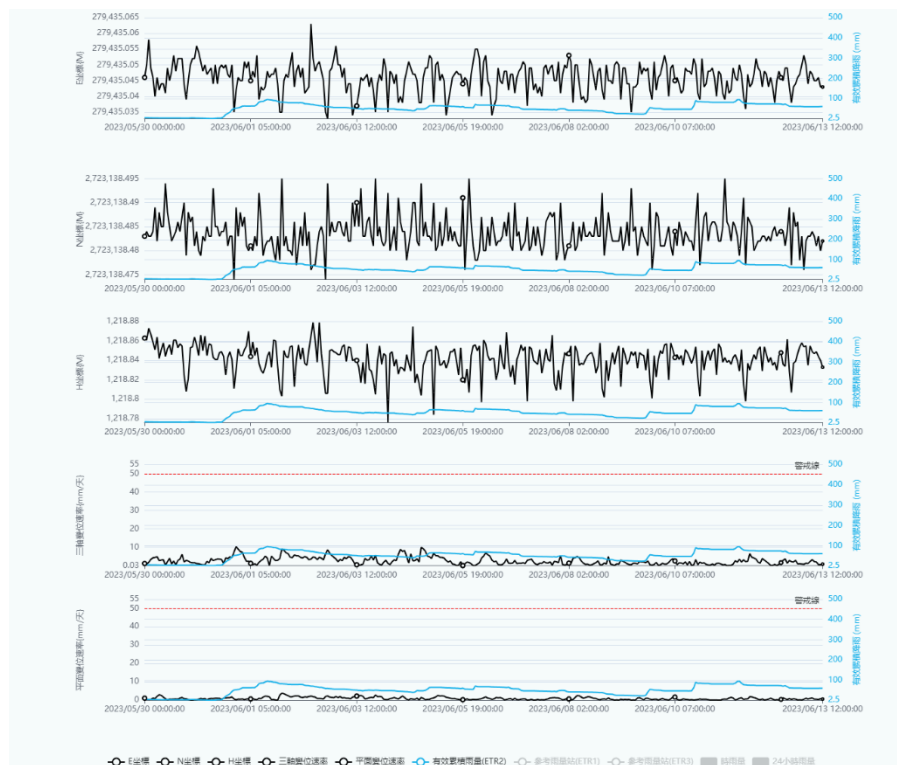
圖 3-62 單頻 GPS 位移(JS077-G6)監測值歷史變化圖(2023/05/30-06/12)

單頻 GPS 位移(JS077-G6)於 2023 年 6 月有強降雨發生，單頻 GPS 位移變位有來回變化的情況，但無超過警戒值，累積圖無顯著增加。2023 年 10 月觀測期間 GNSS 地表變位有來回變化的情況，累積圖無顯著增加。

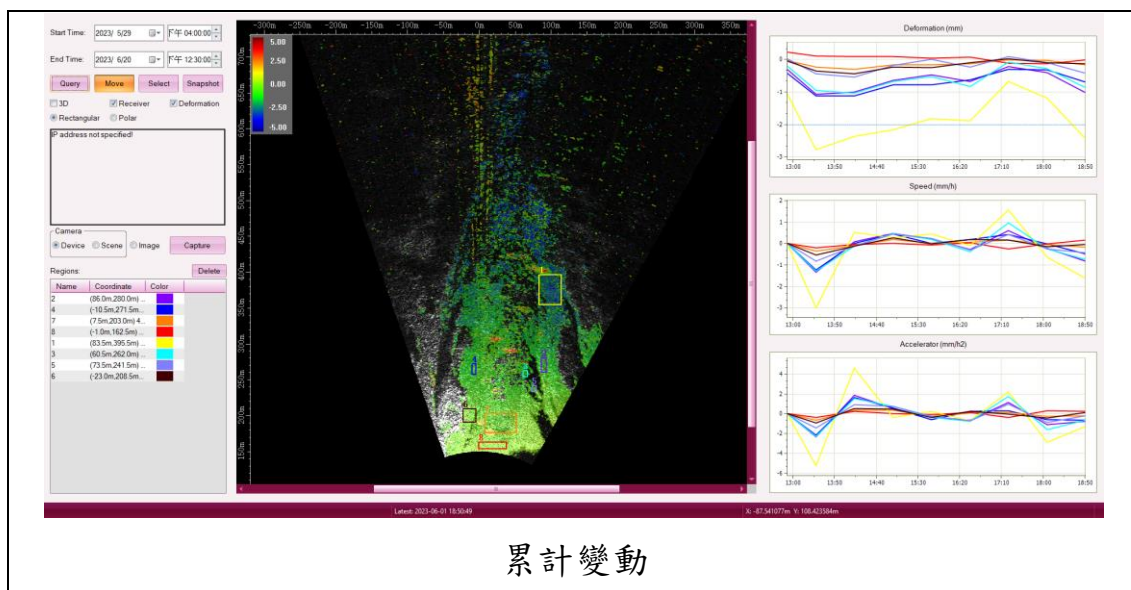
圖 4-8 2023/06/01 11:56–06/01 18:50 (Group\_10)變化圖

觀測 7 小時，共降雨 6 mm，微幅變動在上邊坡累積變動為 -3 mm，坡腹累積變動為 -1 mm，坡趾則累積變動較小；即時變動檢視兩幅間變化，於上邊坡有來回趨勢，但是靠近的次數較多，故累積為靠近情況；坡趾則來回變化較小，累積變動也則較小。

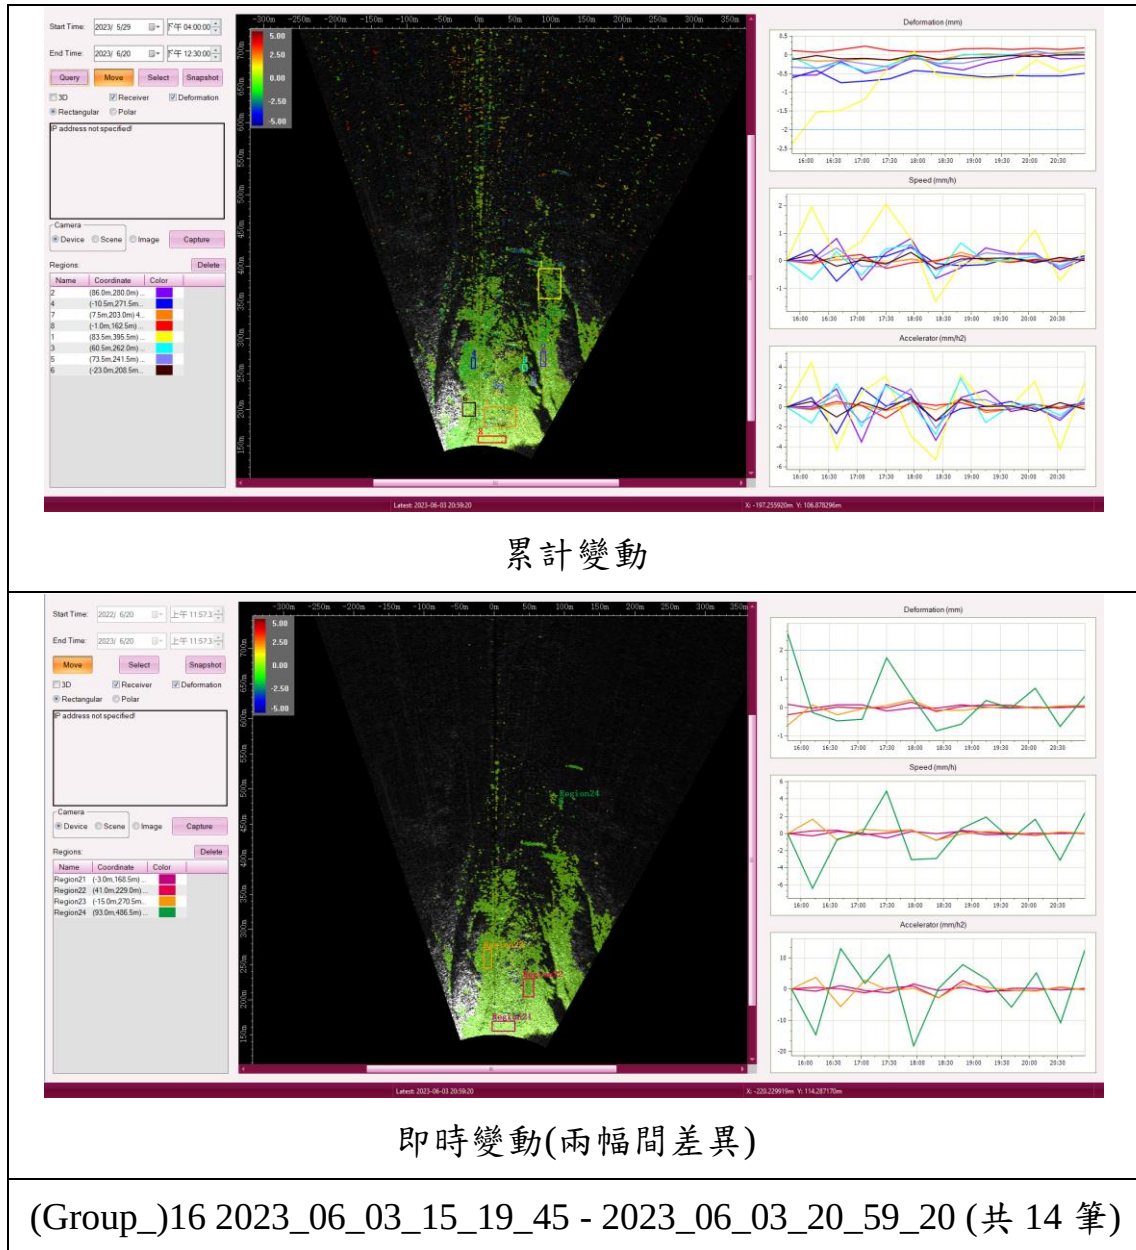
圖 4-9 2023/06/03 15:19–06/03 20:59 (Group\_16)變化圖

觀測 6 小時，共降雨 8.5 mm，微幅變動在上邊坡累積變動接近零，坡腹累積變動接近零，坡趾則累積變動接近零；即時變動檢視兩幅間變化，於上邊坡有來回趨勢，但是靠近的次數較多，故累積為持平情況；坡趾則來回變化較小，累積變動也則較小。

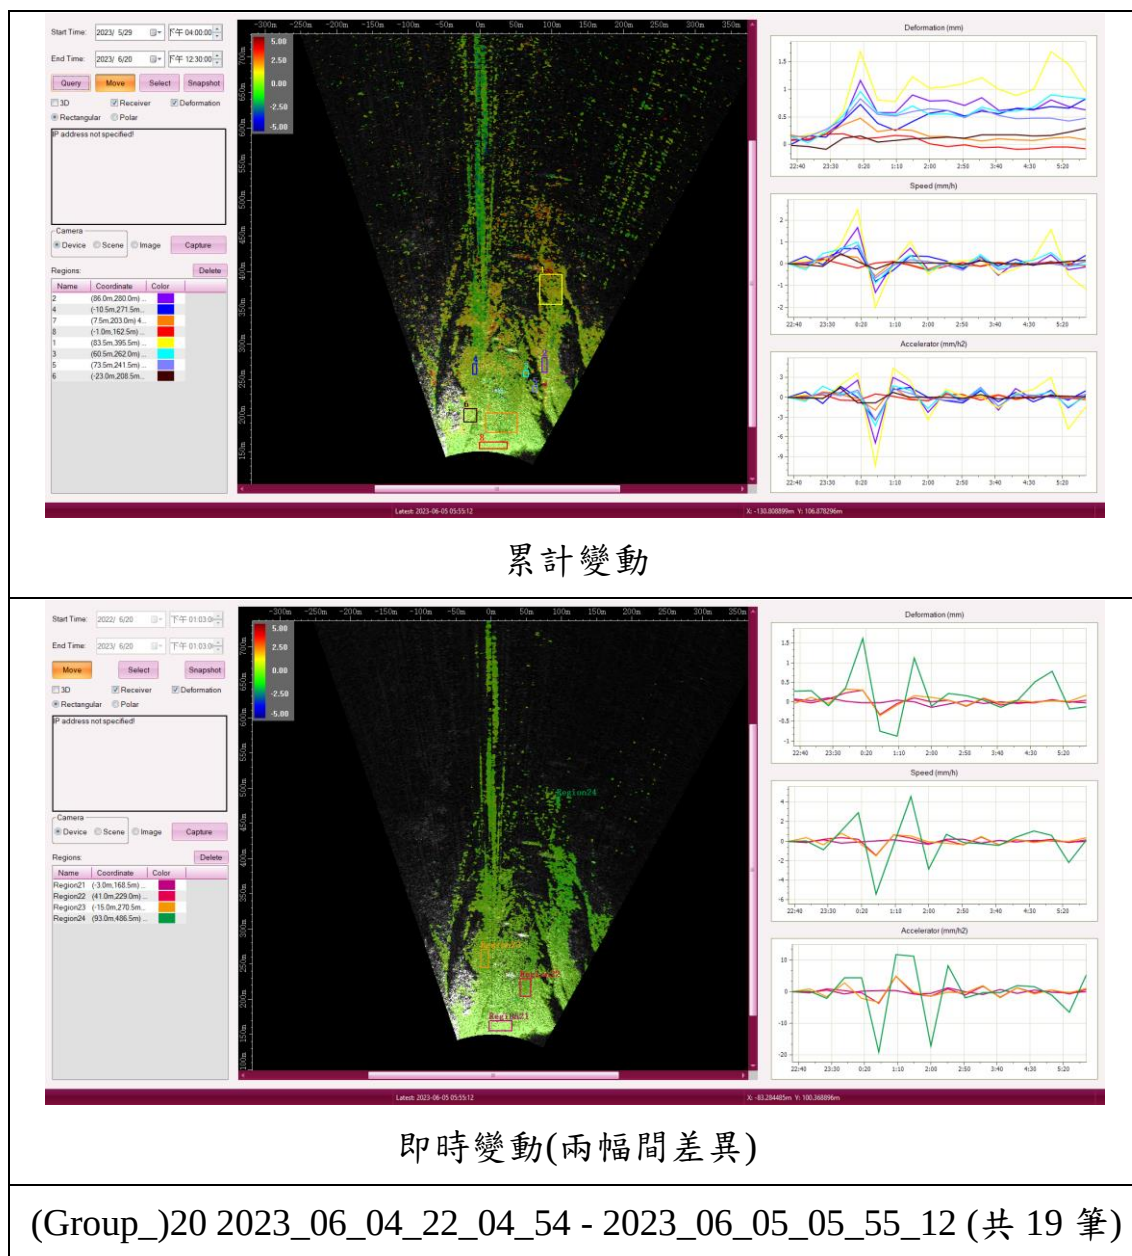
圖 4-10 2023/06/04 22:04–06/05 05:55 (Group\_20)變化圖

觀測 8 小時，共降雨 17 mm，微幅變動在上邊坡累積變動為 1.5 mm，坡腹累積變動為 1 mm，坡趾則累積變動較小；即時變動檢視兩幅間變化，於上邊坡有來回趨勢，但是遠離的次數較多，故累積為遠離情況；坡趾則來回變化較小，累積變動也則較小。

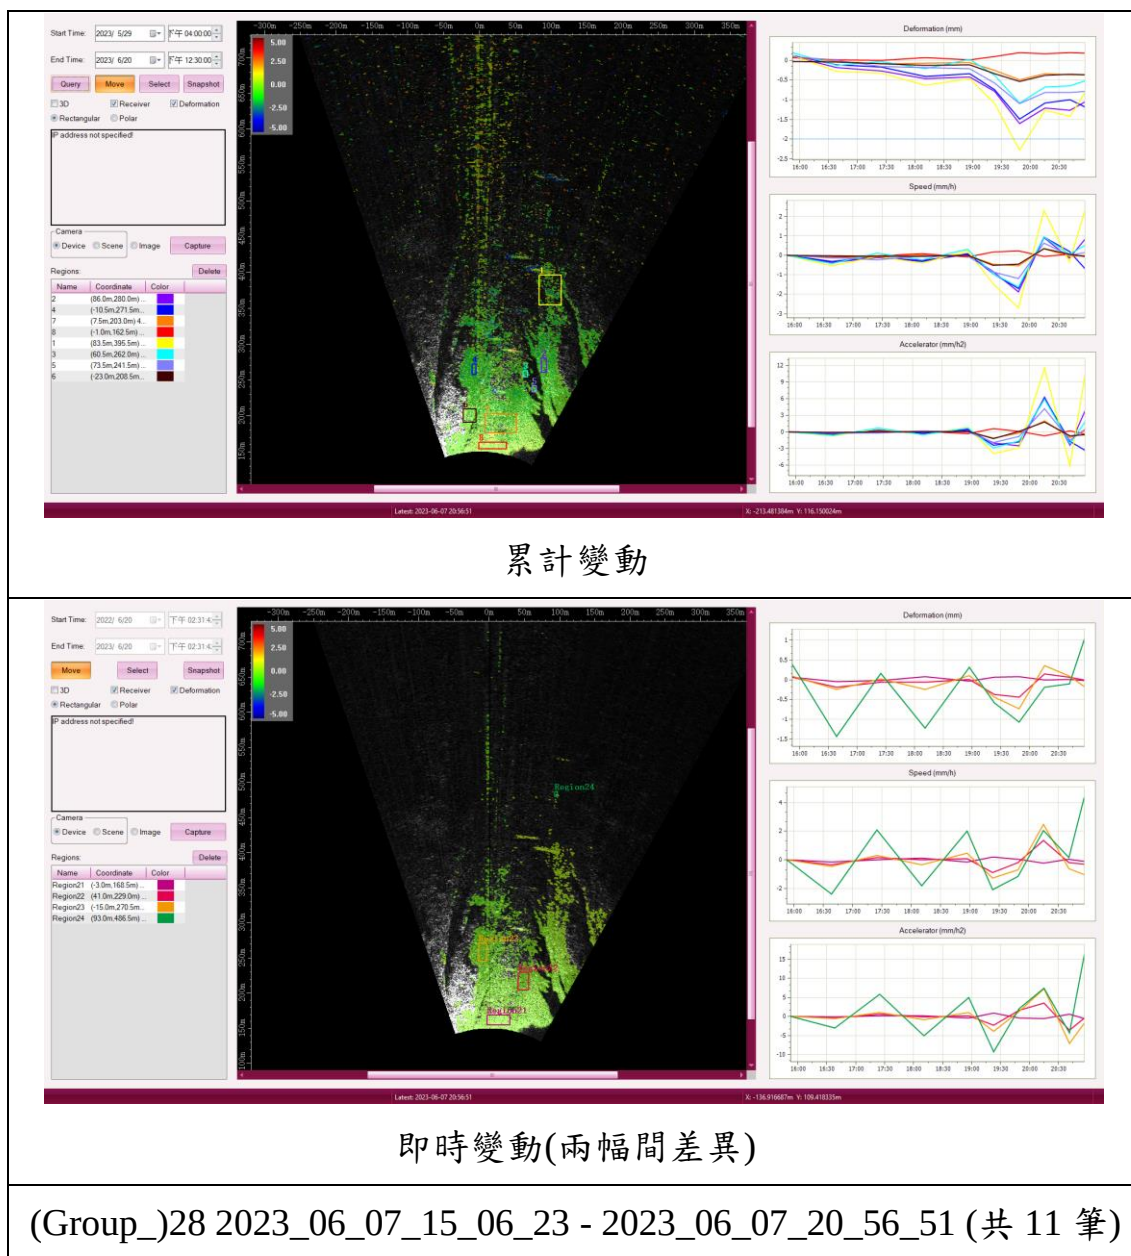
圖 4-12 2023/06/07 15:06–06/07 20:56 (Group\_28)變化圖

觀測 6 小時，共降雨 16 mm，微幅變動在上邊坡累積變動為 -2 mm，坡腹累積變動為 -1 mm，坡趾則累積變動約 -0.5 mm；即時變動檢視兩幅間變化，於上邊坡有來回較大趨勢，但是靠近的次數較多，故累積為靠近情況；坡趾則來回變化較小，累積變動也則較小。

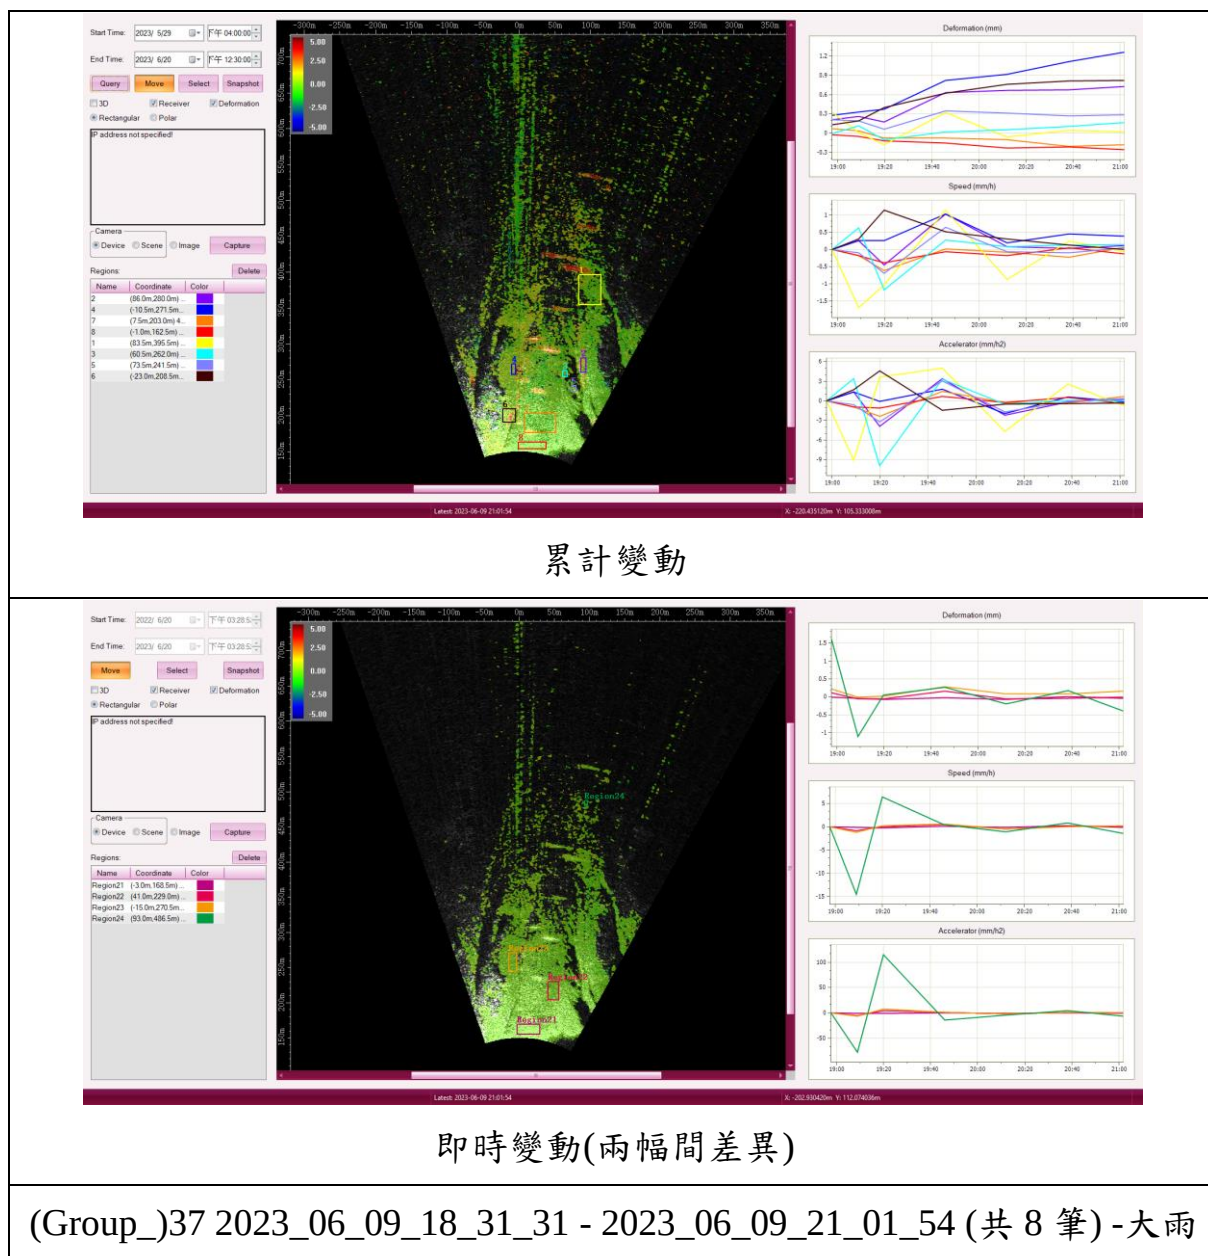
圖 4-13 2023/06/09 18:31–06/09 21:01 (Group\_37)變化圖

觀測 3 小時，共降雨 27 mm，微幅變動在上邊坡累積變動趨近於零，坡腹累積變動為 1.2 mm，坡趾則累積變動為靠近約 -0.5 mm；即時變動檢視兩幅間變化，於上邊坡有來回趨勢，變化不大；坡趾則來回變化較小，累積變動也則較小。

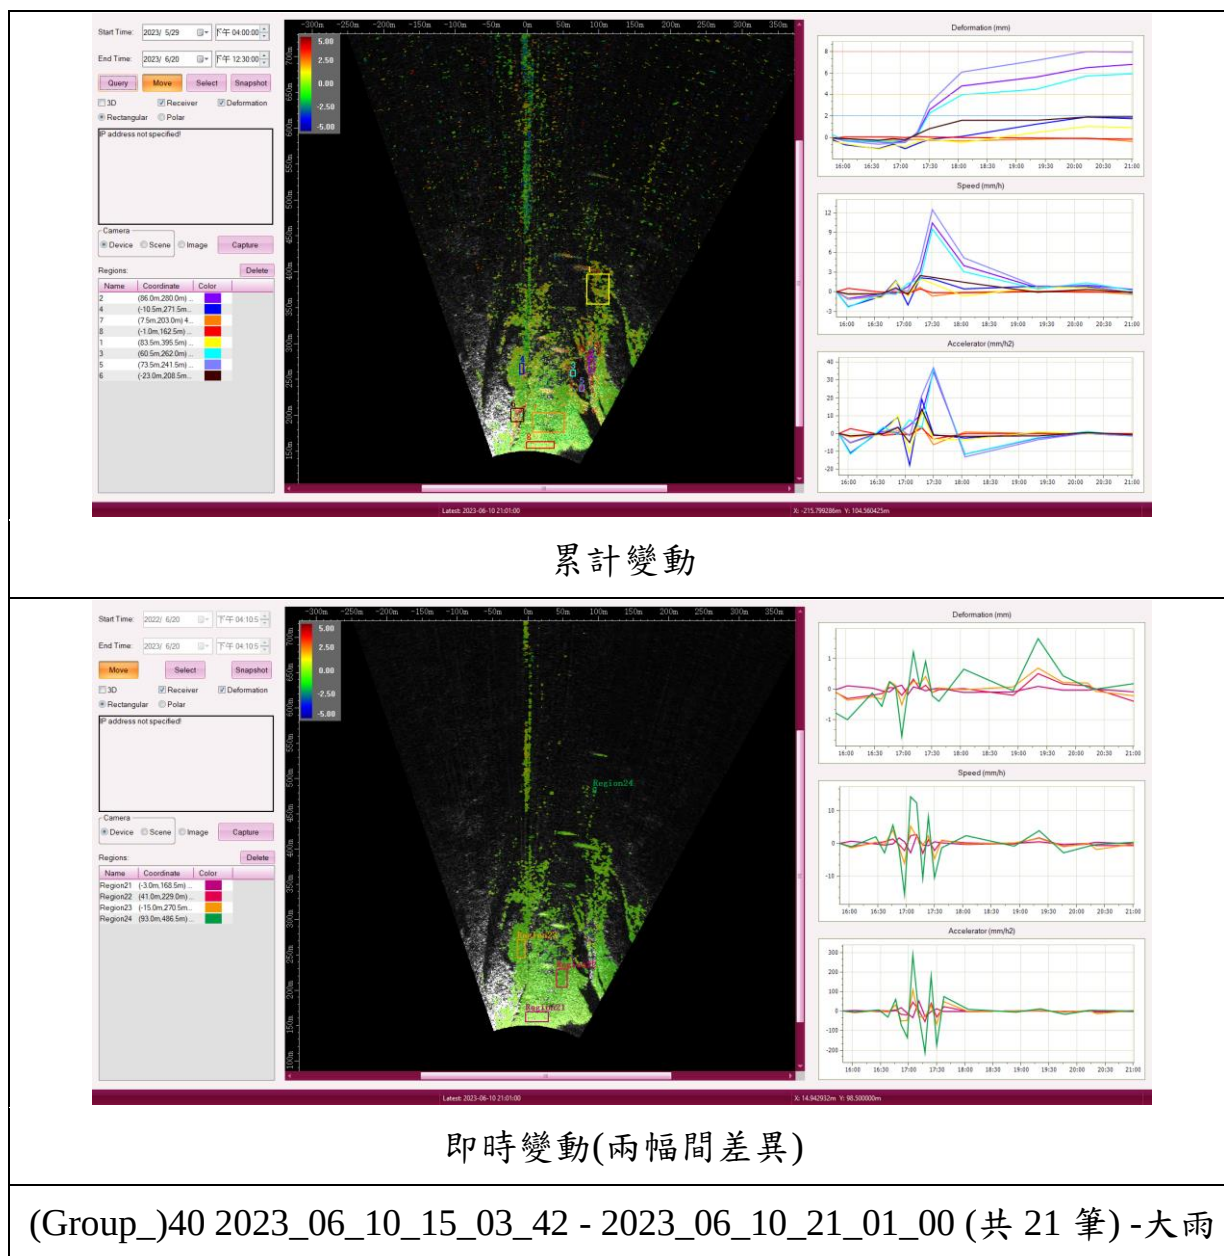
圖 4-14 2023/06/10 15:03–06/10 21:01 (Group\_40)變化圖

觀測 6 小時，共降雨 55 mm，微幅變動在上邊坡累積變動趨近於零，坡腹累積變動為 8 mm，坡趾累積變動也較小；即時變動檢視兩幅間變化，於上邊坡有來回較大趨勢，但累積變化不大；坡趾則來回變化較小，累積變動也則較小。

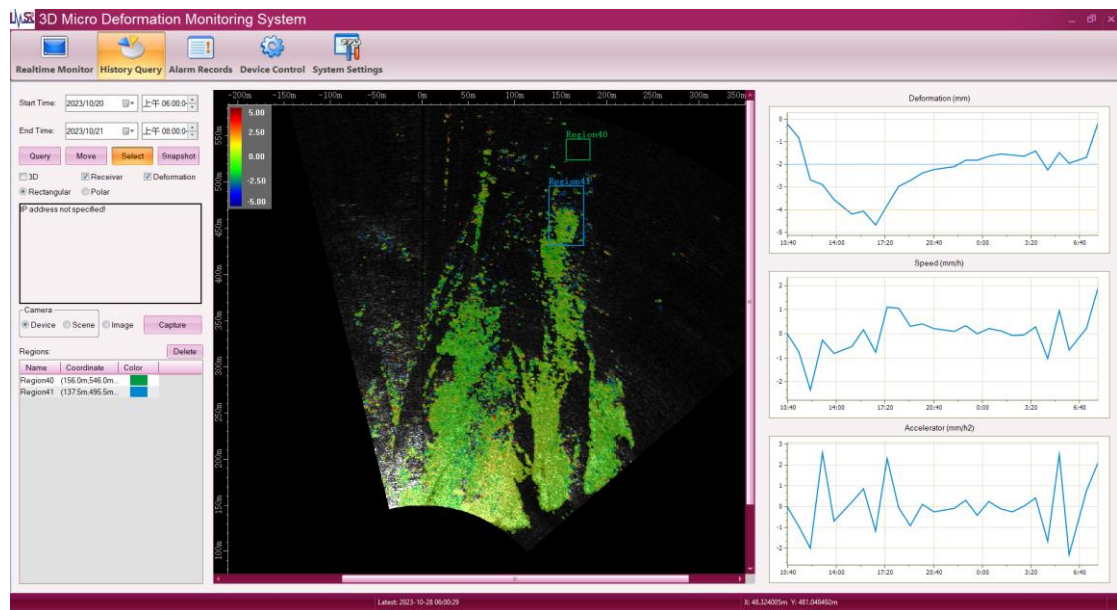
圖 4-20 2023/10/20 06:00–10/21 08:00 微幅變動圖

無降雨期間 GB-SAR 資料無短時間顯著大範圍變化，整體變化說明如第三節 2023/10/15 至 2023/10/28 (112 年)結果。比對地表傾斜計(雙軸)於上午 7 點有明顯變化，唯 GB-SAR 僅監測至該日上午 6 點，無法進行比較。另 GNSS 地表變位於 10 月 20 日至 21 日有超過警戒值的情況，其他的 GNSS 地表變位於該時間區段也都有一致變化約 7mm 的變化情況。由於該 GNSS 地表變位儀器放置於植被覆蓋範圍，研判應為 GB-SAR 掃描的盲區，如圖 4-20 綠色框範圍，而下方裸露地在該類似位置與時間也有類似變化的情況。

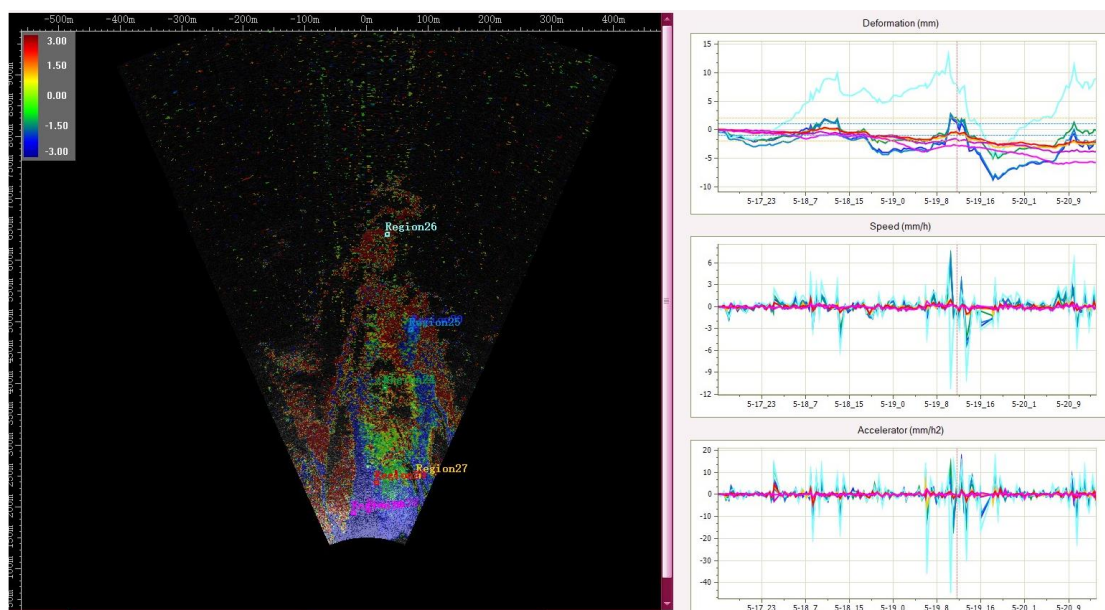
圖 4-23 2022/5/17 至 2022/5/20 累計趨勢成果

檢視三天觀測結果，可發現上邊坡與趾部有明顯位移，從圖 4-23 可以明顯看到崩塌地的位移樣態差異，在上邊坡為遠離雷達機(圖中呈現暗紅色)，累計變化達 2.5 公分左右，在坡腹基本上距離變化小(圖中呈現綠色)，在坡趾成果為靠近雷達機，累計可達 0.9 公分左右(圖中呈現為藍色)。其中，從圖 4-24 除了坡趾有靠近雷達波的情況，GB-SAR 也可以有效觀測到蝕溝區域也有靠近雷達機的情況，蝕溝區普遍變化都持續往雷達方向靠近(藍色區塊)。

若以局部單點小範圍檢視圖 4-23，可發現在冠部區域邊坡位移隨著時間有變化趨勢，如圖中冷色系點位(藍色、綠色折線)在上午 10 點半至 12 點左右會有逐漸遠離雷達機的情況，但是 12 點之後又會再靠近雷達機；在滑動部與坡趾地區圖中暖色系點位(紅色、橘色折線)則無此趨勢，呈現邊坡持續靠近雷達機情況，猜測可能與熱脹冷縮或大氣效應有關，亦或是不同邊坡位置的特性不同。

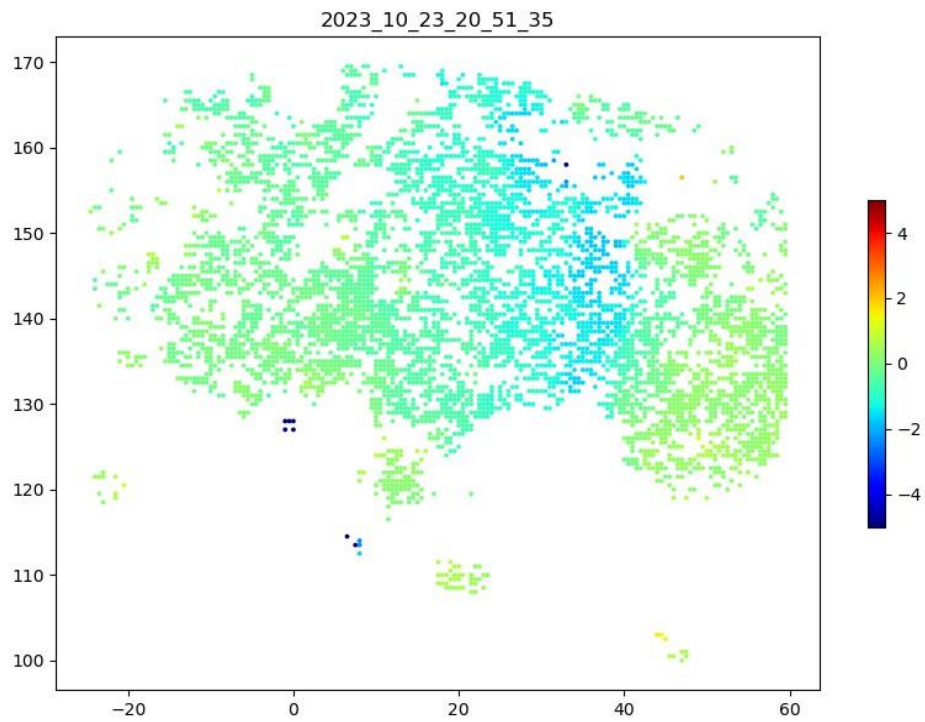
圖 4-37 LinearSAR 監測 DS194 崩塌地 100 ~ 170 公尺結果

以下分別將 LinearSAR、以及 ArcSAR 所監測 DS194 崩塌地之 100 至 170 公尺區域挑出、以及比較，結果如圖 4-37 至圖 4-38。多數點位都為靠近雷達機的趨勢(藍色與綠色)。
