**GB-SAR 於偵測局部與大範圍地滑  
技術研發與驗證**  
**Methodology Developing and Validation  
for Monitoring Portion or Large Scale  
Landslide with GB-SAR**  
**( 期末報告書 )**

執行單位：國立成功大學

執行期間：112 年 02 月 08 日至 112 年 12 月 31 日

**農業部農村發展及水土保持署 編印**

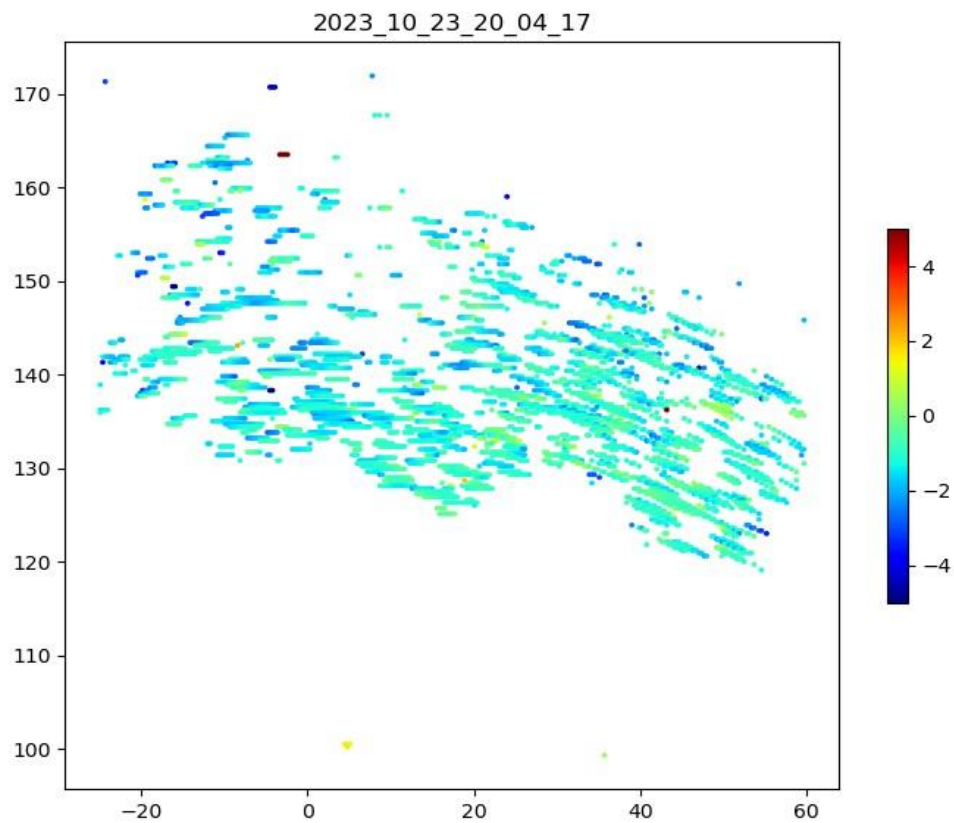
圖 4-38 ArcSAR 監測 DS194 崩塌地 100 ~ 170 公尺結果

以下分別將 LinearSAR、以及 ArcSAR 所監測 DS194 崩塌地之 100 至 170 公尺區域挑出、以及比較，結果如圖 4-37 至圖 4-38。多數點位都為靠近雷達機的趨勢(藍色與綠色)。

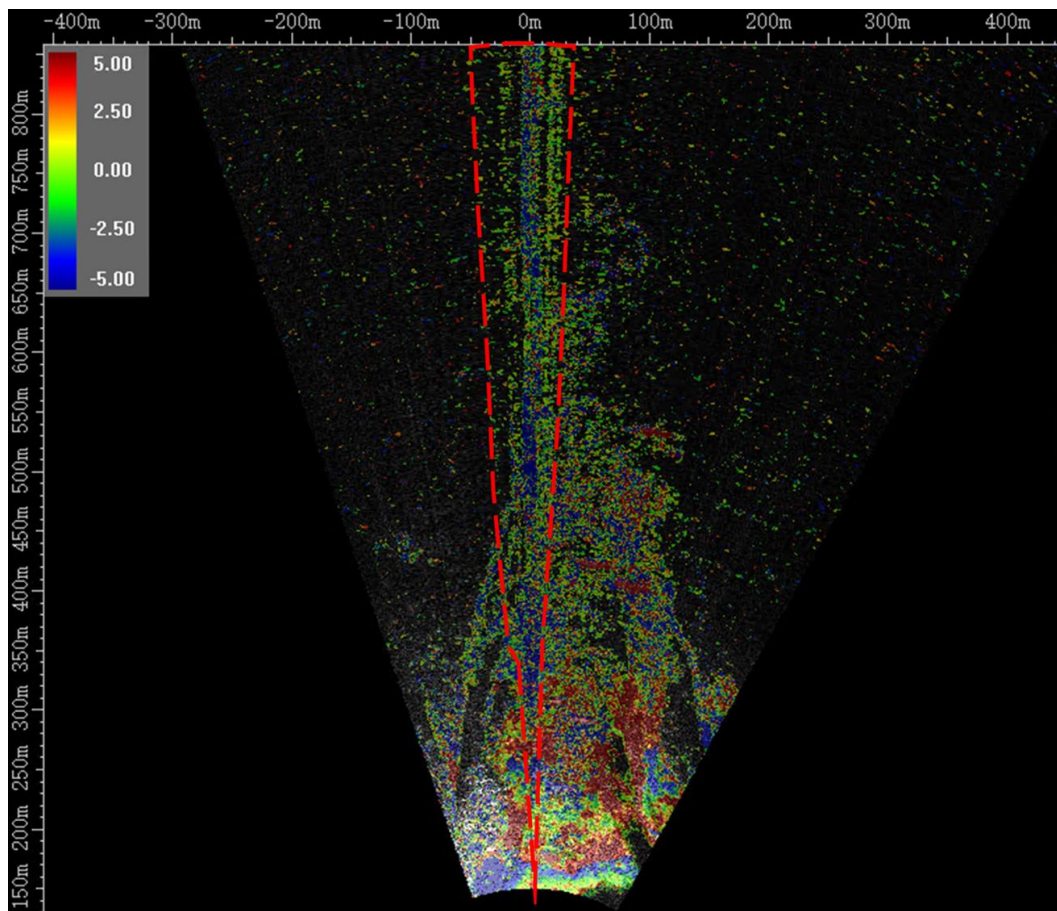
圖 5-1 GB-SAR 套疊變形量與雜訊干擾結果

使用合成孔徑雷達會有雷達影像融合導致雜訊增強的情況發生，，如圖 5-1 中央橫軸 0 公尺位置，可以觀察到一系列窄扇形向遠處發散訊號，故雷達資料的判讀仍須以人工進行資料檢視。

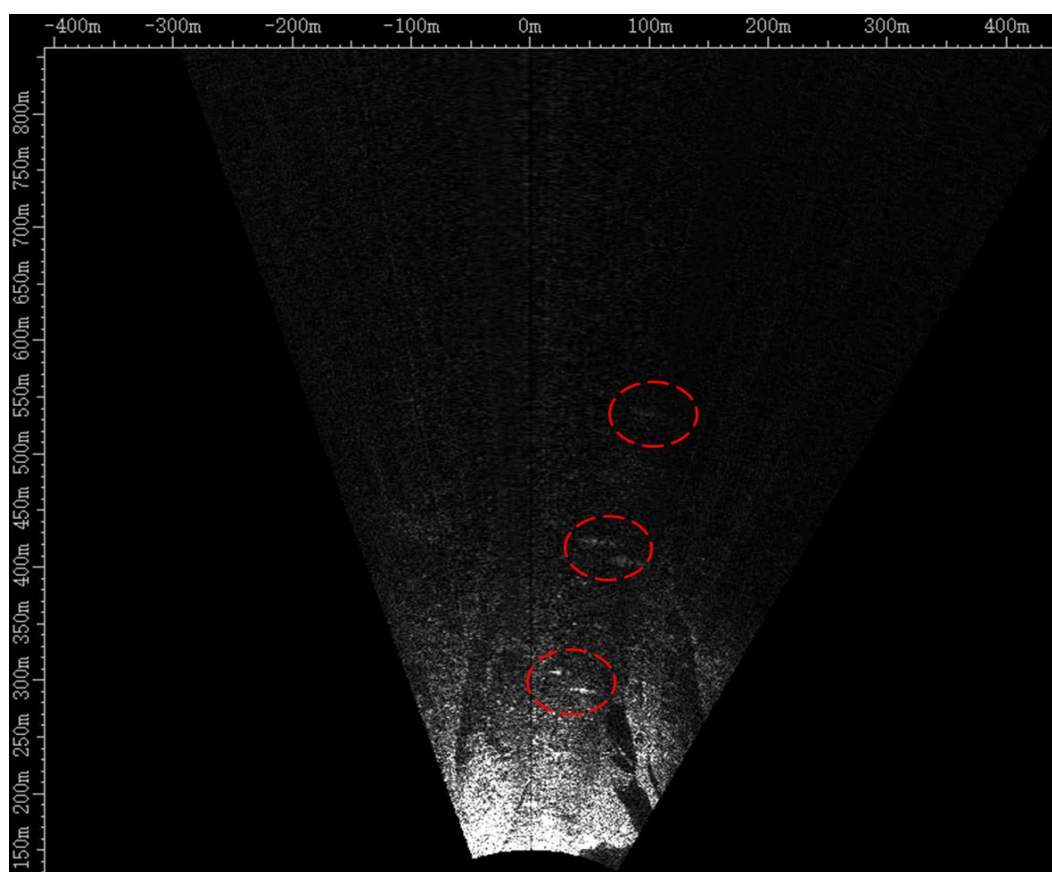
圖 5-2 GB-SAR 掃描邊坡時所發現之重影現象

從雷達回波圖可以看到若在觀測範圍內有雷達的強反射體，接收到的訊號會有複反射的情況發生，在 DS194 崩塌地 GB-SAR 放置位置前方有兩個不鏽鋼水塔，因多重反射作用而在雷達影像中產生重影現象，如下圖 5-2 與圖 5-3 中，紅色圓形虛線範圍內所示。依照同方向、等信號距離的特性，觀察到 7 組完整/不完整的重影現象。

在分時段影像分析工作階段，若雜訊產生與複反射發生的區域為目標區則會使得可以監測的範圍減少，需透過研究人員會篩選調多重影像區域進行判斷。
