農業部農村發展及水土保持署  
Agency of Rural Development and Soil and Water Conservation, MOA

# 水土保持工程構造物維護管理 策略及執行

保育治理組：吳晉安

113年4月30日

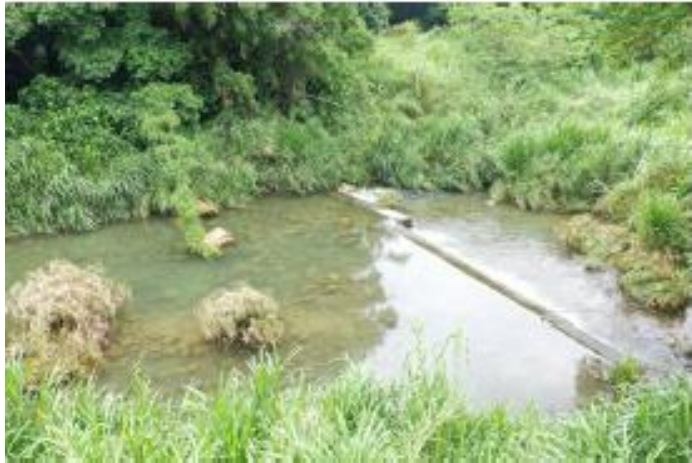
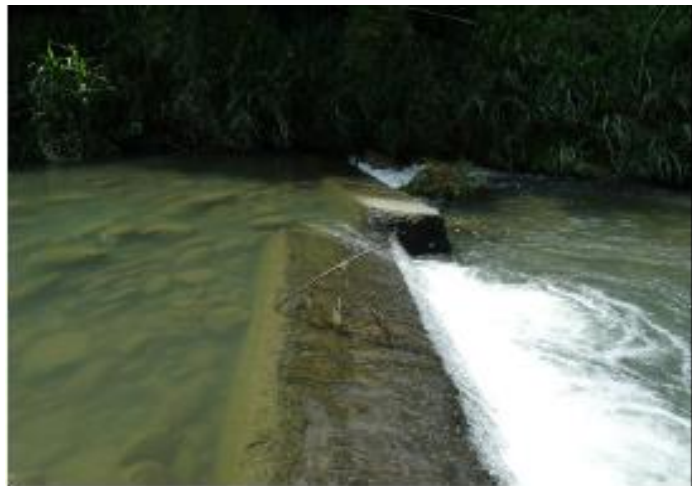
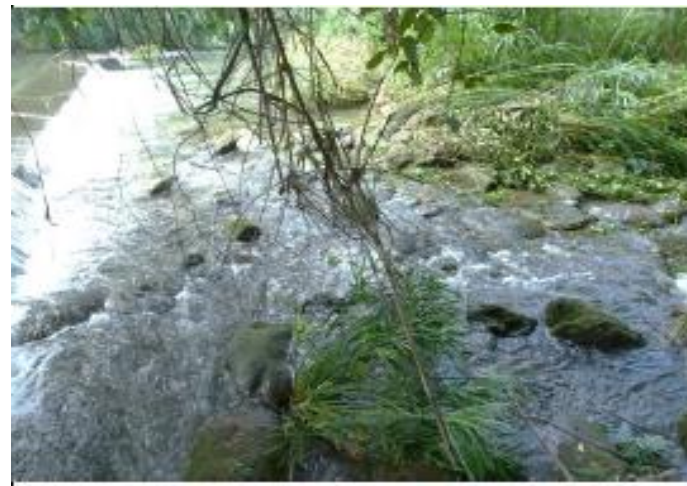
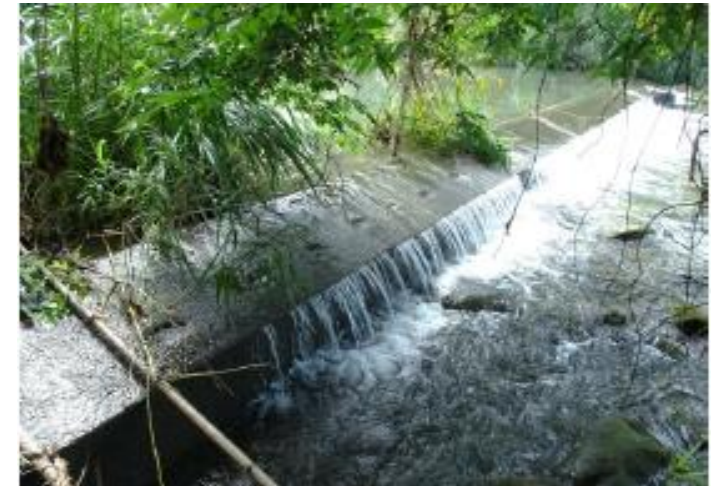
### 94ND-111抽藤坑溪出口災害復建工程 抽藤坑-01-A51-94

分級：D2

依據111年度臺中分署提供之巡查表格，可得知本項構造物**左側**(約於 $L=2m$ 、 $H=0.3m$ 處)**遭植生覆蓋**；構造物**左側斷裂錯位**、右側斷裂部分向下游面**傾斜**；整體破壞型態包含**磨蝕、位移、錯動變形等**，推測為水流因素及河溪因素，故評級D級。又因本工程有重要保全對象，住戶3戶、公共設施等，故最終評級為**D2級**。

左側斷裂錯動位移

構造物右側斷裂情形

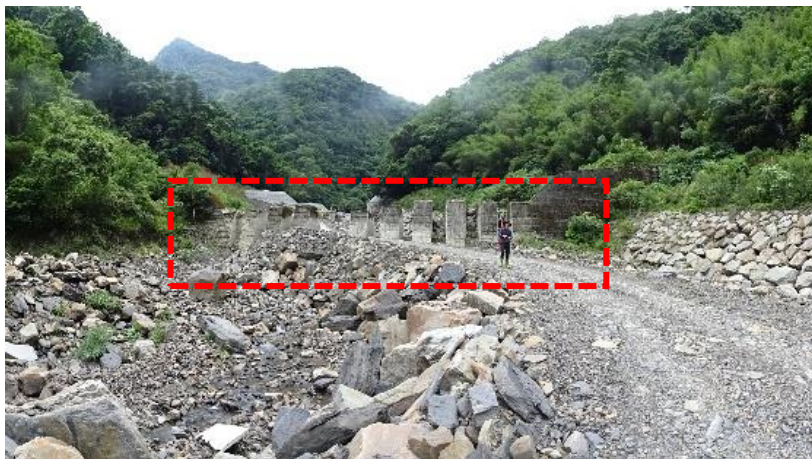
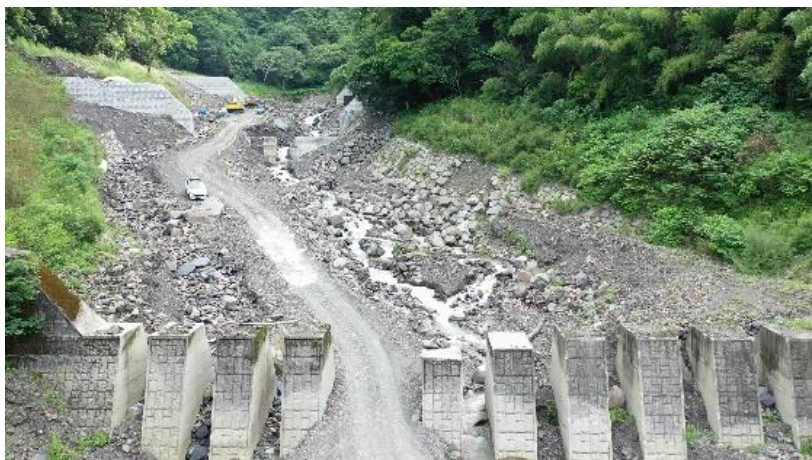
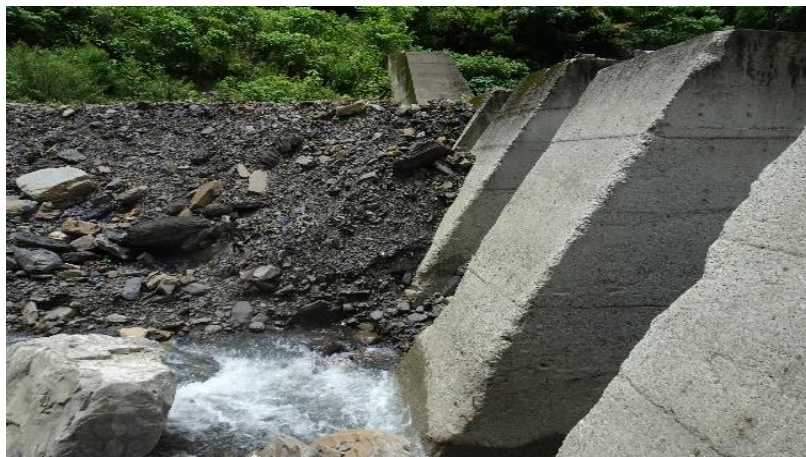
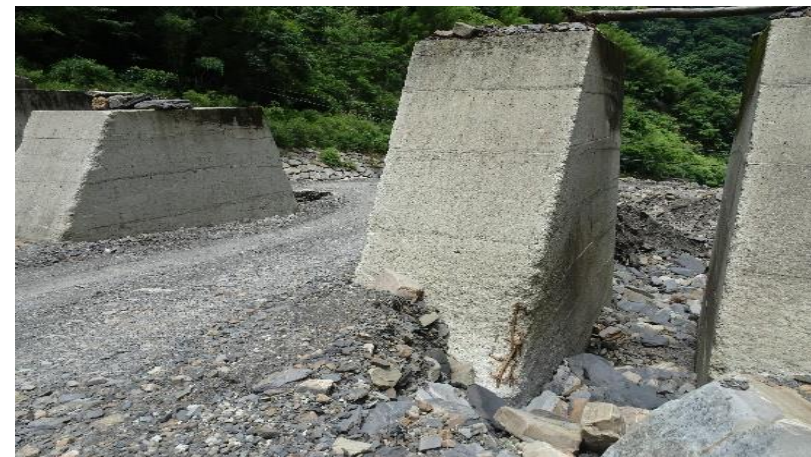
(無工程名稱)  
蘇樂溪D-07-A21-NA

分級：B

依據111年度臺北分署提供之巡查表格，可得知此構造物於103年度進行體檢時判定為B級，而目前溪流左側壩體開口處面層磨蝕H=0.1m，溪流右側壩體開口處水蝕H=0.1m，使得部分預警鋼筋露出，故本次巡查維持B級。

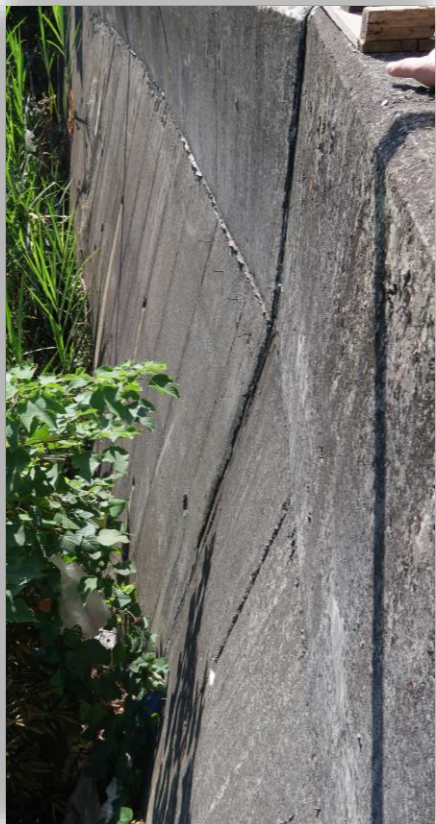
傾倒(約10度)

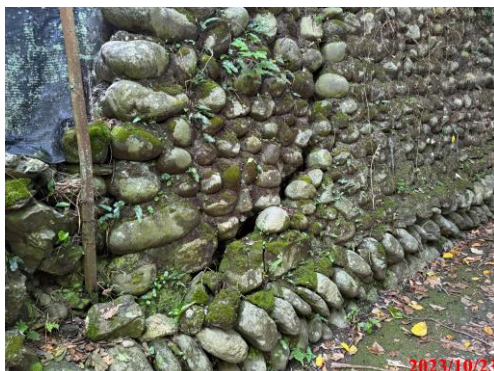
破裂(3公分)

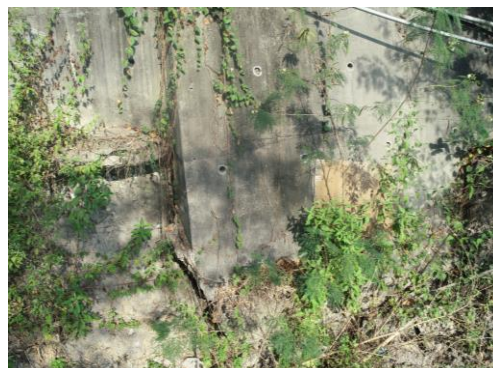
掏空

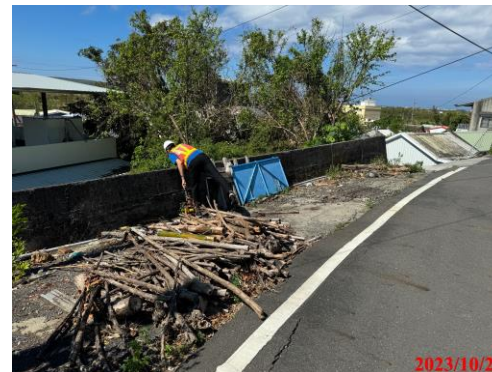
沉陷

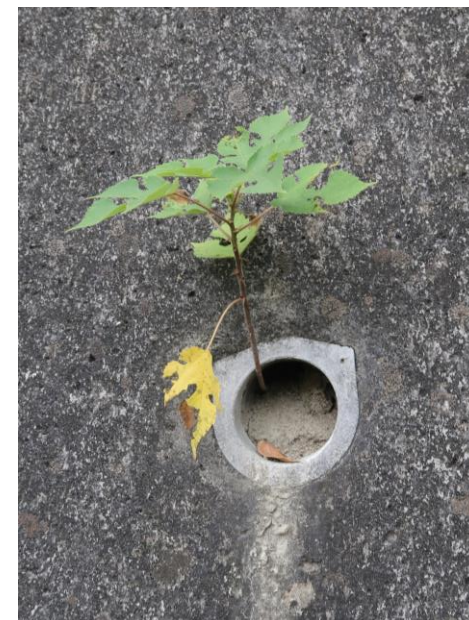
排水孔堵塞

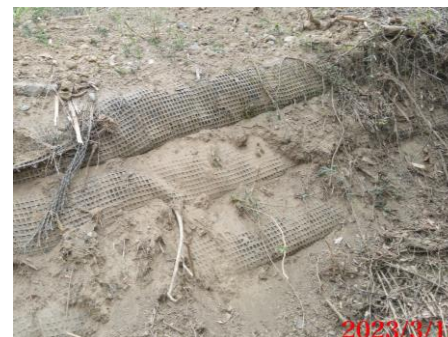
加勁材破裂

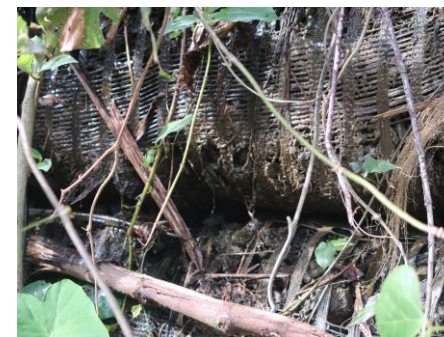
加勁材劣化

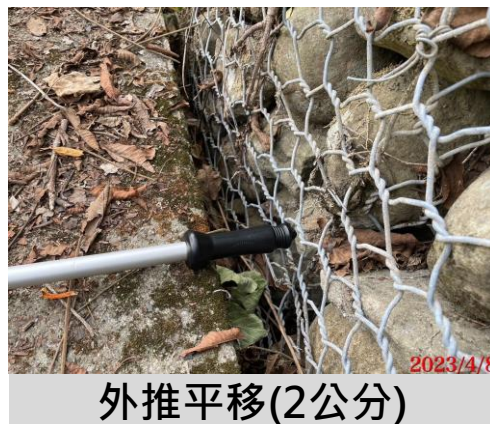
外推平移(2公分)

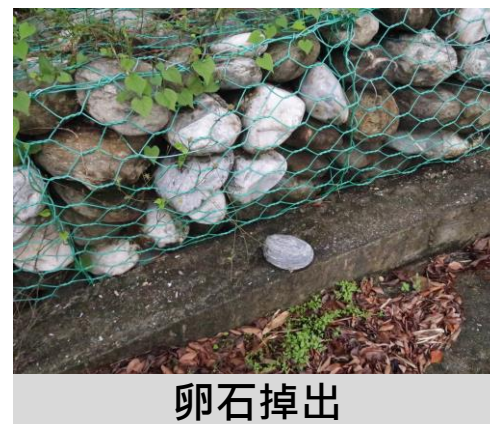
卵石掉出

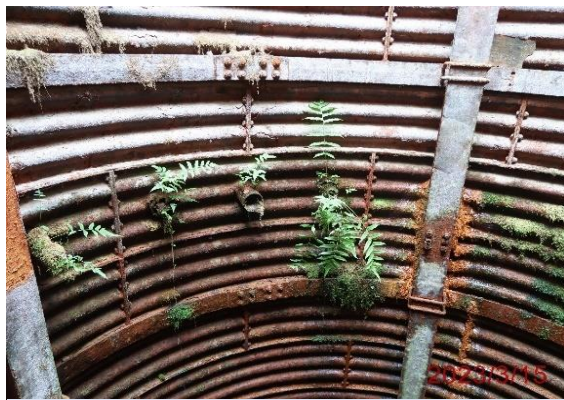
襯版間隙淤積土砂長出植生

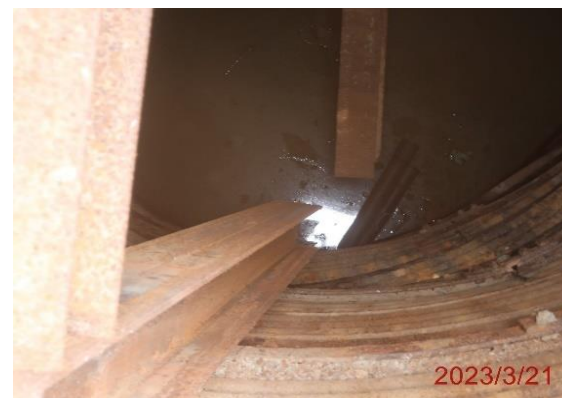
十字加固還斷裂、井桶變形

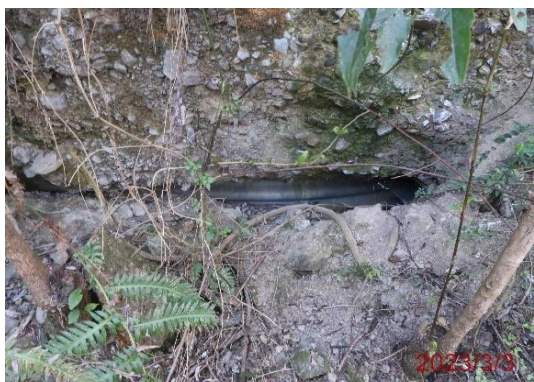
集水井井桶鋼襯版裸露

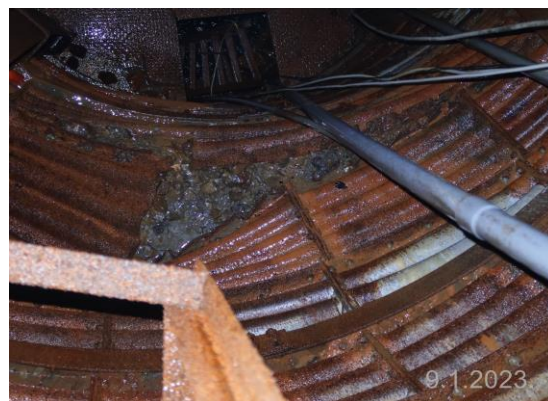
壁面情形(生鏽、破裂變形)

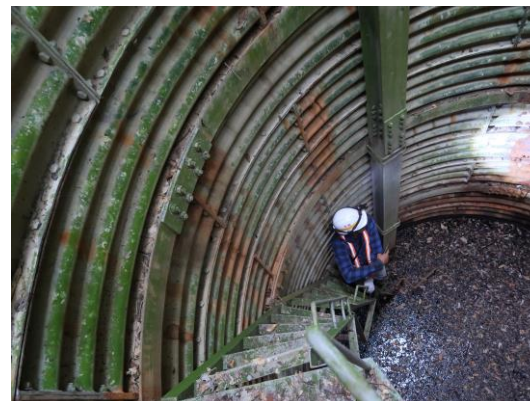
靜水池排水堵塞
