## 113年坡地災害監測技術交流及分享會議

# 0403花蓮震災後坡地崩塌災害調查判釋及 不安定土砂集水區風險評估

農業部農村發展及水土保持署

113年5月1日

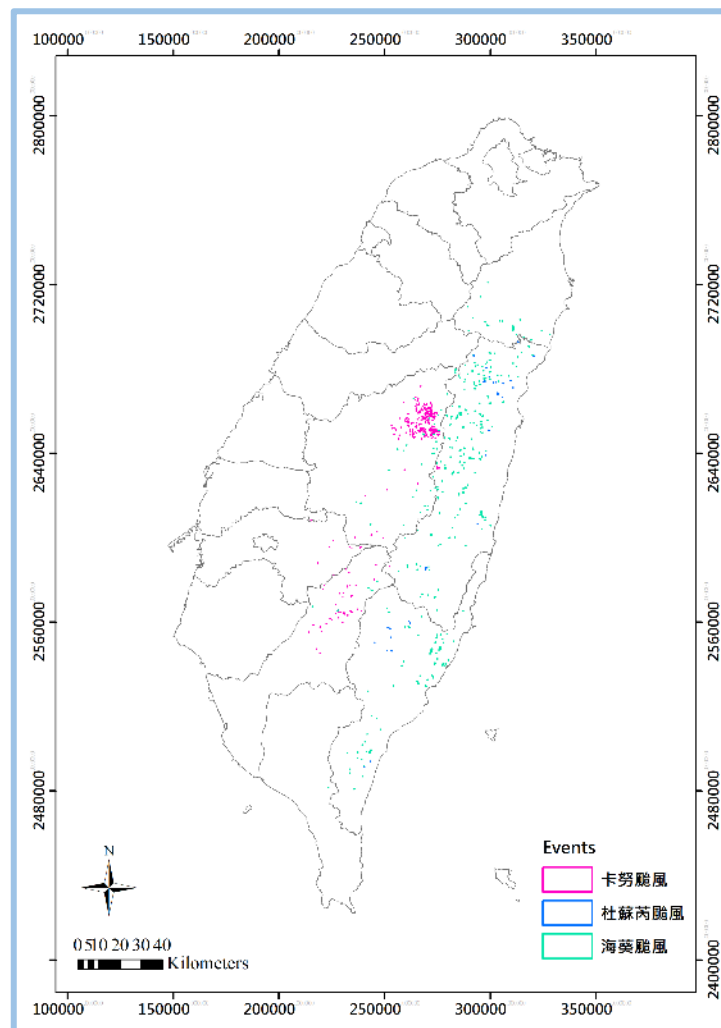
112年度災後衛星影像緊急判釋災點位置分布

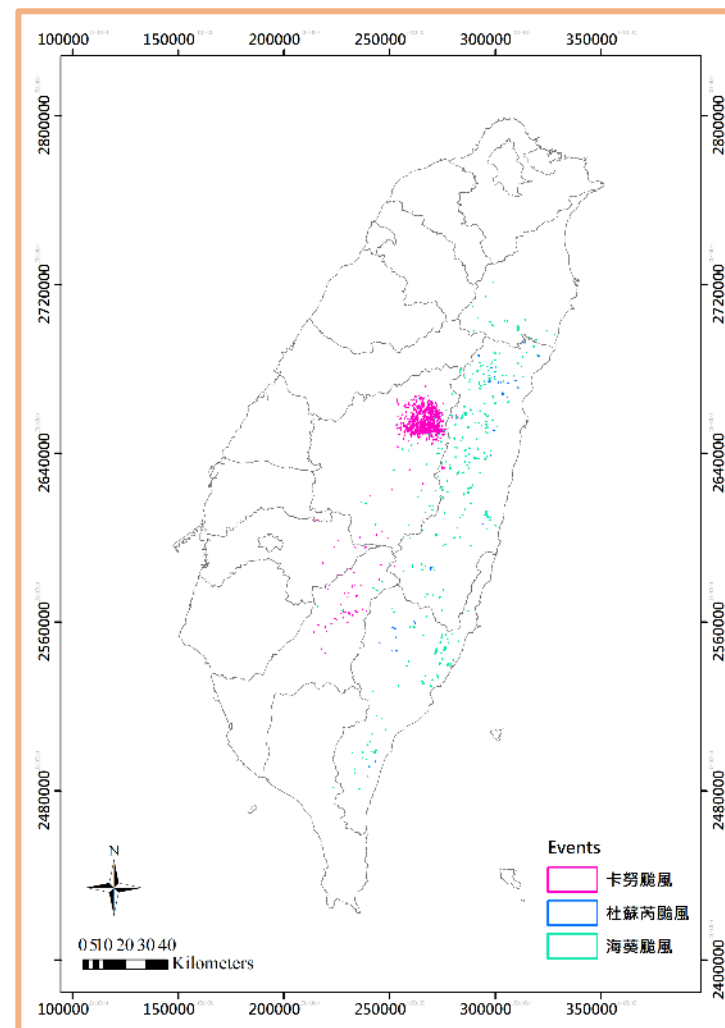
補充判釋112年災點位置分布→112年事件型崩塌目錄

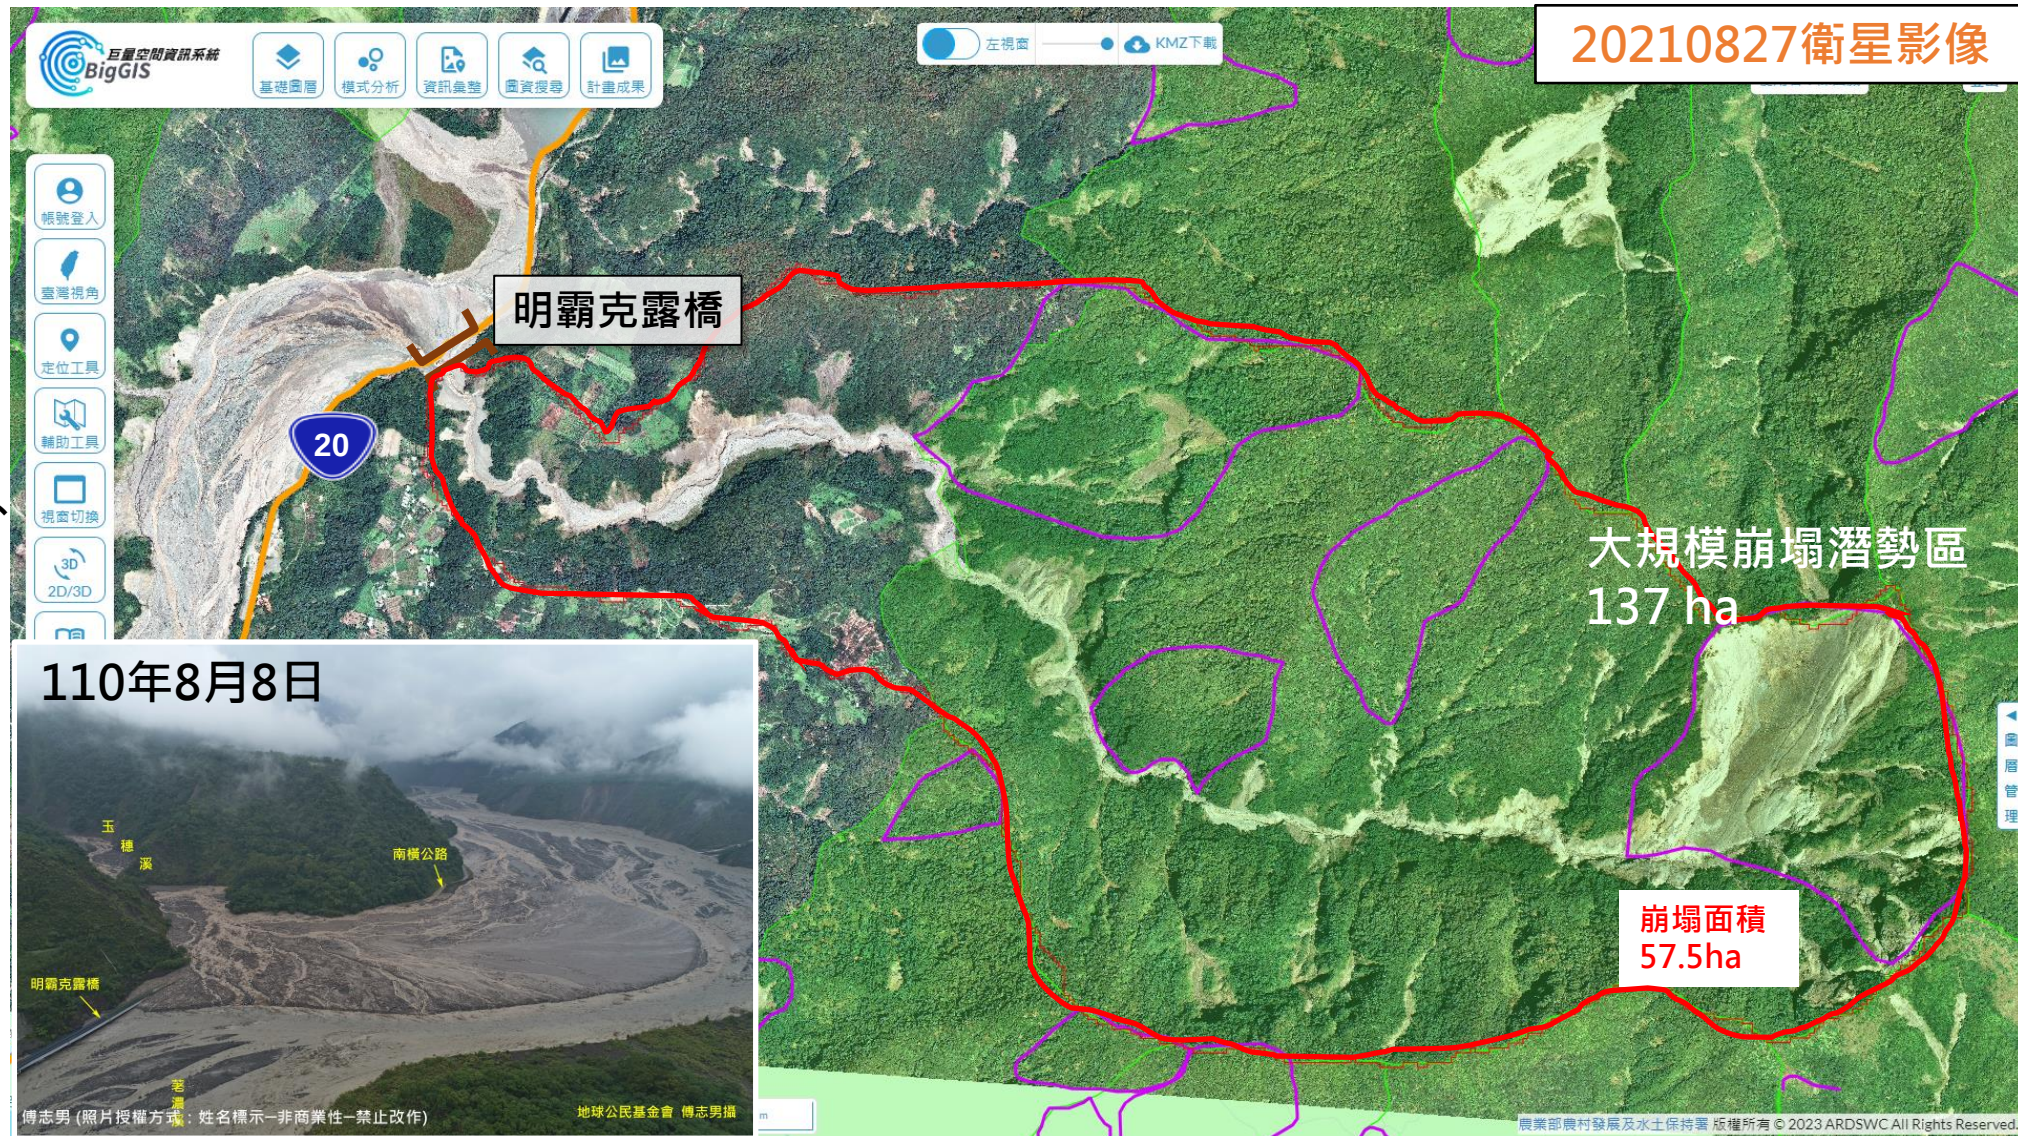
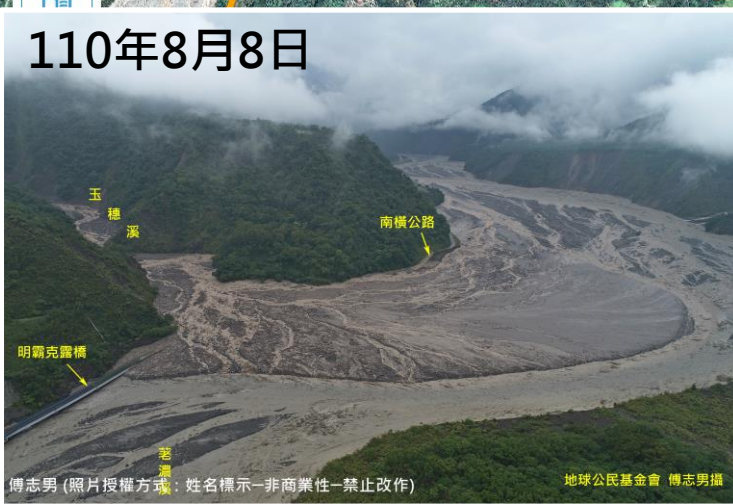
✓ **盧碧颱風** 暨0806  
水災：110年8月4日  
~ 110年8月9日

✓ **明霸克露橋** 沖毀：  
110年8月7日

✓ **災害影響**：高雄市  
桃源區復興、拉芙蘭、  
梅山等三部落，形成  
孤島

- 上游屬國有**林班地**，  
4處大規模崩塌潛勢區
- 崩塌區距**台20公路**之  
明霸克露橋約7.5km

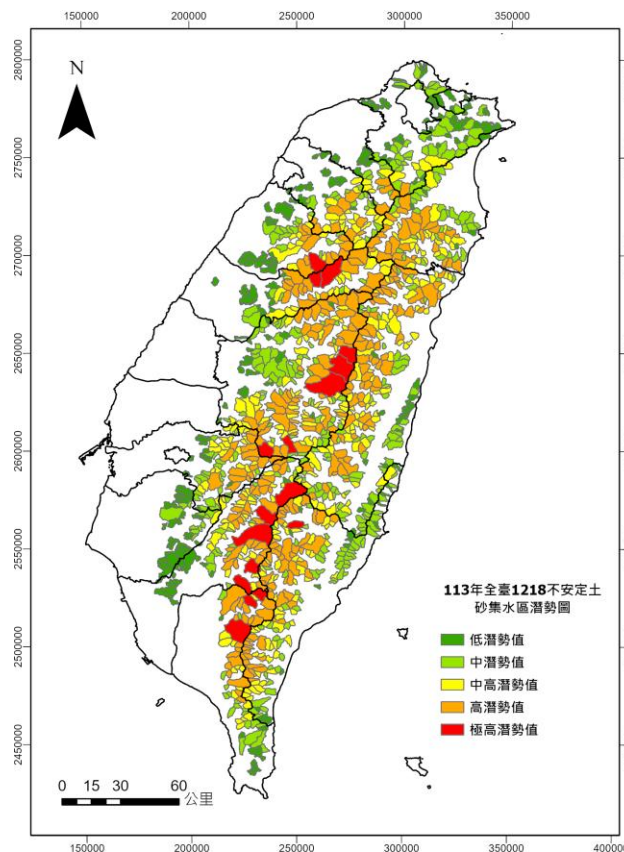
統計1,218處不安定土砂集水區，屬高潛勢以上者322處(26.4%)。

不安定土砂集水區潛勢值分布

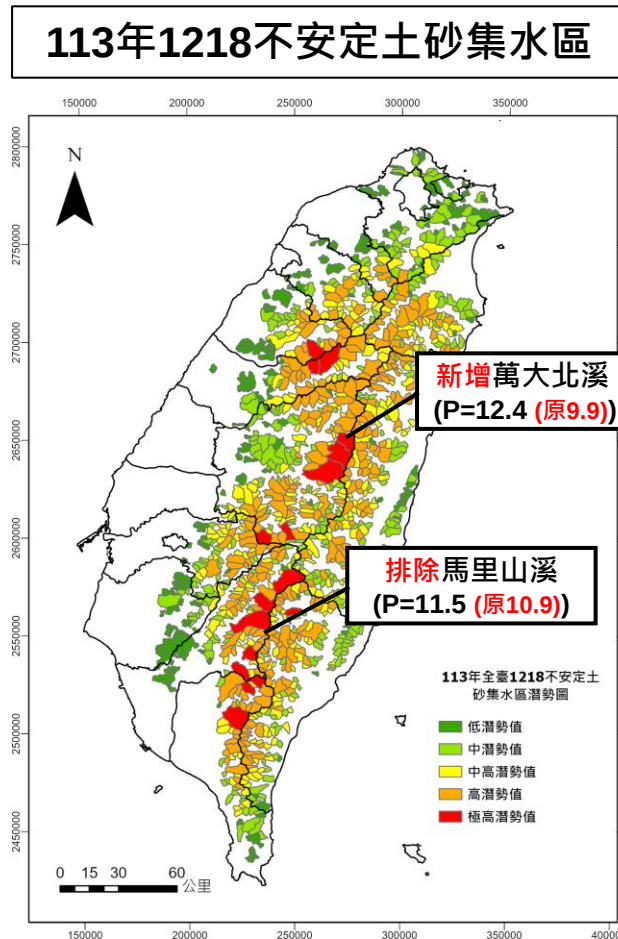
- ✓ 113年更新後高潛勢以上集水區共322處。
- ✓ 1,218處不安定土砂集水區中，多數集水區潛勢未調整 (1,063處 (87.3%))，其它集水區最多僅調整±1。
- ✓ 劃入28處高潛勢集水區，分布多位於桃竹山區及南投縣仁愛鄉。
- ✓ 劃出18處高潛勢集水區，分布多位於高雄、花蓮山區。

不安定土砂集水區潛勢差異圖

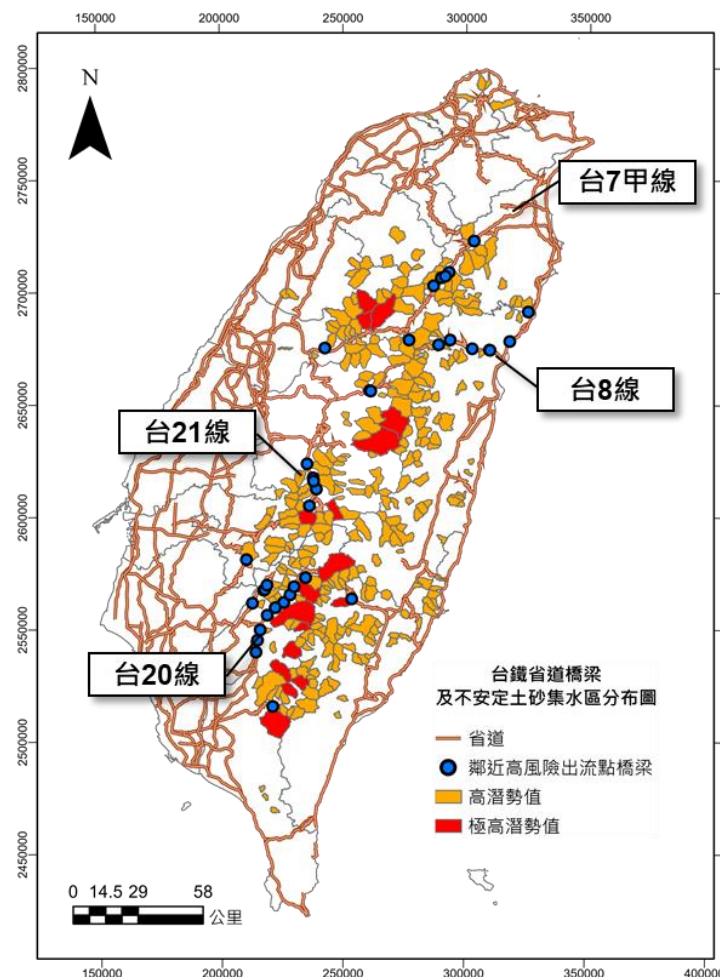
篩選位於高潛勢不安定土砂集水區及其下游1km以內橋梁作為評估標的，排除被誤判位於主河道之橋梁。

位於或鄰近高潛勢以上不安定砂集水區橋梁為38處，大多分布於台21、台20、台7甲及台8線。
