# 農村水保署工程生態檢核執行成效

## 第三方查驗辦理情形

南投分署 嚴科偉  
114年2月18日

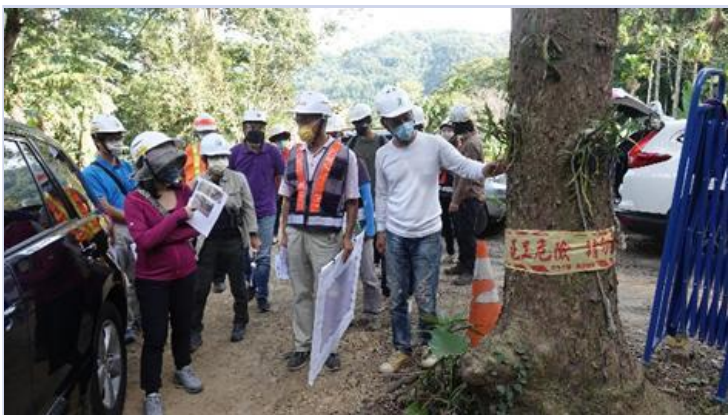
案例1：樹林保護僅有標示，建議增加保護措施，確保工程車輛不會誤傷或輾壓樹根週邊土壤。

增加稻草蓆包覆樹幹及放置三角錐預留車道緩衝範圍

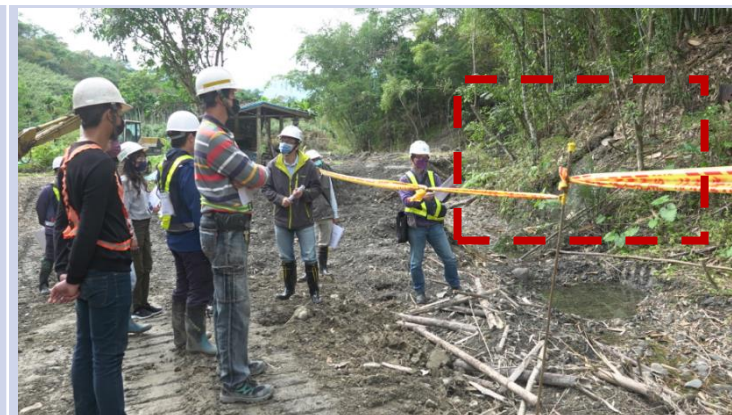
案例3：生物通道位置連結的棲地坡度過陡不利動物利用。建議調整往上游坡度較緩且有既成獸徑。

參照委員建議調整至較緩坡處施設

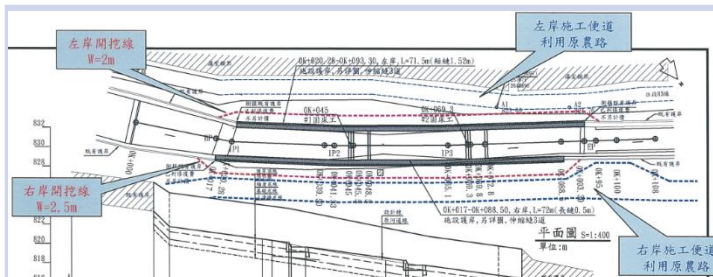
南投縣仁愛鄉萬豐村投014

## 案例3：工程設計無生物通道

## 右岸增設簡易式竹製生物通道。

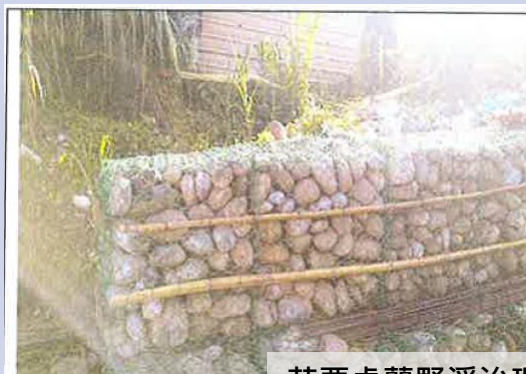
苗栗卓蘭野溪治理工程

## 案例4：石籠填充塊(卵)石後，在其上方覆土，營造生態基盤，以利加速演替恢復生態環境

## 於石籠表面覆土，加速植生恢復

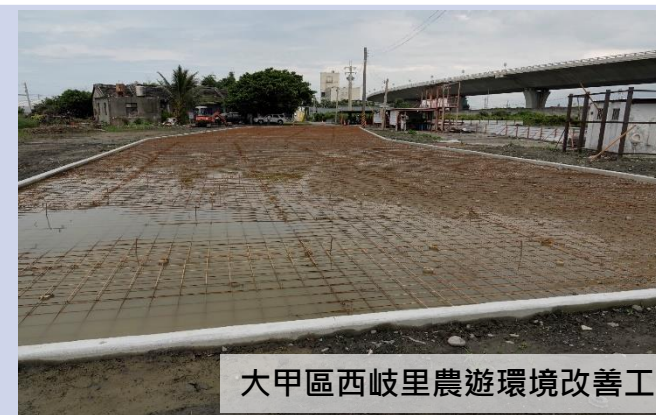
大甲區西岐里農遊環境改善工程

## 案例5：鋪面名稱採用「透水鋪面」，實際碎石混凝土「夯實」，每5公尺格點上設置3英吋PVC管，作為廣場鋪面雨水入滲之設計。

## 未來可加強大面積的透水率之工程設計，如碎石鋪面等。

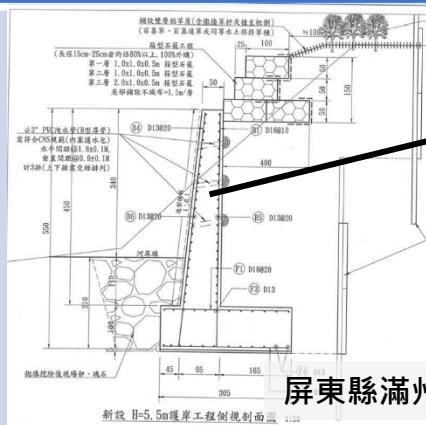
屏東縣滿州鄉滿林段港口溪

案例4：近垂直RC外觀護岸，建議採用局部**隱藏式工法**設計，覆土讓**自然植生**發展，或補植原生適生的攀附性或懸垂性植物。

近垂直RC  
外觀護岸

已於護岸頂密植多樣原生適生種(生態團隊提供)攀爬性植物

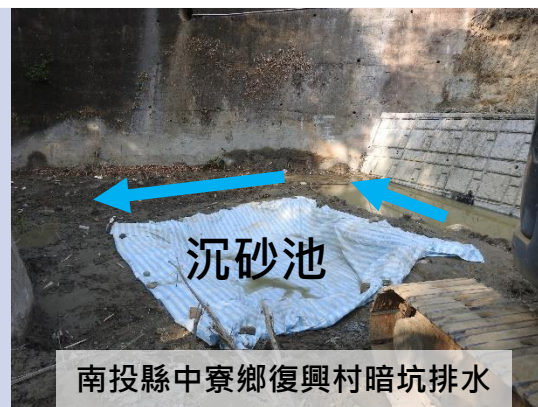
南投縣中寮鄉復興村暗坑排水

案例5：工區內**排導水未流經臨時沉砂設施**，應進行改善。

已加強工區內臨時沉沙池及臨時河道之維持

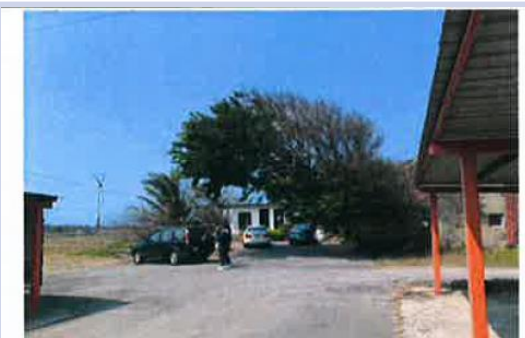
大甲區西岐里農遊環境改善工程  
位置或樁號：~~既有便道~~  
說明：~~既有便道延用~~

案例1：生態保護對象生態保護對象照片為「既有便道」，

應以工區範圍或鄰近地區應保護之植物、綠帶等，指定為保護對象。

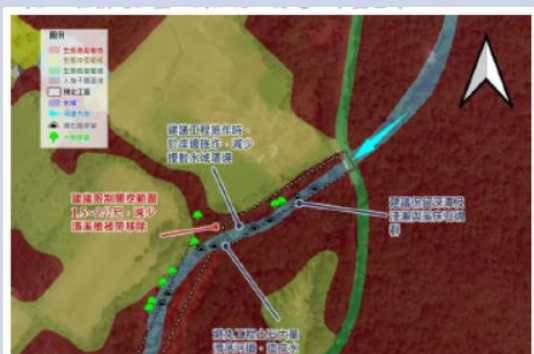
屏東縣滿洲鄉射麻里段都興橋、滿林段港口溪

案例7：工程設計的圖未標示於生態關注區圖中

增加工程設計圖套疊於生態關注區域圖上

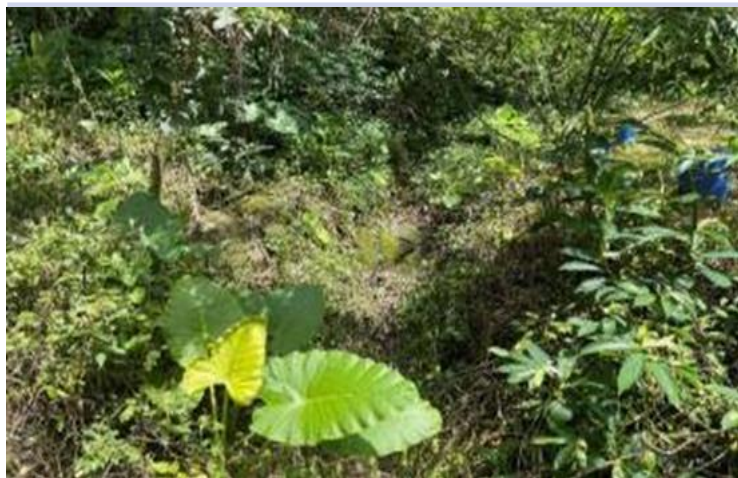
案例1：部分工程必要性說明照片難以理解或想像，可再適當調整。

補充道路基礎淘空照片及加強論述

本案上游路面下邊坡沖刷嚴重，部分構造物基礎淘空，中下游漫流沖刷影響地方生命財產安全……

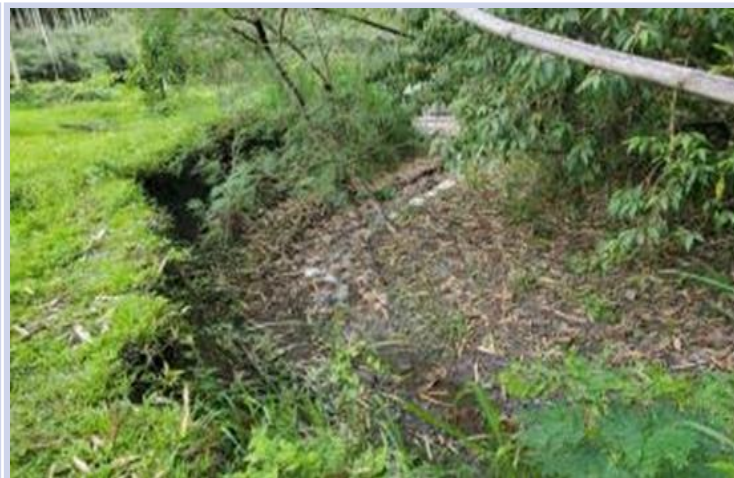
案例2：此處非常流水且未明述歷史災害情況，有必要全面施作嗎？

經檢討將部分護岸移至地質較脆弱之上游施作及減少固床工數量

部分河段迴避施作

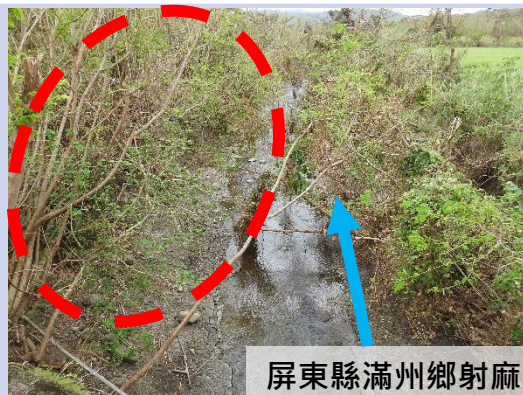
屏東縣滿州鄉射麻里段都興橋

案例4：左岸多數銀合歡→**持續**受溪流擾動**崩塌**，但**經公民參與取消設計**。

生態團隊持續觀察、監測及滾動調整，完工後3~5年間維管評析

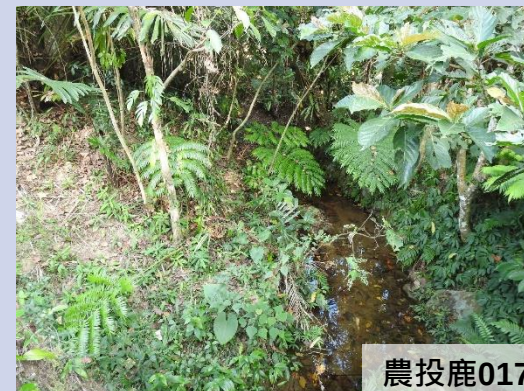
農投鹿017社區農路排水改善

案例5：工程末段(0K+180)支流保護工區段無太大災損，且溪底有大石，周遭林相良好，是否有施作必要？

經與地方溝通，考量工程整體性及完整性，建議依設計圖說施作，將要求承商儘量縮小開挖面積

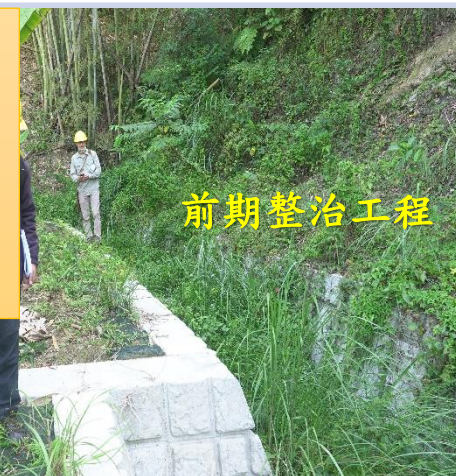
前期整治工程

案例3：不可總是**遷就陳情人**意見而為之，請以謀求生態效益為先。

地主總以土地利用最大化為考量，未必符合生態效益。

持續與陳情人及地主溝通生態友善觀念

盡力與地主溝通，至少提供部分土地設置生物通道。

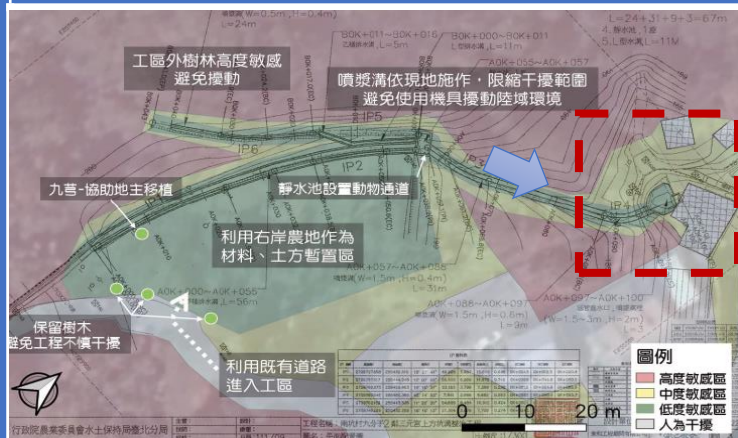
### 案例1：應注意排水設計對下游水域之生態衝擊

本工程下游連接既有靜水池及道路排水，對下游生態衝擊較小。

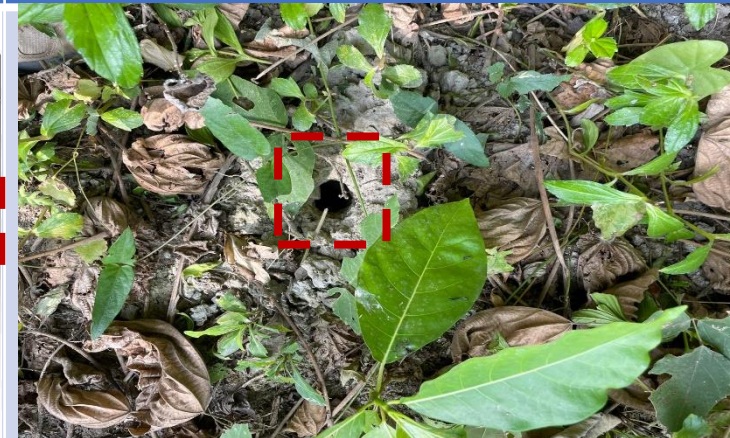
### 案例3：現勘發現多處溪蟹洞穴，請納入施工階段生態友善考量。

明確標示迴避溪蟹棲地，並加強施工宣導與強化2級生態輔導。

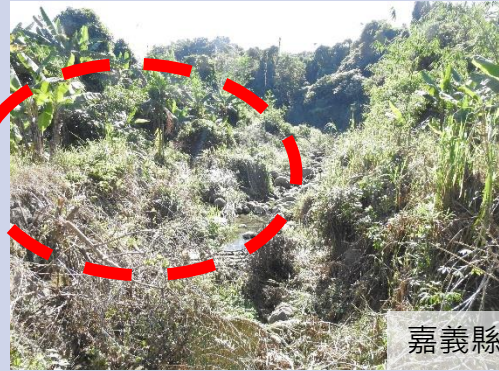
嘉義縣竹崎鄉義隆橋

案例1：動物坡道為橫向連結最後考量的措施，應先徵詢地主可否提供腹地以維持緩坡河岸，或更生態友善設計，更貼近「自然解方」之思維。

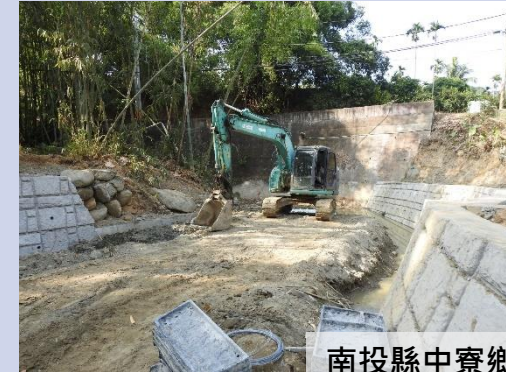
南投縣中寮鄉復興村暗坑排水

案例2：就河川棲地環境考量，或許可以保留下游段既有深潭，或配合地形彈性放寬河寬及放緩護岸坡度
