113年度臺東南迴(1)潛在大規模崩塌調查、監測及維運計畫

# 臺東金峰撒布優部落邊坡崩塌風險 之防減災作為與現階段成效分析

2025年5月27日

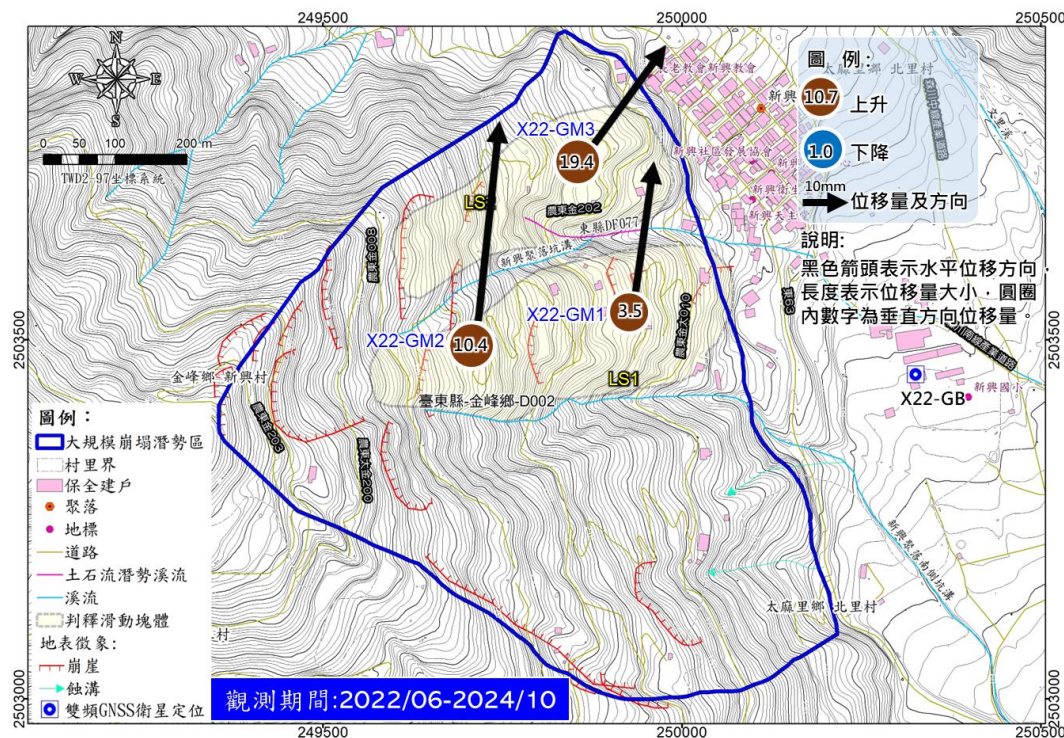
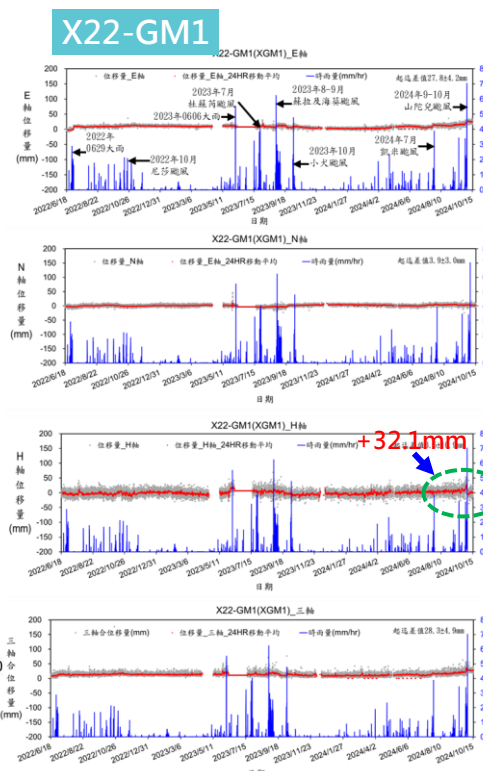
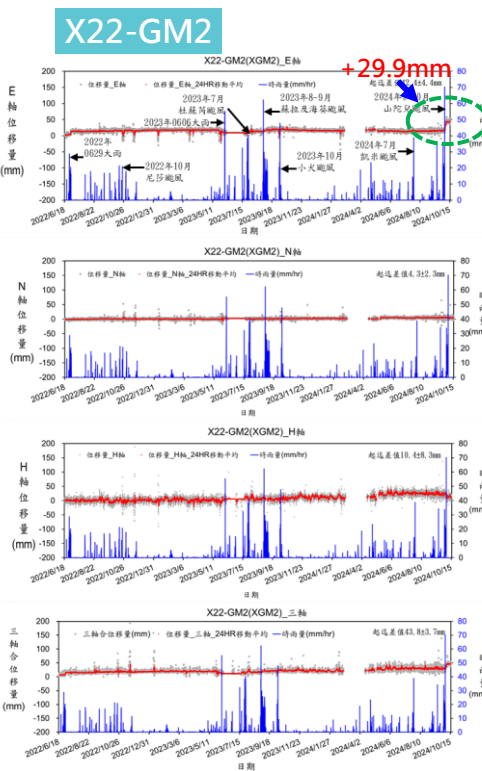
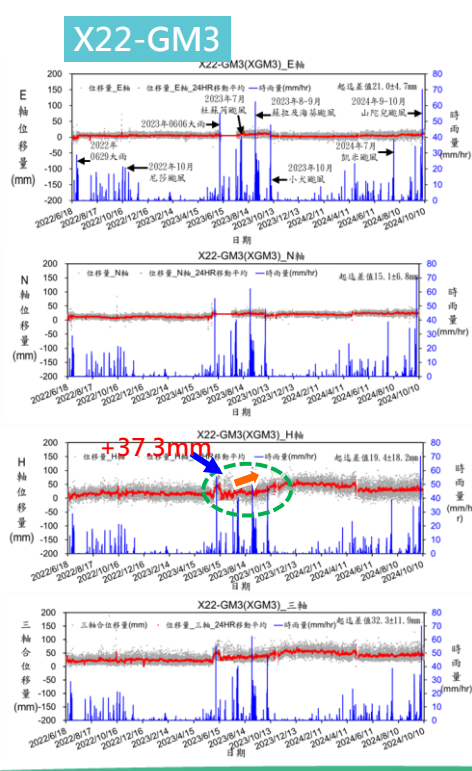
GNSS衛星定位位移量及方向圖

- LS1滑動塊體X22-GM1、X22-GM2測站，往東縣DF077坑溝(聚落)方向位移。
- LS2滑動塊體X22-GM3測站往東北方位移，**2023年9月海葵颱風後垂直變位**相對明顯，累積變位量**37.3mm**。
- 2024年9-10月山陀兒颱風事件**LS1滑動塊體之X22-GM1、X22-GM2**均見E軸有位移變位達**10.8mm**及**29.9mm**，H軸呈陷落現象達**32.1mm**及**17.5mm**，持續觀察。

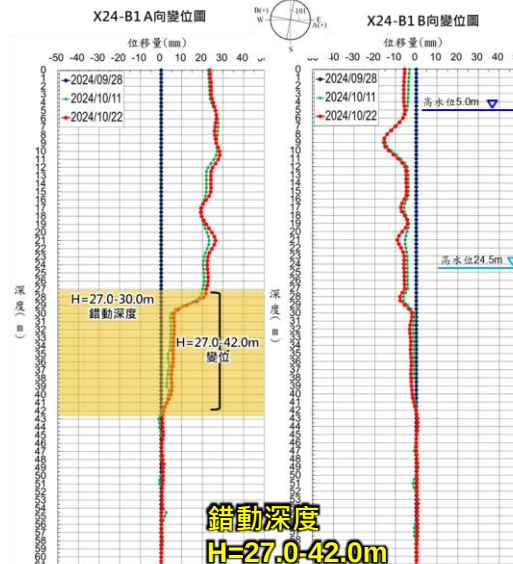
## LS1滑動塊體X24-B1

- 山陀兒颱風事件，LS1滑動深度27-42m，位移25.5mm；LS1滑動深度13-19m，位移72.8mm。

錯動深度  
H=27.0-42.0m  
Δ=25.5mm

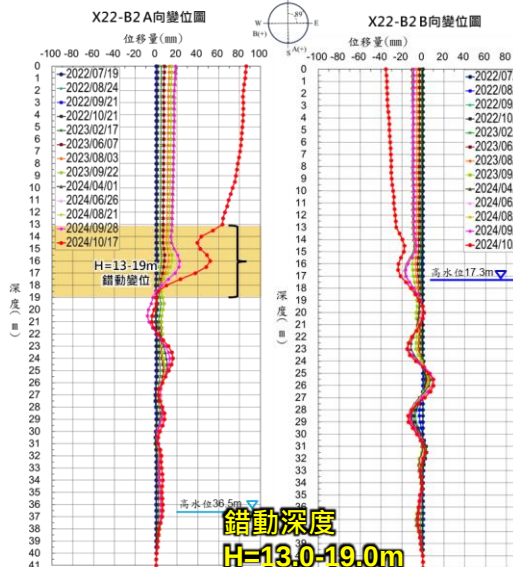
## LS2滑動塊體X22-B2

錯動深度  
H=13.0-19.0m  
Δ=72.8mm

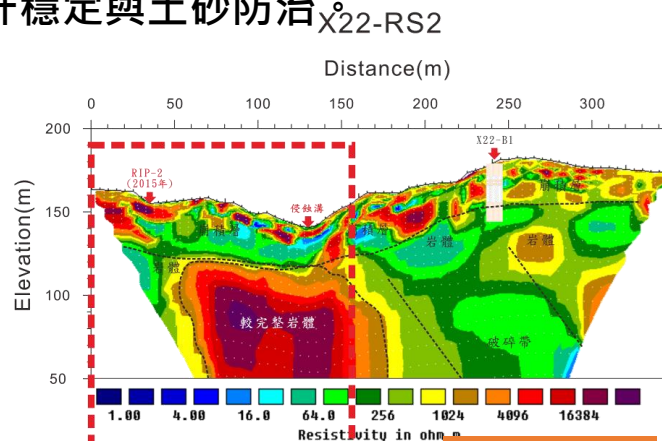
X22-RS2  
(2022年)

東縣DF077潛勢溪流(1)坑溝與邊坡蓄積水包與滲水現象，(2)下游2021年10月圓規颱風期間，排水斷面土砂淤積；建議進行邊坡地下水壓減降提升穩定與土砂防治。

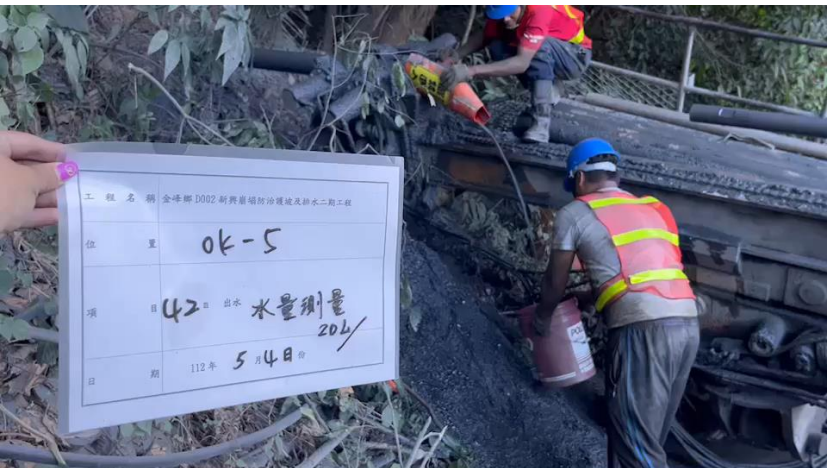
20230504\_B工區\_0K+007\_42m小出水

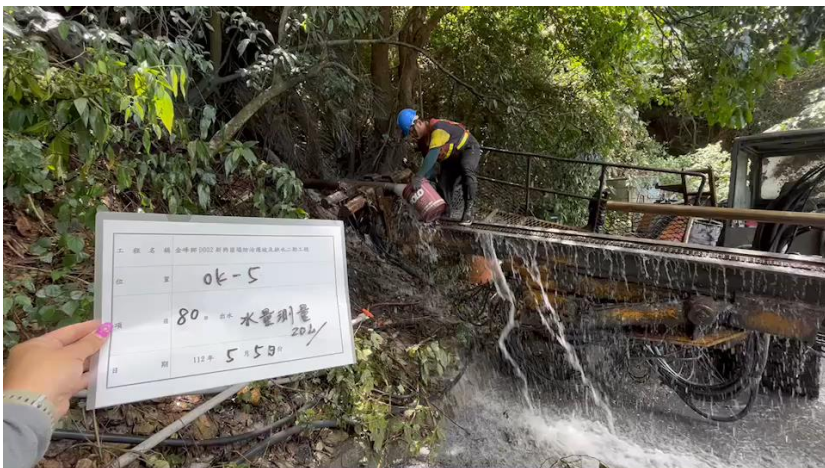
20230505\_B工區\_0K-005\_80m大出水

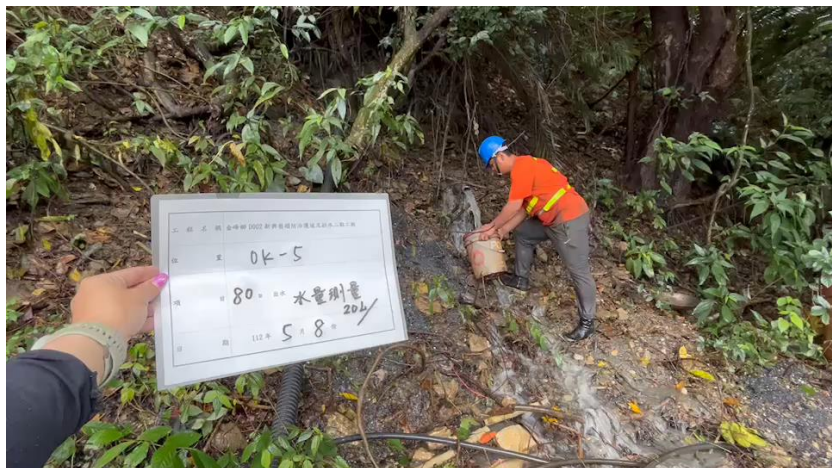
20230505\_B工區\_0K-005\_80m施工後3天出水情形

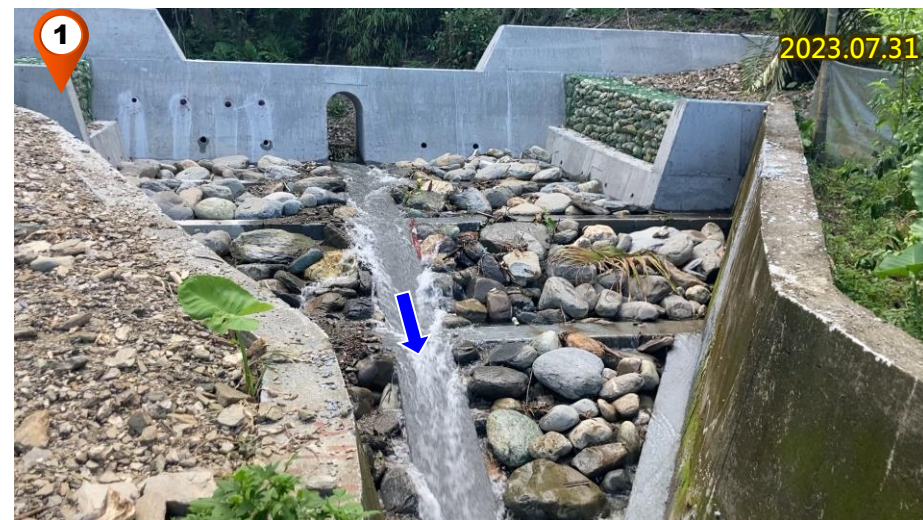
滯洪沉砂壩工2023杜蘇芮颱風後出水情形

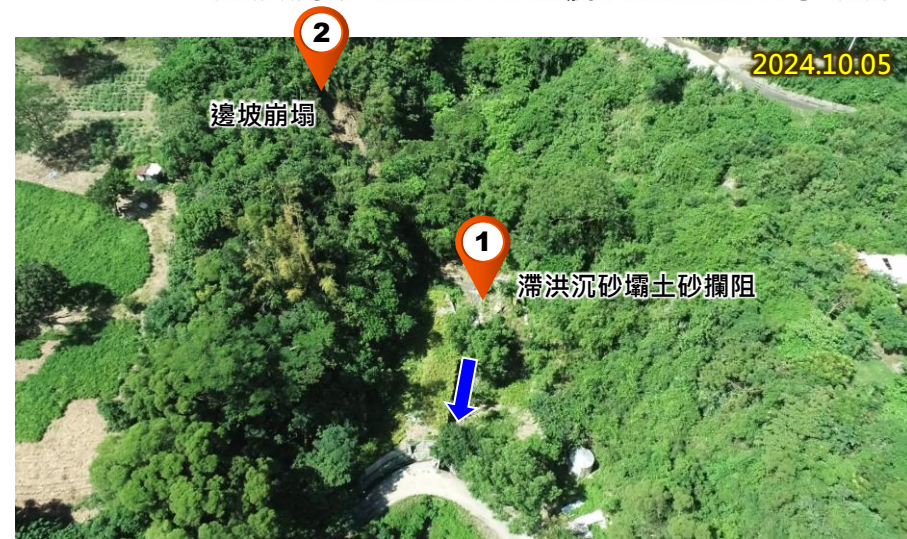
滯洪沉砂壩工

2024年山陀兒颱風期間有效攔阻崩塌土砂下移

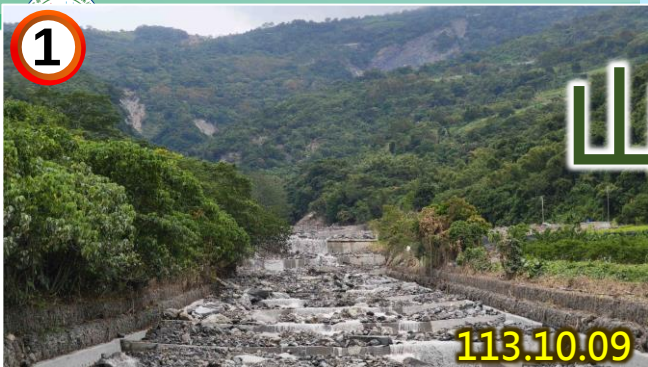
東縣DF076邊坡崩塌及河道土石堆積

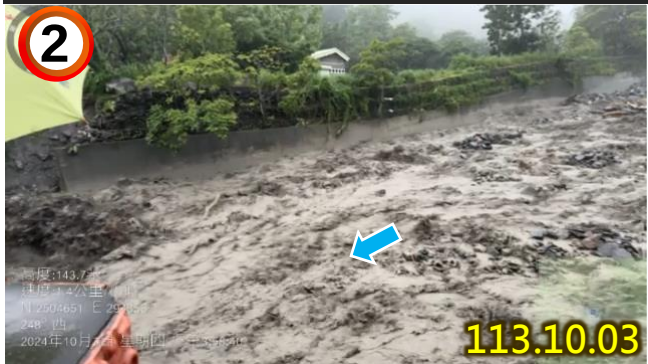
東縣DF076含砂沖刷豐收橋右岸淘空  
緊急補強，橋體於10/04凌晨遭沖毀

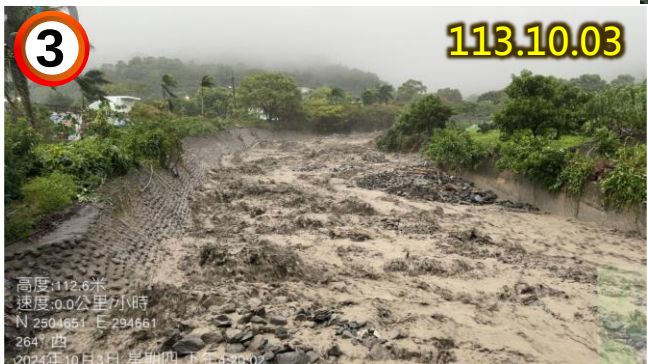
文里溪豪雨期間含砂流況

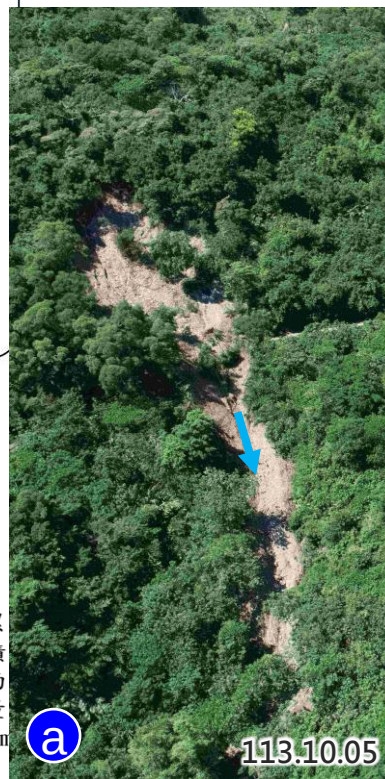
現生崩塌地(2024-01)空拍

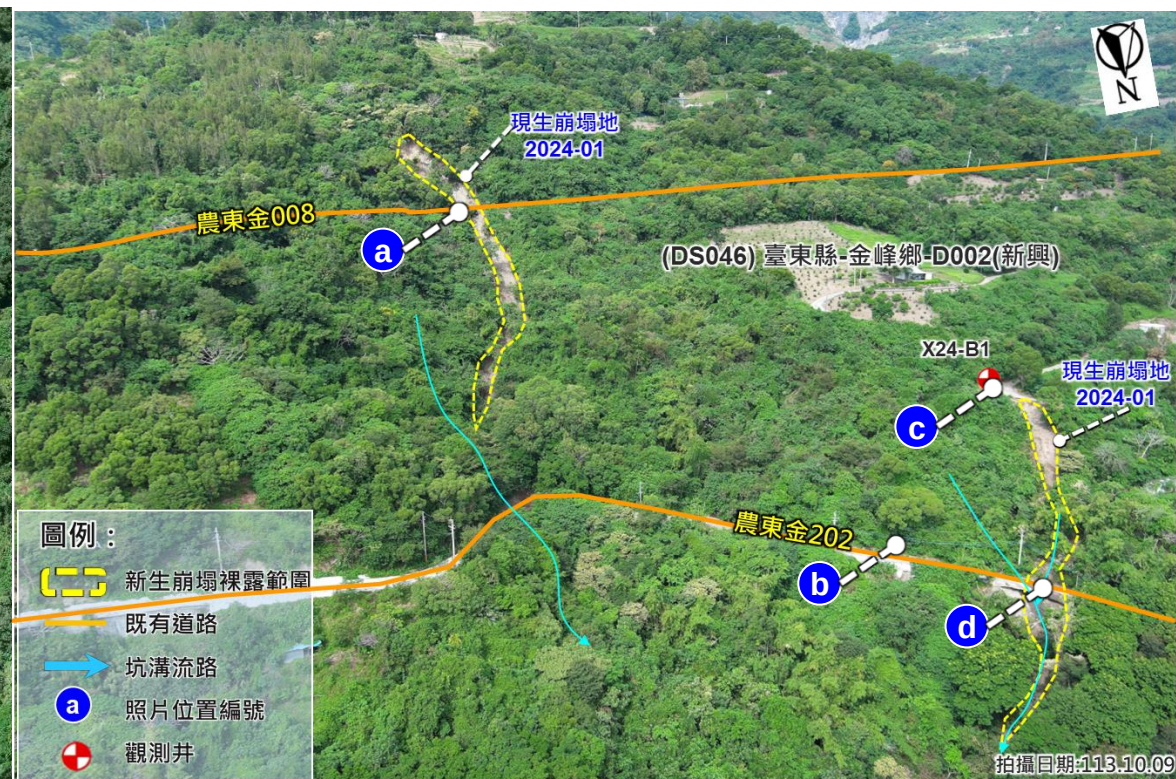
本案土石災害位於撒布優部落(新興)後方坑溝，因山陀兒颱風連續降雨，至10月4日凌晨1點時雨量達70.5mm，導致農東金202、農東金008及支線農路道路排水匯集沖刷崩塌及坑溝集中逕流兩岸淘刷，道路淘刷及土砂堆積。

支線坑溝土砂流出堆積農東金202道路

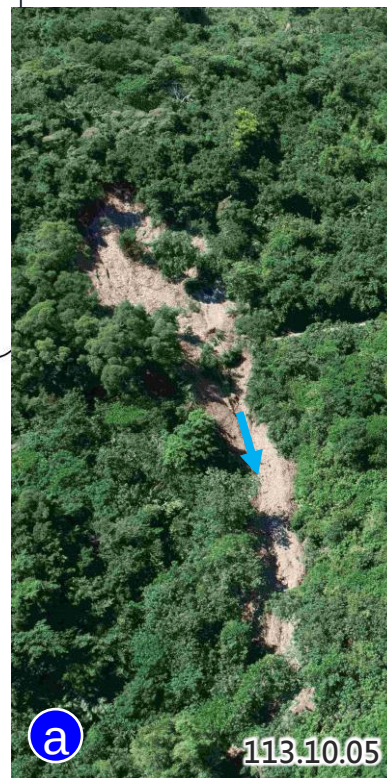
現生崩塌地(2024-01)空拍

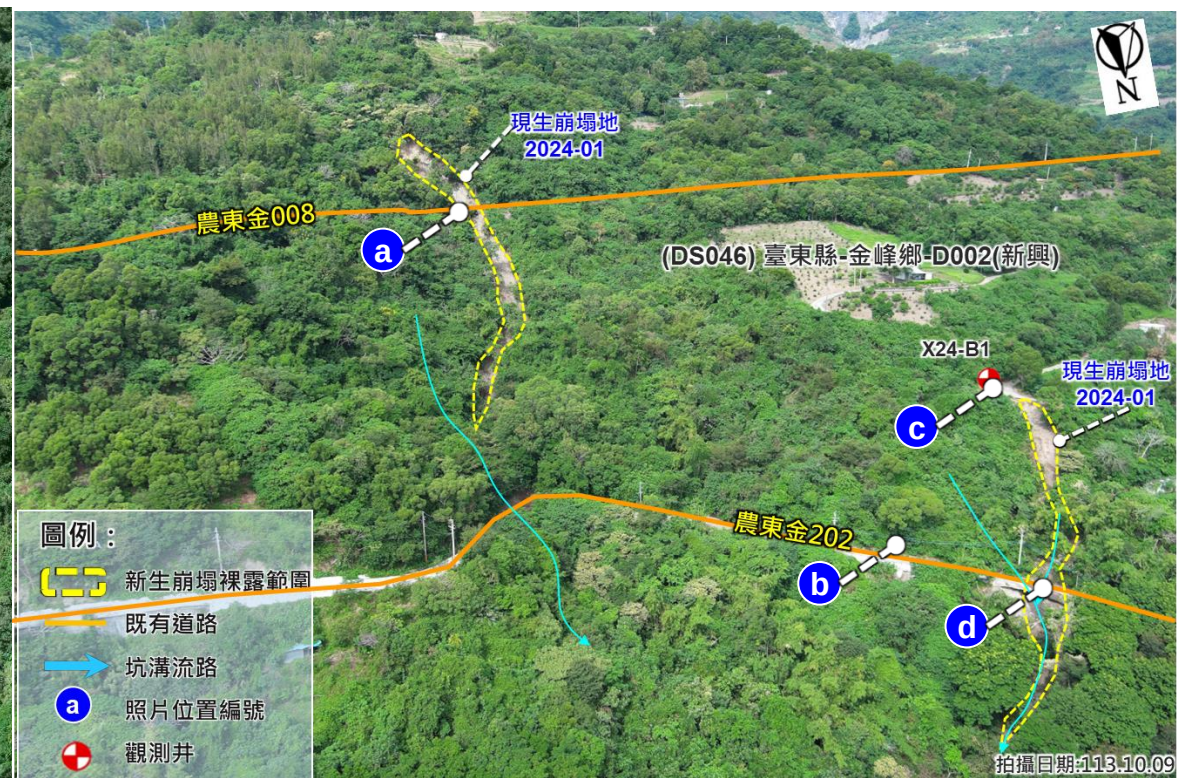
現生崩塌地(2024-02)支線農路逕流冲刷，路基淘空崩塌源頭，影響路段長約8m
