農業部農村發展及水土保持署  
Agency of Rural Development and Soil and Water Conservation, MOA

# 野溪通過跨河構造物之水砂溢淹 肇災分析與治理減災解決方案

研邦科技有限公司

114年6月24日

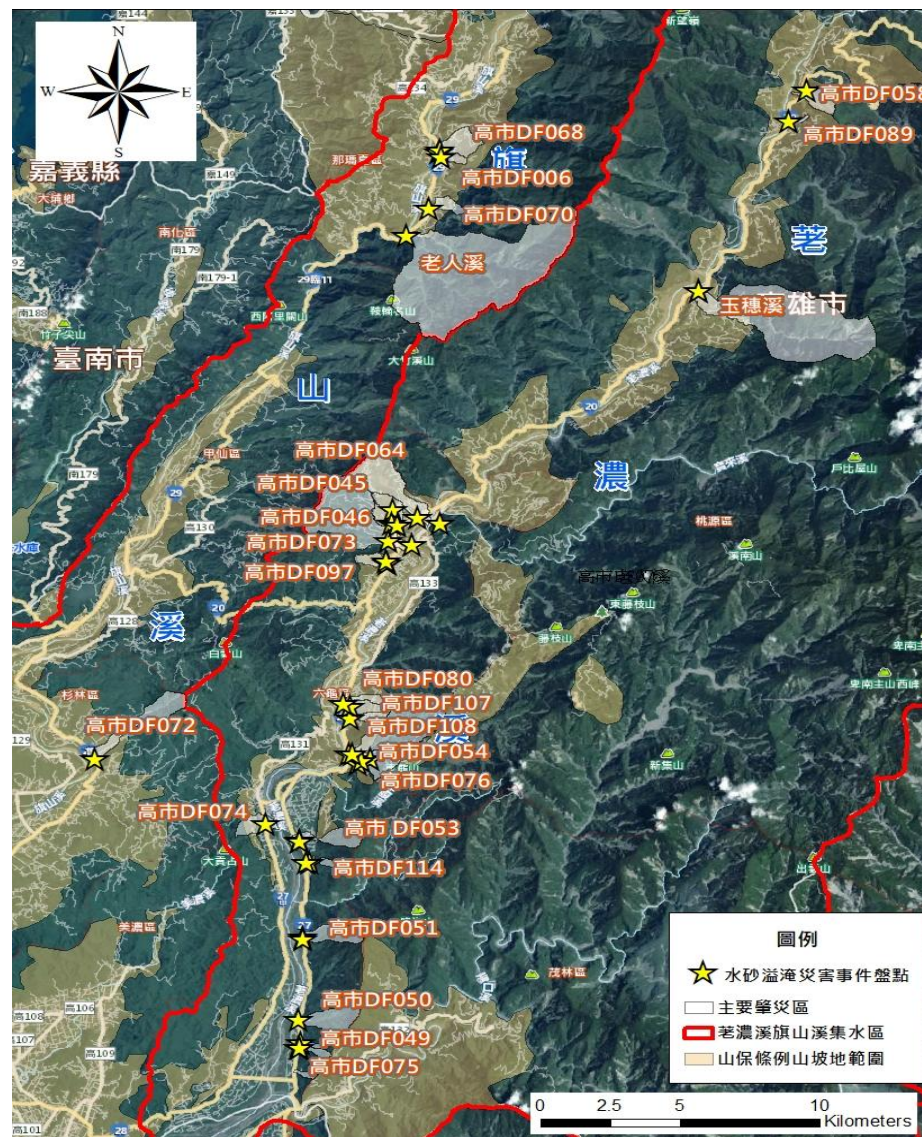
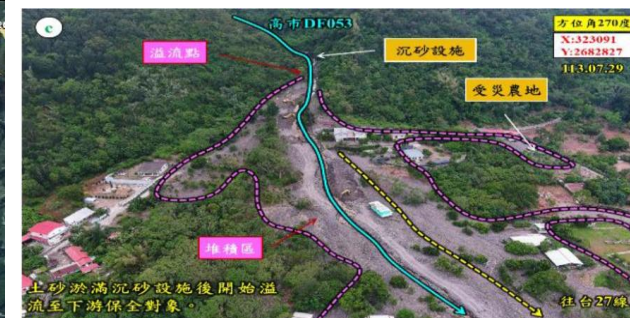
事件：113年-凱米颱風  
地點：高市DF114-扇平山莊  
說明：強降雨沖刷集水區源頭舊有崩塌地引發土石流，砂淤滿既沉設施後溢兩岸，土砂淤埋原河道，造成現況水流沿扇平林路邊坡向下游。

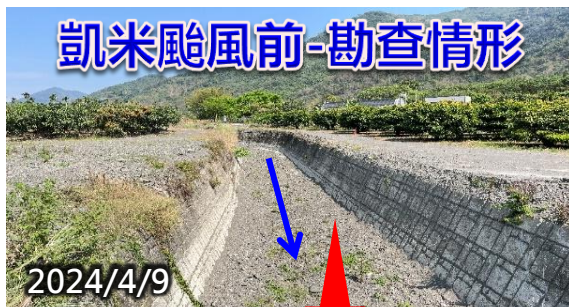
凱米颱風前-勘查情形

- 源頭崩舊有塌大量土砂進入渠道，引發土石流災害，造成**中興里聚落與台27線水砂溢淹災害**。
- 建議辦理**減災方案研擬**，以提升後續防護能力。

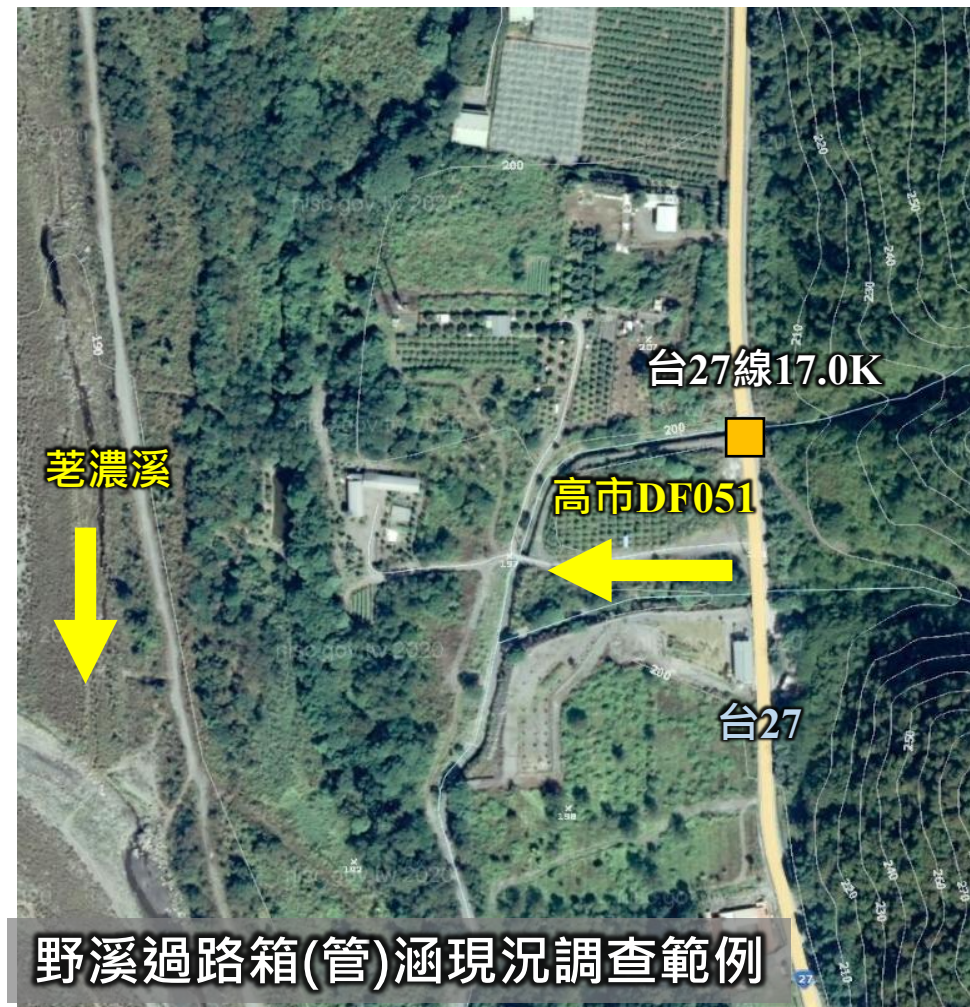
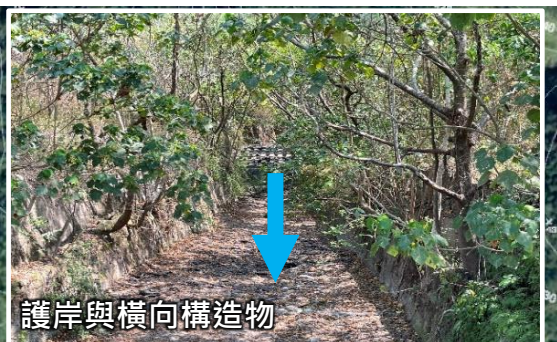
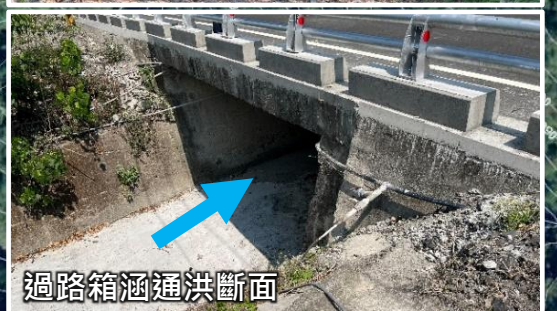
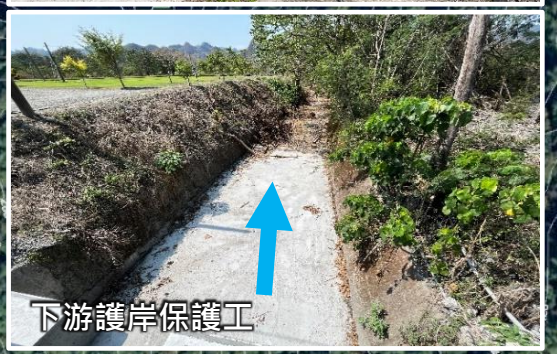
以高市DF051(台27)為例

- 危害度(H)評分：60分(高)
- 脆弱度(C)評分：80分(高)
- 風險等級(R)：高

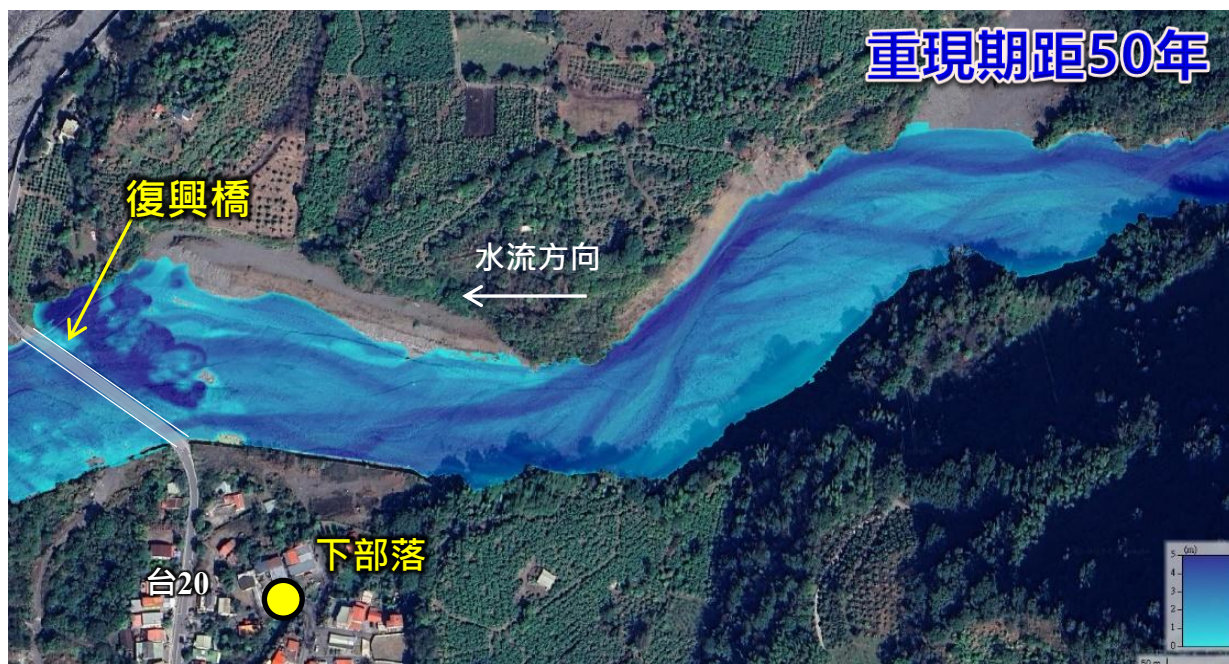
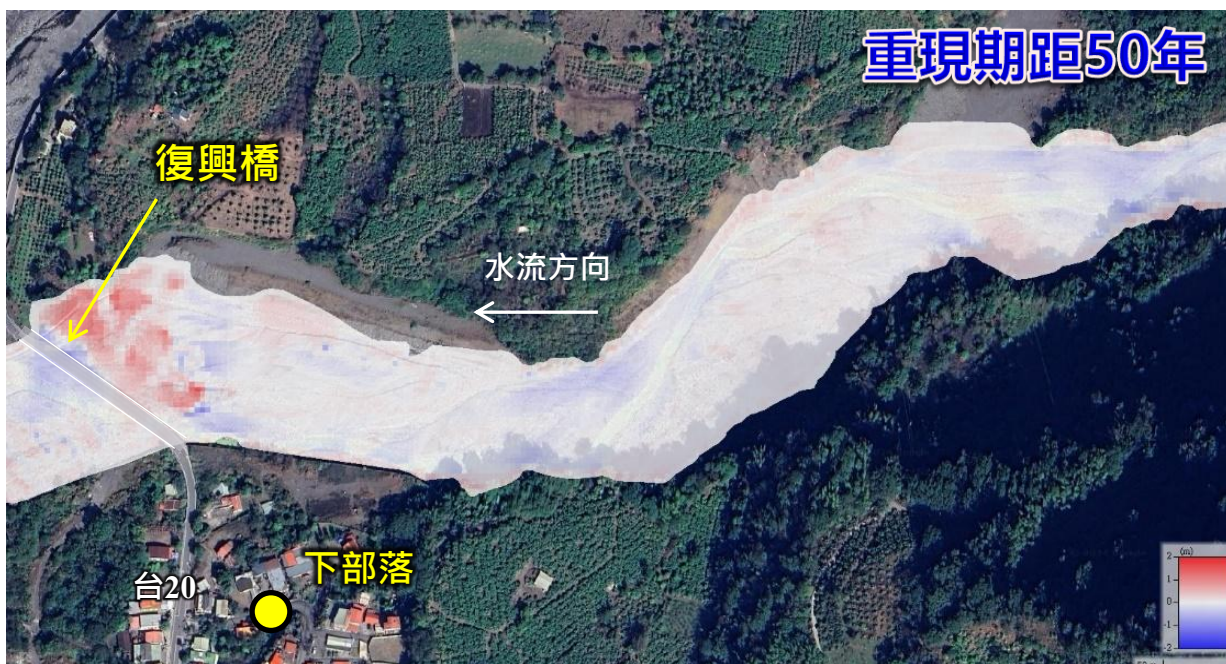
- **模擬情境**：重現期距50年降雨情境**野溪沖淤**對**復興橋**之影響
- **水理演算**：於**洪峰流量時刻**水深約**5.6m**，現況橋下淨高**7.5m**
- **輸砂演算**：上游溪床呈冲刷趨勢(冲刷約**1.5m**)，下游河段坡度平緩呈淤積趨勢(淤積約**2.0m**)

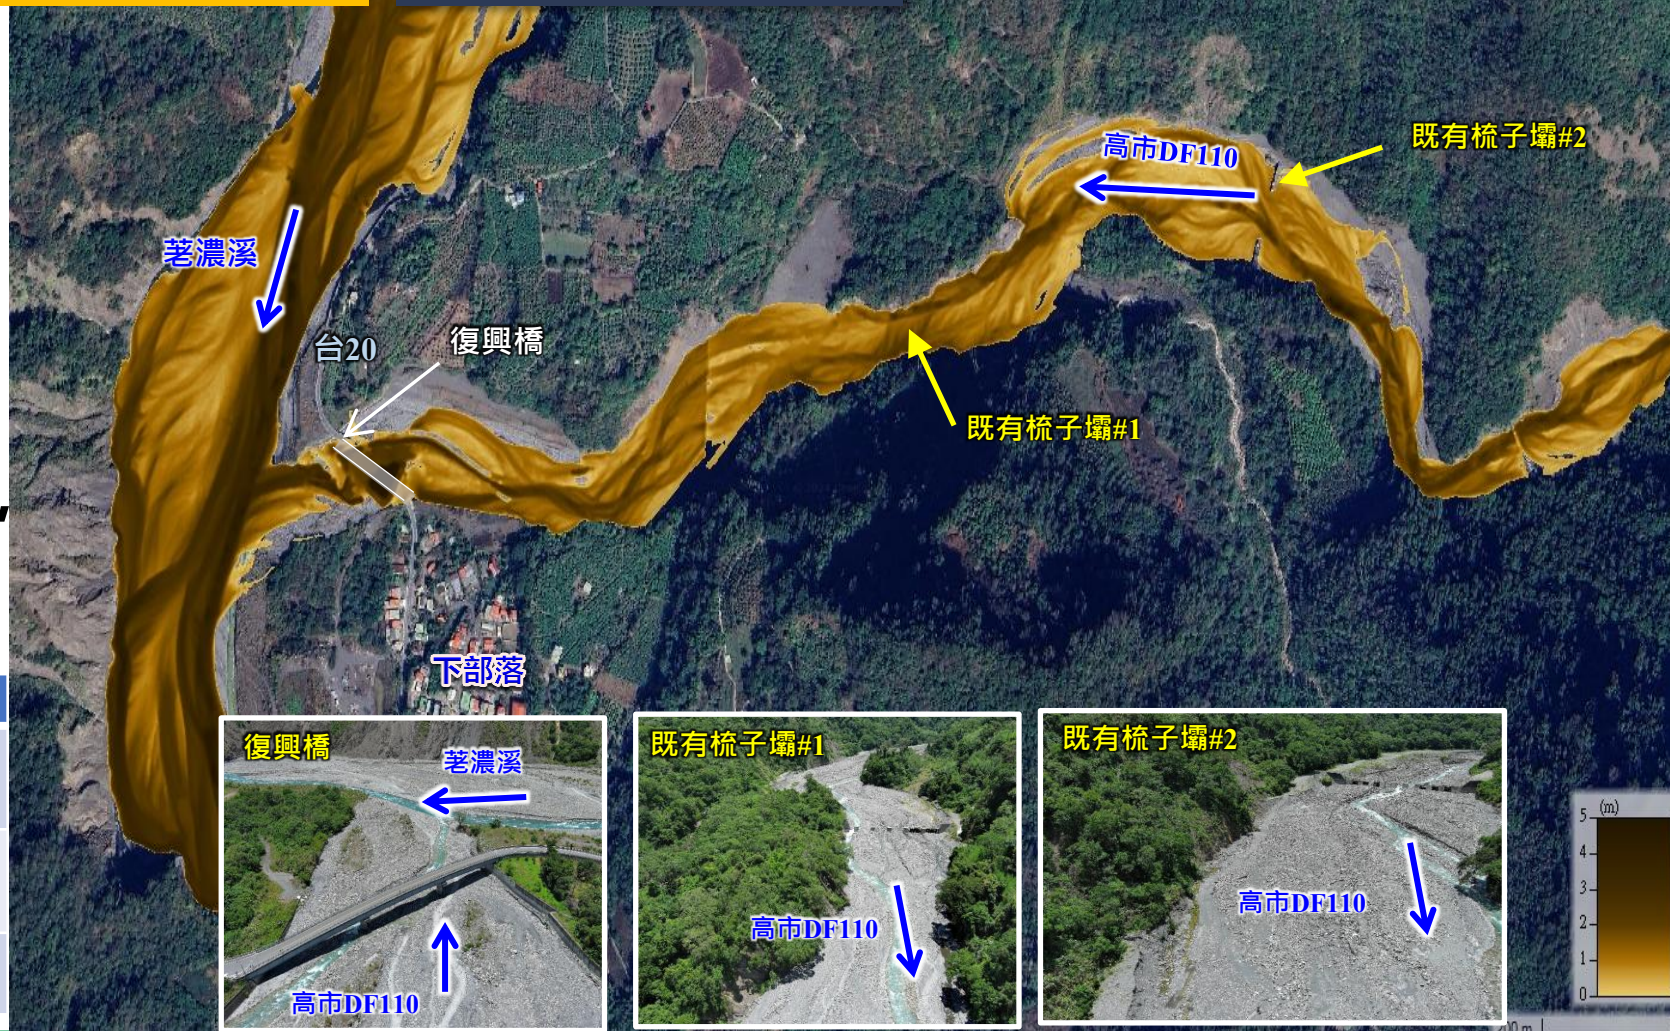
- 模擬高市DF110(拉庫斯溪)集水區**凱米颱風**降雨情境**土石流**對**復興橋**影響。
- 土石流流動至通過橋梁處，先端部深度為4.0m
- 本模擬情境的土石流先端部仍可通過。惟後續**深槽持續淤積**，可能造成**通水斷面不足**。
- 建議辦理**清疏與減災方案研擬**

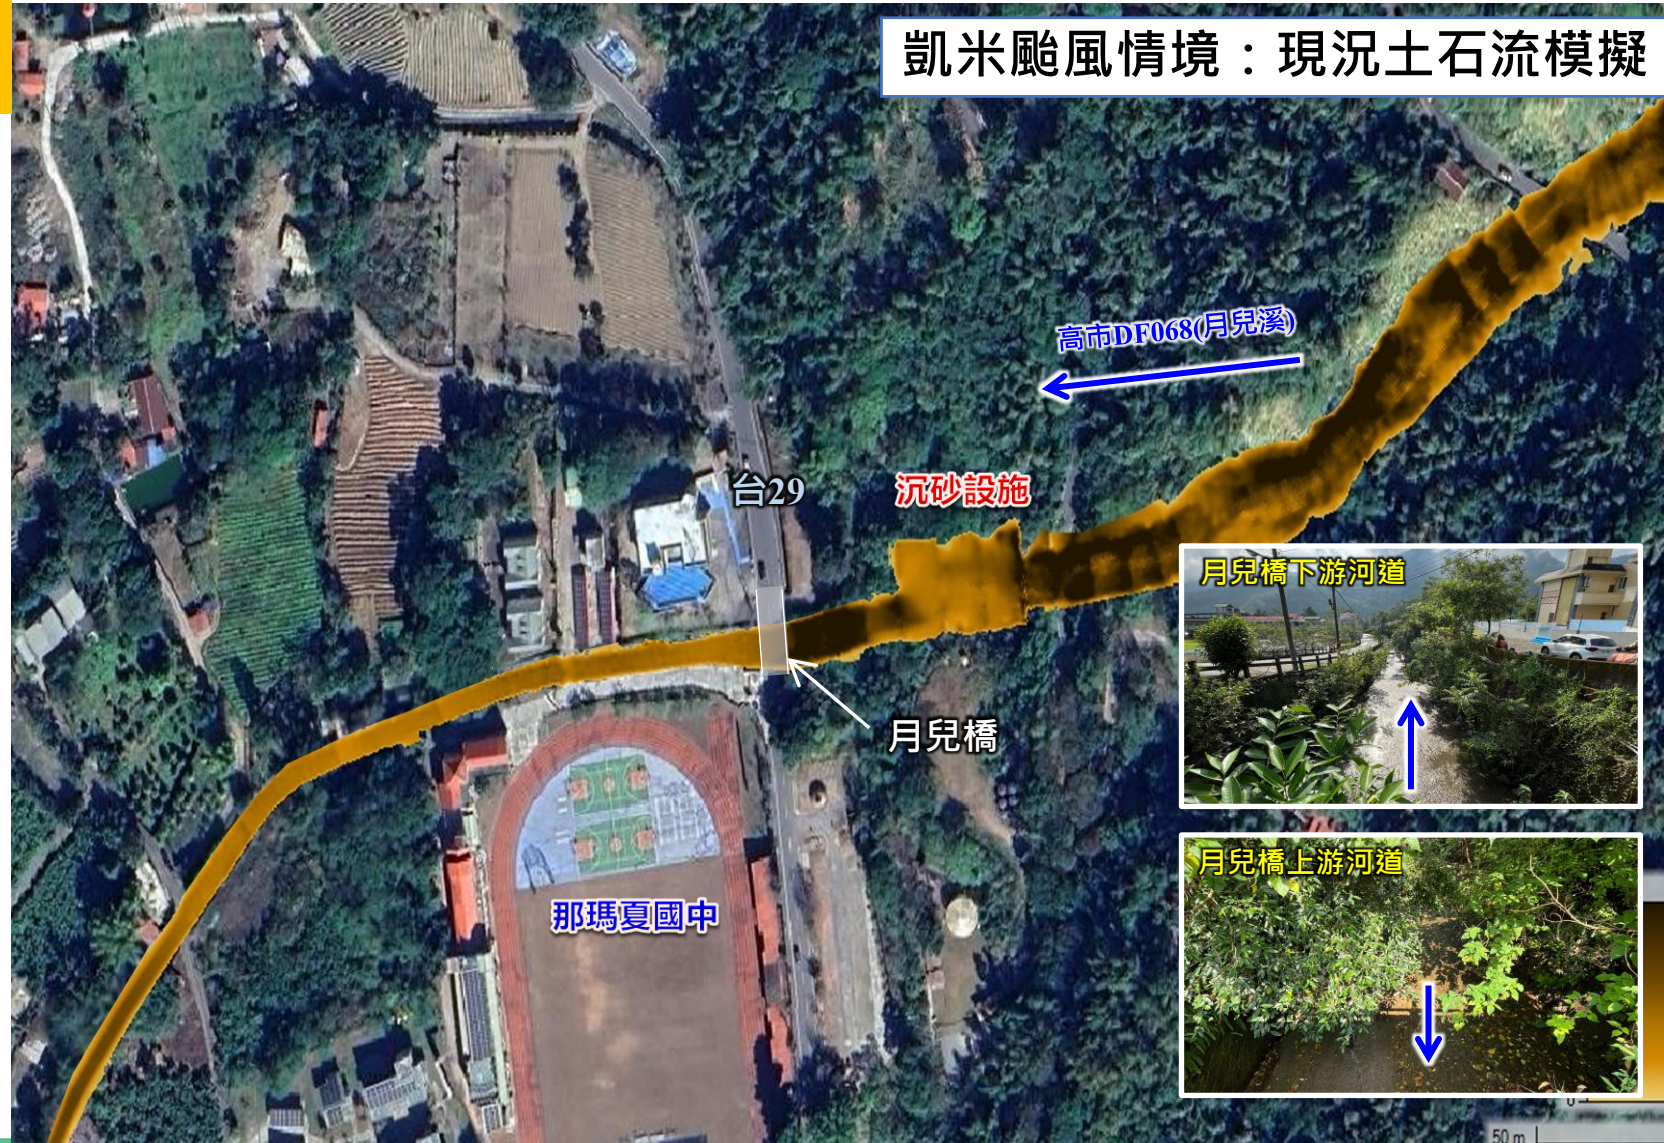
## (一)高市DF068(月兒溪)

- ✓ 97年卡梅姬與98年莫拉克引發土石流，大量土石入侵那瑪夏國中、文物館與民宅。
- ✓ 莫拉克風災後辦理野溪整治工程，並增設沉砂設施增加沉(貯)砂空間。

- ✓ 沉砂設施約可容納 $8,000\text{m}^3$ ，減緩土砂下移，土石流可順利通過橋梁。
- ✓ 建議需定期檢視橋梁上游沉砂設施與固床工等設施功能。

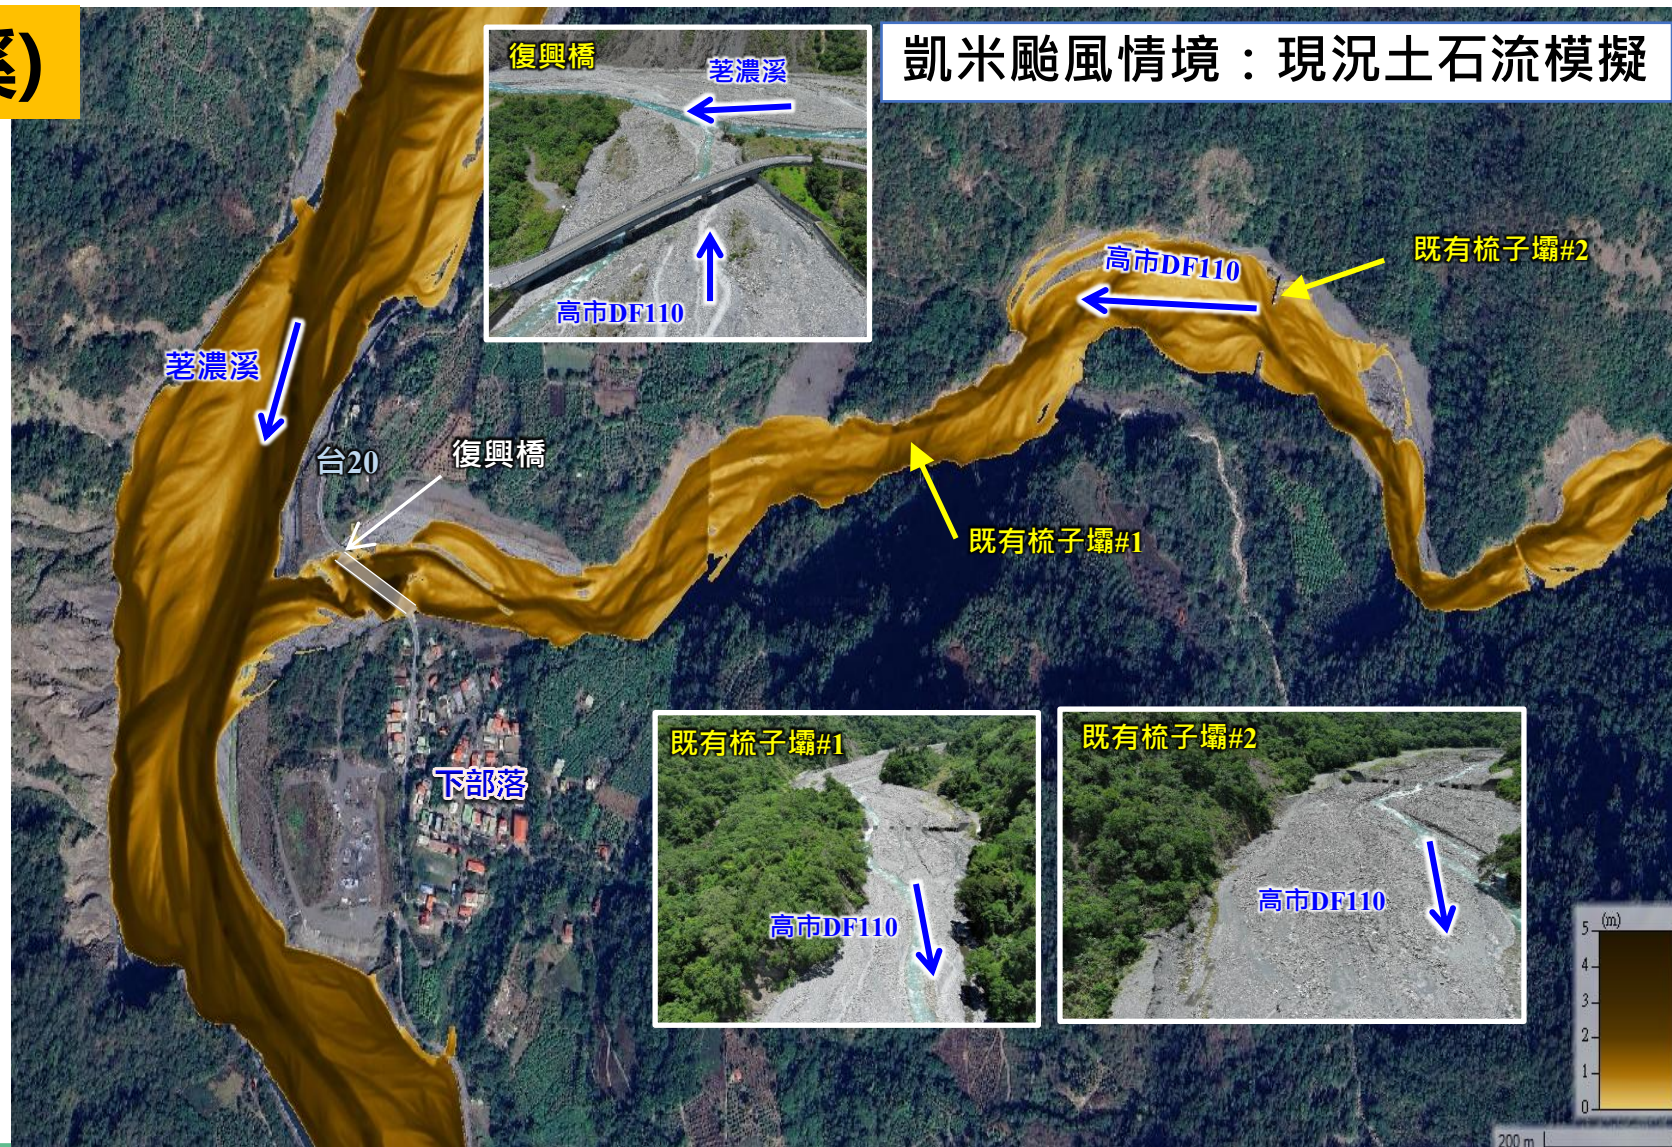
## (二)高市DF110(拉庫斯溪)

- ✓ 98年莫拉克上游崩塌土砂下移，導致之**復興橋毀橋**事件；101年0610豪雨沖毀左岸護岸而引發民宅淹埋肇災災害。
- ✓ 上游2座梳子壩凱米颱風後，現況大量**土砂淤積河道**並推至於兩岸，**梳子壩上游沉(貯)砂空間已淤滿**。

- ✓ 土石流先端部仍可通過復興橋，惟後續流將深槽淤積後，可能造成通水斷面不足。

- ✓ **短期-應急階段：**汛期前辦理土石清疏作業，以為持既有河道通洪能力；汛期間則建議重機械待命。
- ✓ **中期-治災階段：**控制彎曲溪段之縱、橫向侵蝕，避免近溪岸新生崩塌，同時也應防止舊崩場地持續擴大。
- ✓ **長期-禦災階段：**構築2座透過性壩(梳子壩)形成沉(貯)砂空間，以因應極端降雨情境。

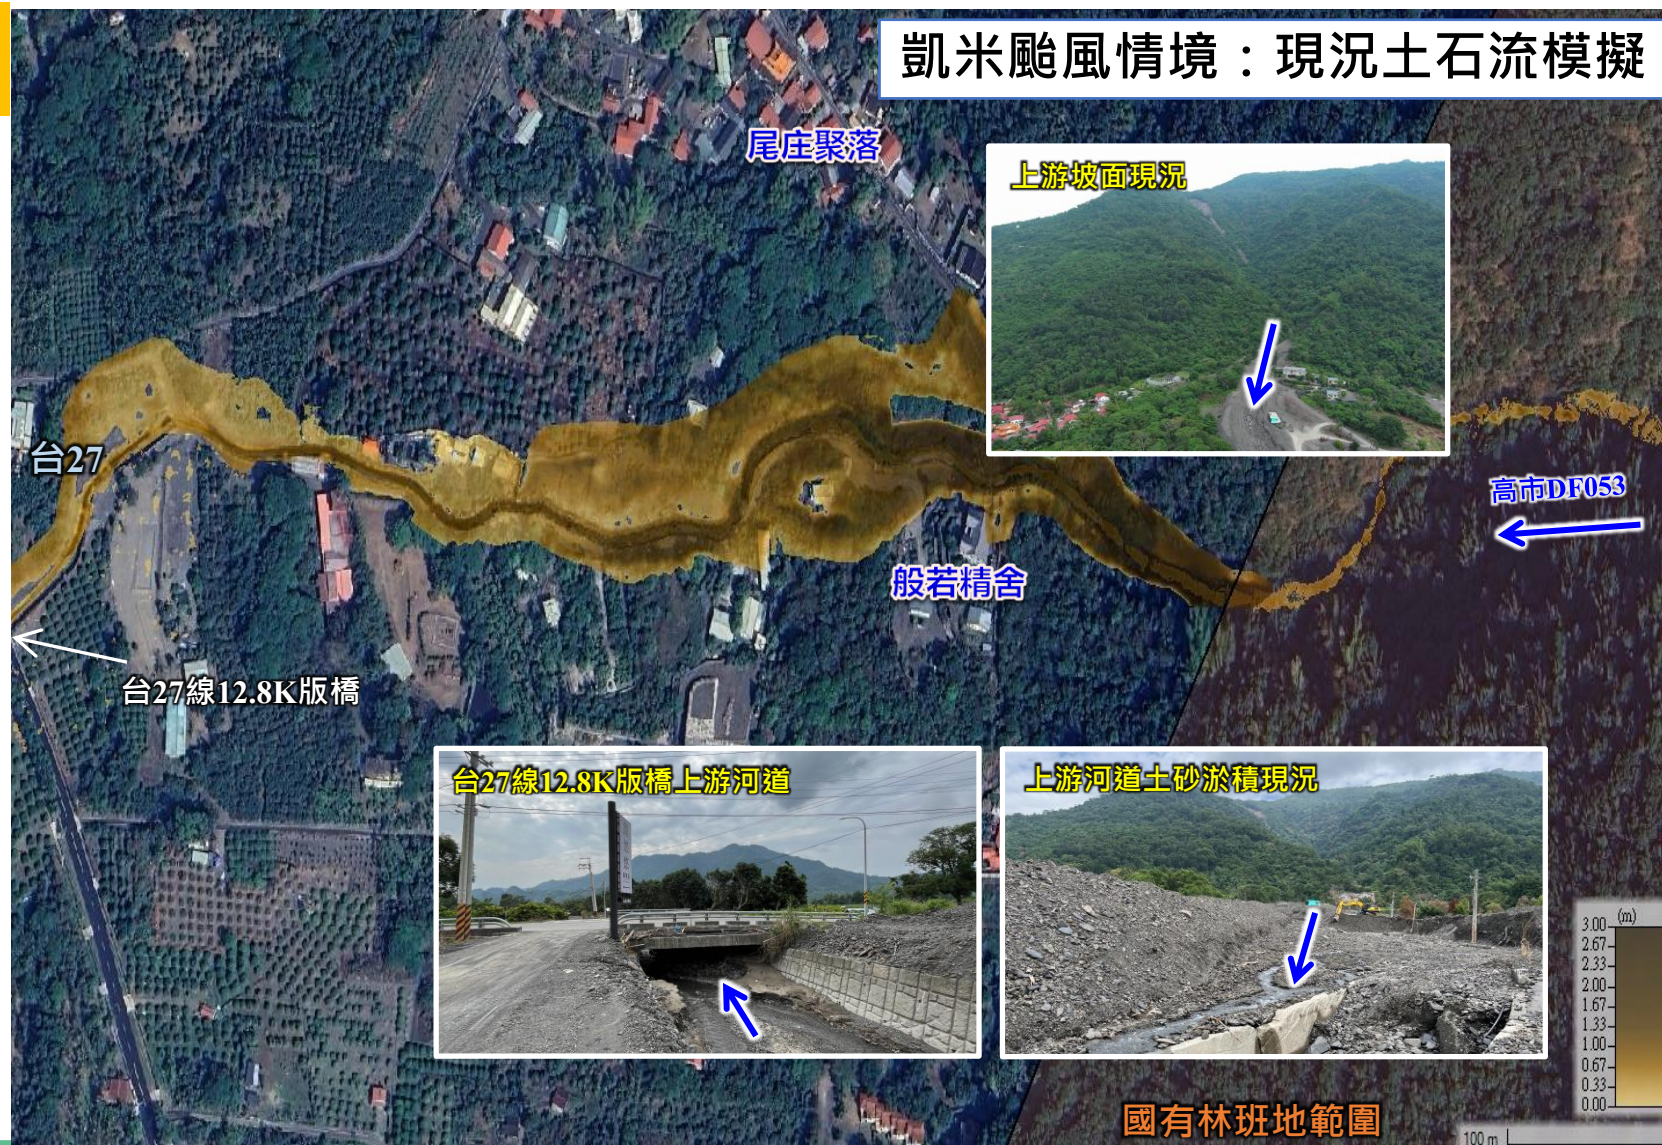
## (三)高市DF053

- ✓ 97年卡玫基、98年莫拉克、108年0815豪與113年凱米引發土石流堵塞河道，造成水砂溢淹影響民宅、農田與道路
- ✓ 99年後已辦理多件野溪整治工程，施設潛壩、系列固床工與護岸等保護工程。

- ✓ 模擬土石通過聚落(般若精舍)後河床坡度平緩，為土石流溢流點並經沿程淤積，造成**台27線道路土砂溢淹**情形。
