# 坡地防災及維生通道路網及農路構造 物巡檢推動情形

7/15(二)

保育治理組

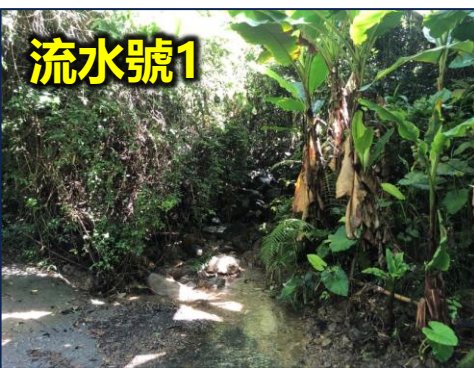
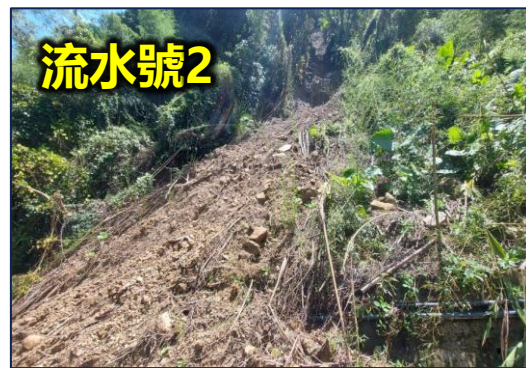
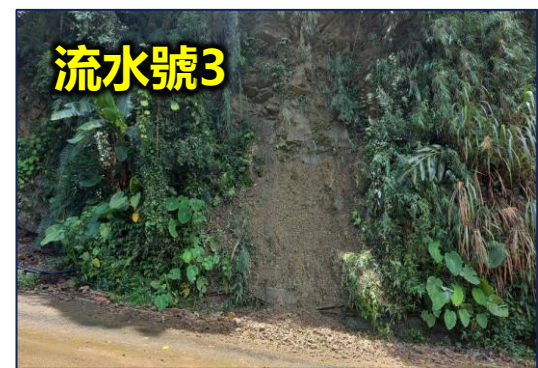
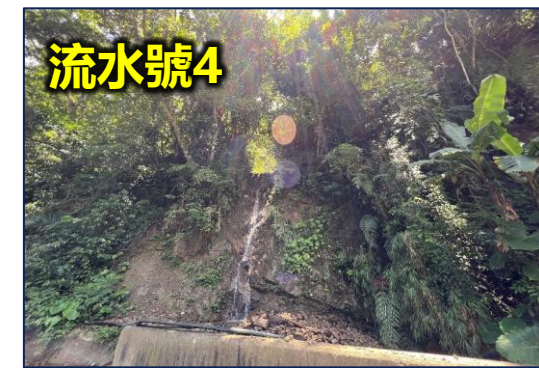
| 路網編號 | 點位流水號 | 工程名稱 | 縣市 | 鄉鎮 | 經費(仟元) | 災因分析 | 工程概估內容(改善措施) | X(TWD97) | Y(TWD97) | 改善需型 |
|---|---|---|---|---|---|---|---|---|---|---|
| KDP007 | 1 | KDP007 防災及維生通道改善工程 | 苗栗縣 | 泰安鄉 | 17,060 | 蝕溝-溪床淤積抬升<br>道路排水-排水功能不足 | AC路面250m2、箱涵1座(H=1.0m、W=1.0m)、靜水池1座 | 242051 | 2705761 | 改善工程 |
| KDP007 | 2 | | | | | 道路鋪面-受損<br>道路排水-無排水功能<br>上邊坡-裸露 | 高度1.5m擋土牆20m、PC路面100m2、L型溝20m、紐澤西護欄20m、植生覆蓋350m2 | 242949 | 2706340 | 急需改善工程 |
| KDP007 | 3 | | | | | 上邊坡-裸露<br>上邊坡-落石崩塌<br>道路排水-阻塞 | AC路面100m2、擋土牆50m、排水溝50m、排水陰井、掛網噴植400m2 | 242865 | 2704147 | 改善工程 |
| KDP007 | 4 | | | | | 上邊坡-裸露<br>道路排水-排水功能不足 | 高度1.0m擋土牆20m、排水溝50m、掛網植生100m2 | 242644 | 2703647 | 改善工程 |

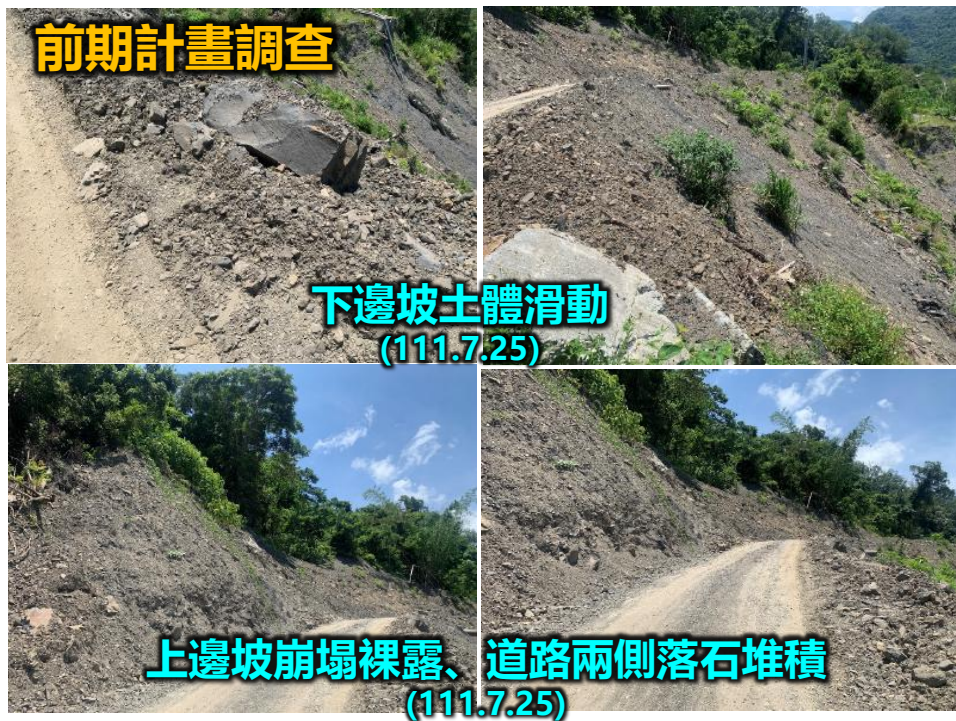
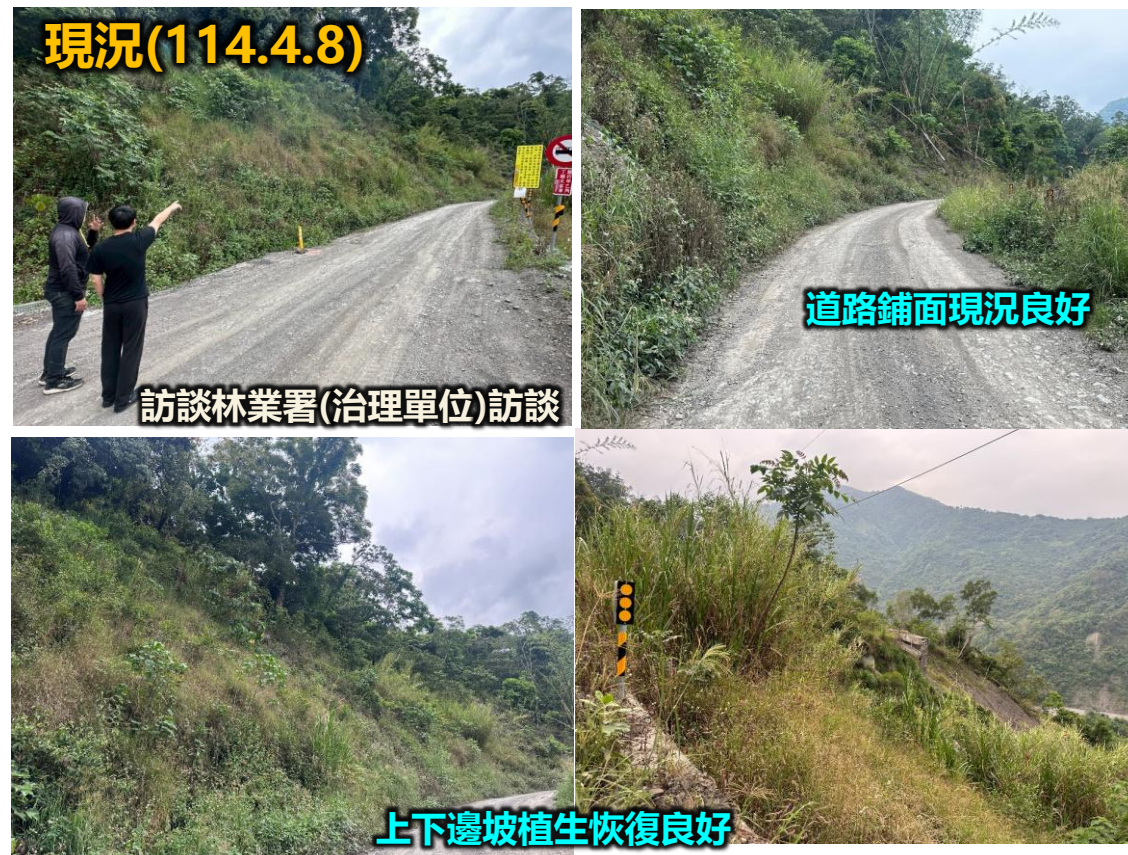
#### 示範案例1: EDP003易致災區位2

•此間經歷2023年海葵颱風、0403地震及2024年凱米颱風等。

經**114年度**復勘結果，該處易致災已於113年由**林業署**規劃治理完成，且道路上下邊坡植生恢復良好，暫無致災之風險，因此**建議排除**於易致災區位清冊。

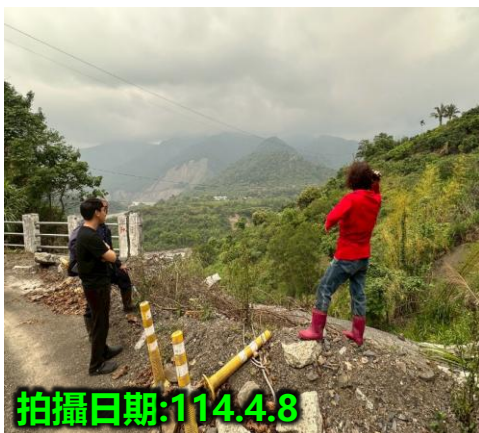
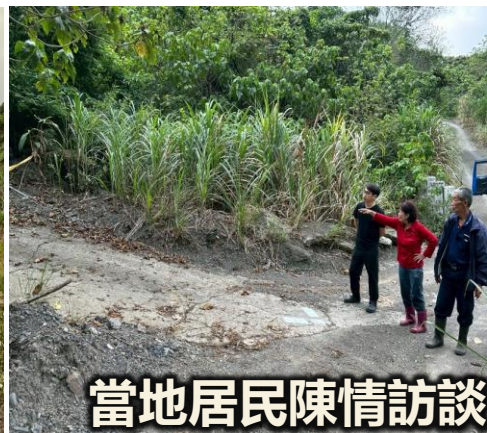
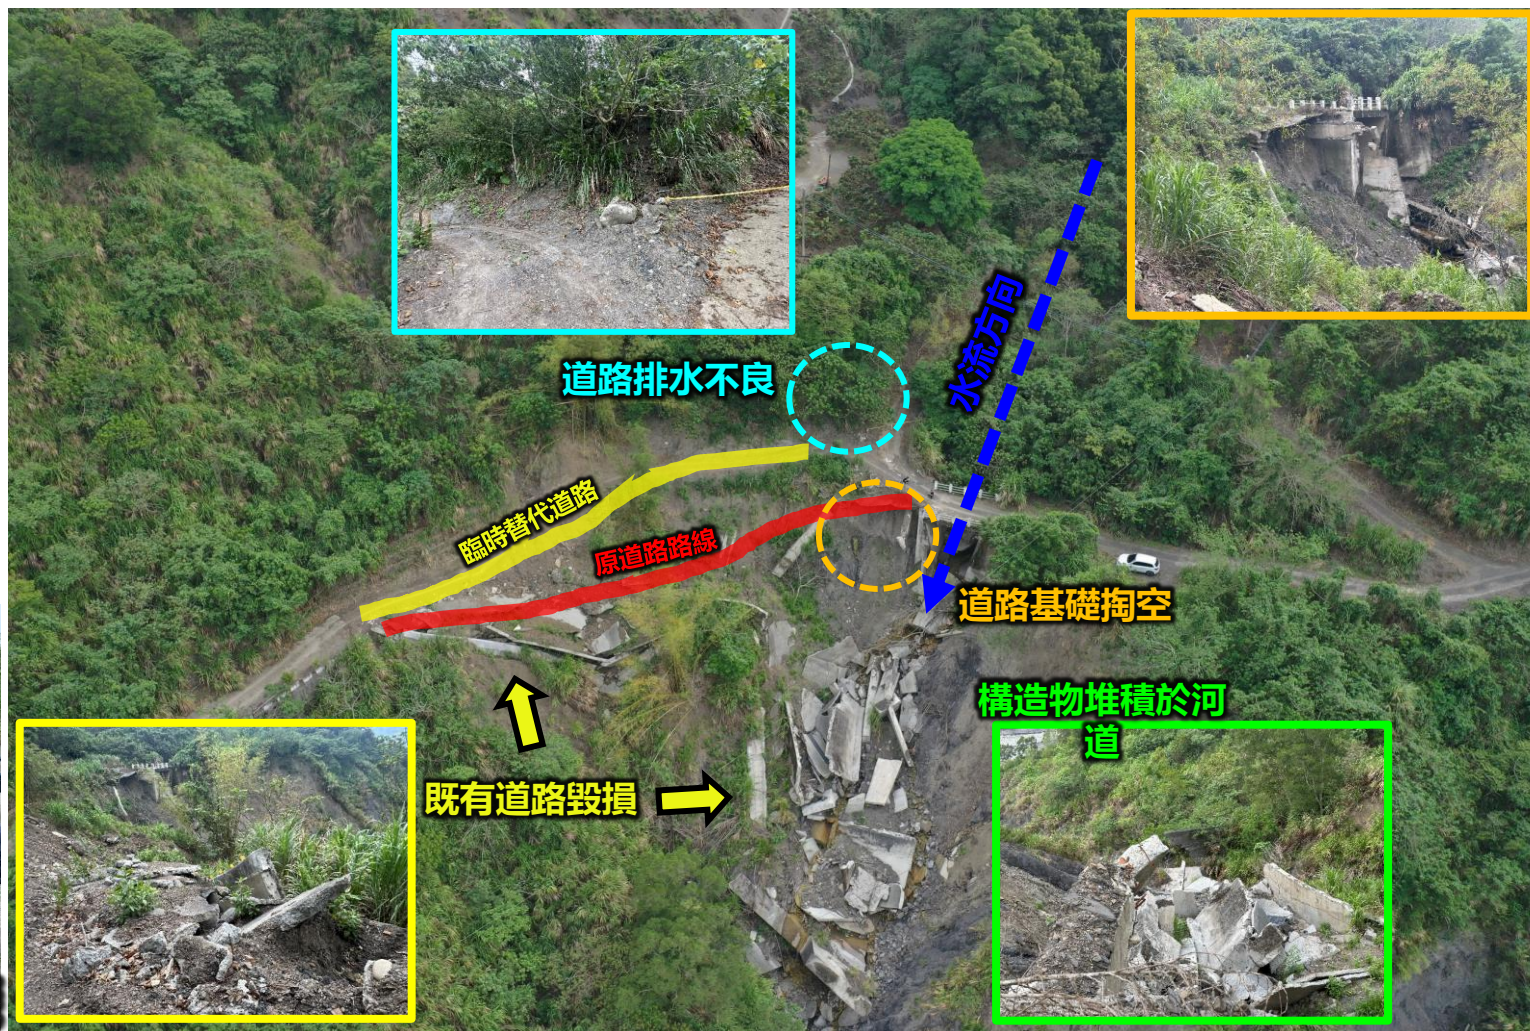
#### 示範案例2：農高六桃001

該處經113年凱米、山陀兒等颱風來襲  
導致**道路中斷**，**嚴重影響居民維生通行安全**

- 除規劃調查之易致災區位外，本工作項目亦**持續納入調查途中新易致災點**，並**蒐集彙整相關資料**，作為後續規劃治理之參考。

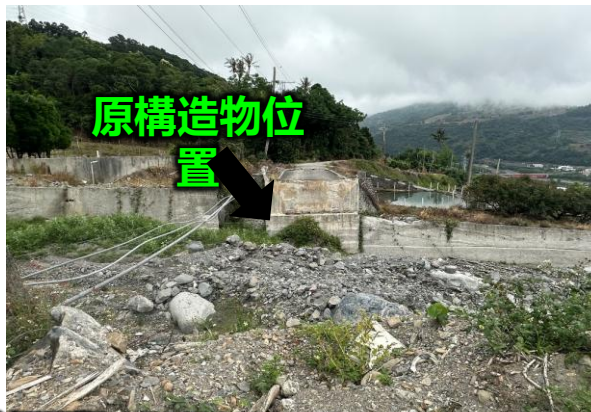
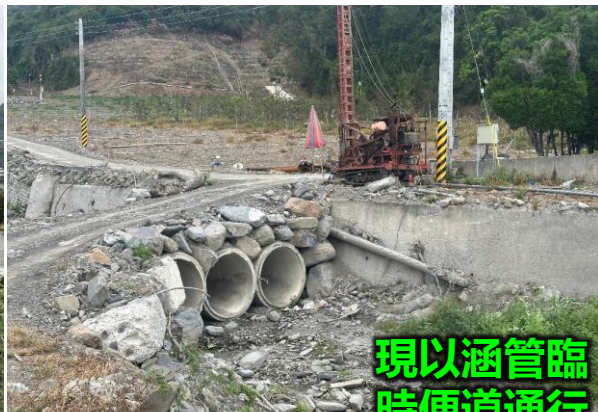
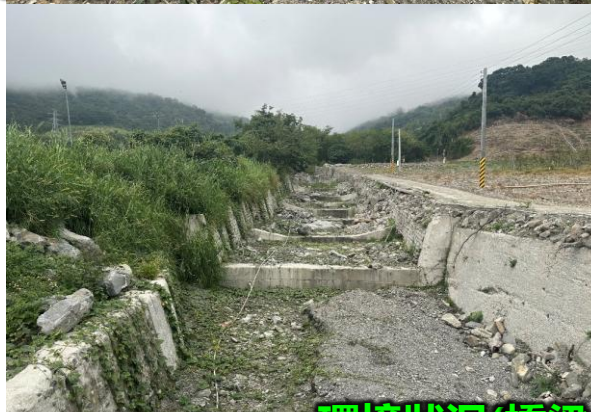
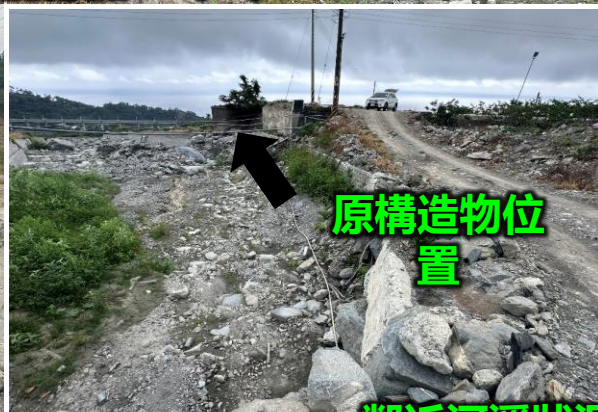
#### 114年巡查結果

經**114年度**巡查結果, 構造物已於113年**山陀兒颱風損毀**, 建議將其**排除於重要農路構造物及巡查作業對象**, 且持續追蹤該處改善狀況。

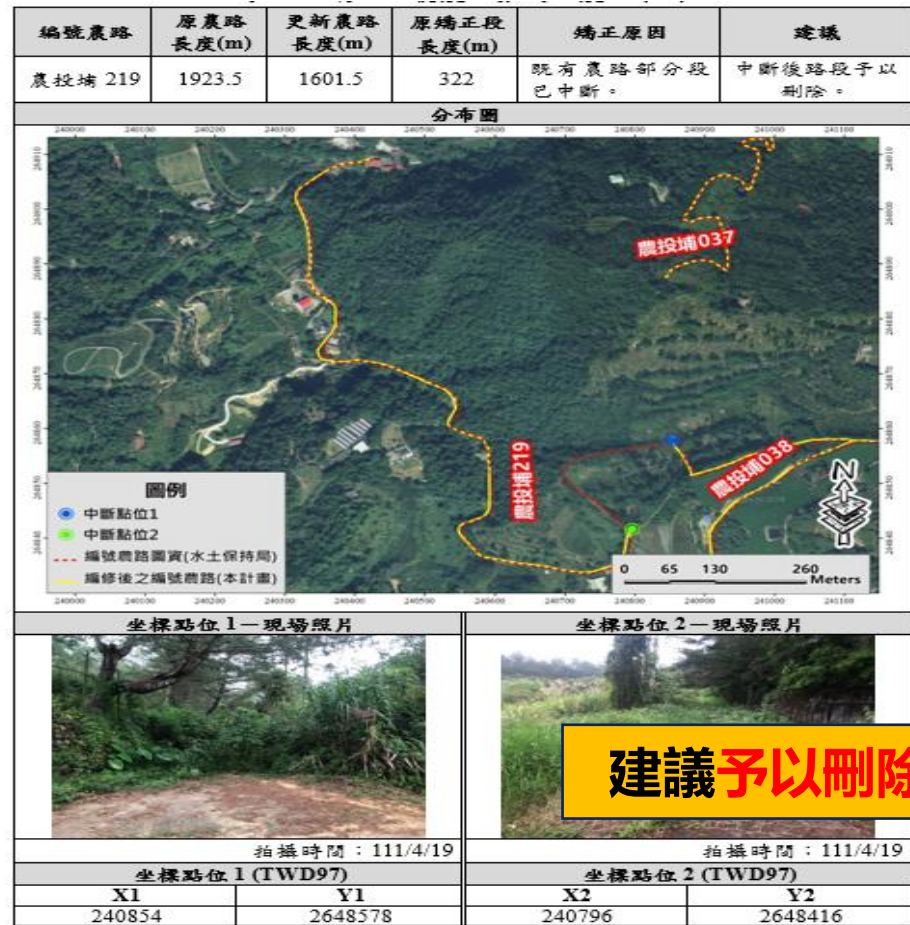
## 2. 編號農路荒廢中斷

可能原因有初始圖資已有誤、道路荒廢、災害發生等惟已不可考，為符合現況應予以編修或刪除

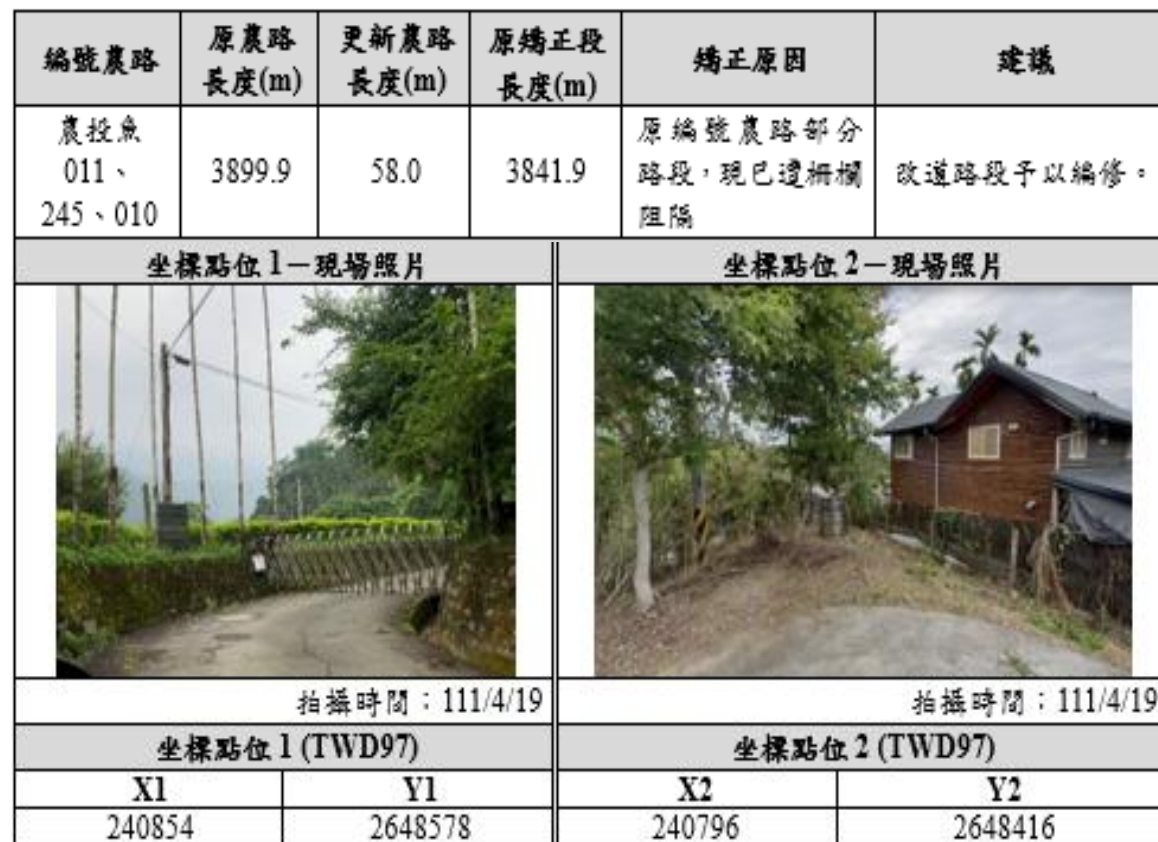
### 3.編號農路具私人道路、柵欄阻隔等

可能原因有初始圖資已有誤、道路荒廢、災害發生等惟已不可考，為符合現況應予以編修或刪除

## 建議予以刪除(圖資採用分類方式)
