# 南投分署水砂觀測及構造物巡查

## 成果案例分享

創聚環境管理顧問股份有限公司

114年11月4日

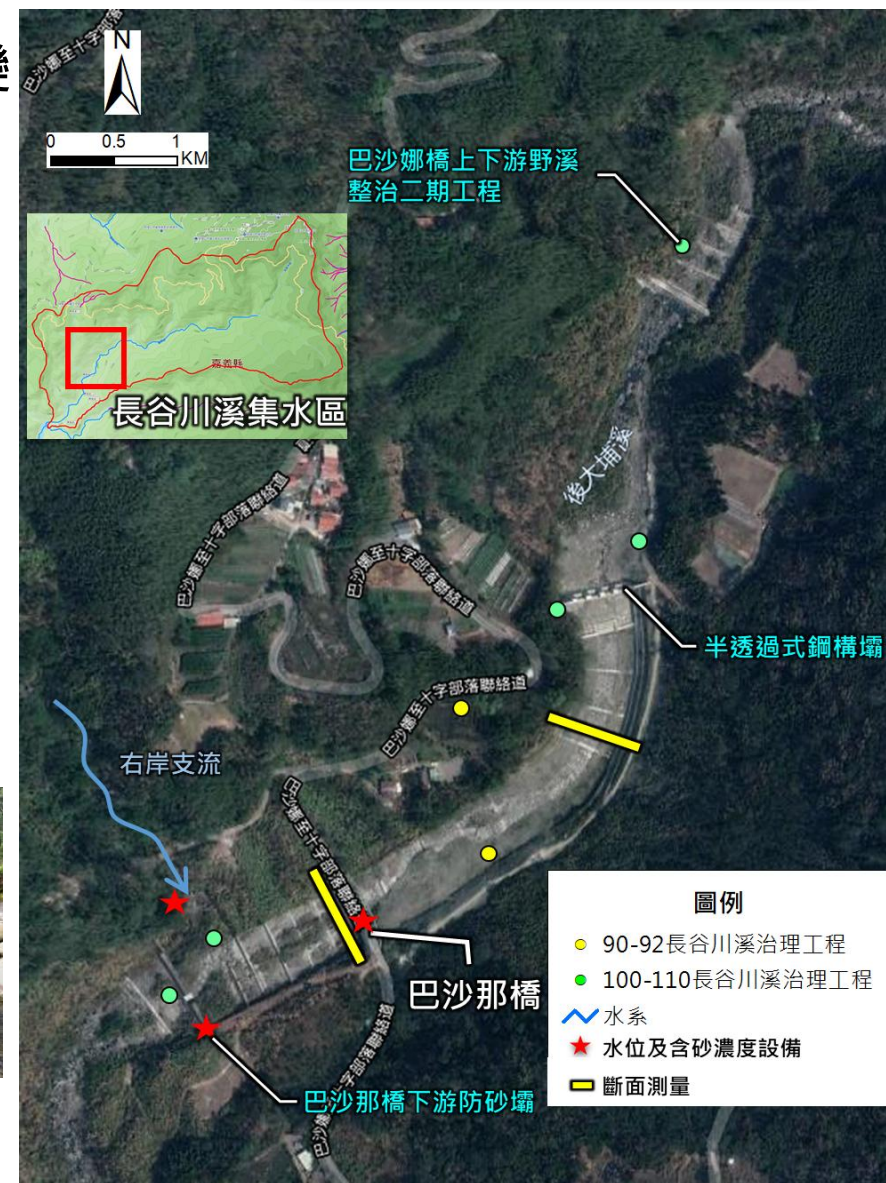
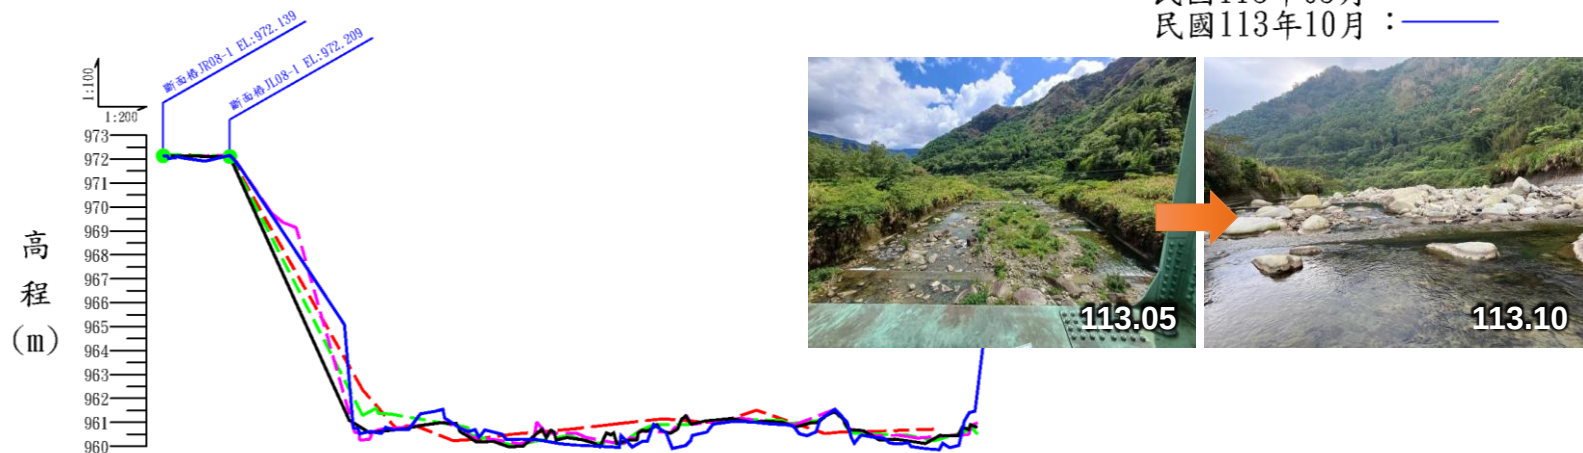
長谷川溪-巴沙那橋下游斷面  
(JL08-1、JR08-1)

- ◆ 巴沙那大橋下游(J08-1)：既有斷面，5月至10月間於河床無明顯變化，與前期(112年)成果比較呈現**沖淤平衡現象**。

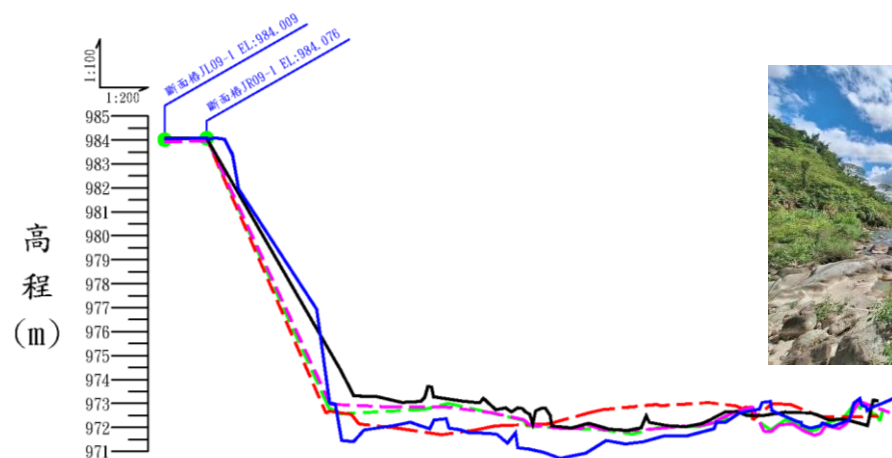
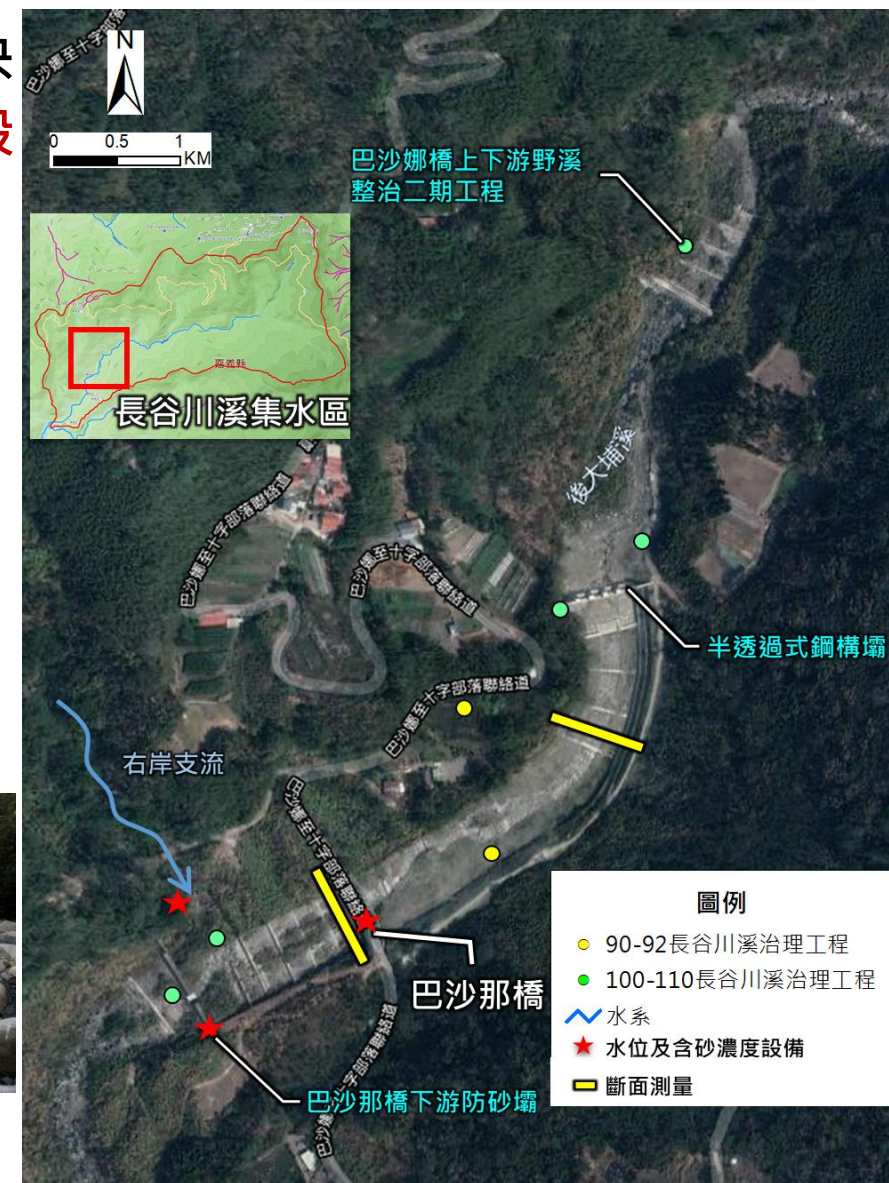
長谷川溪-鋼構壩下游轉彎段斷面  
(JL09-1、JR09-1)

- ◆ 鋼構壩下游轉彎段(J09-1)：既有斷面，5月至10月左岸至河道中央有約20~130cm顯著沖刷。與前期(112年)測量成果比較，**本河段沖淤互現、深槽流路之改變**。

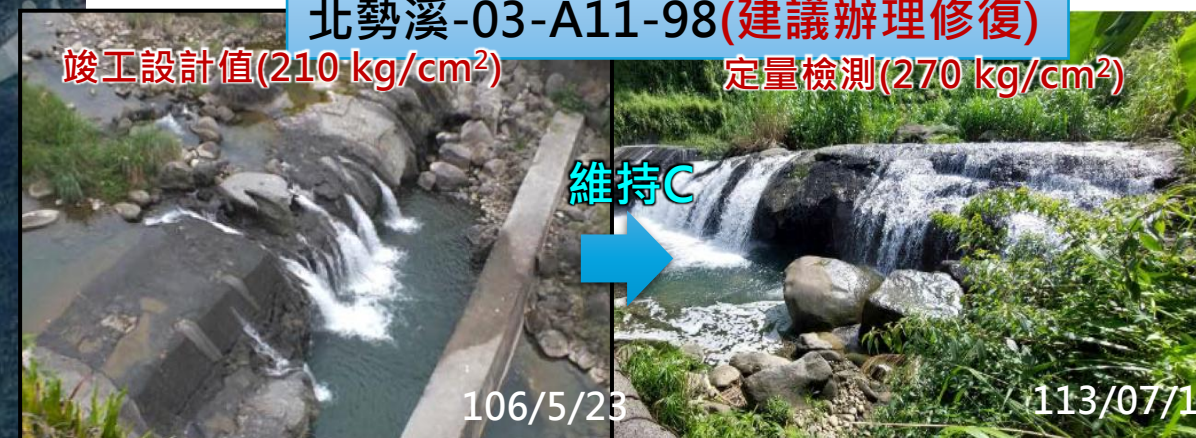
北勢溪-03-A11-98(建議辦理修復)

- 維持等級C級2座。
- 106年構造物(北勢溪-03-A11-98)磨蝕嚴重評估為C級；本計畫(113年)發現無修復工程(維持C級)，破損加劇，考量鄰近重要保全對象包含北勢溪橋、小半天橋、明隧道及聚落等，道路屬於重要聯外道路，建議辦理修復工程。

| 項次 | 集水區 | 建議工程名稱 | 預算額度(千元) | 縣市 | 鄉鎮 | 村里 | X(m) | Y(m) | 工程內容 | 構造物編號 |
|---|---|---|---|---|---|---|---|---|---|---|
| 1 | 溪頭 | 北勢溪水土保持工程 | 8,000 | 南投縣 | 鹿谷鄉 | 竹林村 | 226042 | 2624992 | 1.結構體基腳修復<br>2.溢洪口修復及埋設鋼軌<br>3.臨時施工便道及復原 | 北勢溪-03-A11-98<br>(C2級) |

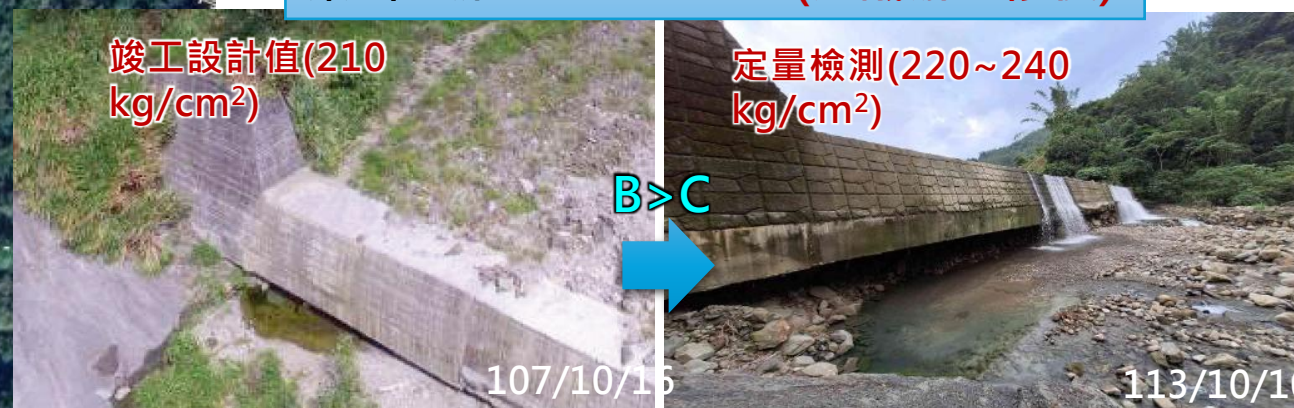
茶山主流-02-A51-100(建議辦理修復)

- 調降等級B級→C級1座。
- 107年構造物(茶山主流-02-A51-100)底床沖刷，功能評估為B級；本計畫(113年)發現局部跌水造成基礎沖刷擴大全斷面(C級)，考量下游無鄰近替代工程且屬曾文水庫上游，攔蓄功能重要，建議辦理修復。

| 項次 | 集水區 | 建議工程名稱 | 預算額度(千元) | 縣市 | 鄉鎮 | 村里 | X(m) | Y(m) | 工程內容 | 構造物編號 |
|---|---|---|---|---|---|---|---|---|---|---|
| 3 | 茶山 | 托亞奇伊溪整治工程 | 7,820 | 嘉義縣 | 阿里山鄉 | 達卡努瓦里 | 216174 | 2576661 | 1.結構體基腳修復<br>2.臨時施工便道及復原 | 茶山主流-02-A51-100<br>(C2級) |

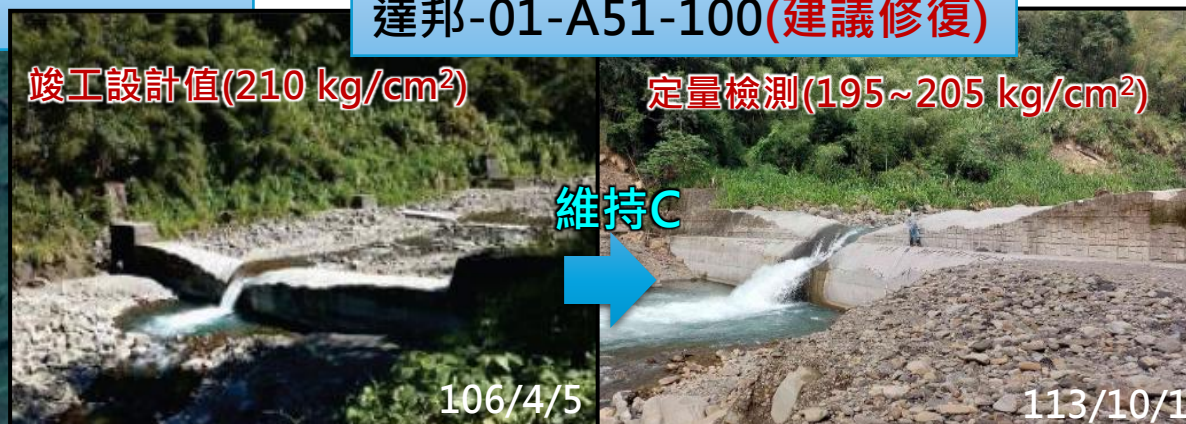
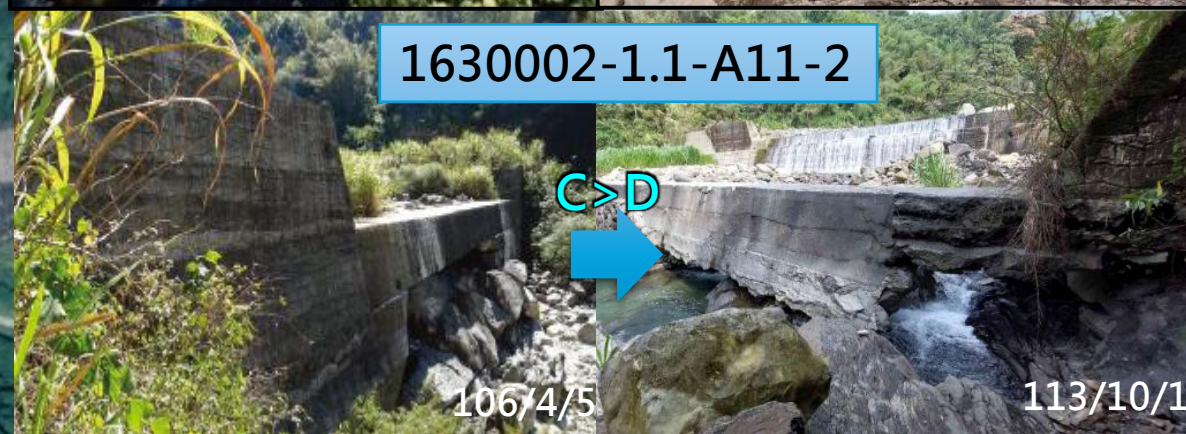
達邦-01-A51-100(建議修復)

➤ 106年構造物(達邦-01-A51-100)功能評估為C級，構造物表面磨蝕；本計畫(113年)發現無投入相關修復工程(維持C級)，破損加劇情勢，鄰近重要保全對象包含下游之達邦吊橋、特富野橋、達邦部落及特富野聚落等，道路屬於重要聯外道路，建議辦理修復工程。

| 項次 | 集水區 | 建議工程名稱 | 預算額度(千元) | 縣市 | 鄉鎮 | 村里 | X(m) | Y(m) | 工程內容 | 構造物編號 |
|---|---|---|---|---|---|---|---|---|---|---|
| 2 | 達邦 | 達邦村伊斯基安那溪整治二期工程 | 6,250 | 嘉義縣 | 阿里山鄉 | 達邦村 | 224574 | 2595061 | 1.溢洪口修復及埋設鋼軌<br>2.臨時施工便道及復原 | 達邦-01-A51-100<br>(C2級) |
