水土保持單元叢書

# 農村發展及水土保持署 施工品質常見缺失及矯正預防手冊

農業部農村發展及水土保持署 編印  
中華民國114年2月

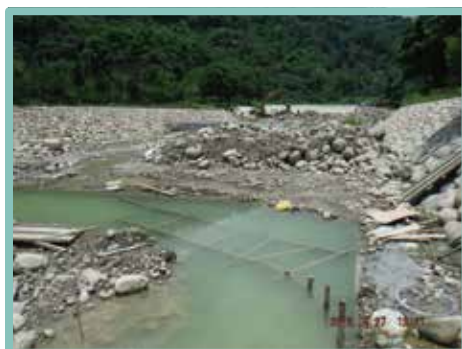
未妥善考量臨時排水及工序，開挖造成開挖區內積水，影響施工人員及機具安全。

▲ 未適當導排水造成組模區位積水

若有需要回填土石料排除積水，另應設置臨時排水路線或馬達抽水設備抽水。

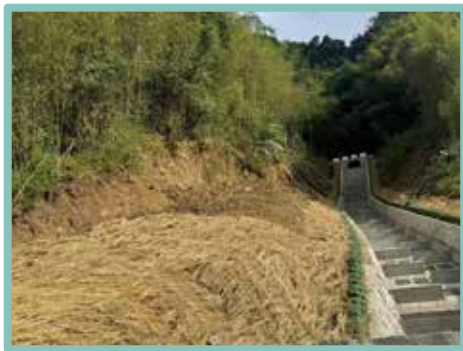
開挖面太大且未施作臨時防災設施，破壞原有穩定坡面，易造成邊坡崩塌滑動情形。

▲ 開挖過當破壞原始坡面

應立即回填並加設臨時擋土設施。

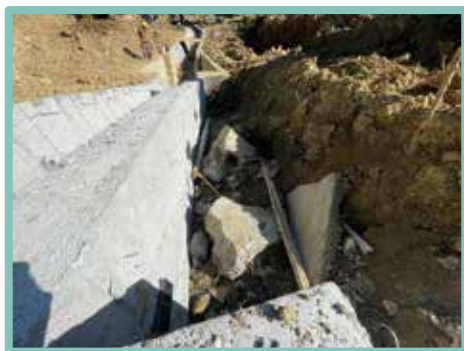
回填土含有大量雜質及不適用之材料造成基礎不規則沉陷恐使構造物不穩定性。

▲ 護岸背填處大量未破碎混凝土塊與植物殘枝

清除回填土雜質及不適用之材料 ( 回填料不得含有機物、木材、黏土及其他雜物 )，會同監造單位現場檢視。

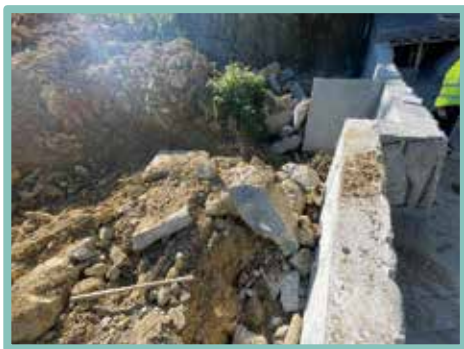
▲ 洩槽背填處大量未破碎混凝土塊

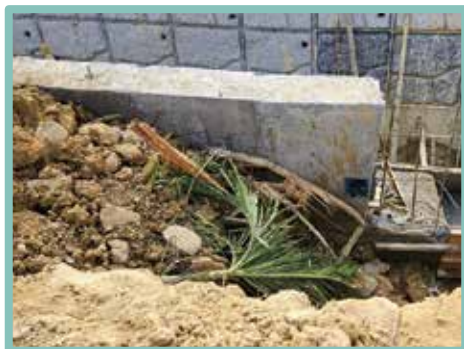
▲ 回填處有機物堆積應予以移除避免回填

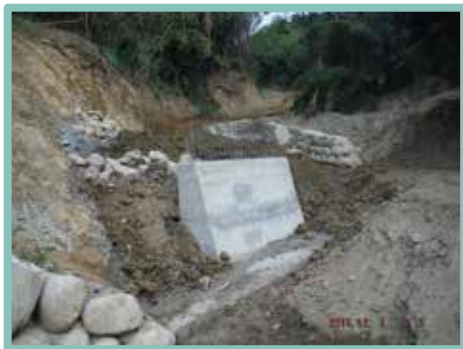
- **缺失案例與影響**  
構造物混凝土澆置後 7 日為養護期間，辦理回填，恐混凝土凝結過程受載重之影響而破壞。
- **矯正對策**  
立即回填構造物前方，使原先回填區位擋土牆外側主動土壓力平衡增加使構造物穩定並經監造單位檢驗認可後方可移除前方回填料。
- **預防措施**
  1. 落實管制構造物在澆置混凝土 7 天後才能進行回填作業。
  2. 加強土方回填抽查驗停留點。

▲ 拆模立即回填恐影響構造物之穩定

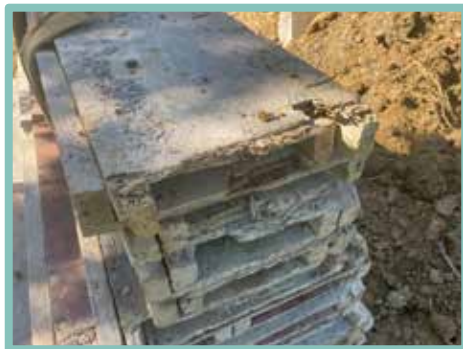
模板過度重複使用，產生破損，澆置時產生漏漿形成混凝土外觀缺失等，恐影響構造物混凝土強度及美觀。

▲ 模板嚴重破損要求運離工地不得使用

1. 立即拆除，以正常模板重新施作。
2. 模板空隙孔洞處，以適當材料修補（如 3mm 厚之防水合板）。
3. 拆模後應及時進行修復或加固，確認後續施做使用性。

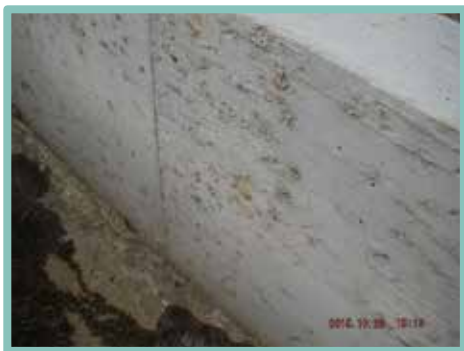
▲ 原模板釘孔多造成混凝土完成面突起

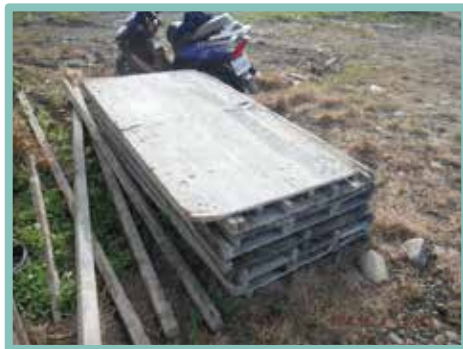
▲ 模板表面釘孔與破損

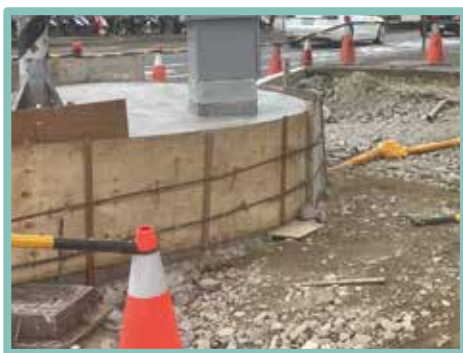
支撐不足或方式不符規定，易於澆置時構造物坍塌，或外觀尺寸不符設計。

▲ 未經同意使用鋼筋作為模板支撐材  
以致澆置構造物變形

立即停工檢查並補強。

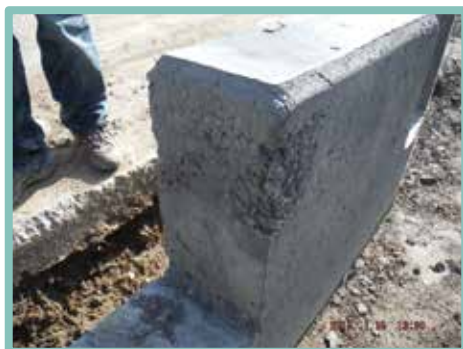
模板密合度不足，出現漏漿現象，形成蜂窩、冷縫、孔洞等，影響構造物美觀、水密性及強度。

▲ 塊狀護欄模板未緊密而漏漿形成蜂窩

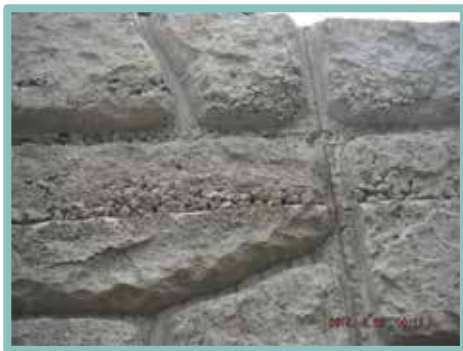
▲ 護岸模板未緊密而漏漿形成蜂窩

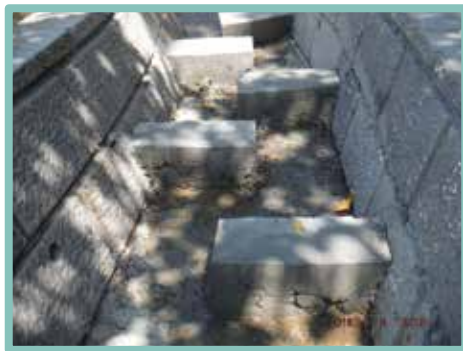
▲ 消能檻模板未緊密而漏漿形成蜂窩

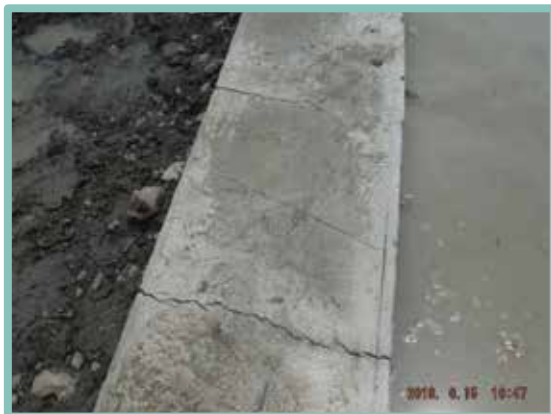
模板過度乾燥、或澆置前混凝土接觸面未充分潤濕，吸收混凝土水分，以致混凝土乾燥後收縮後表面明顯裂縫，影響構造物美觀、水密性及強度。

▲ 護岸未妥善養護造成頂面裂縫

1. 輕微裂縫矯正對策請參考『冷縫』
2. 嚴重收縮縫，貫穿混凝土構造物，則打除重做
3. 澆置前，模板充分潤濕，或使用緩凝劑或噴霧或覆蓋以保持混凝土表面濕度。

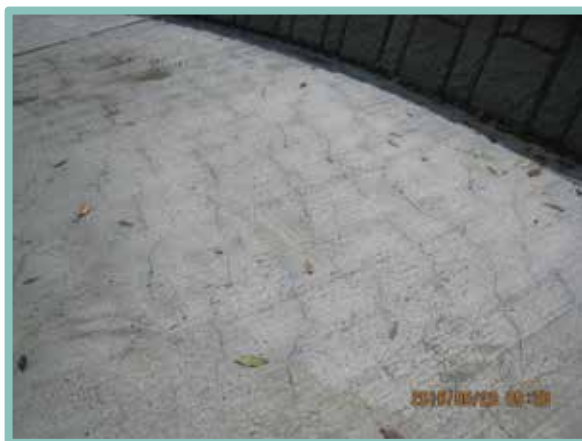
由施工環境陽光曝曬、高溫、大風都會造成澆置後混凝土水分散失，以致混凝土乾燥後收縮後表面明顯裂縫，影響構造物美觀、水密性及強度。

▲ 混凝土路面養護不足造成裂縫

1. 輕微裂縫矯正對策請參考『冷縫』
2. 嚴重收縮縫，貫穿混凝土構造物，則打除重做。

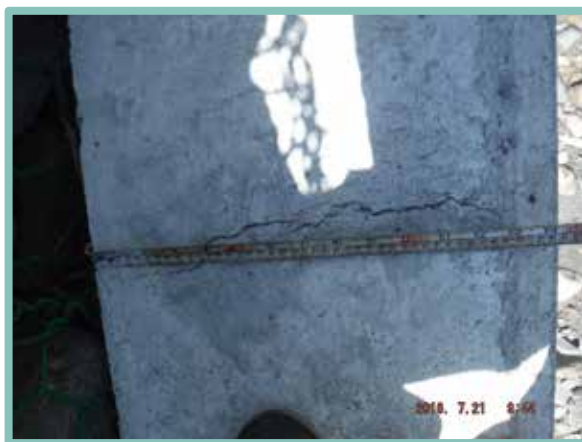
▲ 護岸未妥善養護造頂面裂縫

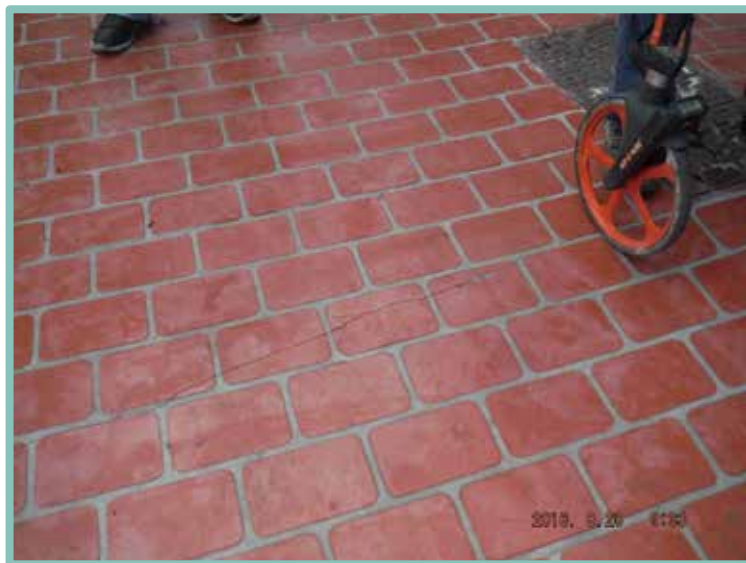
▲ 壓花地坪養護不足造成裂縫

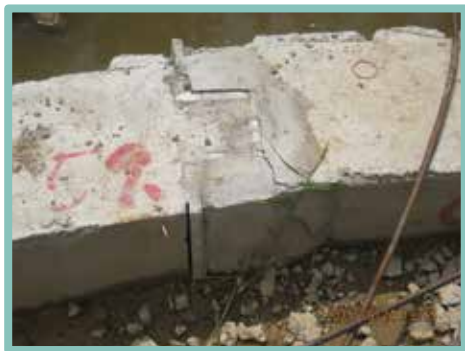
伸縮縫不符設計要求，使用不當材料，如未使用填縫劑，僅以保麗龍、三夾板擲入，造成構造物龜裂或縫隙過大，影響穩定。

▲ 護岸僅以保麗龍施作施工縫有明顯裂隙

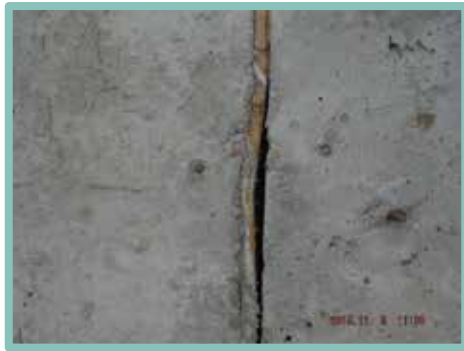
▲ 僅以三夾板施作施工縫因混凝土乾縮而裂隙

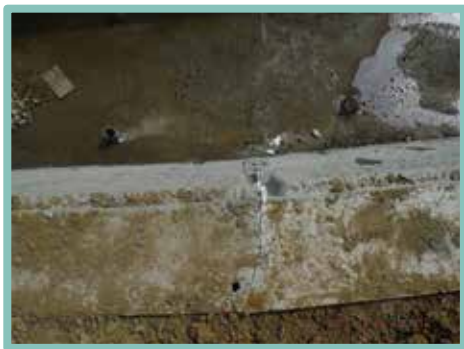
▲ 護岸伸縮縫歪斜

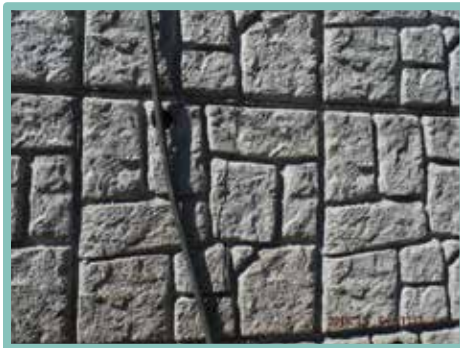
未按圖施作留設，恐因溫度變化造成構造物龜裂或縫隙過大，影響穩定。

▲ 伸縮縫間距過大或未轉彎處增設而裂縫

應依設計圖內容處理並加強辦理混凝土工程施工停留點查驗。

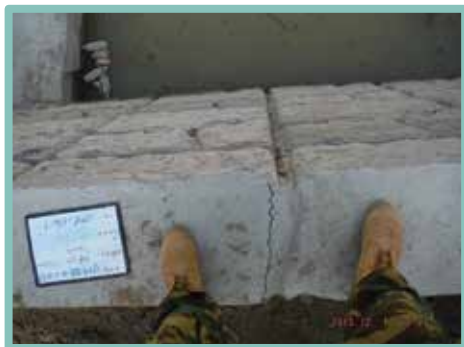
▲ 護岸伸縮縫間距過大或而裂縫

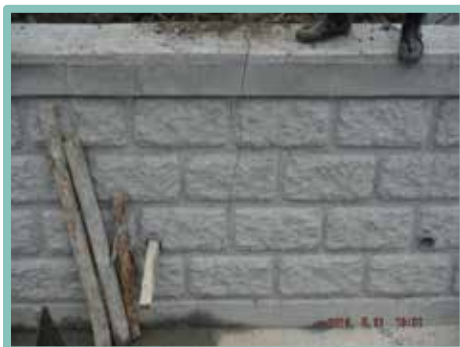
▲ 洩槽伸縮縫間距過大或而裂縫

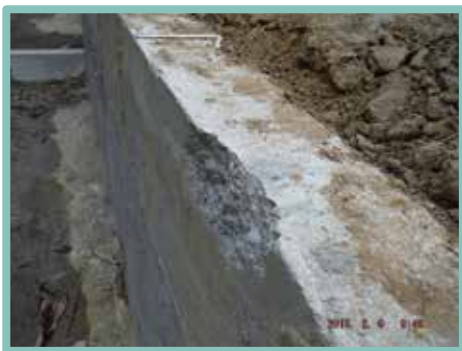
施工機具應謹慎操作，或使邊角受外力撞擊，不必要在已完成構造物上通行，恐造成構造物混凝土缺角或破損，影響美觀。

▲ 洩槽牆身遭外力撞擊破損缺角

依原設計混凝土強度水泥砂漿修補，若破損過大設計監造技師分析是否影響構造物安全後依規定修補。

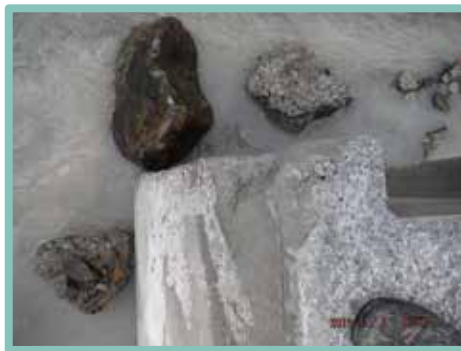
▲ 固床工遭外力撞擊破損缺角

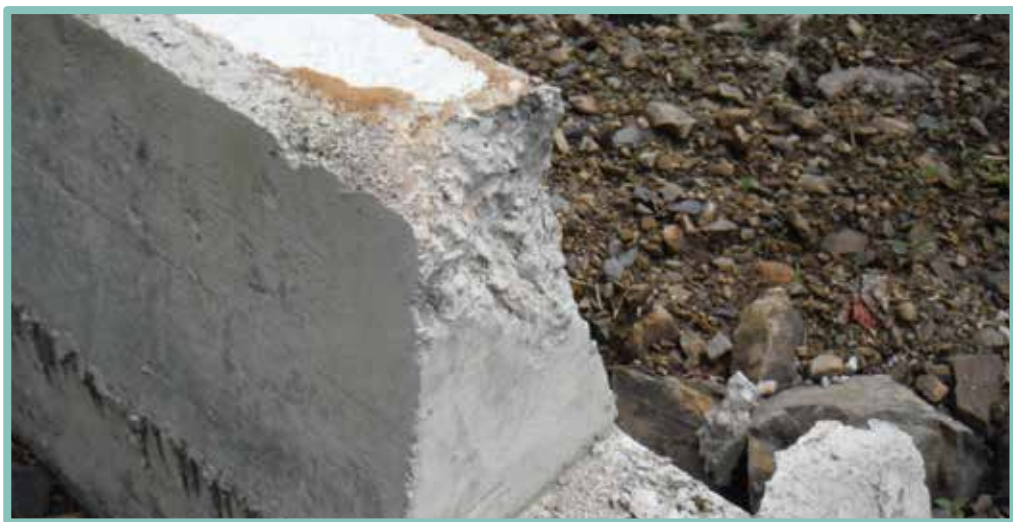
▲ 塊狀護欄遭外力撞擊破損缺角

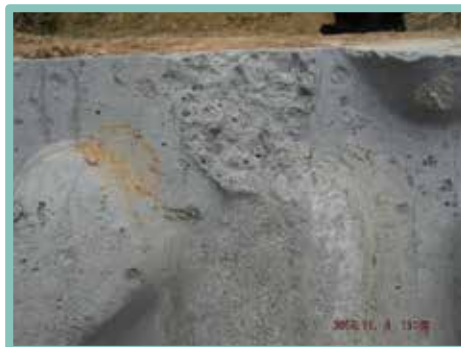
拆模時應注意，勿過度使用強力拆模，恐造成構造物混凝土缺角或破損，影響美觀。

▲ 強力拆模造成卵石造型混凝土缺角

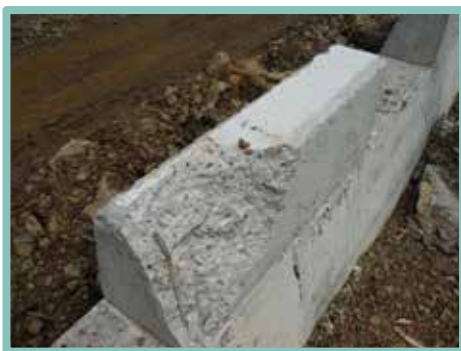
拆模過早而混凝土未達應有強度，恐造成混凝土構造物缺角或破損，影響美觀。

▲ 塊狀護欄混凝土尚未硬化而拆模破壞致鋼筋處

依原設計混凝土強度水泥砂漿修補，若破損過大請設計監造技師分析是否影響構造物安全後依規定修補。

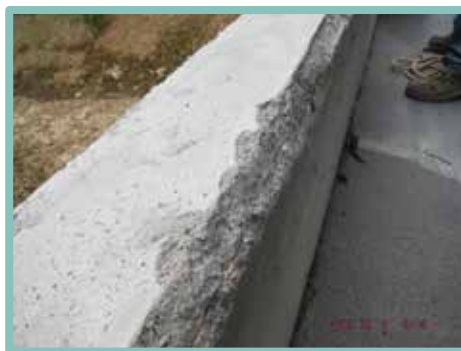
▲ 護欄混凝土尚未硬化而拆模破壞致鋼筋處

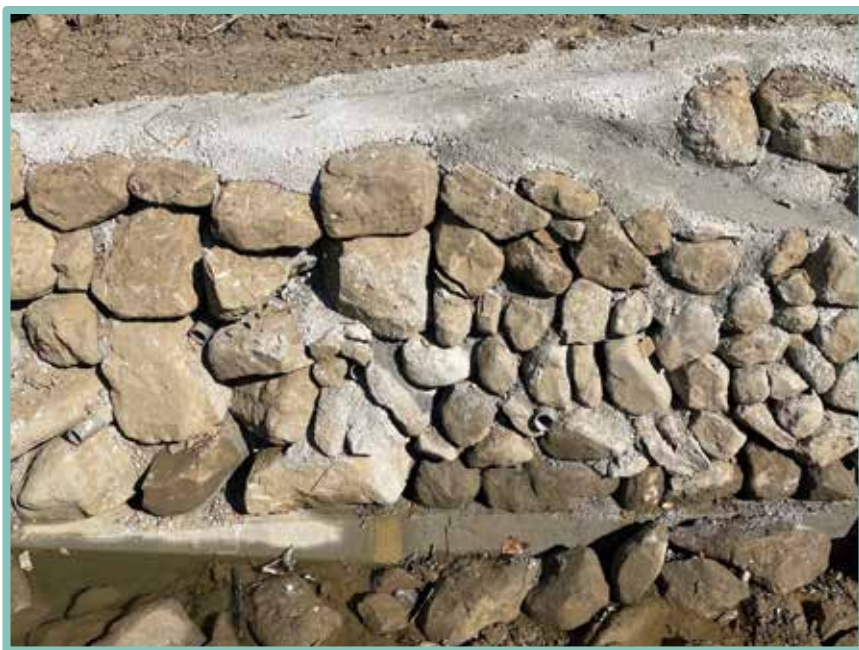
▲ 塊石尺寸與質地較差砌築後明顯破損

1. 須挑選塊石材料應堅硬，並進行查驗合格者始能進場。
2. 加強監造單位材料停留點及承攬廠商自主檢查。

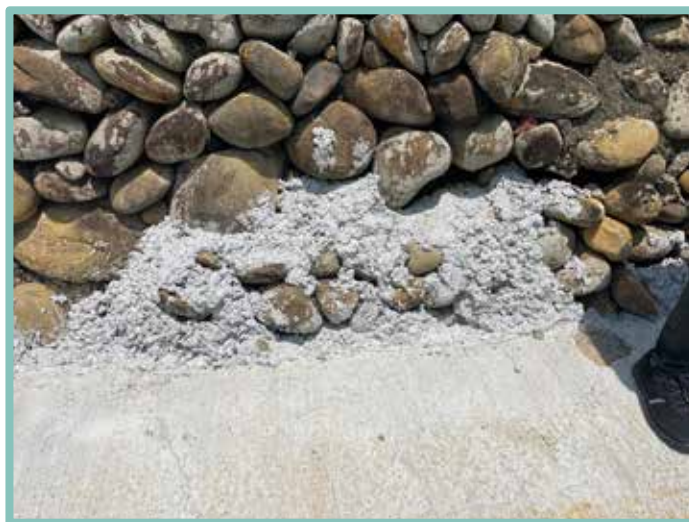
▲ 漿砌卵塊石擋土牆大量混凝土外漏

施工時，外露塊石表面混凝土未乾時，應即時清除乾淨。

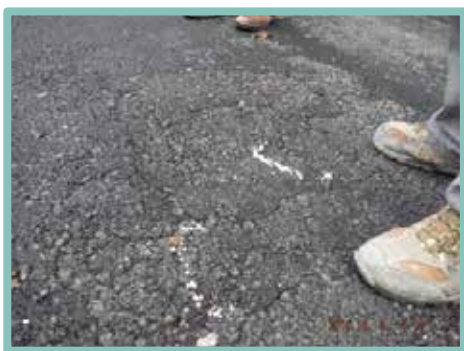
▲ 溫度不足或滾壓機速度過快  
形成裂縫恐壓實度不足

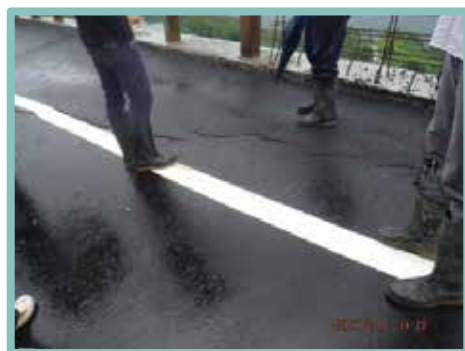
▲ 溫度不足或滾壓機速度過快  
形成裂縫恐壓實度不足

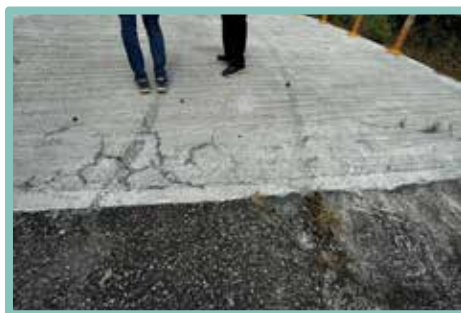
▲ 新舊界面未妥善處理造成路面破裂而污染

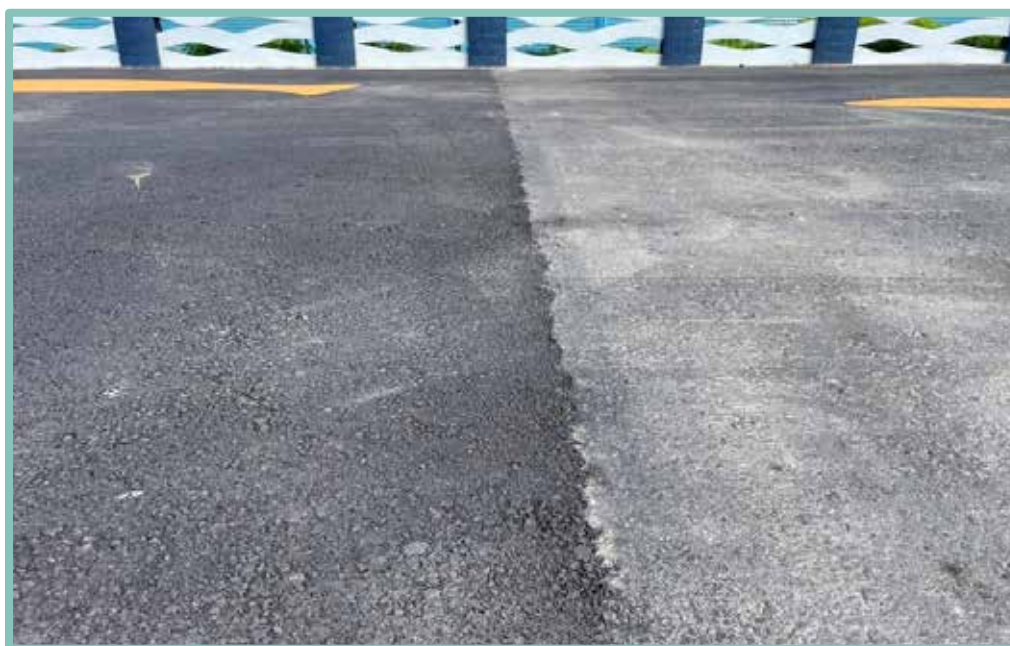
▲ 新舊界面未妥善處理

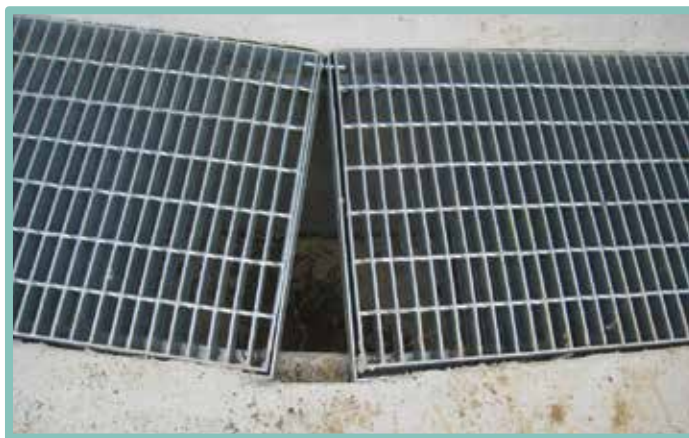
▲ 鍍鋅隔柵板轉彎缺漏蓋板

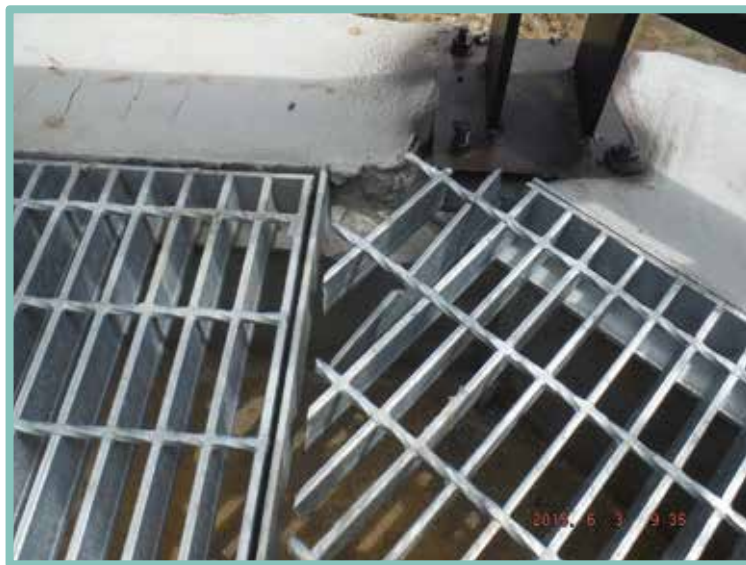
▲ 鍍鋅隔柵板折角處切割未完整

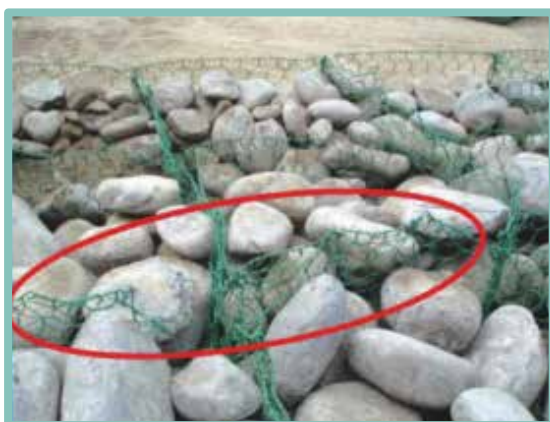
▲ 以怪手裝填破壞箱籠鐵絲

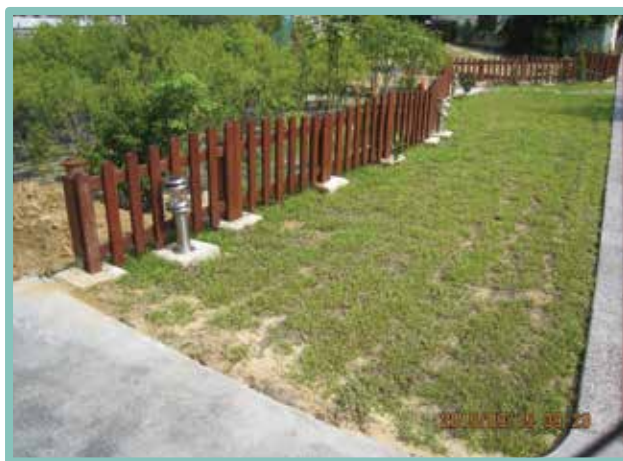
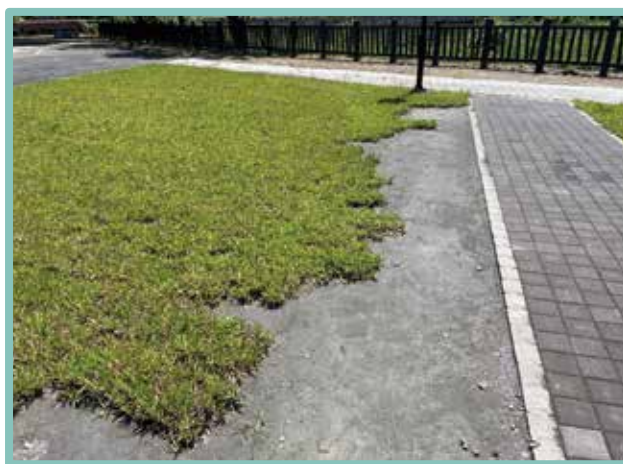
▲ 未設圍籬遭受踩踏不易生長

1. 設計圖應註明維護管理原則及方式。
2. 維護管理期間加強草皮維護管理，如草皮完成後須立即圍籬標示，以免遭破壞。

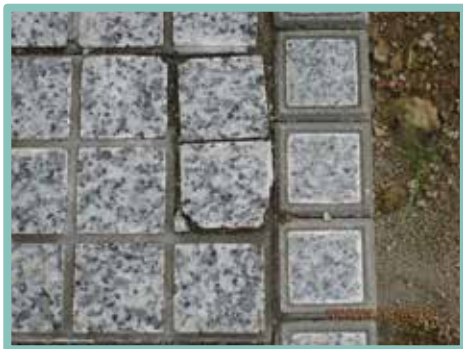
▲ 磚材破損

立即更換破損。

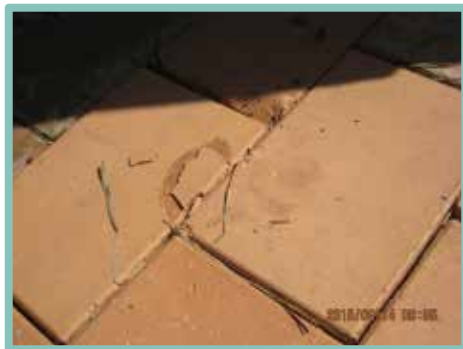
▲ 透水磚破裂

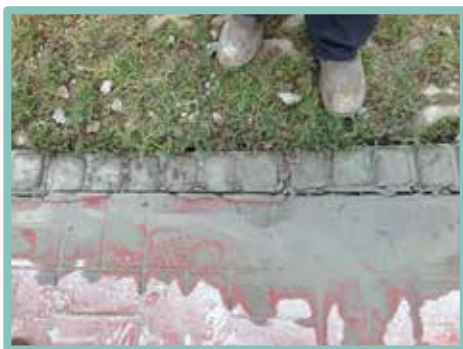
▲ 高壓磚破損

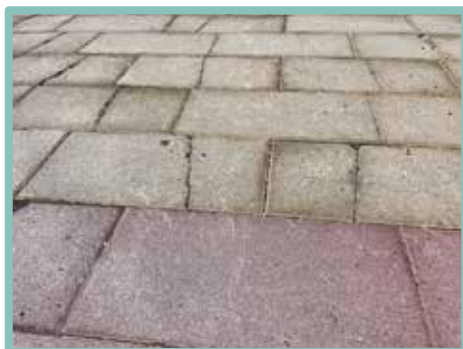
▲ 高壓磚破損

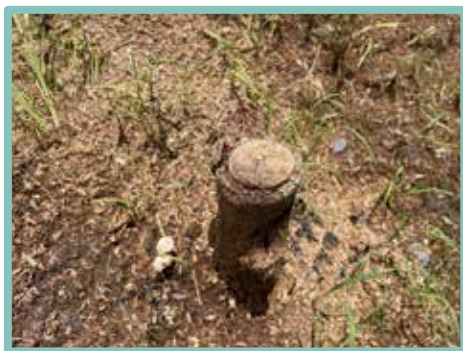
植生樁頭因施工導致裂縫，不易生長。

▲ 植生樁頭開裂不易生長

經監造單位研判無法補救者，需加以補樁，樁頭裂開部分需先截鋸平整，以免影響其萌芽能力。

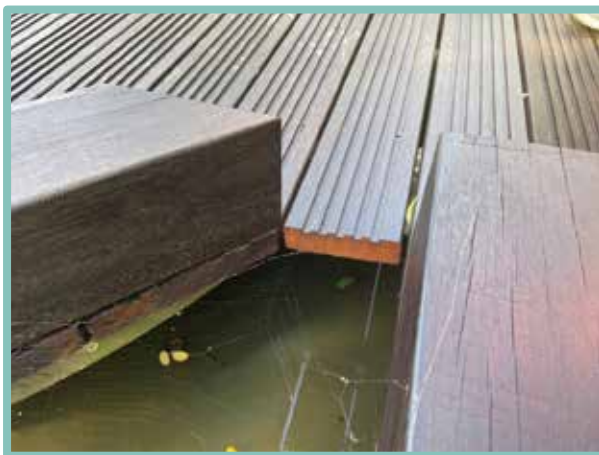
▲ 因現場切溝木材後應塗漆

1. 加強材料檢驗停留點頻率，檢驗結果未出示不得使用，木料若有蟻蛀或腐蝕現象時亦不得使用。
2. 加工時若原防腐處理遭破壞，應進行有效之二次防腐處理。
3. 木料防腐處理需符合 CNS3000 O1018 木材之加壓注入防腐處理方法相關規定。

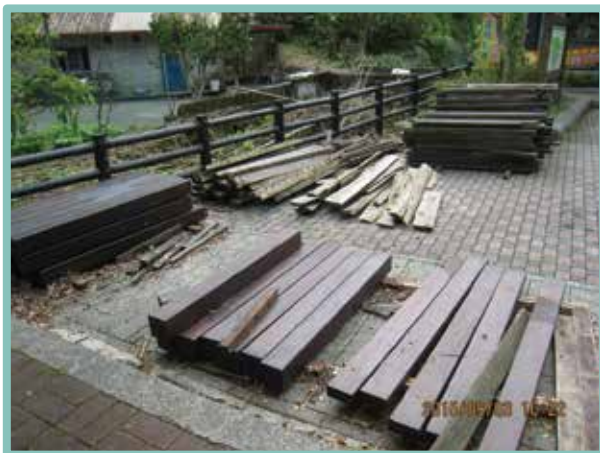
▲ 材料堆置未覆蓋帆布避免木材受潮

材料進場即應依據施工規範保護，不得有因材質不良或保存不善，造成成品脫樑、開裂、變形或其他弊端等情形發生。

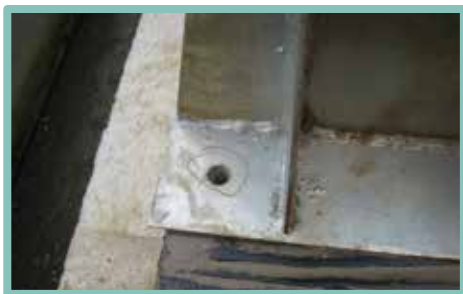
▲ 缺漏五金零件

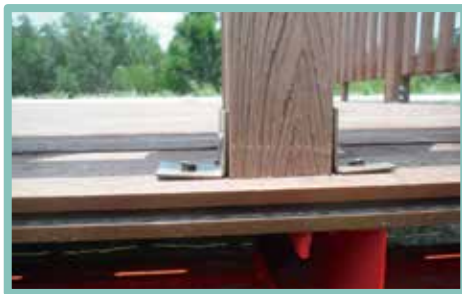
▲ 五金零件鎖固未確實

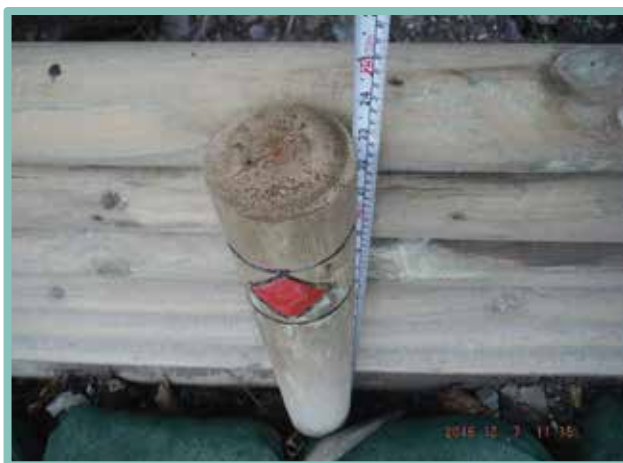
▲ 木製桿件切割未塗防腐、防蟲、防蟻塗料

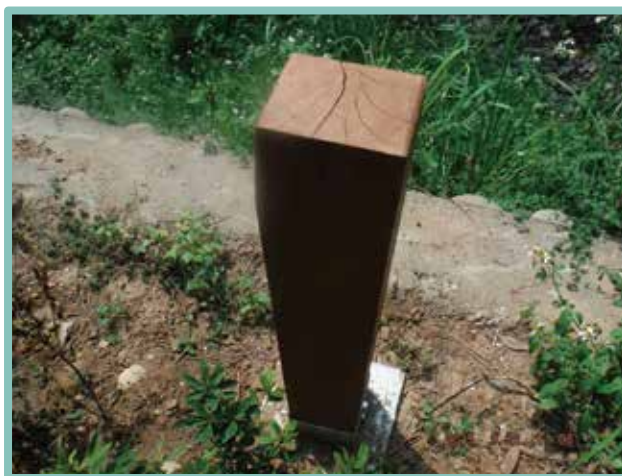
木構造材料裂痕，恐影響構造物使用年限。

▲ 木材欄杆開裂應更換重新施工

木材欄杆裂縫，應更換新品施作。

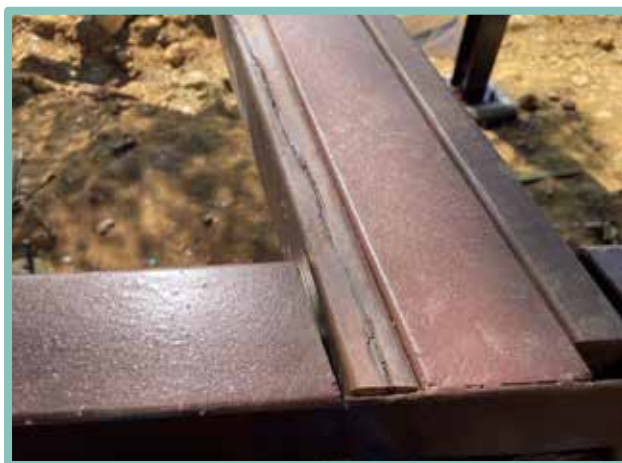
▲ 木棧銜接欄杆木材開裂
