行政院農業委員會水土保持局

## …水土保持工程施工監造技術智慧化之研發…

逢甲大學

計畫主持人：吳銘順 博士

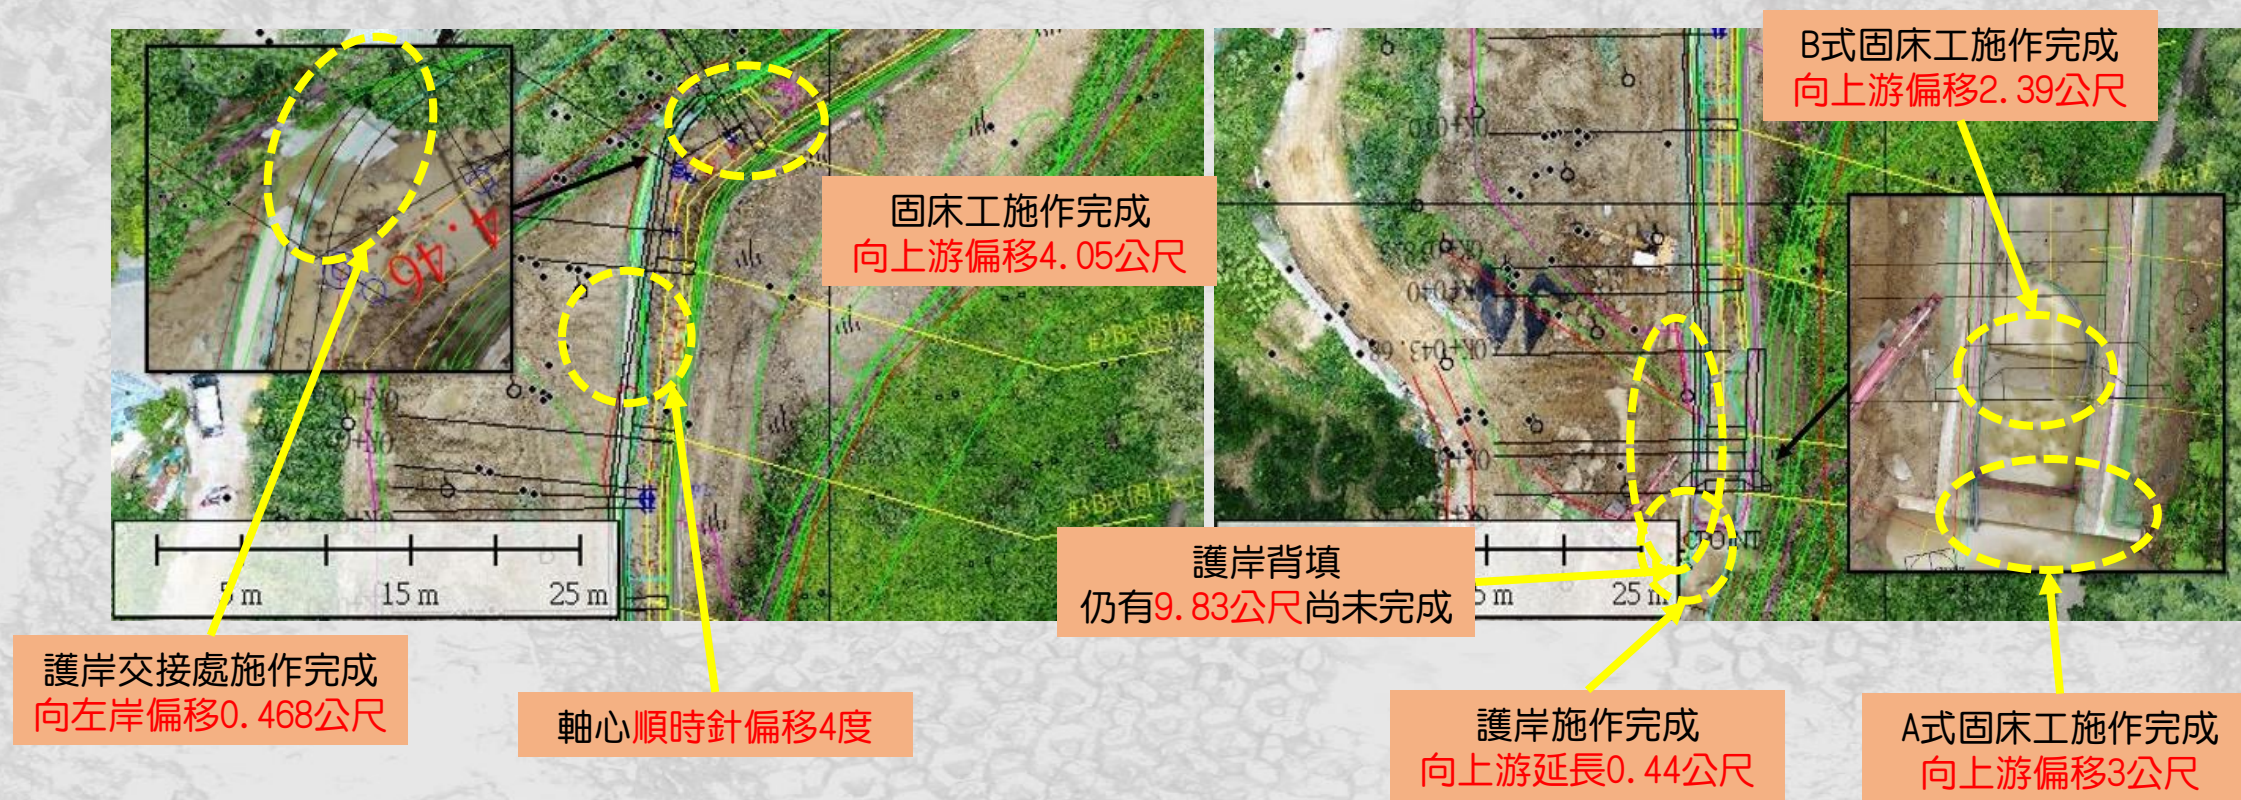
本案拍攝工程「新店大東勢溪上游支流整治工程」107.6.26 為例

測定構造物放樣準確性(如護岸線形及兩岸間距、橫向構造物間距及軸向等)，適時提出校正。

於現地觀測難以判別施工放樣走向，透過UAV空拍套疊方式可於下階段施工進行微調，或拆除重新修正。

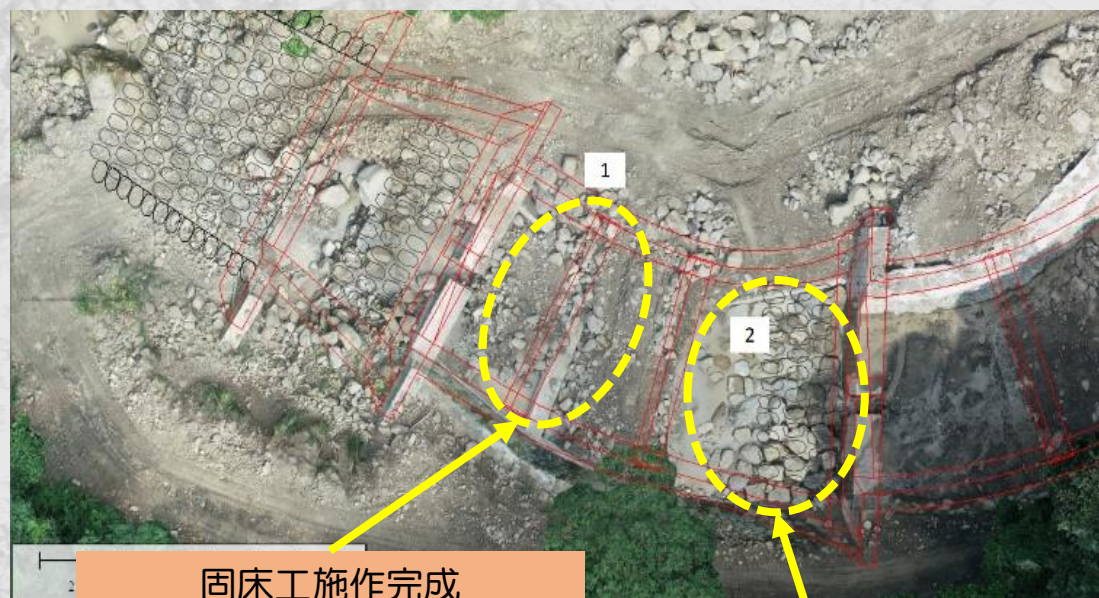
本案拍攝工程「華興野溪及崩塌地整治工程」107.10.15 為例

固床工施作完成  
向上游偏移1.177公尺  
向左岸偏移0.838公尺

圖面編號2護坦塊石排列完成，  
尚未澆注混凝土固定。

於現地觀測難以判別施工放樣走向，透過UAV空拍套疊方式可於下階段施工進行微調，或拆除重新修正。

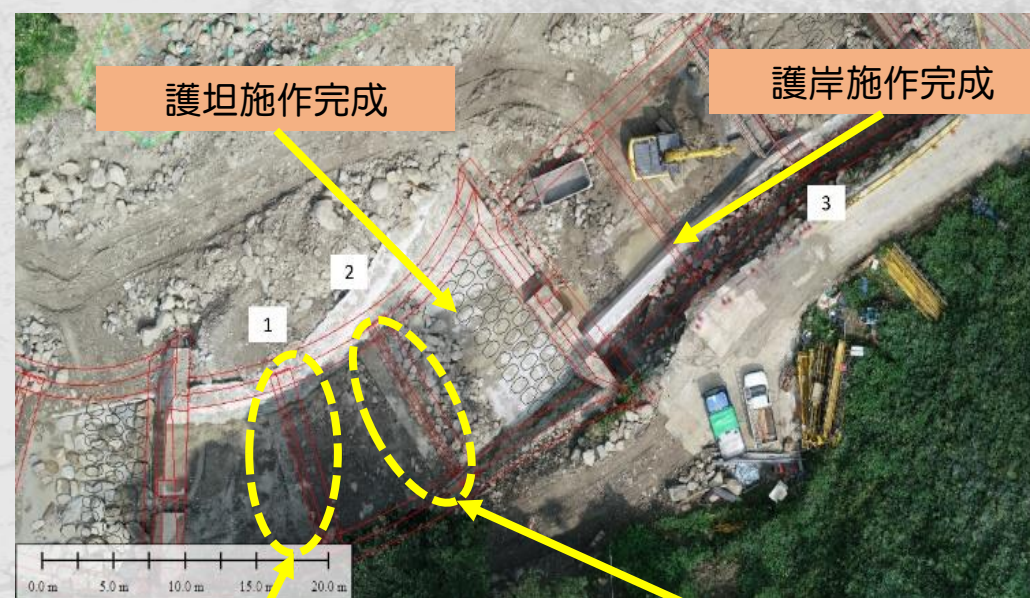
固床工施作完成  
向上游偏移2.965公尺  
向左岸偏移0.907公尺

固床工施作完成  
向下游偏移1.397公尺

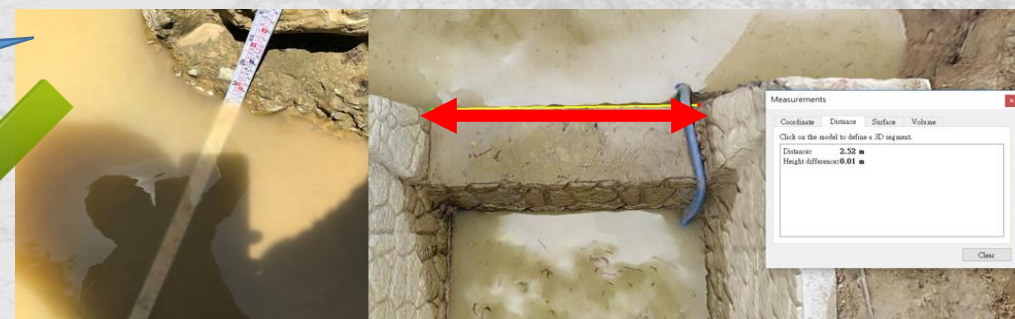
A式固床工:設計圖說開口長為250cm，模型量測數據長度為252cm，現場量測數據為251cm。

混凝土構造物尺寸長度不得大於設計尺寸百分之二。混凝土構造物尺寸寬(厚)度未達1公尺者為1公分；1公尺以上者為百分之一，惟最大不得超過5公分。

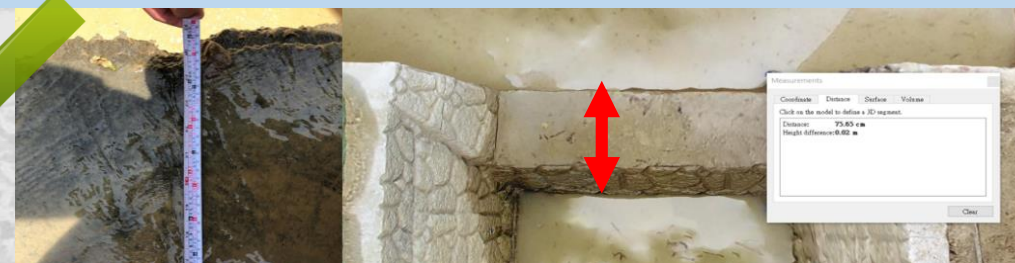
A式固床工:設計圖說厚度為750mm，模型量測數據厚度為756.5mm，現場量測數據為755mm。

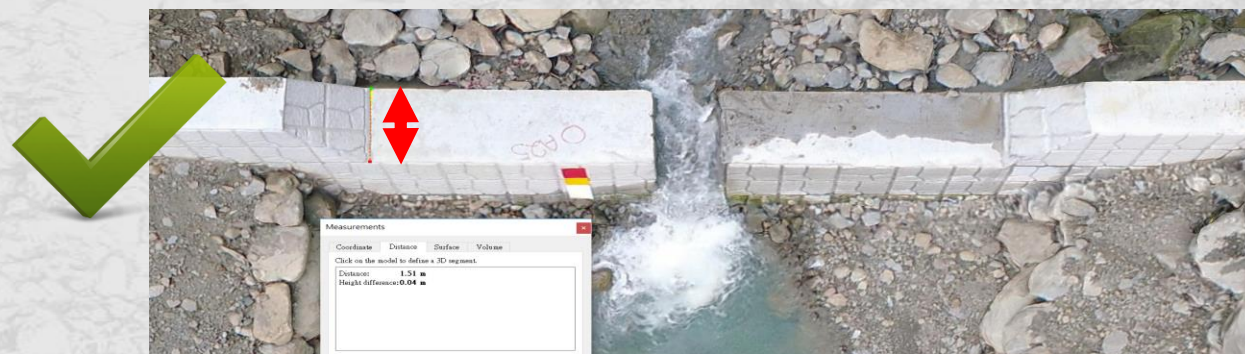
設計圖說開口長為150cm，模型量測數據長度為151cm。

混凝土構造物尺寸長度不得大於設計尺寸百分之二。混凝土構造物斜率為百分之二十以內(單面)。

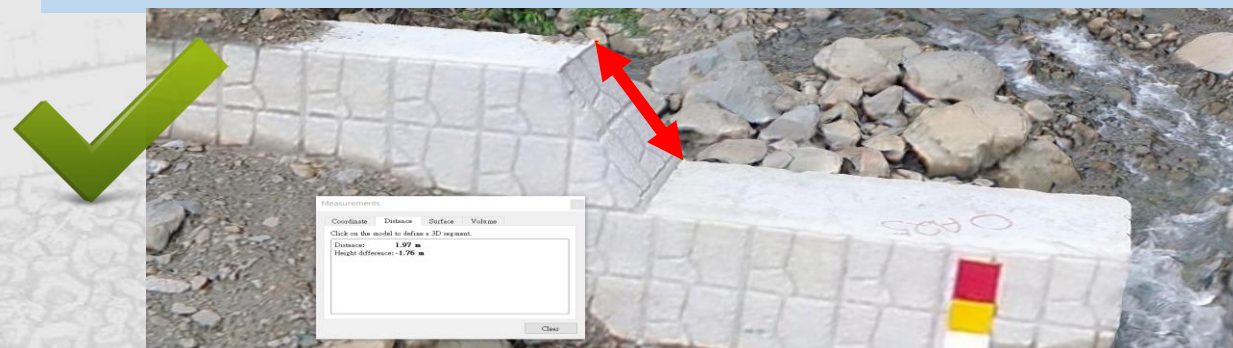
設計圖說斜率為2，模型量測數據斜率為2。

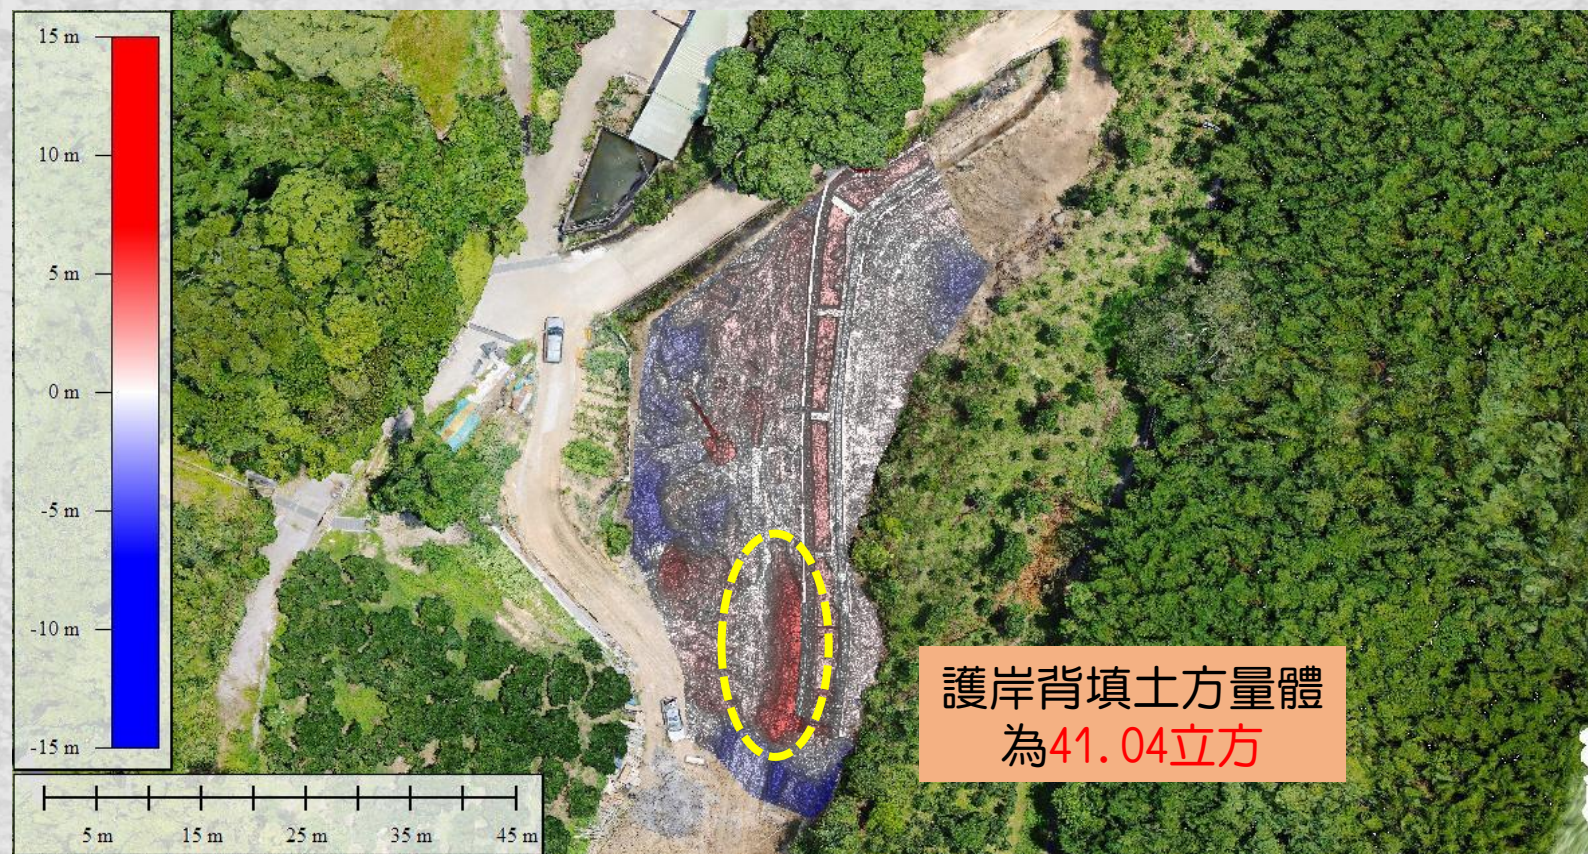
「新店大東勢溪上游支流整治工程」107.5.18及107.5.31 比對成果為例

截至107.6.26統計資料工區之土方量體變化量為-199.77立方公尺，其量體變化包含期間經歷107年6月12日以及107年6月20台灣中南部及東部地區**致災性豪雨**影響以及施工初期進行**整地**移除地表之植被影響，導致工區土方量體發生遺失。

土方變化量為120.06立方(實際  
為100.06立方)

1. 圖面下方(上游側)深藍色為上游延續性工程銜接處，除延續工程開挖之外，也包含本工程施工影響，導致誤差。
2. 圖面下半部新建置護岸左岸紅色區塊為左護岸背填土，土方量為41.04立方。

工區內107.5.31包含一台挖土區，佔約20立方土方量。

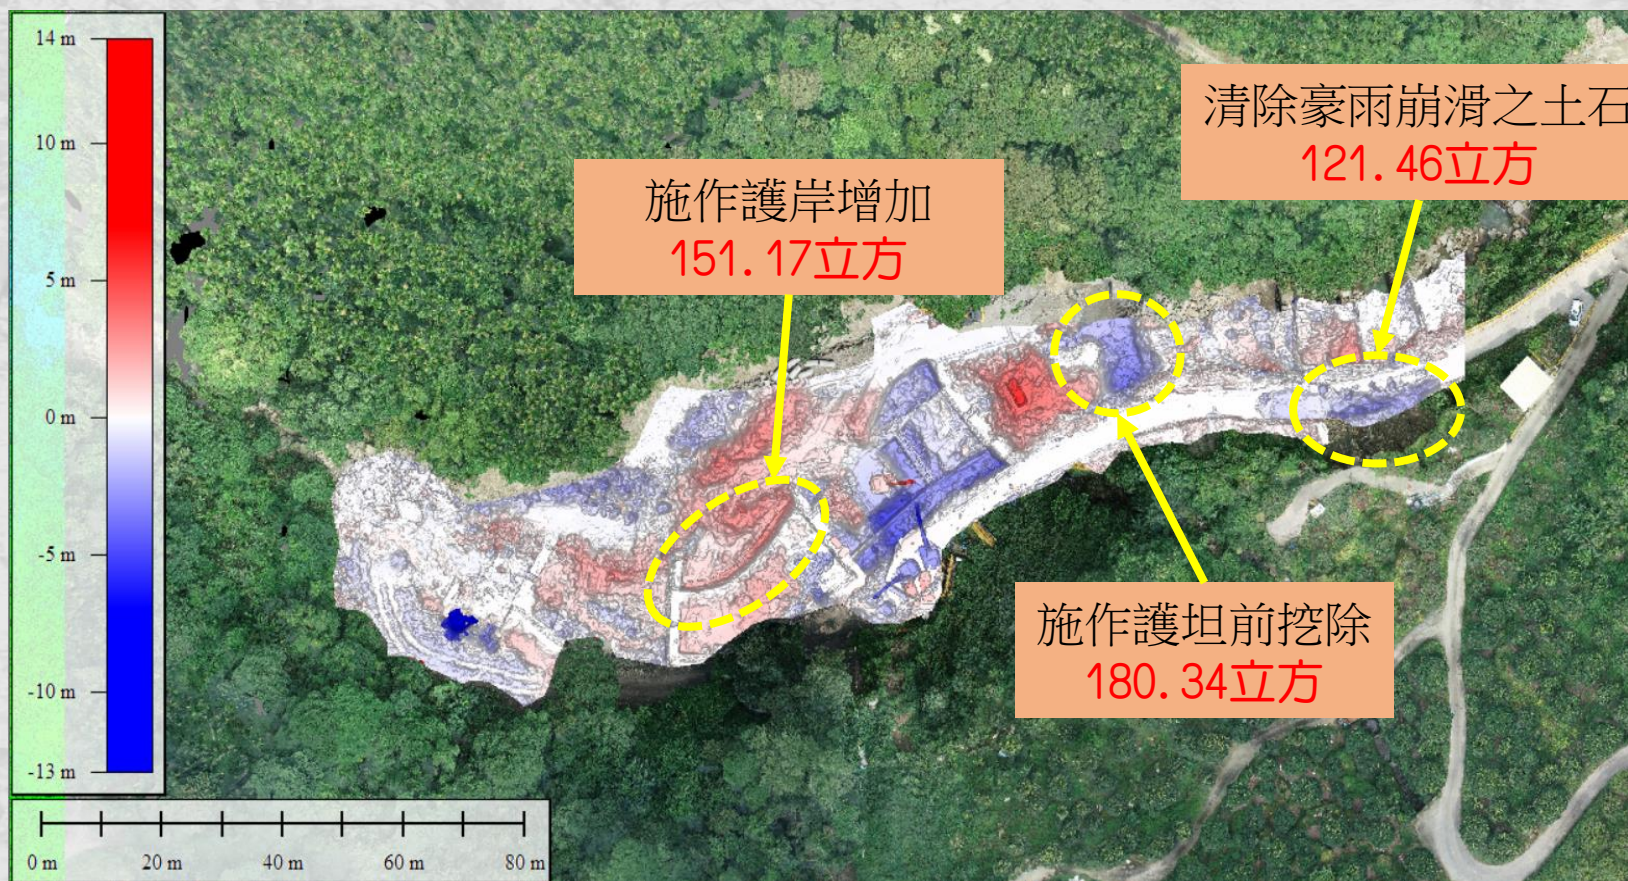
「華興野溪及崩塌地整治工程」107.8.31及107.10.15 比對成果為例

截至107.10.15統計6個月工區之土方量體變化量為-294.78立方(遺失約14.7台挖土機所佔之體積)，其量體變化也相同期間經歷107年6月12日、107年6月20、107年8月下旬台灣中南部及東部地區致災性豪雨影響，導致工程延宕且工區土方量體發生流失。

土方變化量為10.23立方

1. 107年8月31日上游左岸崩落之土石已清除(藍色區塊)，量體約121.46立方。
2. 107年8月31日中游左岸崩落之竹林已清除(藍色區塊)，量體約81.65立方。
3. 河道上游藍色區塊為預計施作之護坦區挖除量體(藍色區塊)約180.34立方。
4. 107年8月31日中游護岸原施作基底，現已完成護岸(紅色區塊)，增加約151.17立方。
5. 下游左側藍色區位原為有樹林雜草，現已移除剷平，量體減少約226.10立方。

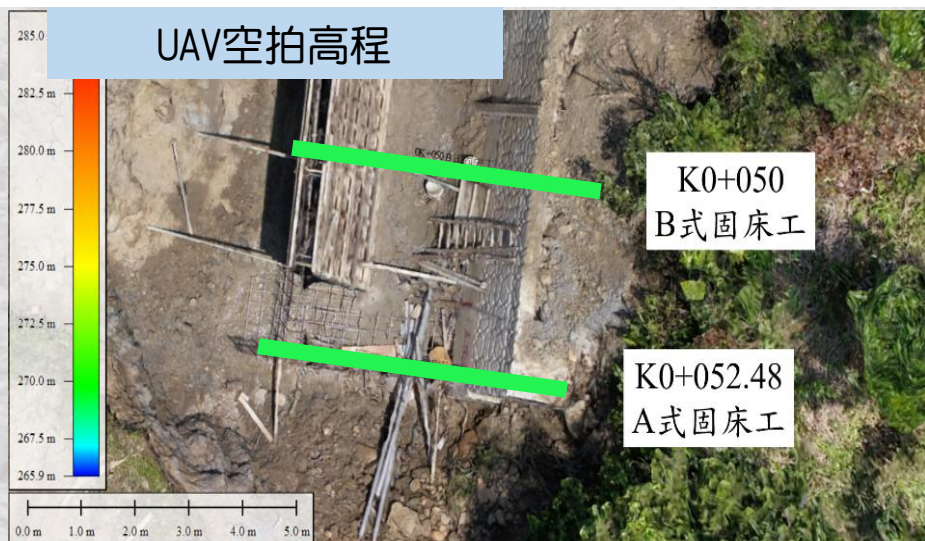
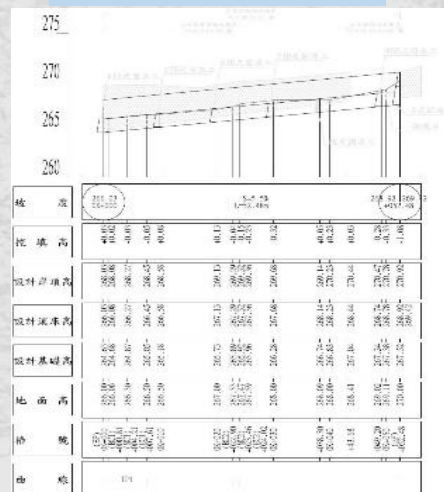
「新店大東勢溪上游支流整治工程」107.5.18比對成果為例

設計岸頂高程270.92m  
仍未進行模板及鋼筋工序  
(施工中)

設計岸頂高程270.92m  
現場高程270.55m  
已達設計高程(完工)

設計岸頂高程270.47m  
模板高程270.76m  
仍需進行灌漿(施工中)

設計岸頂高程270.47m  
現場高程270.76m  
已達設計高程(完工)

設計溪床高268.74m  
現場溪床高266.88m  
仍需進行回填(施工中)

設計溪床高268.74m  
現場溪床高266.88m  
仍需進行回填、固床工  
開口也尚未施作  
(施工中)
