SWCB-96-001

# 水土保持 施工品質 常見缺失及矯正預防手冊

行政院農業委員會水土保持局  
Soil and Water Conservation Bureau

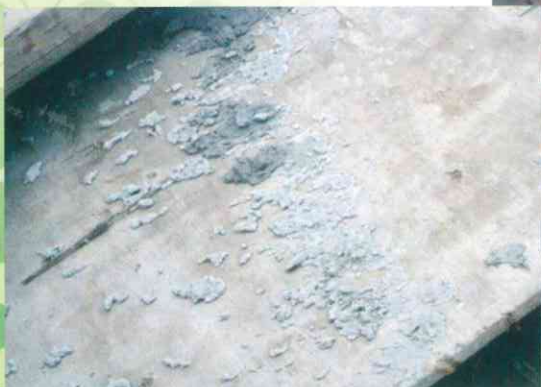
表面污染未清除

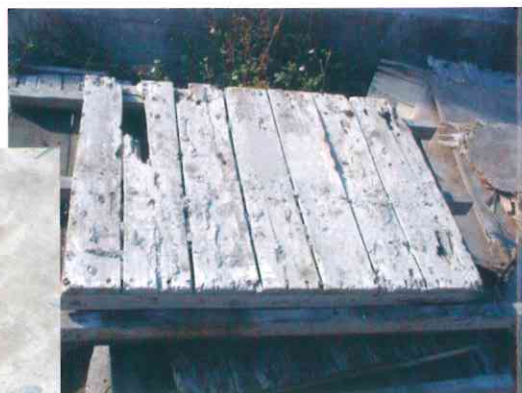
破損不堪使用

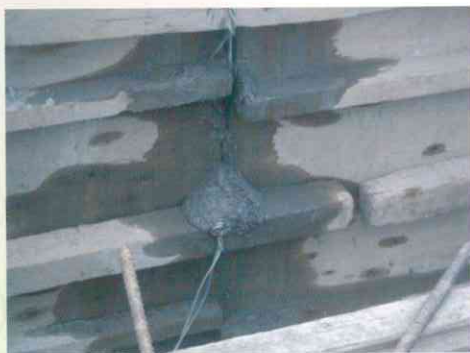
漏漿

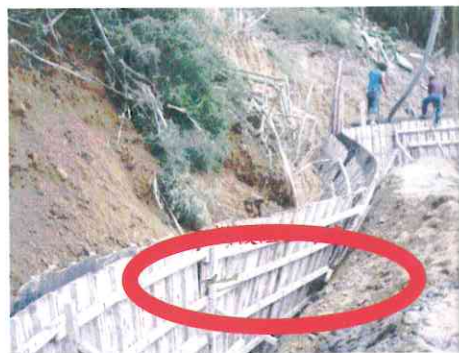
模板組立不良

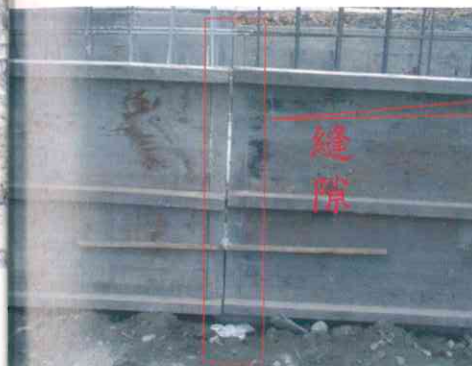
模板中間有縫隙

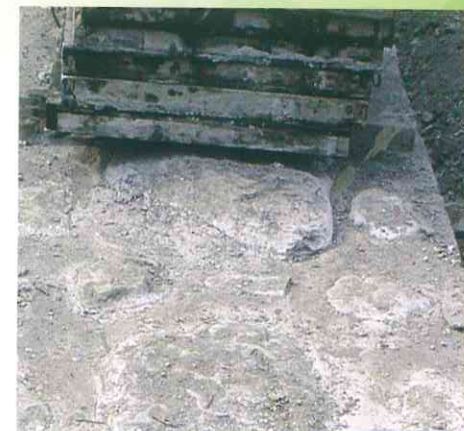
表面未壘平造成凹凸面

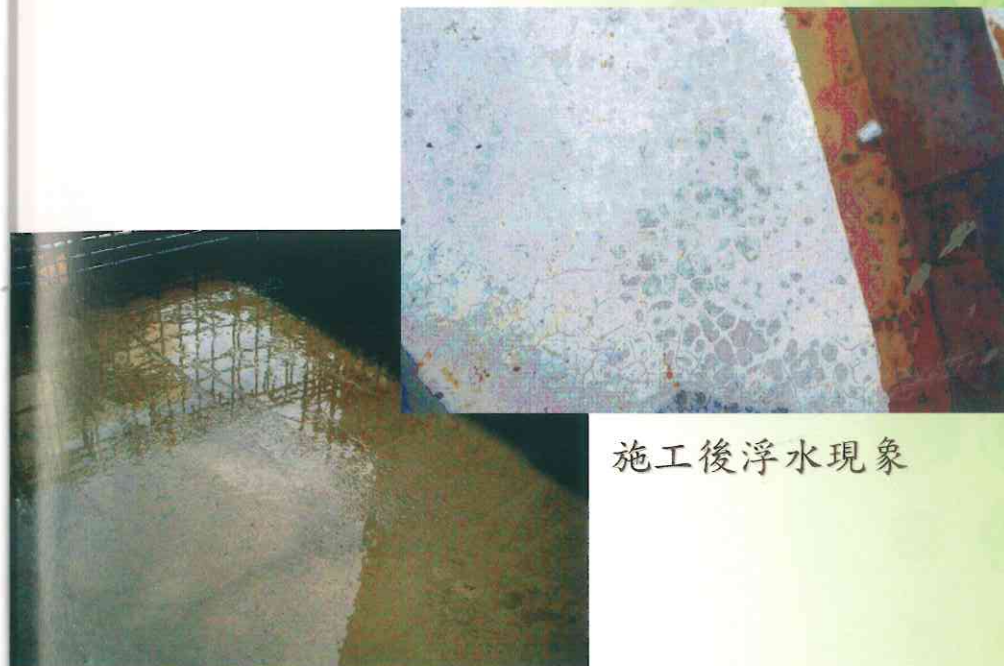
施工後浮水現象

1. 將浮水現象發生部分拆除，重新施作。
2. PC路面有浮水現象，則應將完成面打毛後，重新鋪設，以原匹配混凝土強度的水泥砂漿整平。嚴重時，則應打除重做。

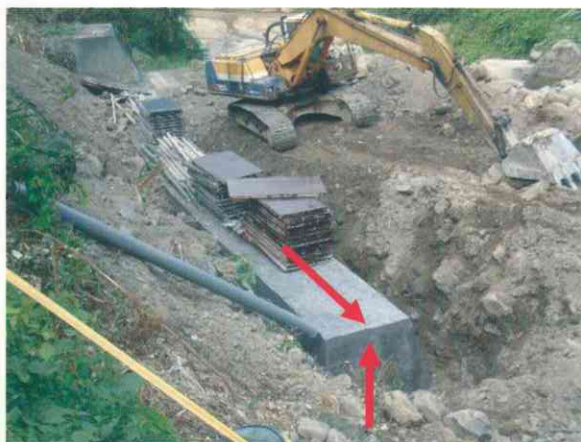
未設置施工縫

1. 未設置施工縫之結構物，應鑿開一縫隙，以作為施工縫。
2. 設置不良之施工縫，發生漏水現象矯正方法，請參照『冷縫』，若剪應力降低，若足以影響結構物安全，則應拆除重做。

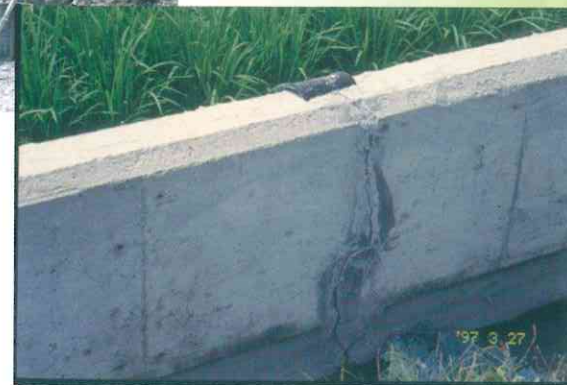
施工縫施工不良

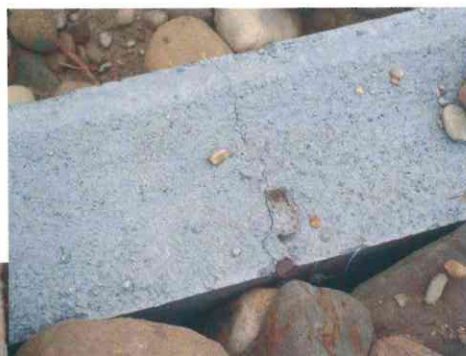
收縮縫

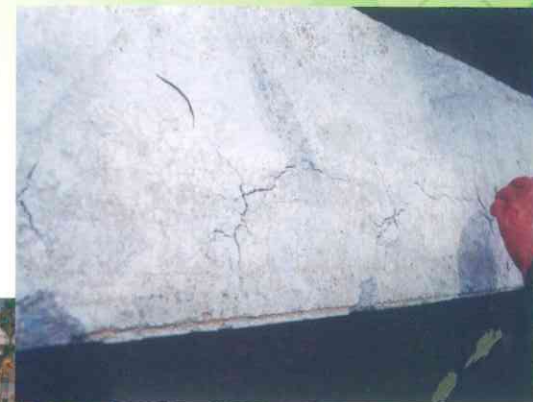
收縮縫

1. 輕微裂縫矯正方法請參考『冷縫』。
2. 嚴重收縮縫，貫穿混凝土結構物，則打除重做。

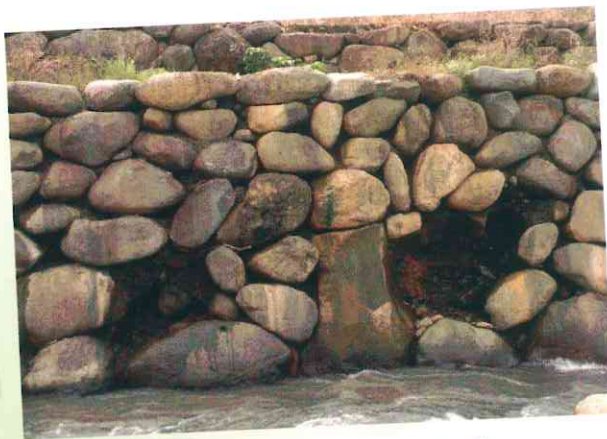
砌築不良部分損壞

乾砌塊石材料石材尺寸、品質不符合規定、未依規定堆砌或鬆動皆應拆除重築。

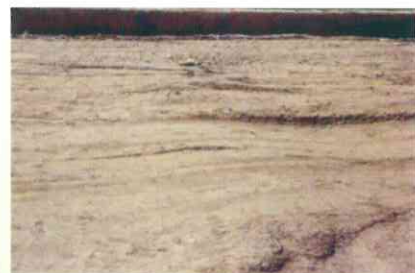
壓實密度不足

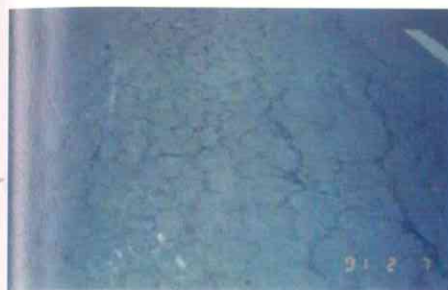
路面龜裂

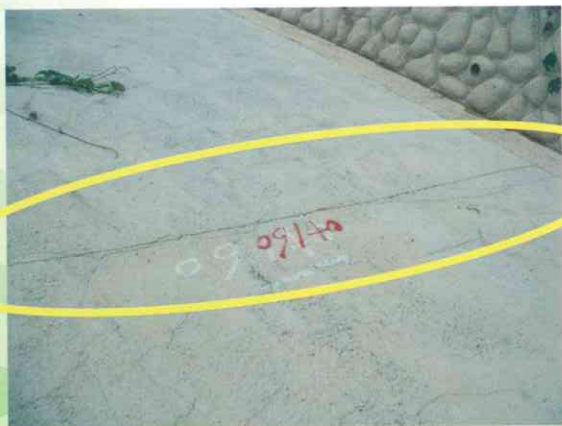
收縮縫

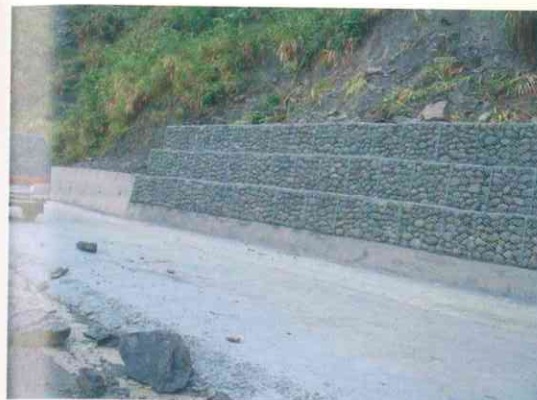
未設置伸縮縫

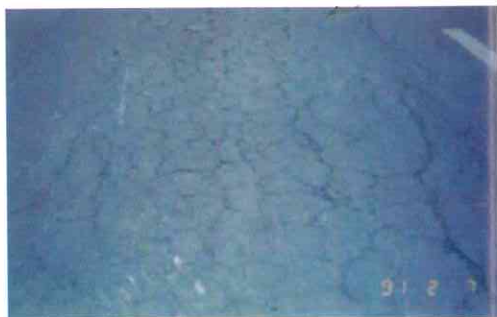
表面龜裂

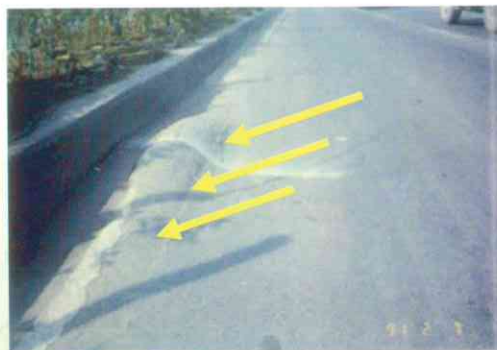
路面不平整

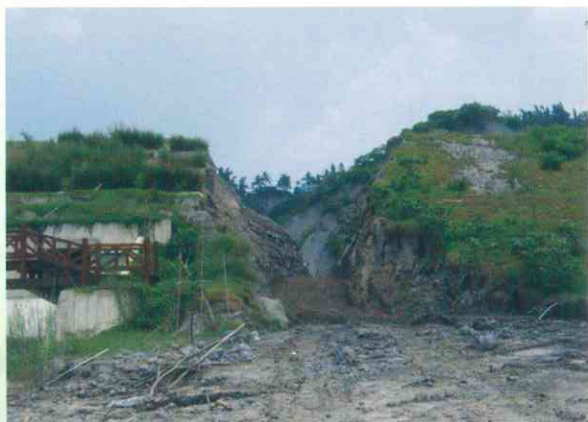
壩體崩塌

1. 蓄水過高，壩體鬆軟無法承受壓力，造成壩體崩塌，無法攔蓄地表逕流。
2. 混凝土施工不良，造成臥管因受擠壓而造成破壞。

將未達設計夯實度之部份，重新進行滾壓夯實。

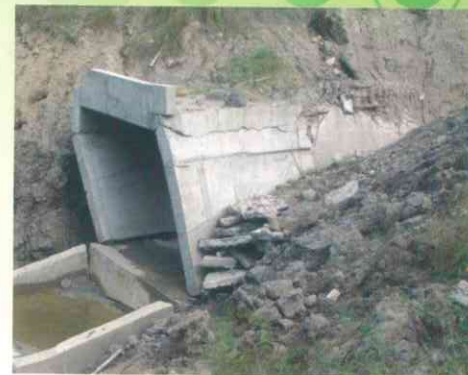
臥管破壞

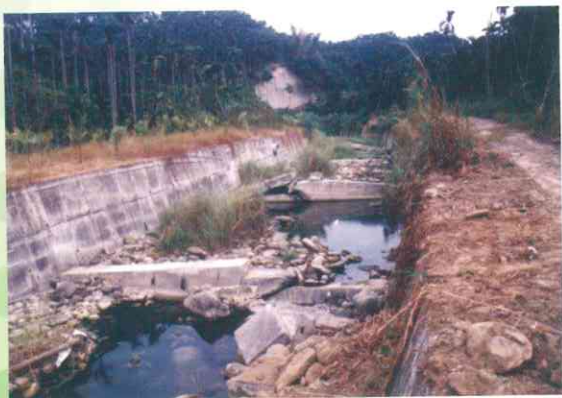
下游遭淘刷

1. 拆除重做。
2. 固床工下游面加設消能保護設施。

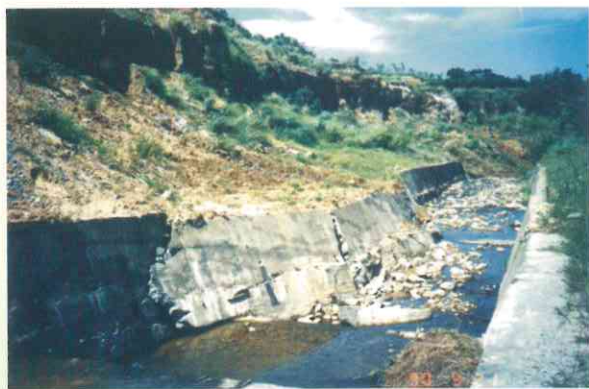
基礎深度不足護岸崩塌

1. 加強基礎保護，如拋大塊石。
2. 補足洩水孔數或疏通。
3. 依相關技術規範回填土方，且高於岸頂。

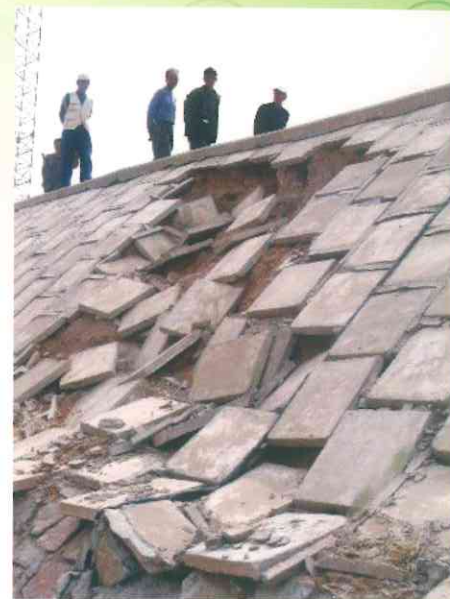
護坡施作不當造成倒塌

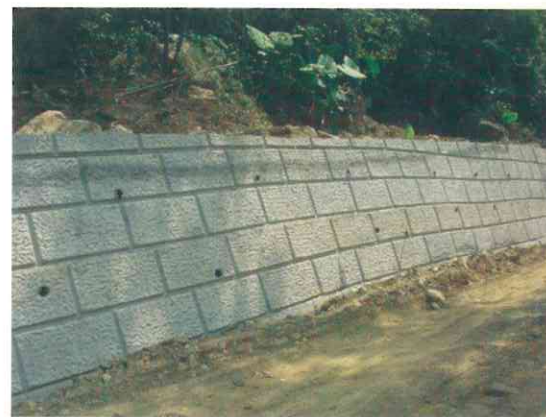
洩水孔數量未符合設計規定

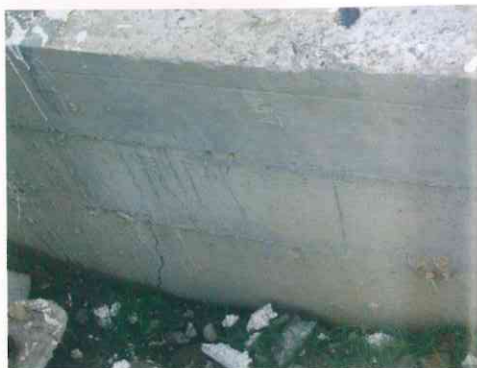
擋土牆破裂

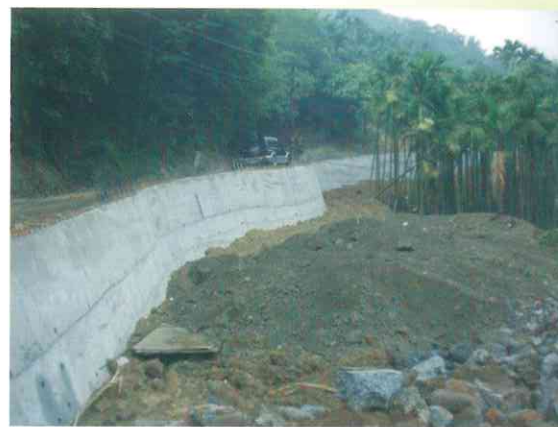
回填土方不實

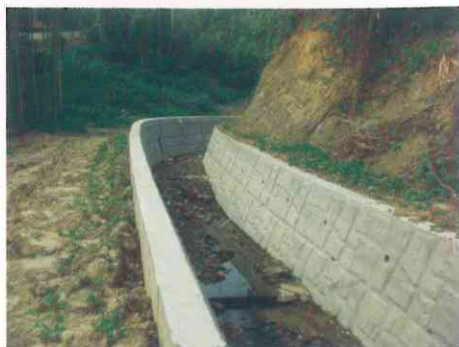
未依規定回填

1. 依本局工程品質抽驗補充規定之「抽驗要領及容許標準表」規定辦理。
2. 挖除回填土，再重新夯實。

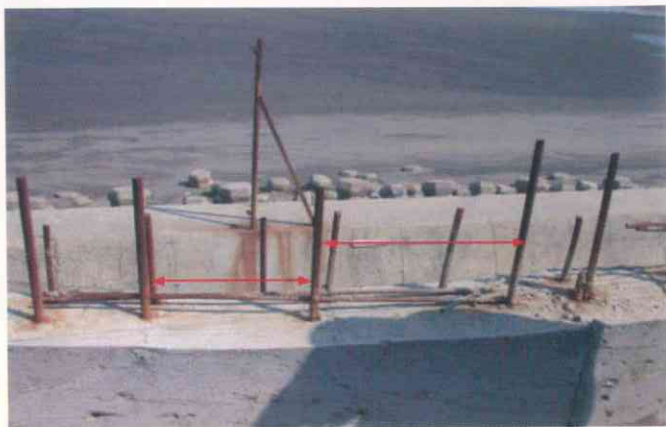
鋼筋豎筋間距不足

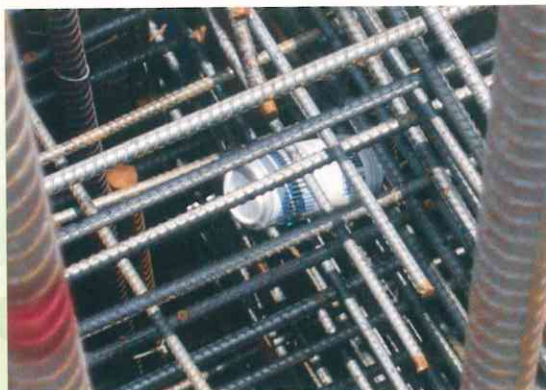
綁紮時未清除雜物

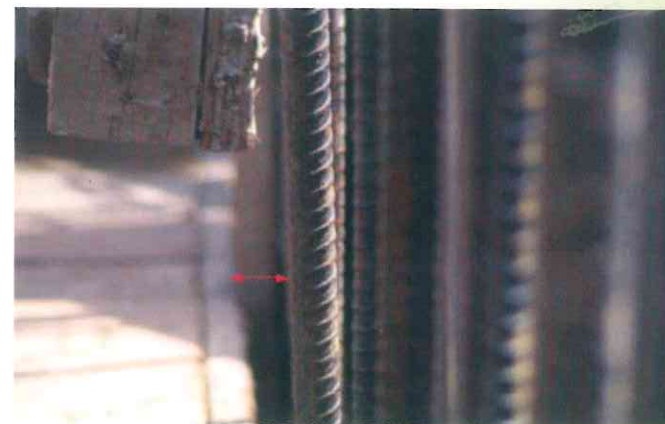
鋼筋保護層不足

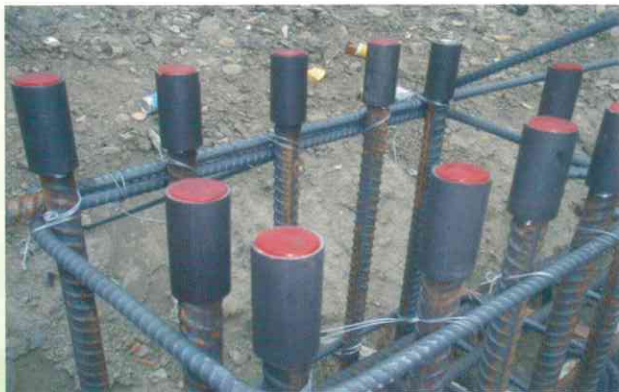
於同處續接

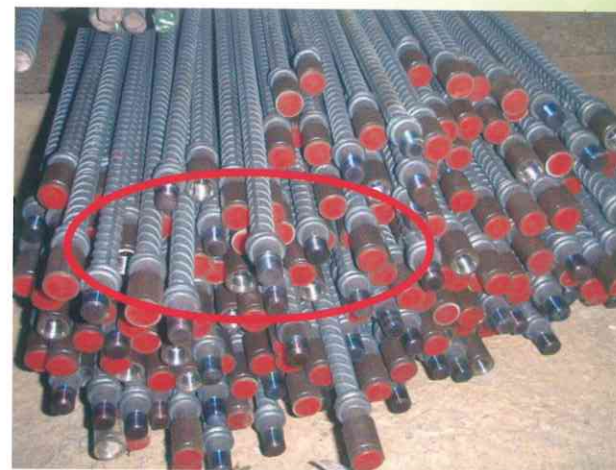
沒套保護套

1. 鋼筋與接續器進場後應堆置正確，並做好防鏽蝕措施。接續器應確實檢查其規格及品質。
2. 續接器務必以保護套保護。
3. 鋼筋接續完成後，應全面性檢查後再繼續綁紮作業，避免日後補強不易，延宕工期。
4. 缺失點必須拆除重作。

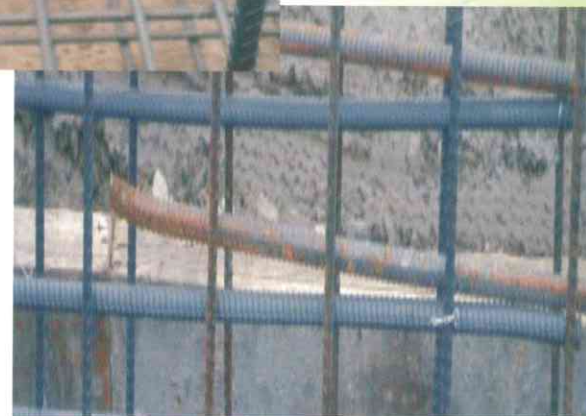
未繫結牢固

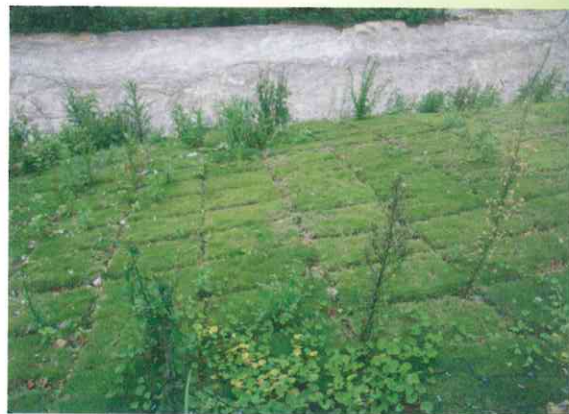
草皮鋪植雜草入侵嚴重

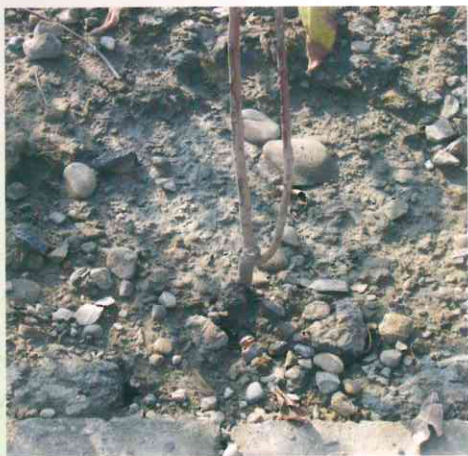
客土材料夾雜大量礫石雜物

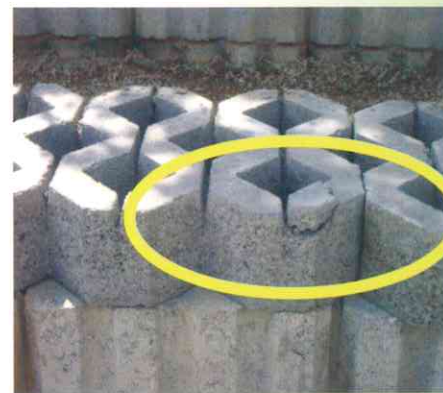
材料破裂

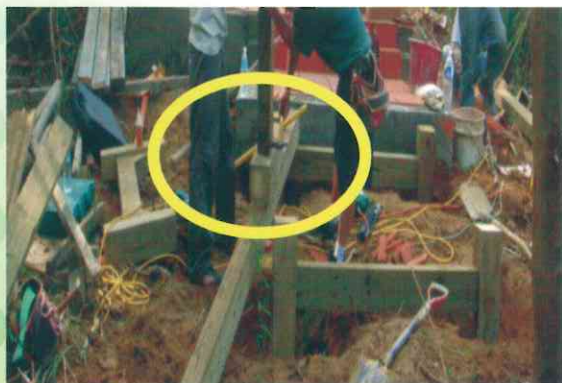
未確實施工

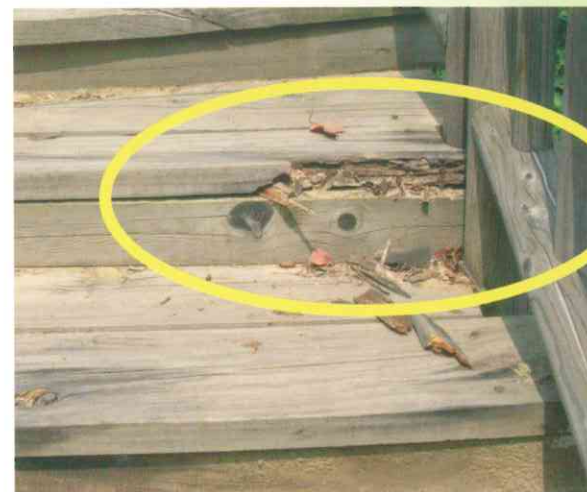
棧板損壞

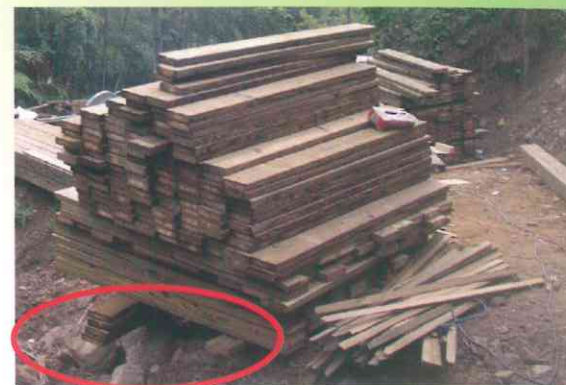
材料堆置不當  
木料未蓋帆布保護

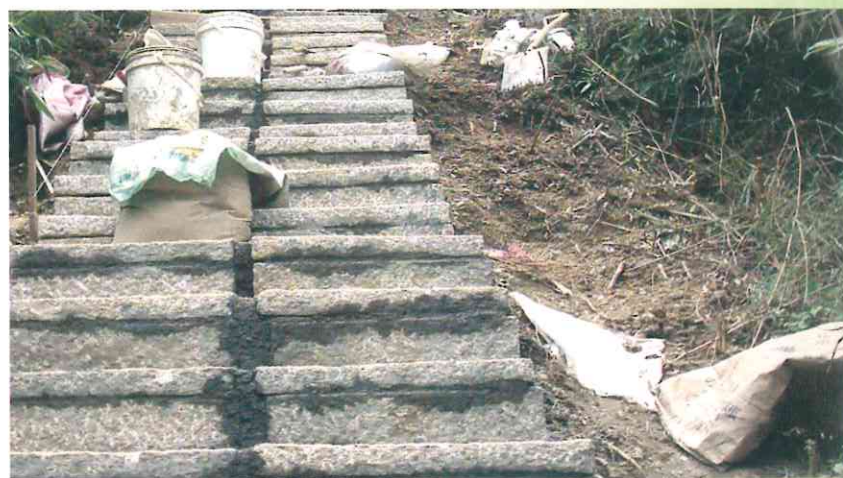
施工後未整理現場
