# 華興野溪及崩塌地整治工程 推動職業安全衛生工作

報告人 : 邱筠丰

108年8月6日

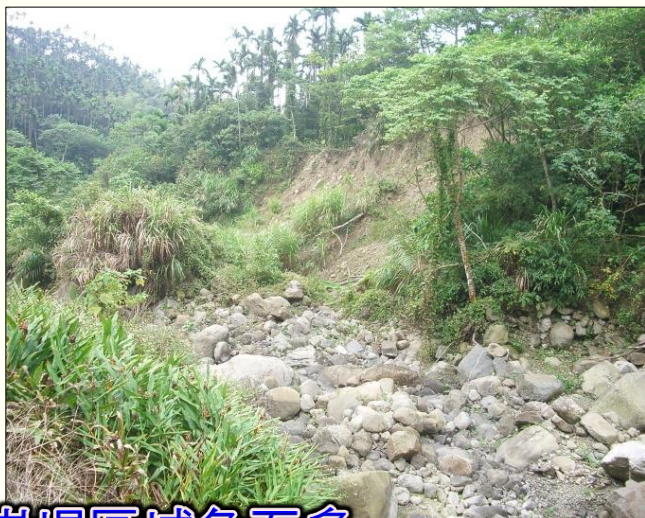
崩塌區域危石多

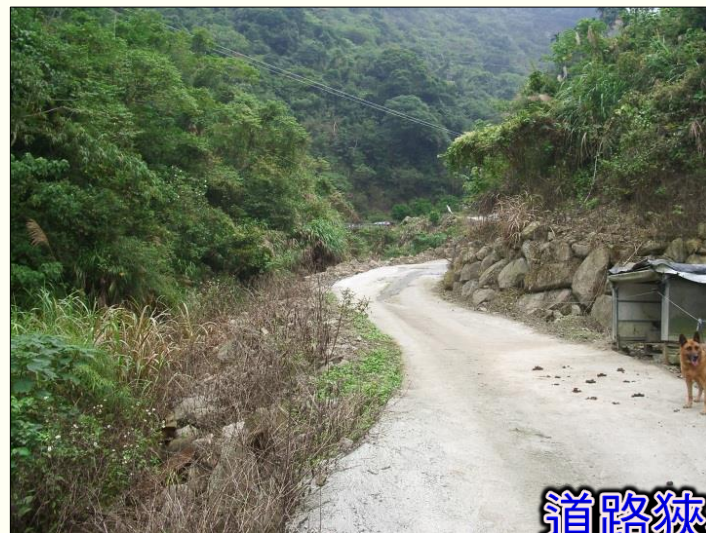
道路狹小

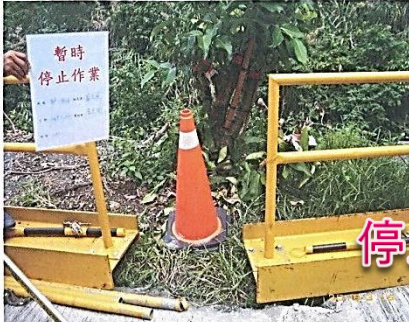
| | 說明：<br>施工便道鋼管護欄有缺口。有人員墜落之危險。<br>107.3.16<br>AM 10:00 |

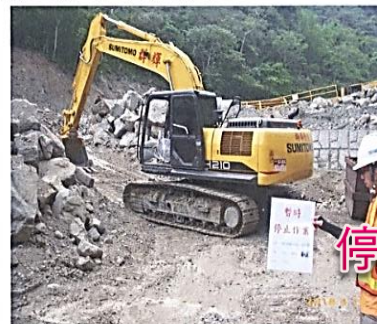
改善前

說明：  
挖土機迴轉半徑未  
設立警戒區。有人員  
被捲之危險。  
AM 10:10

停止作業

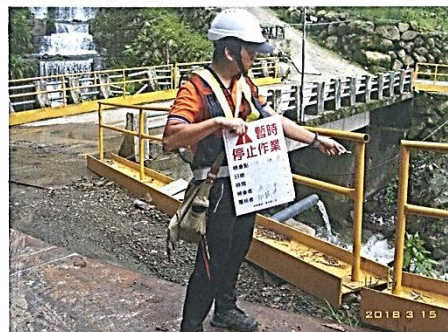
改善前

說明：  
高差大於2m處設置護欄。護欄缺口過大，有人員墜落之危險。

停止作業  
(缺口過大)

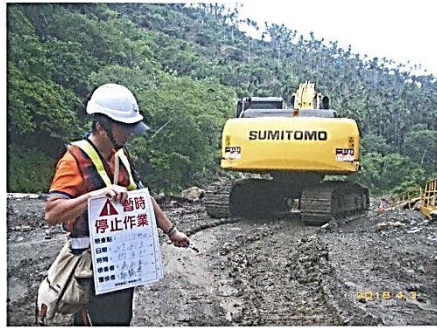
| | 說明：<br>挖土機作業區未設置警戒區，有人員被撞之危險。<br>PM 2:40 |
