## 應用 H.O.S.T 地圖判釋土石流潛勢溪流影響範圍地形特徵

### —以南投縣神木村 DF199 潛勢溪流為例

#### Interpretation Terrain Features of Potential Debris Flow Torrent Influence Zone Using H.O.S.T Map—A Case of Potential Debris Flow DF199 in Shenmue Village, Nantou.

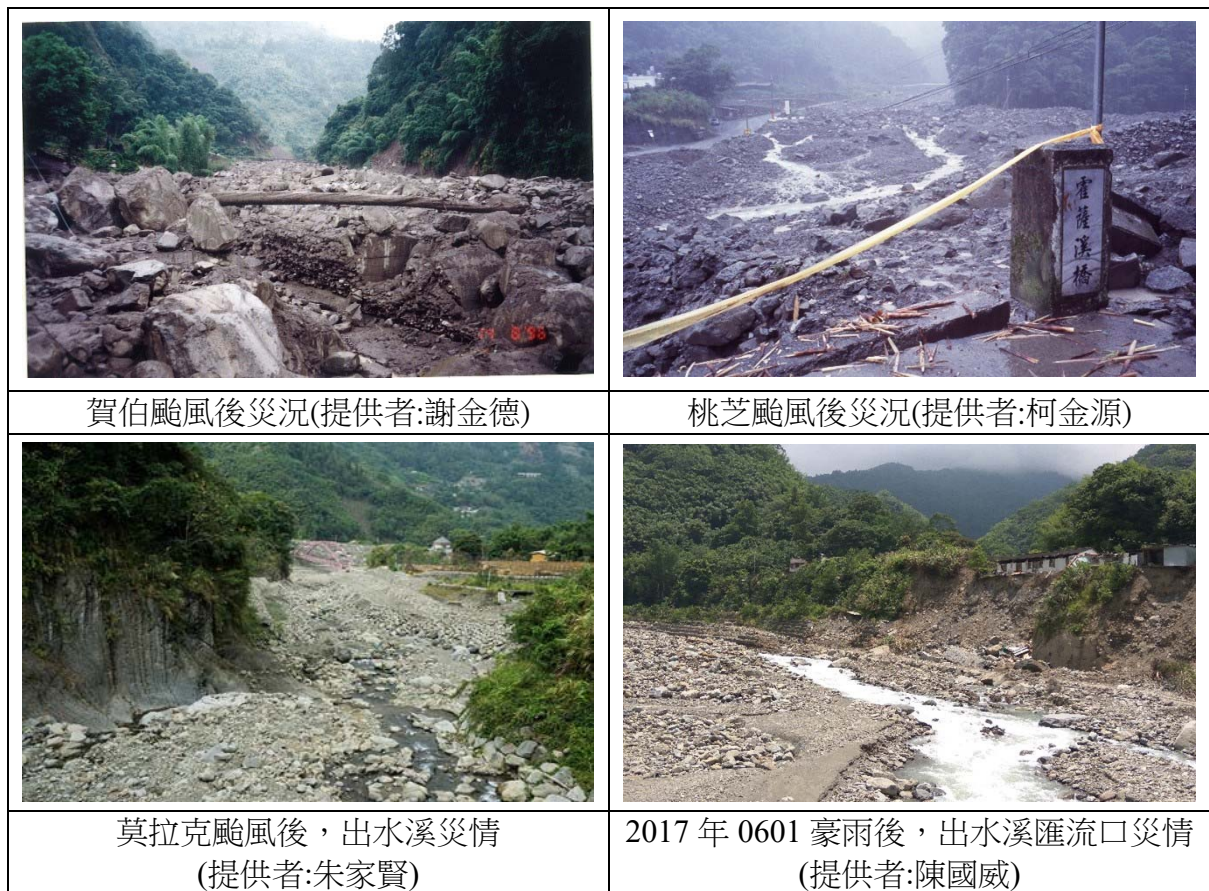
圖2 投縣DF199土石流災害影像(摘錄自水保局歷史影像平台)

| 時間 | 災害事件 | 災害描述紀錄 |
|---|---|--|
| 1996 年 | 賀伯颱風 | 大量土砂沿出水溪流出，匯集至和社溪匯流口，將神木橋拱起並隨土石流下移，造成道路中斷，神木國小、入山檢查哨及神和橋等均遭土石流沖毀、掩埋。 |
| 1998 年 | 0509 豪雨 | 出水溪發生土石流，神木國小前之霍薩溪橋遭土石破壞，致交通中斷及 39 戶居民受困。 |
| 1999 年 | 0528 梅雨季豪雨 | 霍薩溪橋再度遭土石流沖毀，神木村百餘人受困。 |
| 2001 年 | 桃芝颱風 | 出水溪發生土石流溢流災害 |
| 2006 年 | 0608 豪大雨 | 豪雨引發出水溪上游崩塌，大量土石崩落，將設置於該溪沿岸多項觀測儀器掩埋，並危及下游地區。 |
| 2007 年 | 0809 豪雨 | 土石流致使出水溪上游觀測點鋼索斷裂，並對下游保全對象造成嚴重威脅。 |
| 2008 年 | 0716 至 0723 降雨 | 出水溪上游坡地受沖蝕，造成約 2 公頃的崩塌，鄰近保全戶受到威脅，那瑪嘎班橋亦遭崩塌滑落之土石掩埋。 |
| 2009 年 | 莫拉克颱風 | 土石流導致神木樟樹公及鄰近設施、觀測儀器皆遭土石損壞、掩埋，對外連絡道－神木巷遭土石沖毀而中斷。 |
| 2012 年 | 0610 豪雨 | 靠近溪流之道路受土石沖刷，造成毀損。 |
| 2014 年 | 0521 豪雨 | 神木巷遭土石沖毀，導致交通中斷。 |
| 2017 年 | 0601 豪雨 | 土石流造成多處民宅沖毀，連外道路全數中斷。 |

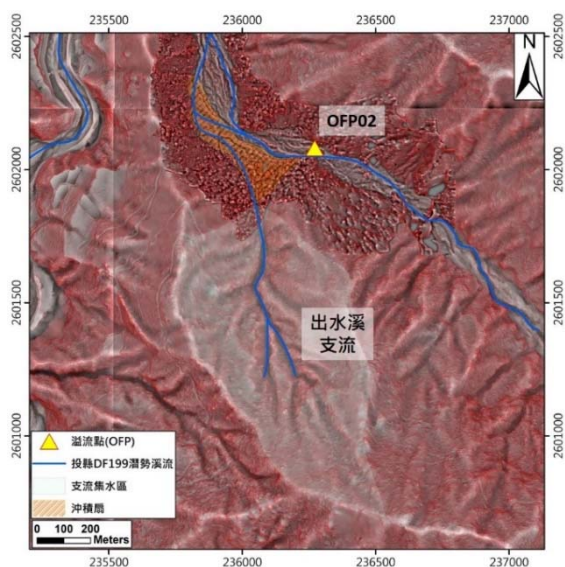
圖6 投縣DF199土石流支流之沖積扇

在地形特徵方面，H.O.S.T地圖可清楚看出河道上明顯土砂堆積地形，且由沖積扇地形邊界可見不只一期的土砂堆積，若同一集水區在谷口處多次堆積不同時期沖淤者，稱為複成沖積扇(周憲德，2020)。判讀H.O.S.T地圖發現，投縣DF199影響範圍內有2處複成沖積扇地形特徵。其一，位於溢流點1及溢流點2間，支流所構築的沖積扇(圖6)，該支流可觀察到完整的發生段、流動段及淤積段，且具有明顯溪谷地形，但因集水區範圍較小，所產生之沖積扇範圍不大，而此沖積扇因受出水溪主河道沖刷，沖積扇以狹長型分布於主河道攻擊坡。

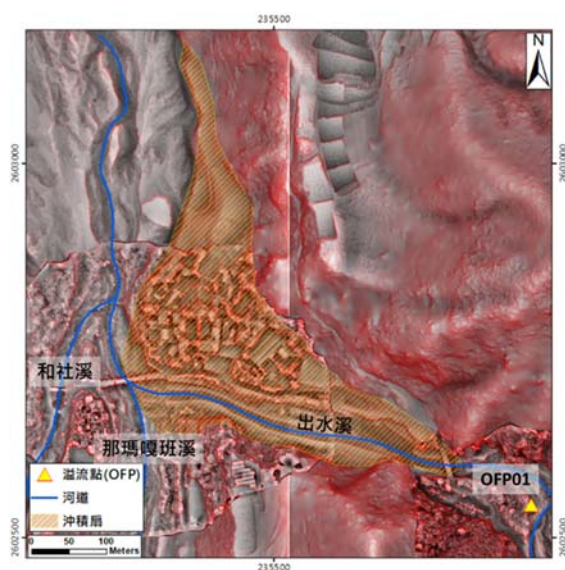
圖7 投縣DF199匯流口之複成沖積扇

另一複成沖積扇位於出水溪與那瑪嘎班溪匯流口(圖7)，受地形限制，土砂多堆積於匯流口右岸，且此沖積扇正好位處出水溪、和社溪及那瑪嘎班溪三溪匯流口，沖積扇地形同時受三條溪流塑形，並由河階數量及歷史災例可知沖積扇不只一期的土砂堆積。

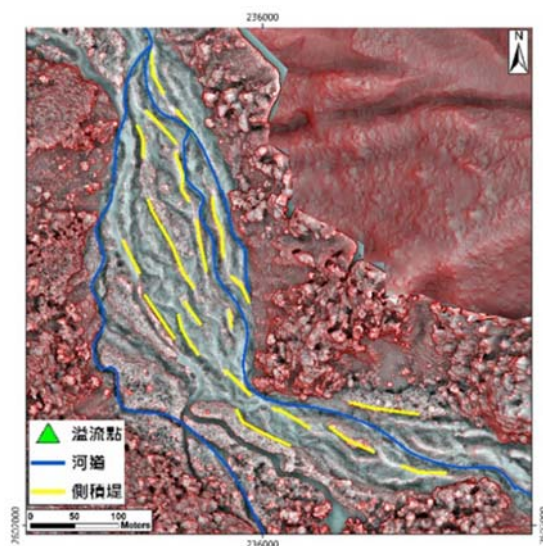
圖8 河道土砂堆積情形與側積堤分布

判讀土石流潛勢溪流河道特徵，發現仍有大量土砂淤積於河道(圖8)，且明顯可見多道側積堤與多條河水流路，顯示溪水會因應水流大小而在不同時期有不同路徑。

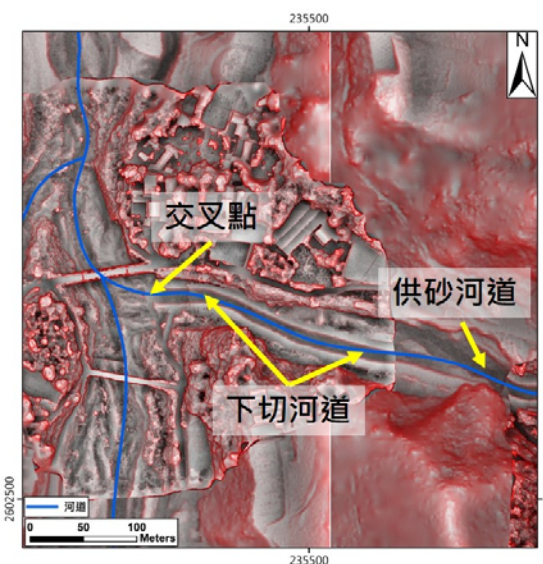
圖9 沖積扇微地形特徵

然而舊有河階旁的河道，清楚判讀出因水流冲刷河道兩側，所形成之下切河道地形，且發現出水溪與那瑪嘎班溪匯流口有明顯冲刷與堆積的交叉點(圖9)。

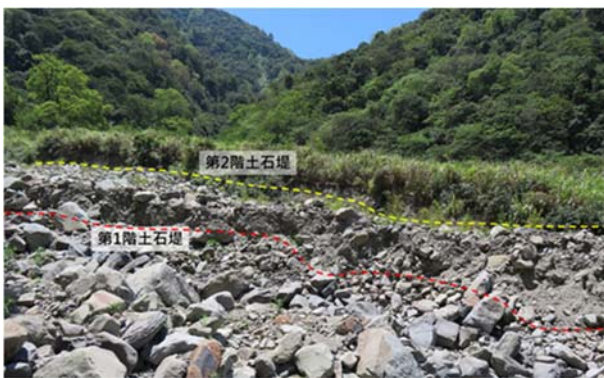
- 1.查核點1為溢流點1與2間支流之沖積扇地形，經現場量測土砂堆積高差約1-2公尺，並明顯看出至少2階之土石堤(圖10)。
- 2.查核點2為進一步觀察土石堤，發現其縱剖面顆粒無大小規則分布及無明顯粒徑分層(圖11)，此與一般河川沖淤所形成之自然堤特徵(水流粒徑大小分層淤積)不同，因此推測為土石流堆積所形成之沖積扇。

圖10 查核點①支流之沖積扇土石堤

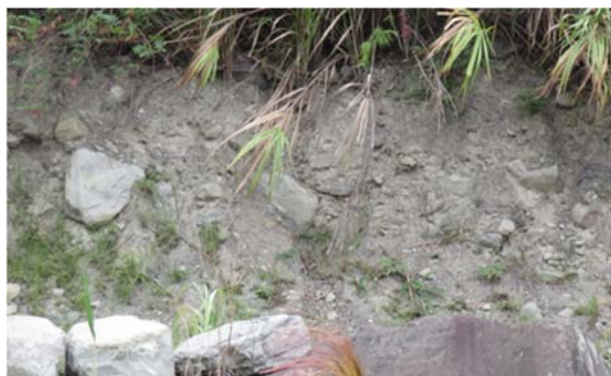
圖11 查核點②土石堤縱剖面

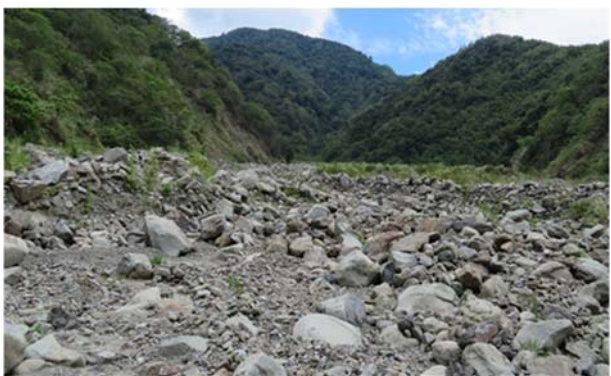
圖12 查核點③河道淤積大量土砂石塊

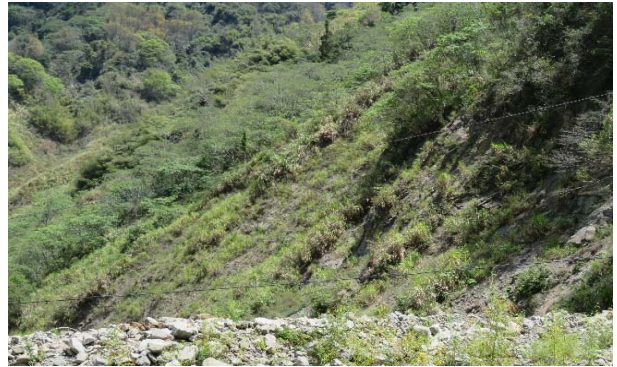
圖13 查核點④河道旁邊坡現況

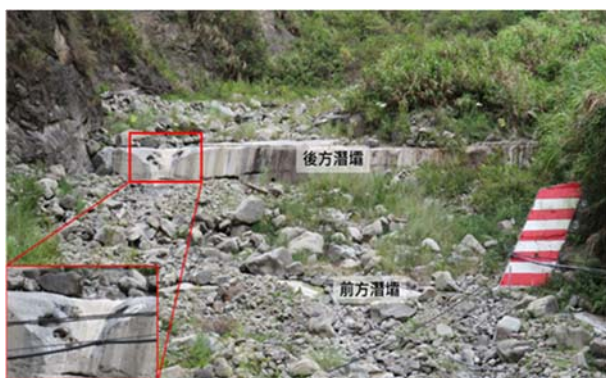
圖14 查核點⑤潛壩現狀

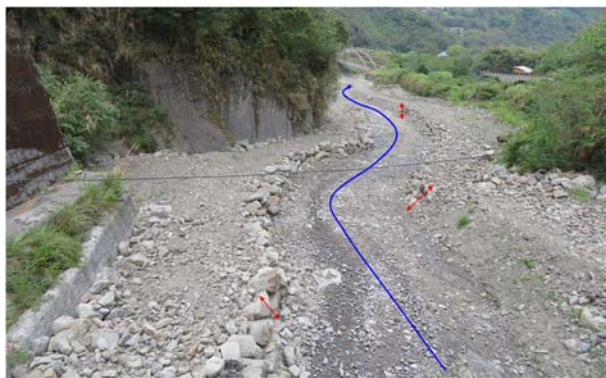
圖15 查核點⑥河道明顯下切河道地形

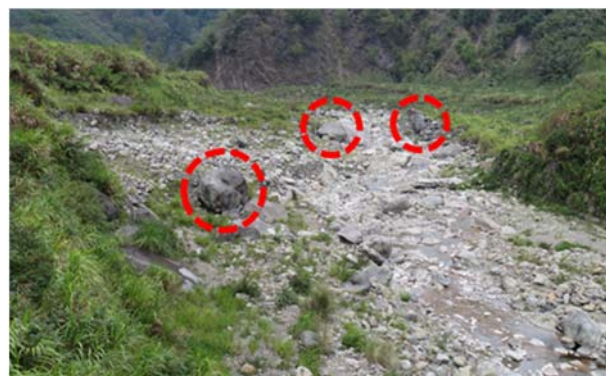
圖16 查核點⑦匯流口河道有巨礫堆積

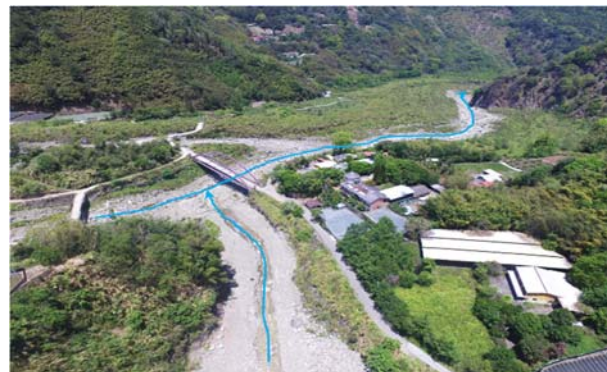
積扇上(河道右岸)，其與溪流高差小於10公尺，目前仍有民眾實際居住的情形。

圖17 查核點⑧保全對象  
多集中於河岸右側之沖積扇
