# 金岳等集水區大規模土砂收支模式 及觀測站建置與評估

行政院農業委員會水土保持局臺北分局

中華民國107年12月11日

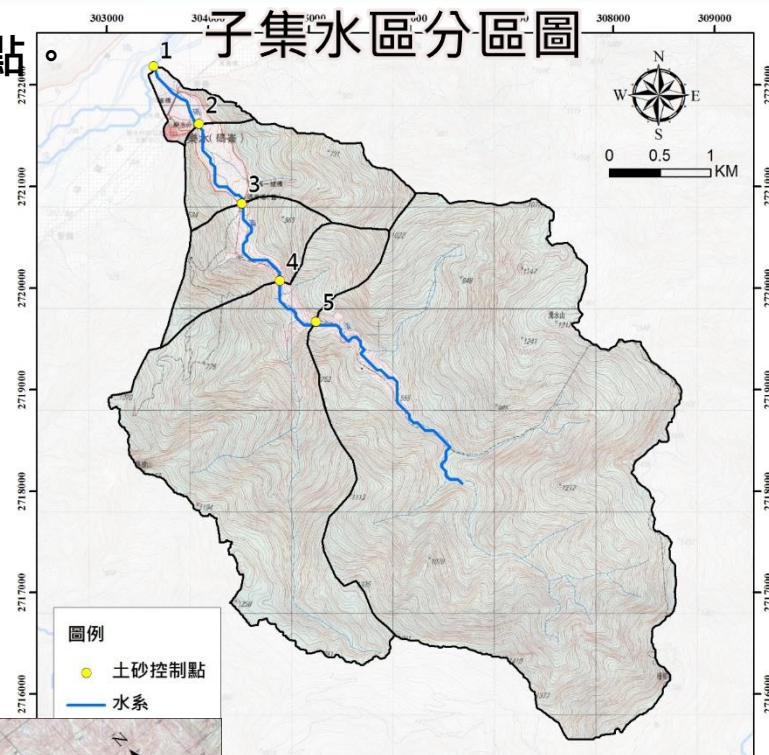
- 碼崙溪集水區切分5個子集水區，5個土砂控制點
- 時間:民國82年~106年(25年)
- 雨量站:82年~83年(梵梵(2)、土場(1))、  
84年~106年(梵梵(2)、土場(1)、太平山))
- 統計降雨延時:最大24小時降雨量

82年-83年徐昇氏

84年-104年徐昇氏

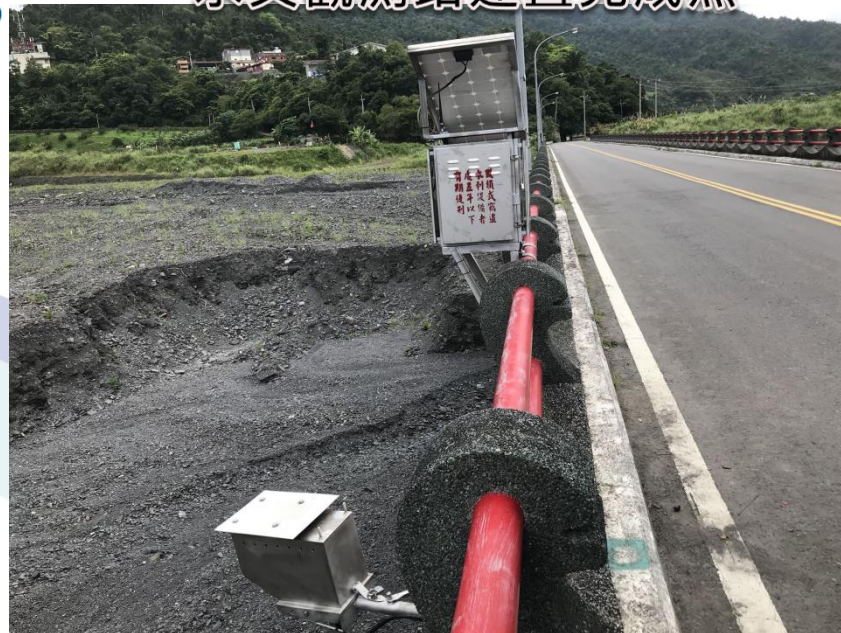
### 水文觀測站建置完成照

- 已於7月18日將水文觀測站**建置完成**，完工後即開始觀測。
- 觀測時間:107/07/18~迄今

### 觀測站設備規格

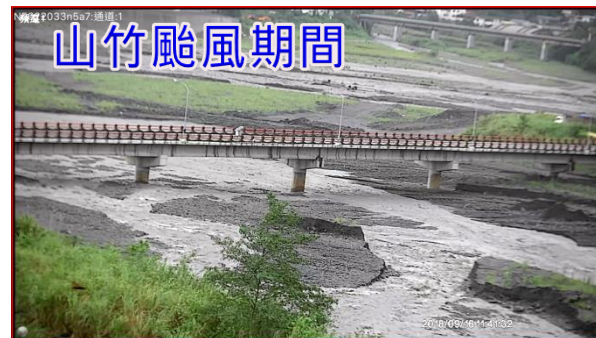
觀測水位

- 本計畫已於7月18日將水文觀測站**建置完成**，完工後即開始觀測。
- 觀測時間:107/07/18~迄今
- 本年度觀測降雨事件:0908豪雨、山竹颱風、0923豪雨及1010豪雨
- 降雨規模:皆小於**1.1年**重現期

洪水期間流速急降，未全斷面通水，水流淺受河床沖淤影響

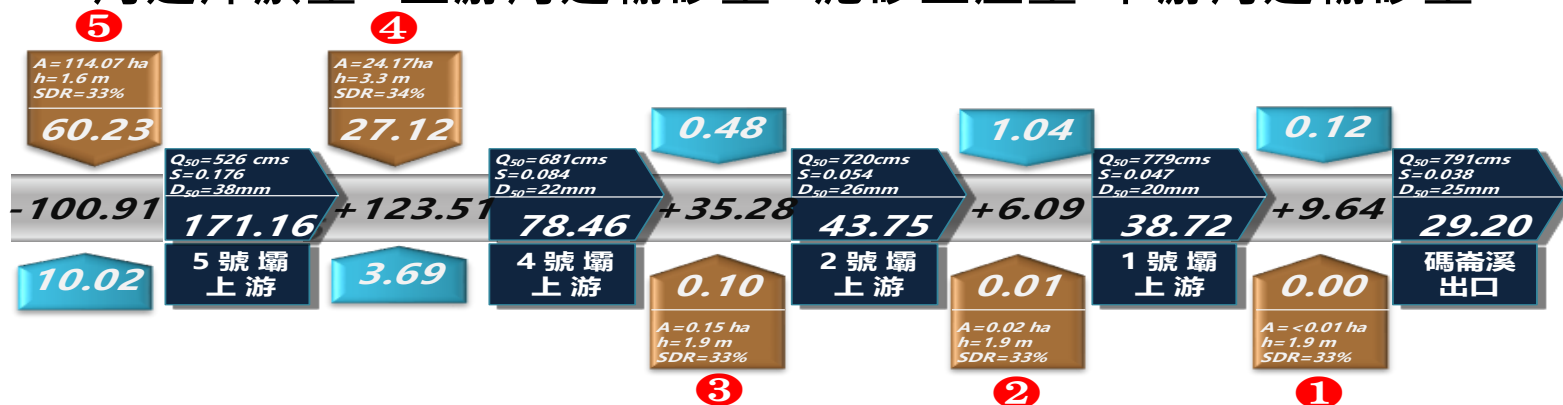
土砂收支分析(50年重現期為例):

河道沖淤量 = 上游河道輸砂量 + 泥砂生產量 - 下游河道輸砂量

Q<sub>50</sub>=2.121cms  
S=0.025  
D<sub>50</sub>=3mm  
44.16

: 河道輸砂量(圖上資訊 Q<sub>50</sub>: 洪峰流量; S: 河床坡降; D<sub>50</sub>: 河床載之粒徑)

A=61.71 ha  
h=1.9 m  
SDR=24%  
23.43

: 崩塌泥砂生產量(圖上資訊 A: 崩塌地面積; h: 崩塌厚度; SDR: 遞移率)

+25.57

: 泥砂沖淤量, 若+表淤積; -表冲刷

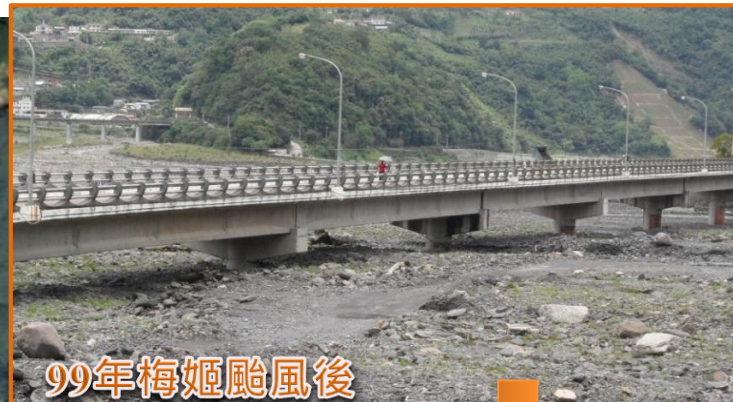
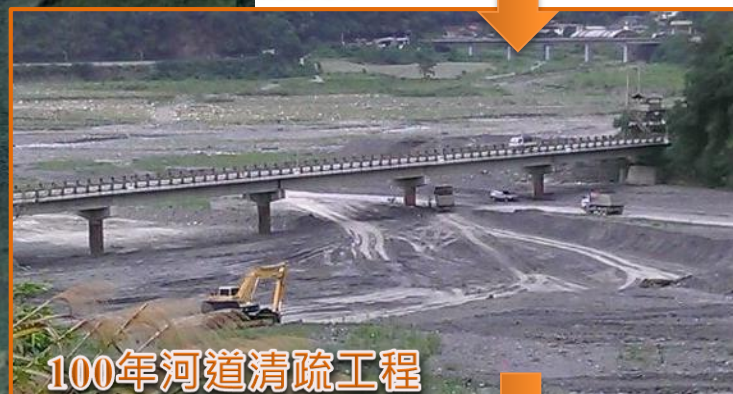
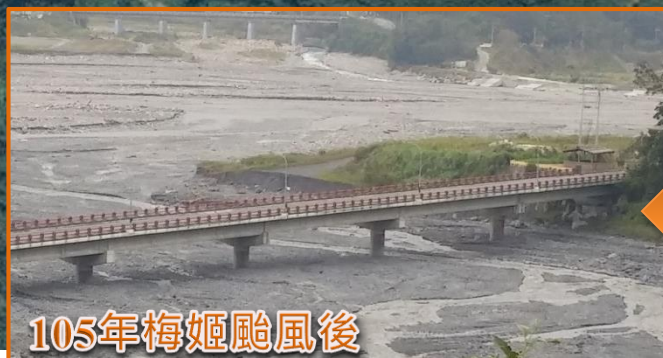
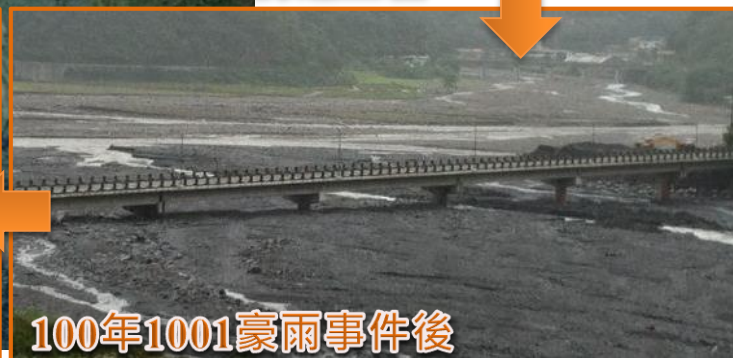
碼崙橋  
一號防砂壩

上游土砂下移，造成碼崙橋遇颱風豪雨即造成河道淤積

二號防砂壩

三號防砂壩

四號防砂壩(106年新設)

五號防砂壩

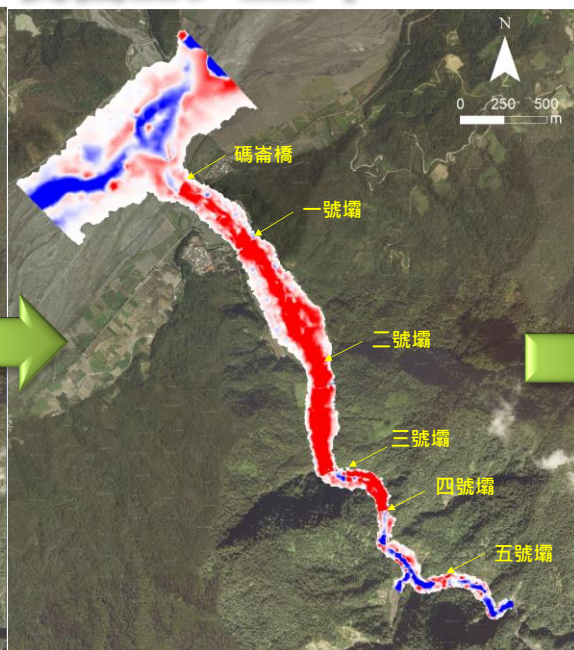
民國108~110年

民國110~113年

民國110~118年

碼崙橋、3號壩至4號壩間淤積

河道整體淤積

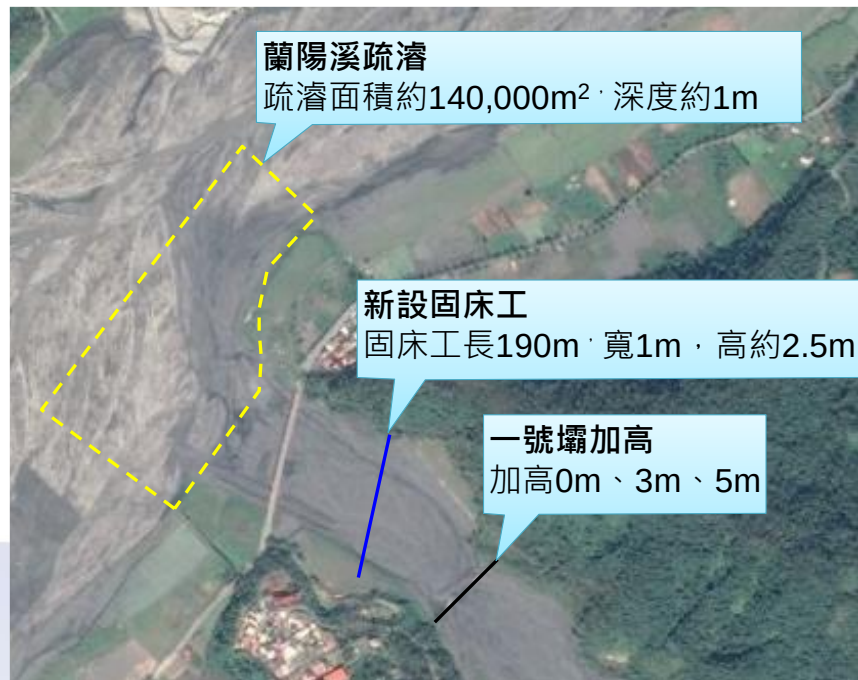
### 方案配置:

### 各方案配置目的:

- 蘭陽溪主流河道疏濬  
藉由主流疏濬，降低蘭陽溪水位，減少壓迫碼崙溪河口水流情形。
- 新設固床工  
藉由複式斷面固床工導流穩定流路。
- 一號壩加高  
藉由不同高度之防砂壩對於下游沖淤變化，作為改善防砂壩之參考。
