# 應用非破壞檢測技術評估以 野溪淤積土製作之混凝土強度

建國科技大學土木工程系  
林喻峰 副教授

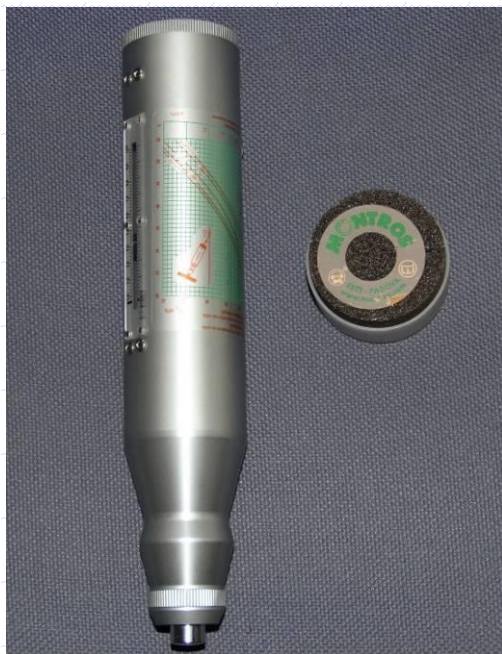
把儀器外殼推向混凝土表面，使連接儀器外殼與鎚塊的彈簧伸長，當外殼推到與桿頂接觸時，卡損將放開鎚塊，使其衝向混凝土，而撞擊到衝擊桿上的突肩部分，並反彈回去。反彈鎚塊將會帶動指針，以顯示反彈的距離。反彈距離的刻度數字由10到100之間，稱為反彈值(rebound number)。

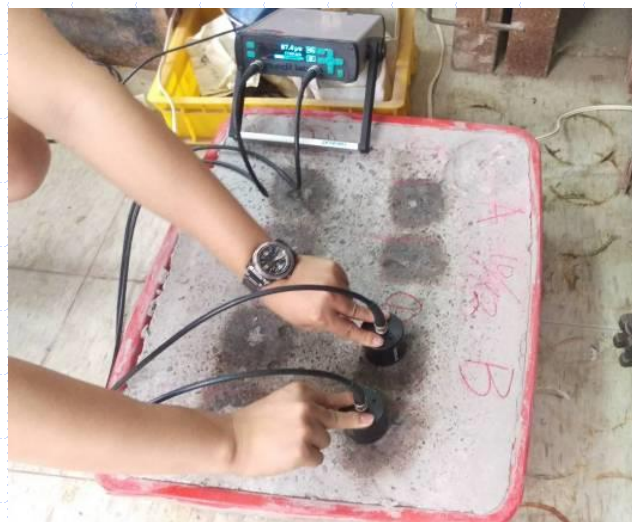
超音波儀器首先由脈波器送出一個脈衝的訊號給發射器以其本身共振頻率振動，當脈衝電波開始時，則電子計時器啟動，發射器的振動脈波經由藕合液傳送至混凝土，再由配置於混凝土另一端的接收器所接收，將發射器到接收器的直線路徑，除以所歷經時間可得混凝土中的脈波速度。

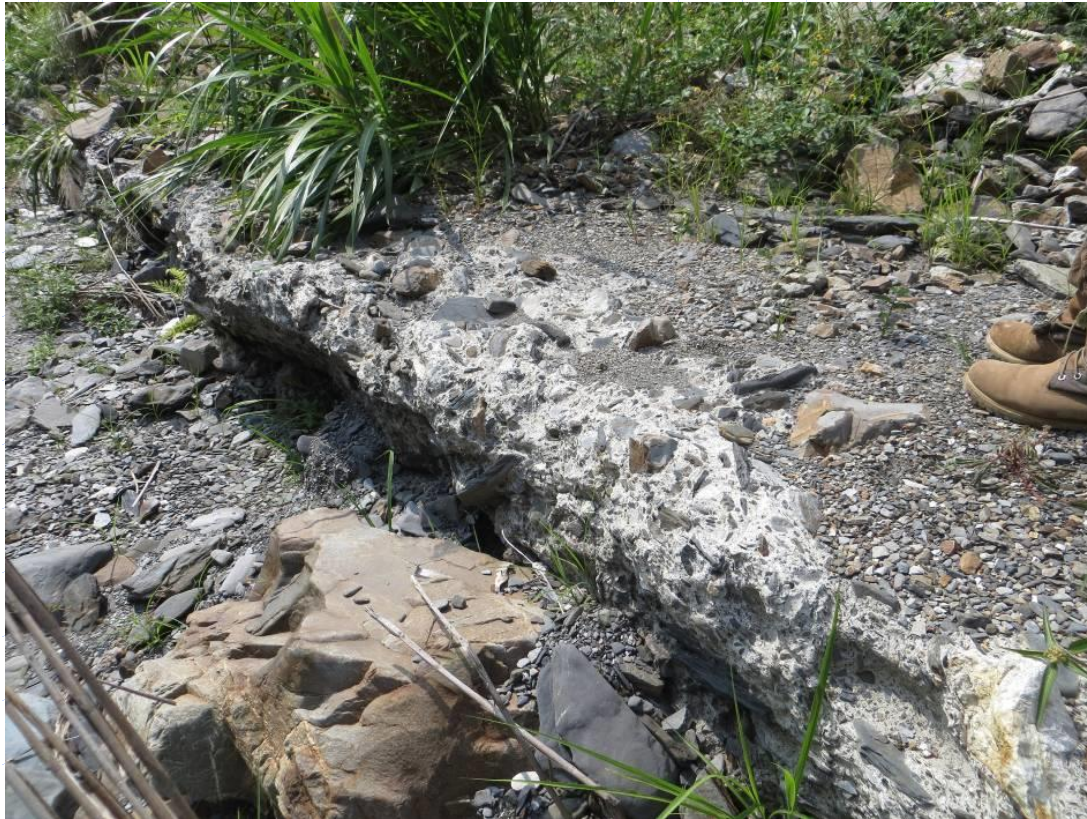
由於合望溪之河工構造物完工已超過四年，除了歷經多次的土石流沖刷，再加上野溪淤積土製作之混凝土強度偏低之因素，現地之工址已破損不堪，最後選擇一殘留面積較大之平台，做為非破壞檢測試驗之場地。

合望溪構造物之非破壞檢測試驗場址

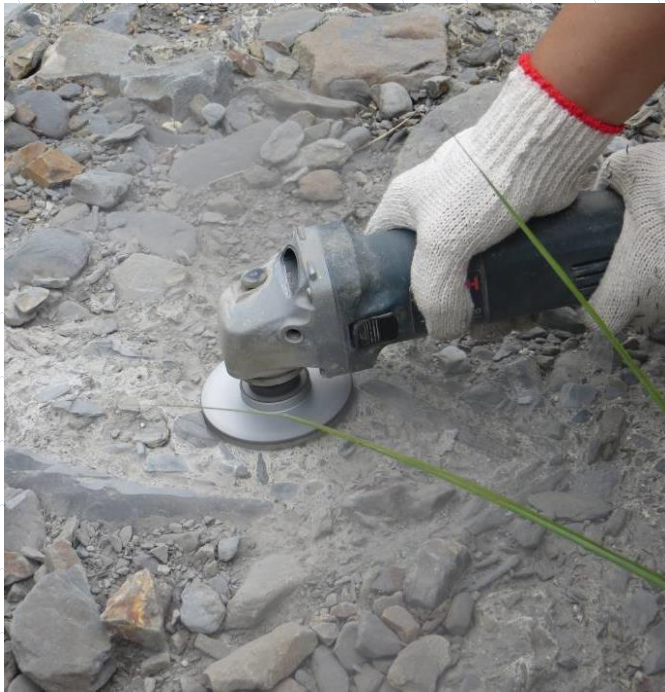
由於現地混凝土構造物之表面經土石流沖刷後，表面相當的崎嶇不平，所以在選定好試驗之場地後，先用砂輪機將其表面加以修飾平整，再分別進行反彈鎚法、超音波波速量測法、微鑽孔試驗法等之非破壞檢測試驗。
