計畫編號：SWCB-107-143

**山崩特徵監測與製圖系統之建置**  
**SLAMMP - Systematic LAndslide**  
**Monitoring and Mapping Prototype**

執行單位：國立政治大學地政學系

行政院農業委員會水土保持局 編印

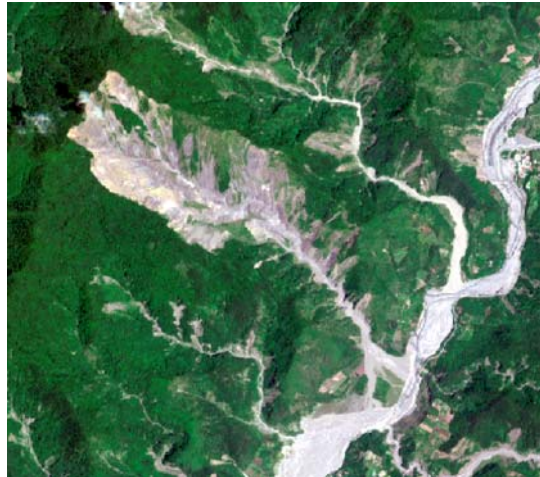
◎ 2015 年 6 月 23 日，Sentinel-2 升空啟用，因其解析度較高，故為之後使用的主要資料，此資料我們嘗試形成真實彩色影像(波段 4、波段 3、波段 2)後，綠色部分為森林，土灰色部分為裸地。

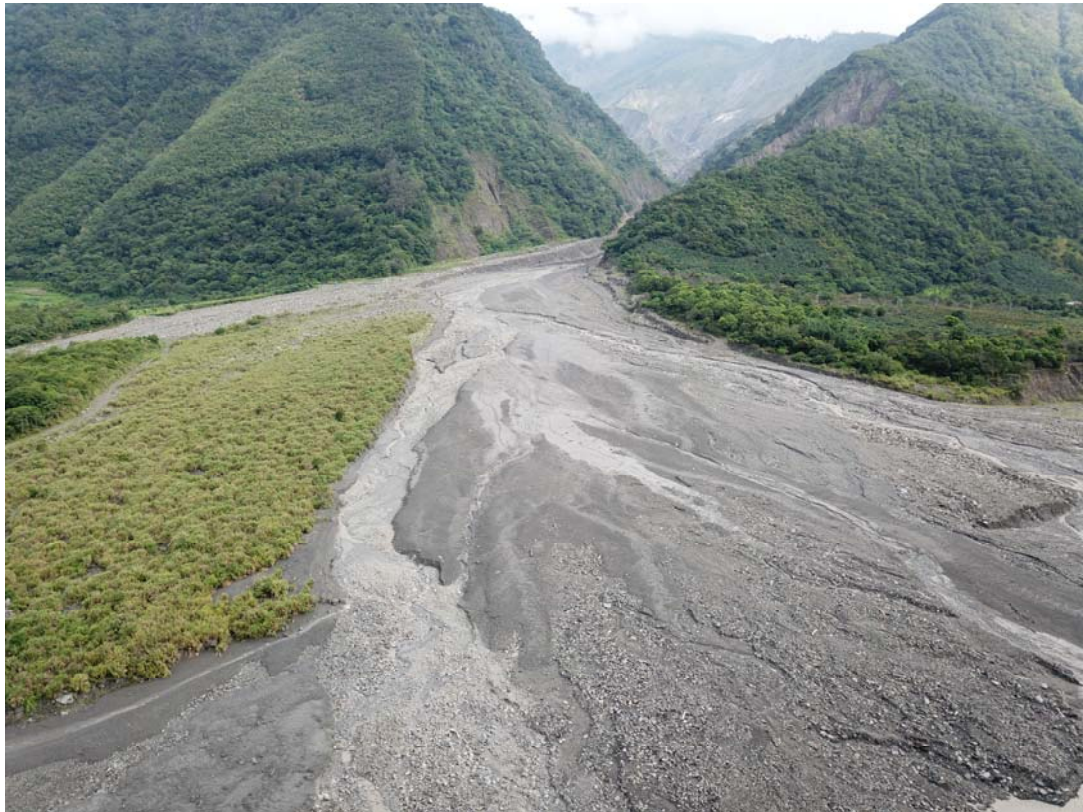
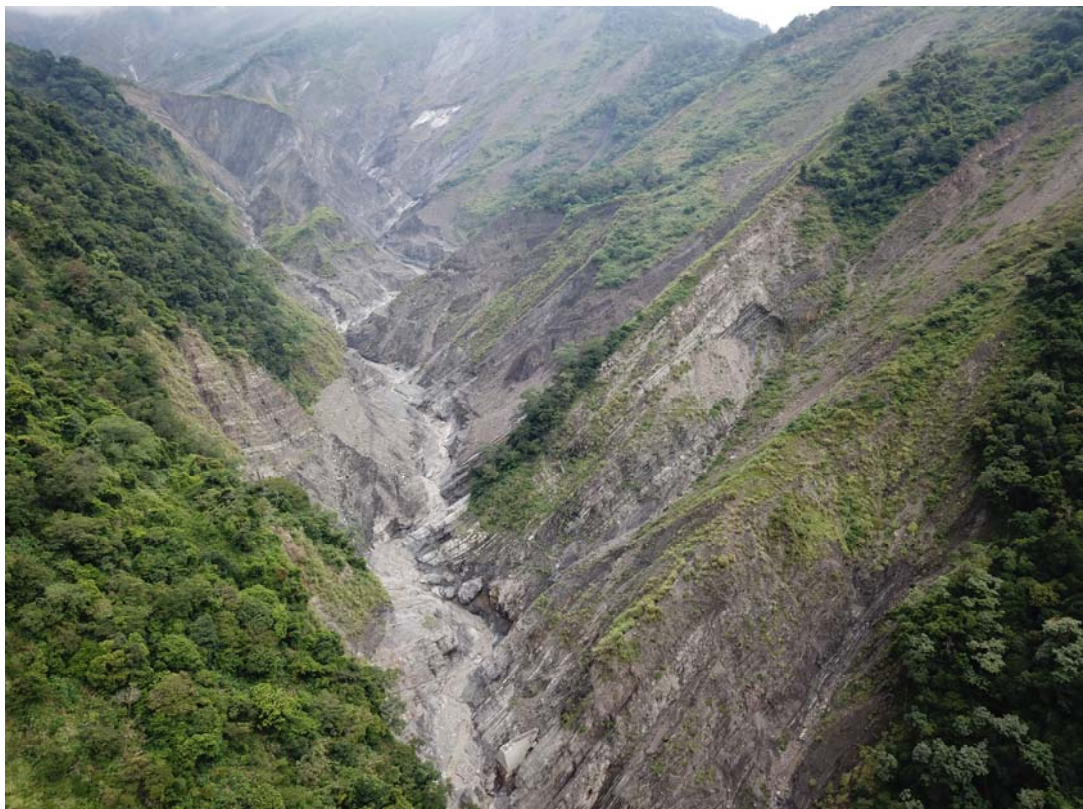
圖 38 範例 UAV 影像與蒐集位置(布唐布納斯溪集水區數值地形模型  
取自 Lo et al. (2018))

本團隊於 2018/8/1 至實驗區進行兩天的實地觀測與 UAV 資料蒐集，目的為透過更高解析度的資料，輔助遙測資料之觀測與變遷偵測成果。UAV 影像整理尚在進行中，以下先呈現本次資料獲取之位置與部分範例影像(圖 38)，在期末報告中將呈現三維模型與正射影像。
