行政院農業委員會水土保持局

崩塌災後地形判釋與土砂量估算 -以莫蘭蒂颱風造成臺東紅葉事件為例

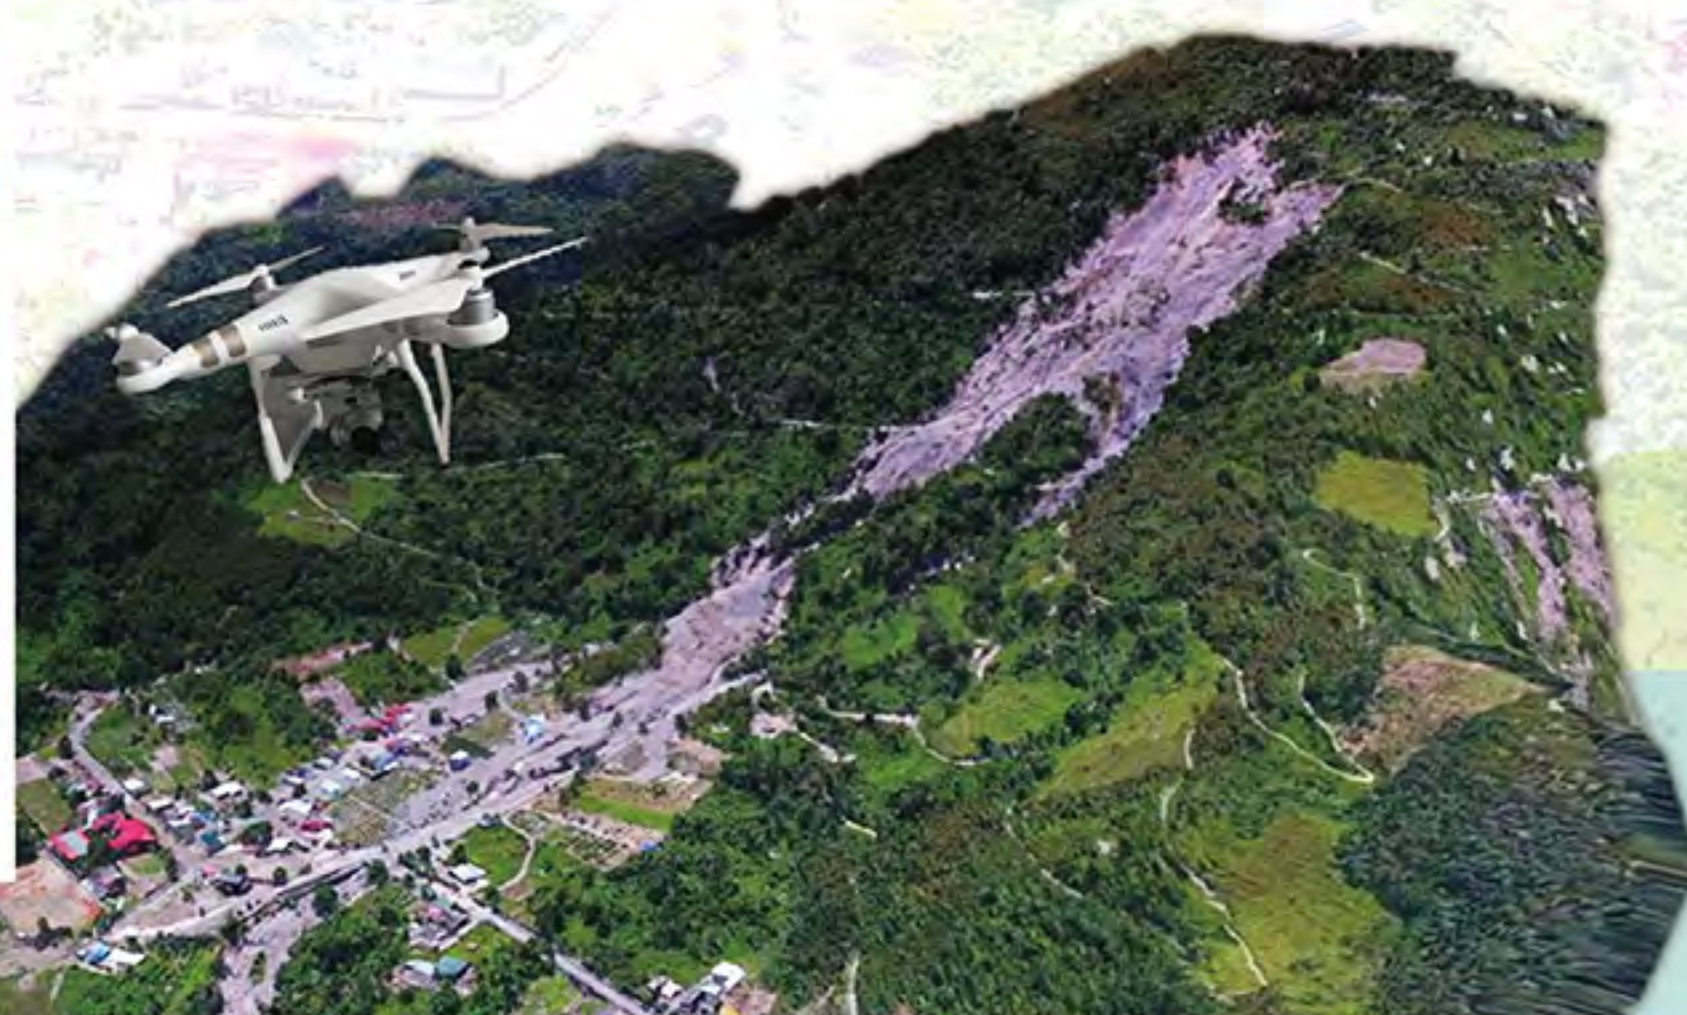
▲ 圖1、災後三維地形模型

研究流程為於2017年3月23日利用無人飛行載具（Unmanned Aerial Vehicle, UAV）重建災後三維地形數值模型（圖1），利用災後空拍所產製之正射影像，圈繪紅葉區北絲圖溪上游崩塌發生區域之範圍（圖2），並以此為依據進行崩塌區域前、後地表高程差的比較，兩者之差異值即為該區域之崩塌量。
