陡坡崩塌地微立地條件與應用無人飛行  
載具(UAV)導入植生之介面整合性試驗

成果報告書

執行單位：國立屏東科技大學

中華民國 108 年 12 月

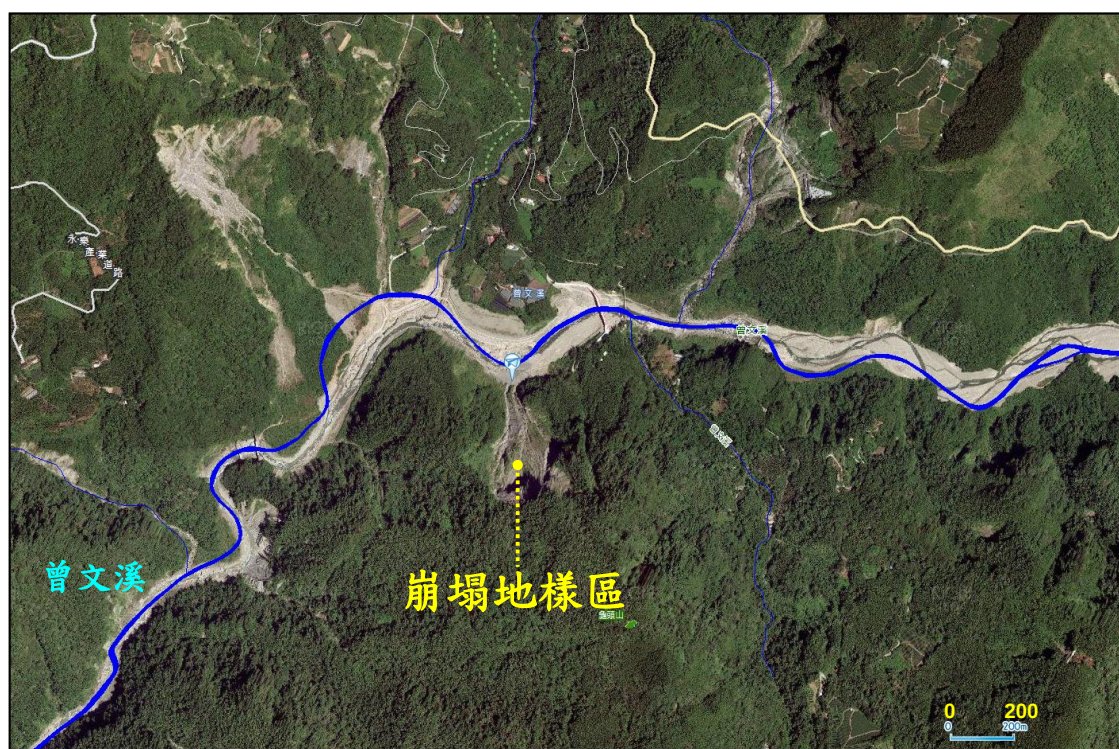
圖 1-1 崩塌地樣區(TWD97：219770；2593684)

由圖 1-1 可知崩塌地樣區濱臨曾文溪左岸，崩塌地頂部為位於龜頭山北側山麓居中區域，崩塌地方向為由南向北延伸，經估測縱長 385 m，該樣區最大及最小寬度分別為 170 m 及 30 m，全區面積約 5.77 ha。

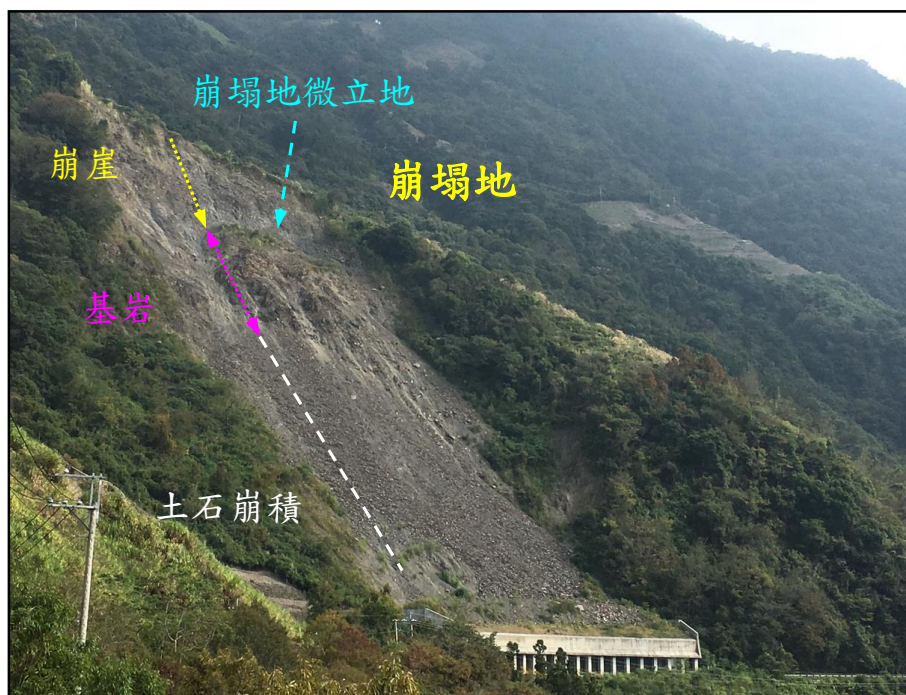
圖 4-1 陡坡崩塌地微立地與植生環境

崩塌地由崩崖而下視之，常先出現基岩及大量崩積土石(見圖4-1)，乍見不易有植被入侵而出現植生復舊，然而在基岩冠部卻常堆積部分原有植被植物之種子，當水分條件允許下，此等植物種子將有萌芽機會，然而考量原坡面沃土隨崩塌而堆積下邊坡，則坡面並不利此等植物繼續成長，因此若針對適生陽性植物種子配合崩塌地坡面有局部植生基盤，則先使部分植物入侵，以達坡面局部穩固土壤，則將能對於播種工法選用植物與決定施作導入地點提供決定依據。此可由李元智等(2007)於中高海拔板岩區薄層噴植植生工法導入草本類植物之初期及中期植生覆蓋率明顯優於厚層噴植植生工法，故適地適選植物配合播種植生工法，將能利於建構崩塌地演替所需之植生基盤。

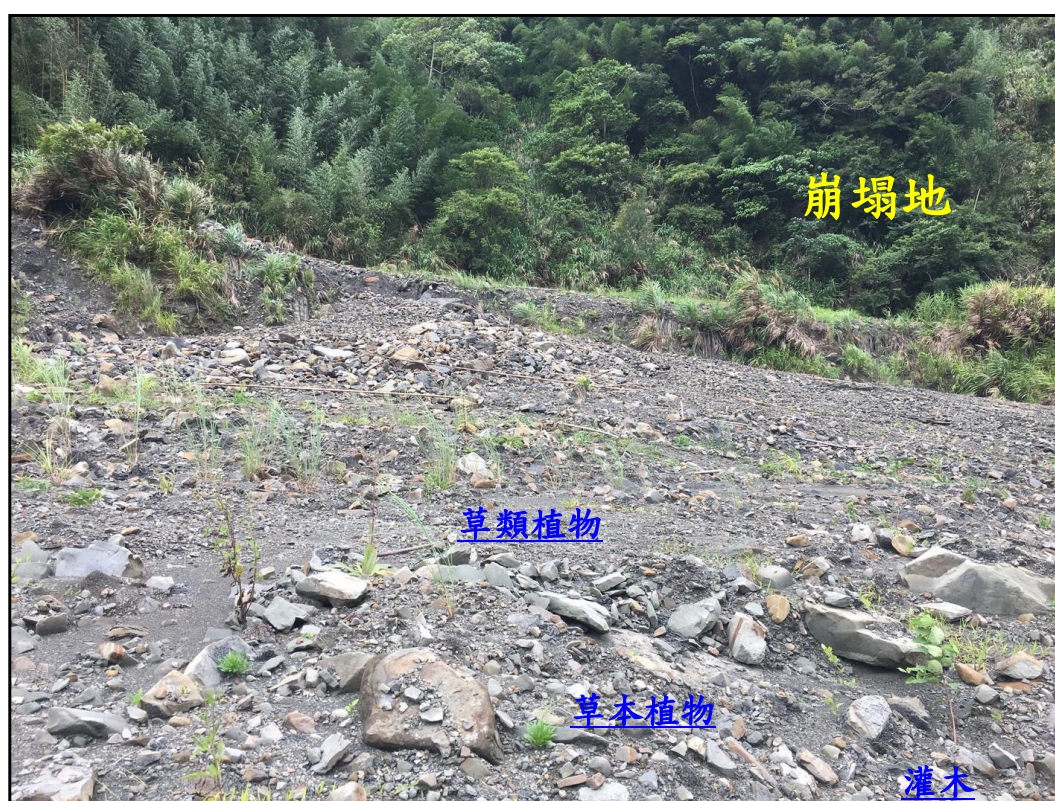
圖4-2 崩塌地先趨植物生長

時段，使粒劑萌芽狀況受到影響。然於崩塌地仍有部分先驅植物生長(見圖4-2)，故調查分析此等先驅植物生長之微立地條件，將有助於日後崩塌地植生復舊所需。本研究於選定崩塌地樣區後，即進行先趨植物調查，結果整理如表4-4。

由表4-4可見崩塌地樣區之先趨植物調查結果中，除野桐為高大喬木外，餘者植物以草類、草本及灌木植物為主，對照各植物生長分布區位，高莖植物較易出現於崩塌地範圍周邊，而低矮植物則堆多出現於崩塌地居中區域，或於塊石或大粒徑礫石近下坡向有餘土留存處；另以具有自播種子能力的植物為主。值得注意本崩塌地樣區因有土層有伏流水分布，已出現較少見的莎草，而一般該植物常出現於低窪潮溼邊坡或濱水區域，顯示現地於地表土層內土壤水分含量應有相當高之趨勢，勢必有利於相關先趨植物入侵生長。

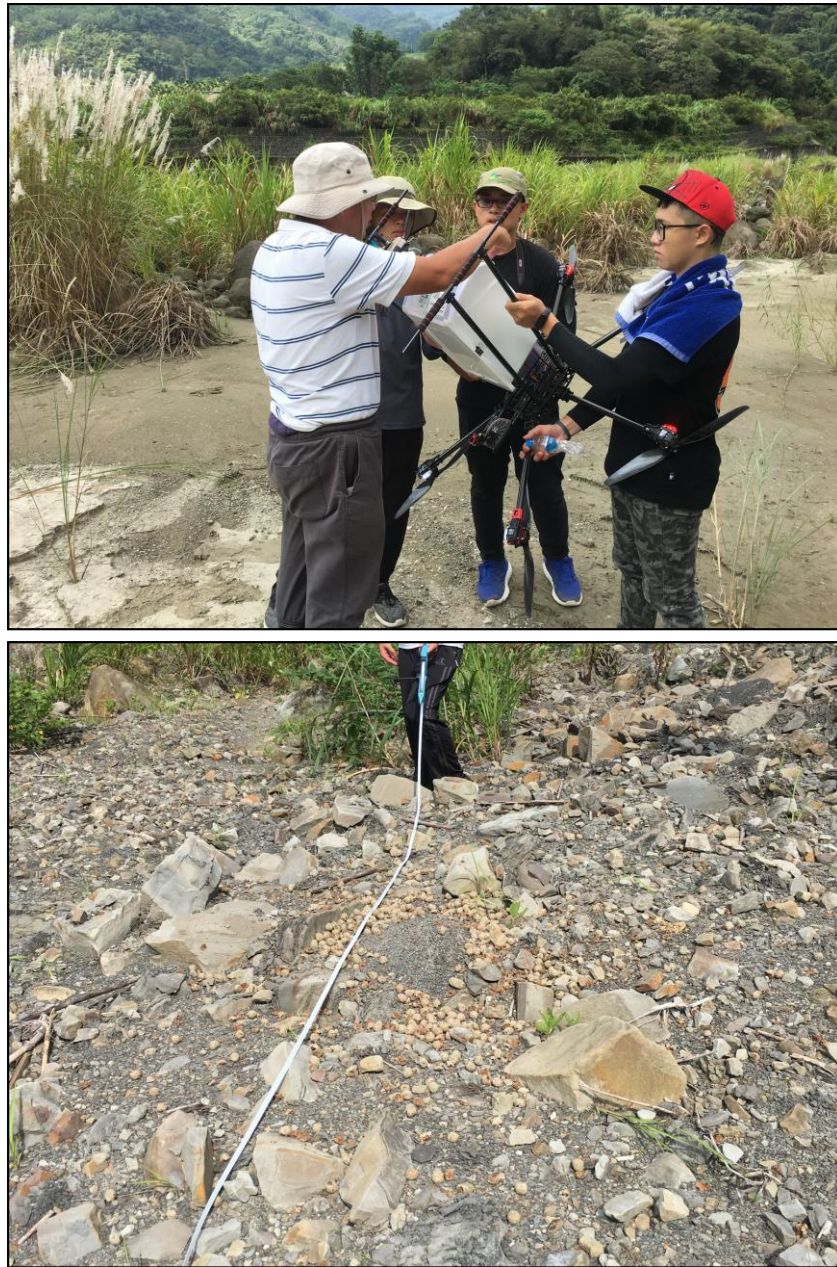
圖 5-1 植生粒劑投擲前校正及投擲後之情形

植生粒劑配合 UAV 投擲高度有 10、20、40、80 m，其中以投擲高度為 20 m 者之粒劑觸地後呈現較均勻分散(許愷岐，2018)，故以此值作為本計畫投擲高度。本年 7 月 26 日於崩塌地樣區共進行二回 UAV 投擲植生粒劑試作，可知在航高 20 m，且無側風影響下，投擲植生粒

劑觸地範圍均能維持在直徑為 5 m 以內(見圖 5-1)，顯示 UAV 可以應用於精準投擲作業。

崩塌地常見易岩層出露，受風化、水解等作用易使岩屑滿佈坡面，當重量較輕之植生粒劑投擲於坡面，在不能藉重力作用使其停置或定著於現地時(見圖 5-1)。當參考膜衣製作方式，藉纖維與網狀資材以增

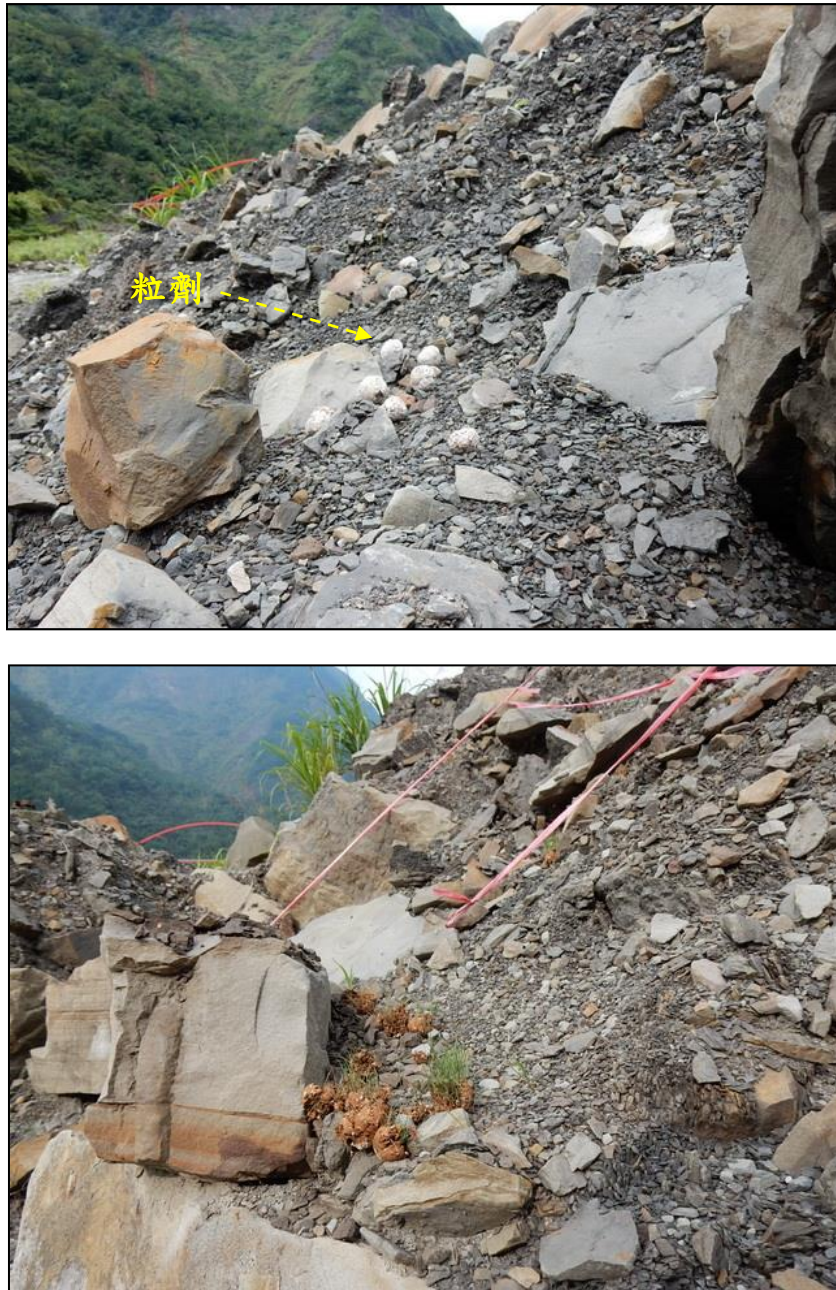
圖 5-2 植生粒劑定著崩塌地坡面初期與其發芽之情形

加粒劑表面粗糙程度，期能使植生粒劑能增加鈎掛於較陡崩塌地坡面。

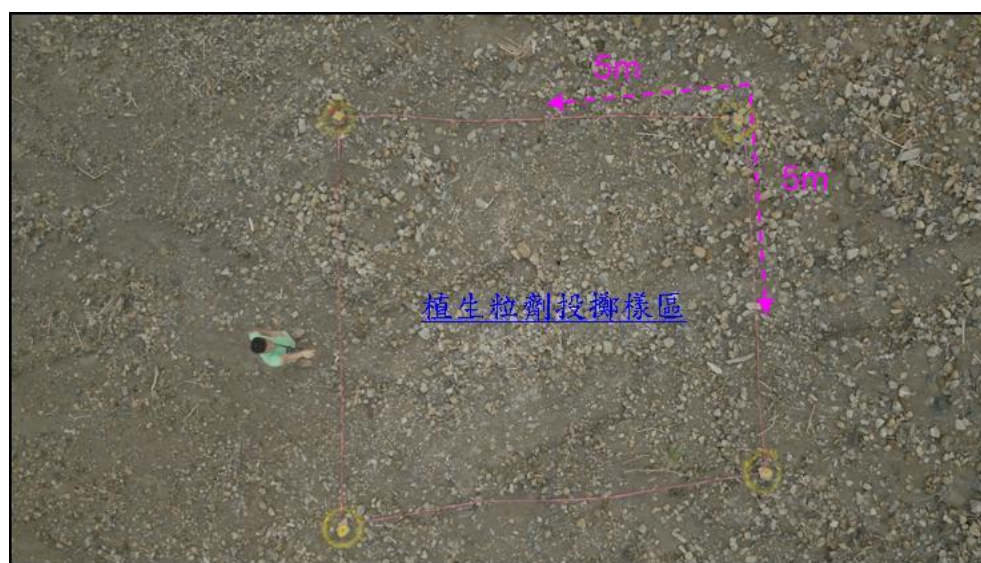
圖 6-1 空拍植生粒劑投擲樣區

依據崩塌地復育造林手冊(2011)對於受限於地質地形影響而自然崩塌林地，屬人力及物料搬運不易到達者，無保全對象之地區，建議採天然更新方式，恢復自然林相。然相關植生復舊成效調查，仍將因不易到達，使得瞭解林地復育情形，可利用衛星影像、航照判釋，定期觀察林地自然復育情形。而本計畫配合水土保持局本年度相關運用 UAV 導入植生粒劑播種試驗研究計畫，自 7 月 2 日於阿里山鄉樂野村近日賀野橋鄰近崩塌地之驗證地點，依據微立地條件調查分析結果，於崩塌地坡面分別擇取：(1)達植物入侵坡度、(2)土層圍積、(3)地形凹窪等適當區位，將植生粒劑直接投擲於崩塌地坡面，並採為期 1 個月於每週觀測一次萌芽率及綠覆率觀測，再接續每月觀測 1 次綠覆率，為期 3 個月，藉以確認崩塌地微地形建構植生基盤介面、微地形植生基盤介面導入崩塌地之試驗等成效。相關萌芽率及綠覆率觀測，擬採空拍機於滯空高度(約 20 m)對坡面全區進行高畫質(4800 萬畫像素)之攝相(見圖 6-2)，將所得相片經影像辨識軟體 Image J 解析而得。

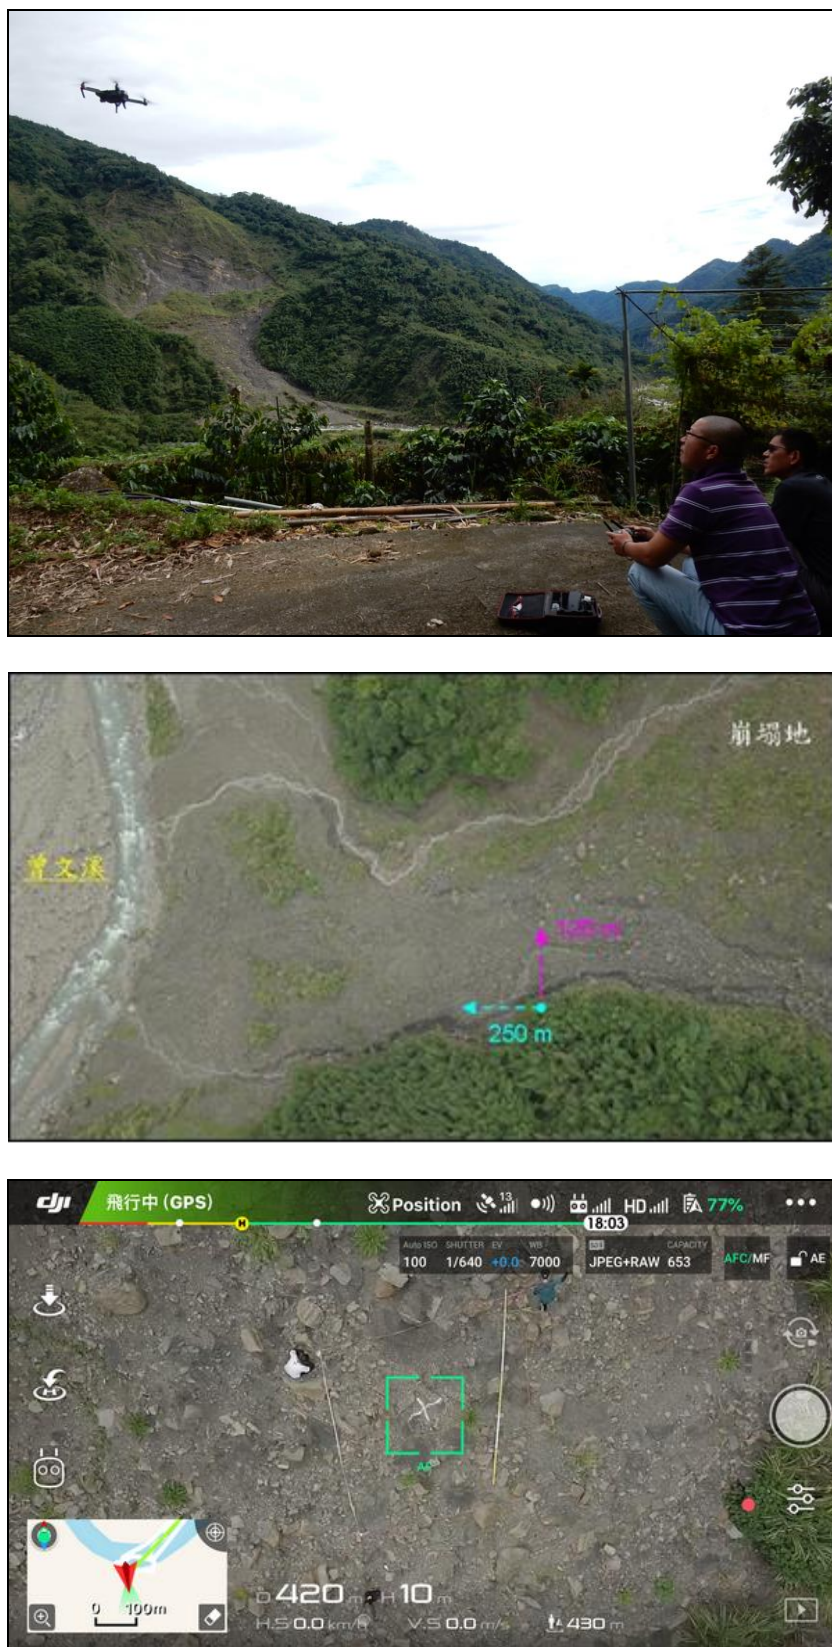
圖 6-3 崩塌地空拍機攝像

當將植生粒劑投擲於崩塌地坡面符合 1.達植物入侵坡度、2.土層圍積、3.地形凹窪等之適當區位。本研究即利用空拍機攝相所得相片(見圖 6-3)進行標定位置座標，以利後續試驗觀測植生覆蓋演替。

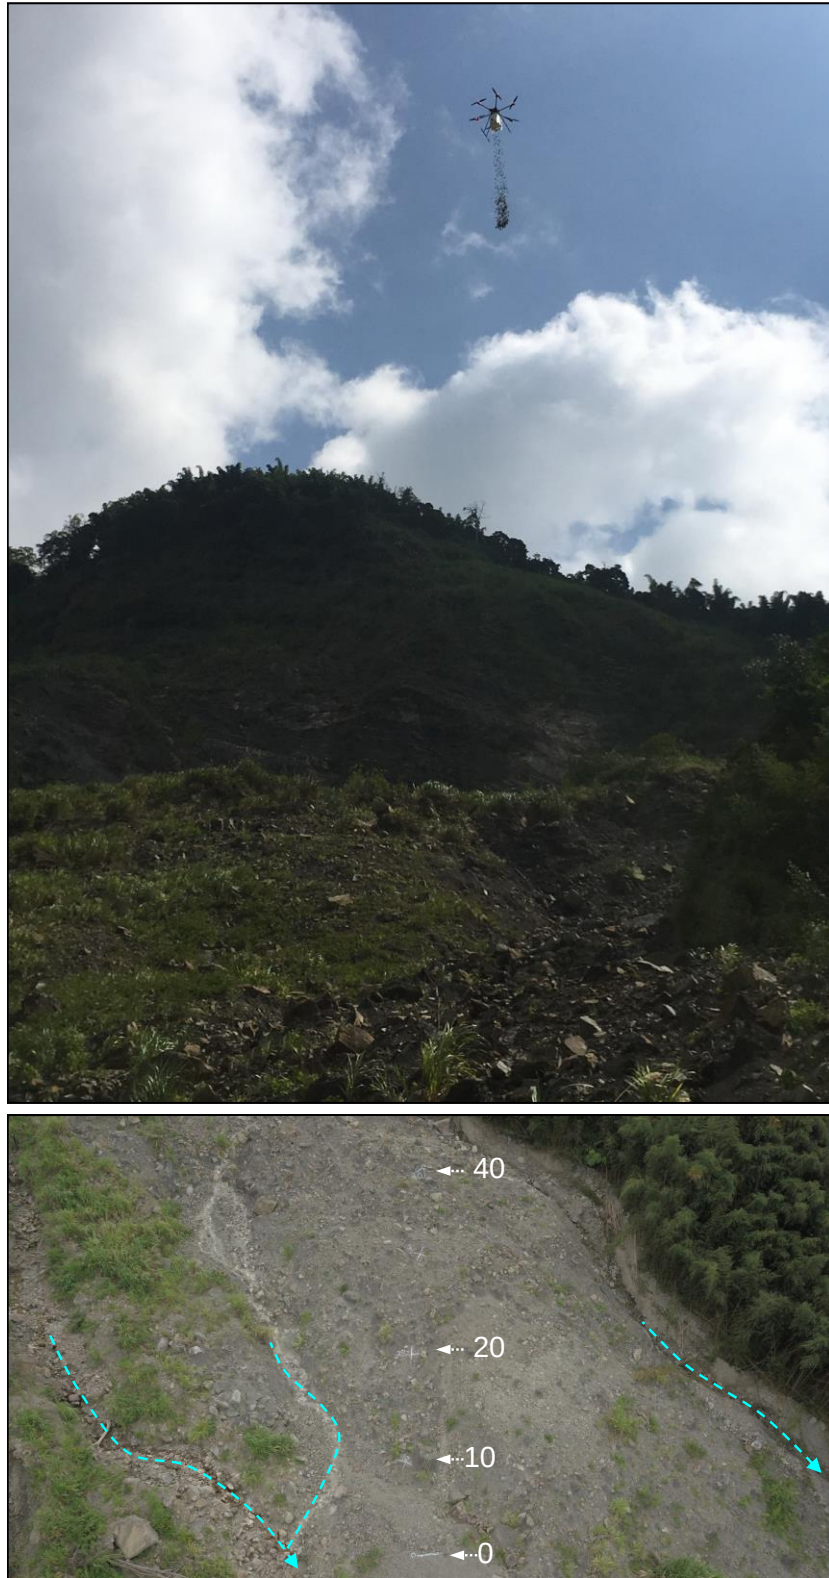
圖 6-4A 植生粒劑投擲區位(1)

本計畫於 9 月 29 日配合 UAV 進行 4 區植生粒劑投擲作業，相關投擲區選定係先以地形測量成果圖中擇取等高線呈現平行且有間隔較大處，及人員進入調查可行性做評估，方得啟動 UAV 進行 4 區植生粒劑投擲作業，其投擲區為間隔採起點、10、20 及 40 m 之坡面水平距離，如圖 6-4A、圖 6-4B 所示。

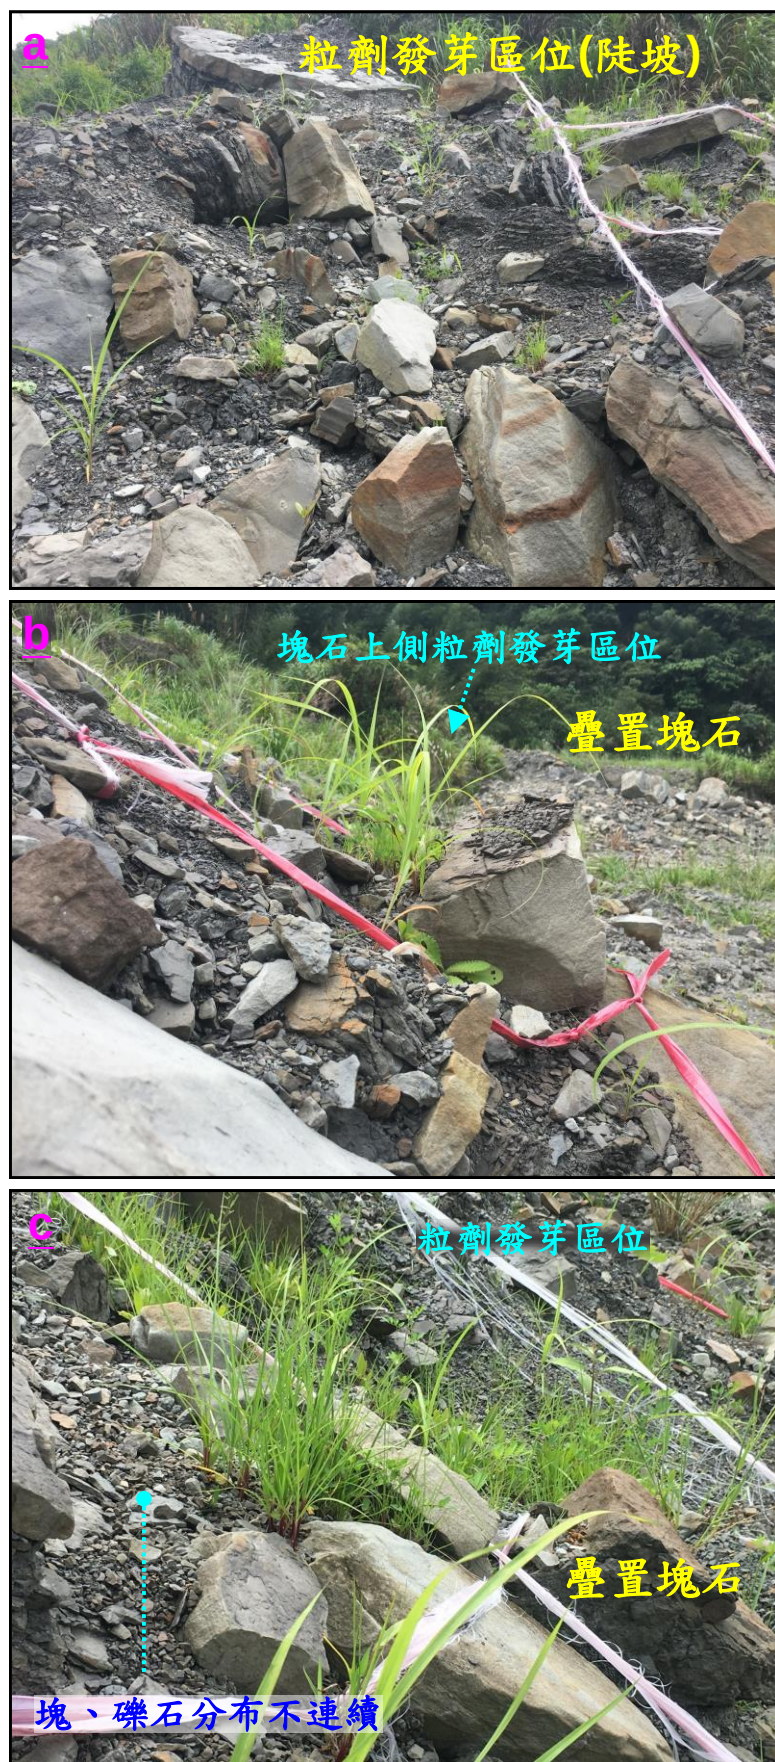
圖 7-3 陡坡崩塌地建構微植生基盤之現地驗證(陡坡區位)

見植生粒劑發芽後生長區位均在前指塊石、礫石之上側與其分布不連續之鞍部等微地形處；另於本次投擲作業前，曾該投擲區預先暫置塊石，以建構前述二種微生育基盤，於二週後進行植生調查，可見植生粒劑生長良好，草類植物如百喜草可見生長高度已達 10 cm，同時已有木本植物發芽生長(見圖 7-3b、圖 7-3c)。

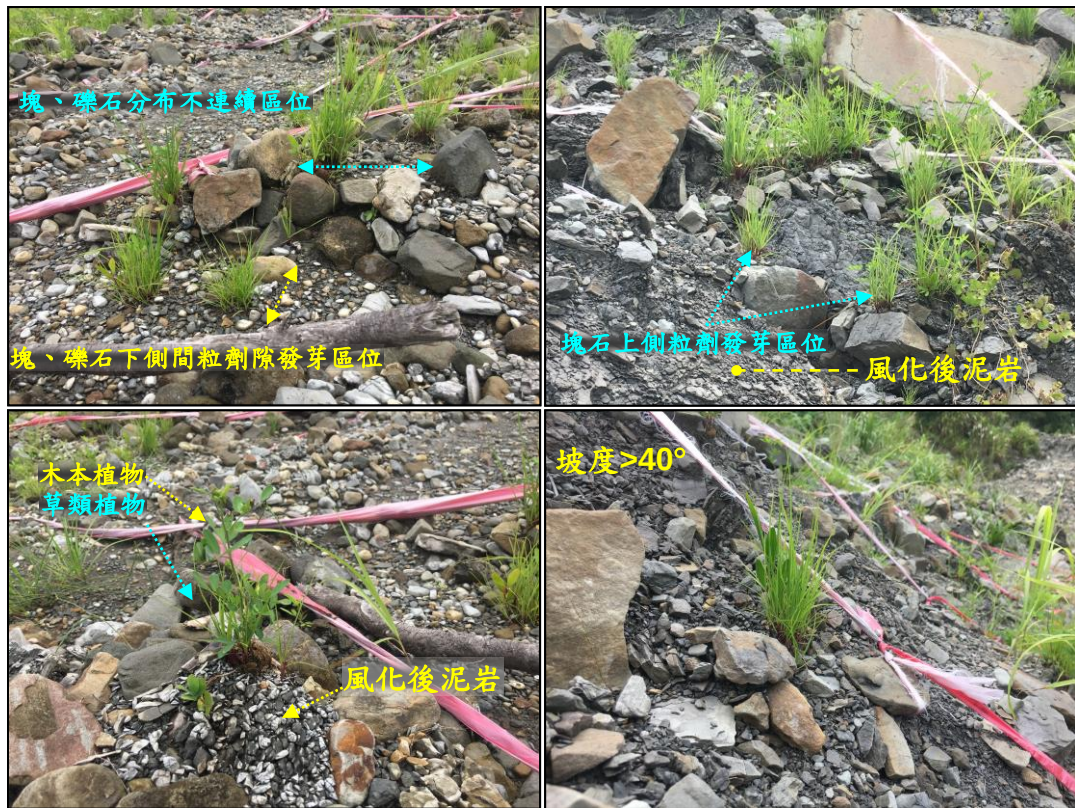
圖 7-4 陡坡崩塌地建構微植生基盤之現地驗證(一個月後)

9 月投擲作業後一個月進行植生調查結果經扼整理要如圖 7-4 所示。圖中除前述塊石、礫石：上側、分布不連續之鞍部、下側間隙等具有蓄積淤土之微地形處外，部分崩塌地坡面有泥岩風化處亦已有植生粒劑發芽生長。據此，顯示植生粒劑投擲應能以前述區位，作為較佳投擲區位。另植生粒劑於投擲後，需要明顯降雨來讓粒劑本身達到充分濕潤，以有利於粒劑內相關植生復舊植物之種子發芽。又當持續降雨下，反造成尚未萌芽之粒劑會隨地表逕流流失；同時太陽輻射量偏高時，易造成植生粒劑內植物種子於萌芽後出現枯萎情形。據此，秋季有遇鋒面或颱風環流過境前，應可作為植生粒劑投擲較佳季節之建議。
