計畫編號：SWCB-108-229

**整合光達技術於寶來溫泉區之多時序高解  
析坡地監測**

**Integration of LiDAR technology for  
multi-temporal high-resolution landslide  
monitoring- example of Paolai, southern  
Taiwan**

執行單位：國立臺北科技大學

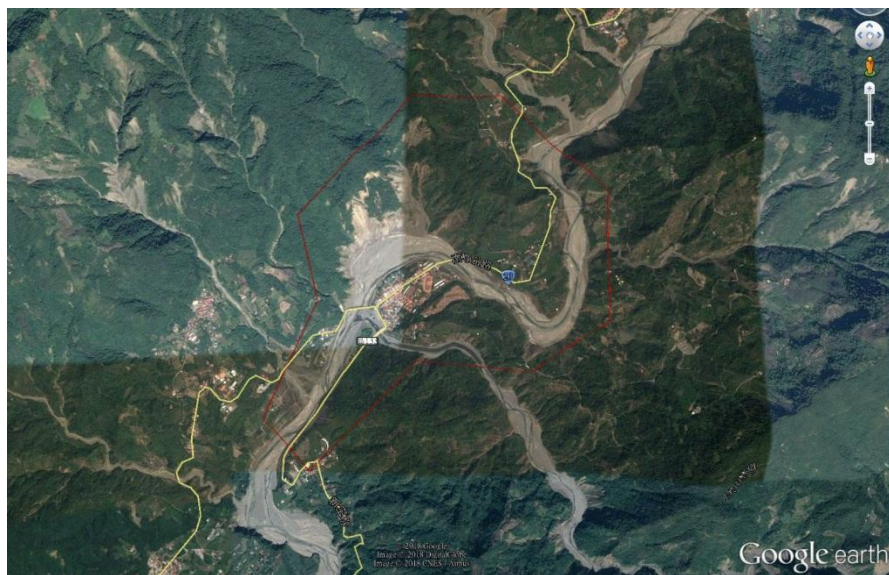
圖 1-2 寶來地區計畫範圍圖

此區域主要的研究範圍是在六龜區的寶來村，寶來村位於荖濃溪縱谷中上游段六龜河階上，南橫公路西段(臺 20 線)，海拔高度大約 400 公尺。圖 1-1~1-2 紅色多邊形範圍為本計畫擬調查範圍，面積約 6 平方公里，為計畫需求之必須範圍，無人機航拍計畫執區域為圖 1-2 區域外擴後，面積不小於 10 平方公里。

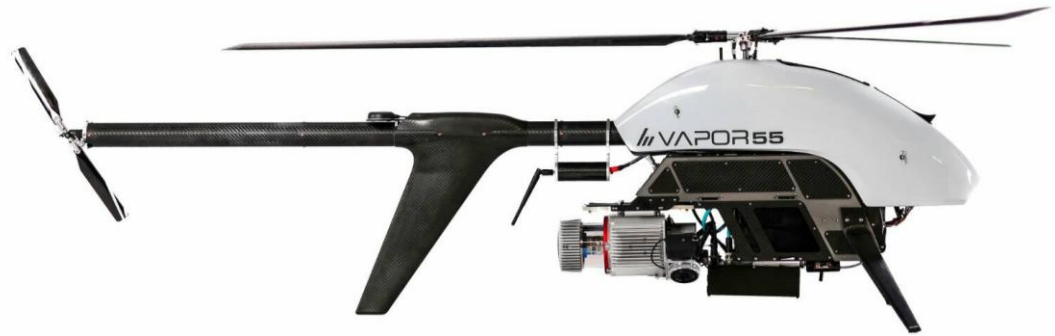
圖 2-4 本計畫使用之無人機載具(UAS)-Vapor 55

本計畫使用無人機光達掃描(UAS LiDAR)獲取資料，儀器具有高精度、高解析度且高效率之特點，雷射掃描多重反射回波之特性，可同時獲取地面及覆蓋物之精確三維坐標，已成為精細三維地表資訊測製之主要方式(Ackermann, 1999; Wehr and Lohr, 1999)。本團隊購置專為 LiDAR 所設計的直昇機型無人飛機系統(UAS)-Vapor 55(圖 2-4)，此無人機具有：高安全性(含:自動航線、航點飛行，自動熄火降落

(auto-rotation)，自動正反 8 字飛行，斷訊自動航點返航等)，並具高載重、高穩定性、易操作等特點，以完整勝任本計畫之執行。

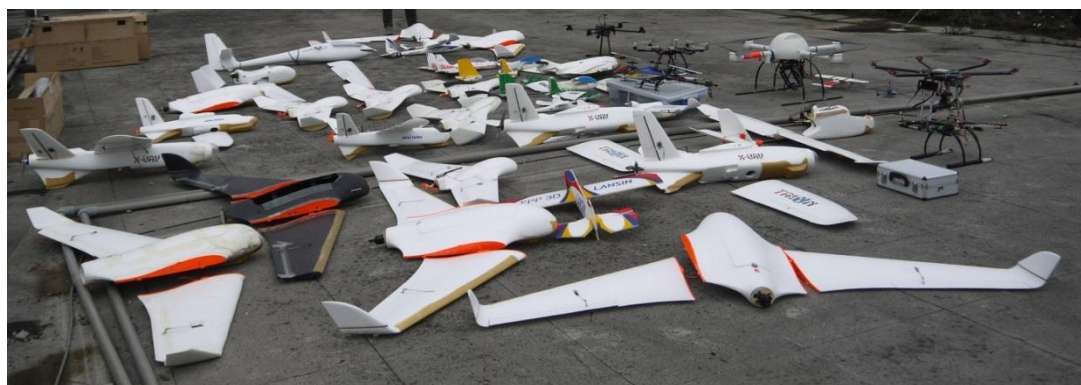
圖 2-7 本團隊之無人飛機系統機隊

本團隊現有之 Microdrones MD4-1000，以及自行研發之 NTUT-1000 及 NTUT-3000 型等不同類型之測量用 UAS，共有三十餘台，另有二十餘台其他類型非測量用無人機(圖 2-7)。就本團隊之工作能力，現在可支援海拔 4500 公尺以下，道路可達或鄰近區域，支援機動性空拍，亦可依任務需求不同，提供多角度之空照圖，可機動、快速提供各種不同地區之空拍服務，以及可依需求提供動態影像、靜態照片等資料。就山崩研究，因常位於高山之山岳稜線附近，故長航程、長滯空之長時性無人飛行載具，本團隊另可以提供更遠距之災害監測研究，以及防救災即時資訊之運用。

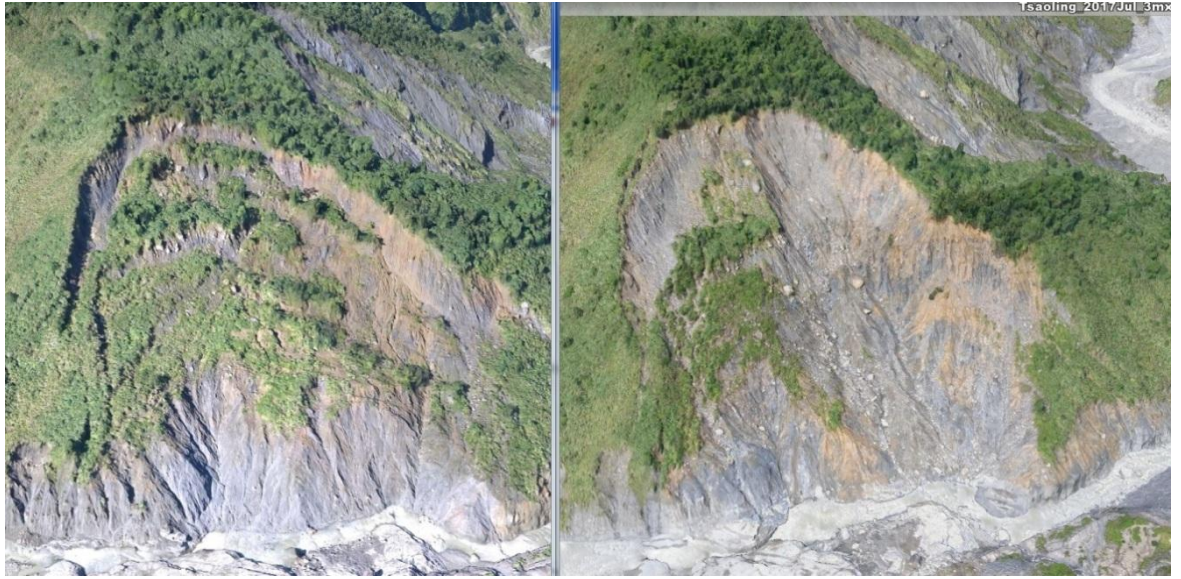
倒交山為草嶺山崩後堆積所堆積形成，因主要組成物質為山崩崩積物，故長久以來物質一直遭受下方河道側移侵蝕，而漸次下移，並產生新的滑動。2017 年六月豪雨，似仍造成不小土方侵蝕。兩時期之真實三維模型如圖 3-6、圖 3-7 所示。對比 2016 年八月、2017 年七月及十一月等三期無人機影像，充份呈現出地形的變化。其中山崩區中段之地貌改變最為明顯，可再細分為三處，指示如圖 3-8。本三處之量體計算結果，其中斷魂谷之地形改變量之量體達 154 萬方，為最大者。倒交山崩積物再次崩塌量達 69 萬方，另河道側移亦產生 25 萬方之量體。以上量體估算，顯見 2017 年六月豪雨對本區造成重大地貌改變。2017 年七月至 11 月間之主要地貌改變則發生於倒交山崩積物的再崩塌為主，尤其是崩崖往上發育後退。斷魂谷崖線所產生之崩移、倒交山崩積物再次崩塌，以及河道側移所產生之侵蝕等三區域之量體計算成果指示如圖 3-8 所示。

圖 3-6 斷魂谷崖線對比，左 2016 年，右 2017 年

圖 3-7 倒交山崩積區崖線對比，左 2016 年，右 2017 年
