# 生態 檢核

行政院農業委員會水土保持局

108年12月

# 生態檢核 HANDBOOK

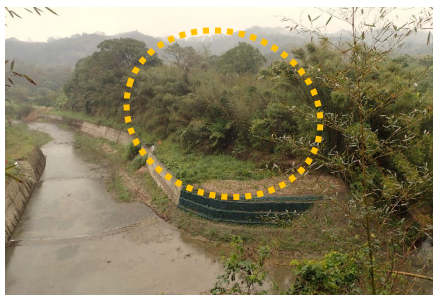
施工過程中於右岸竹林(左圖黃色圈選處)架設自動相機，並於竹林周圍拉設黑紗布(右圖紅色虛線處)，隔離食蟹獾、臺灣竹雞和臺灣野兔等野生動物棲地於工區。施工期間，怪手於溪床施工，距離竹林約 15 公尺，自動相機記錄到二級保育類穿山甲，持續於林下活動。

發現食蟹獾、臺灣竹雞、臺灣野兔和穿山甲之右岸竹林

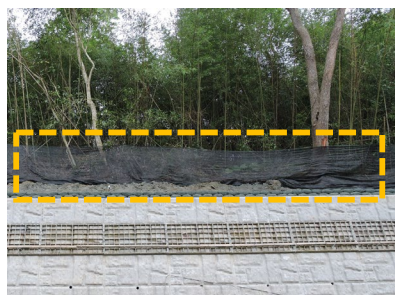
竹林與工區之間拉設黑紗布，將野生動物棲地及工區隔離，降低工程施作對生物之影響。

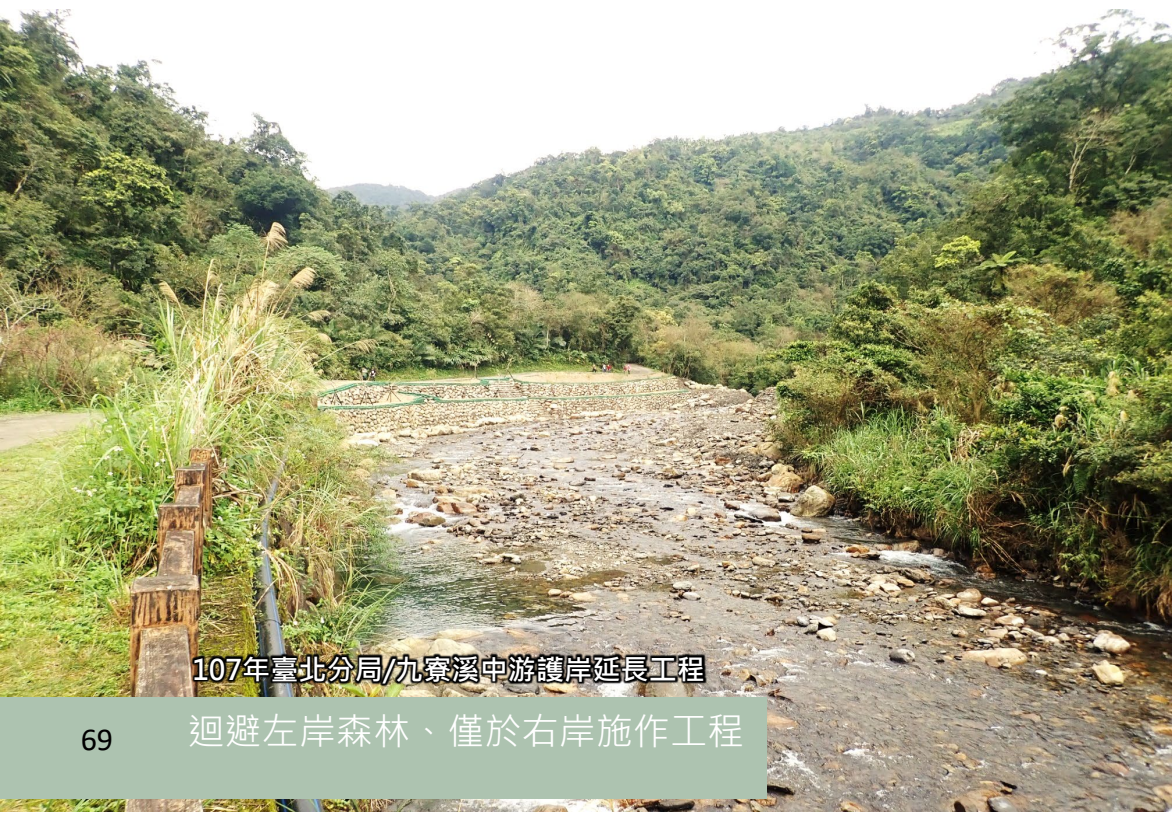
107年臺北分局/九寮溪中游護岸延長工程

保留無治理需求的區域，或縮小工程量體、調整位置。

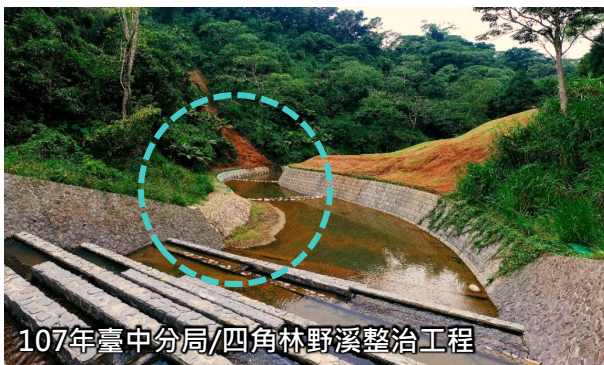
採用多孔隙護岸維持土壤透氣性、鋪設草蓆保持土壤濕度，以加速濱溪植被復原。

回填土壤、草蓆  
助原生植物復原

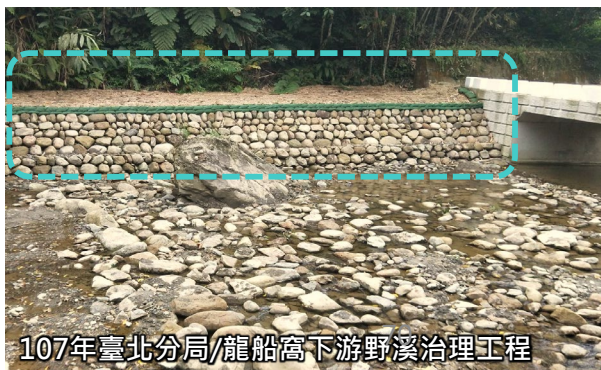
乾砌石護岸提供  
植物生長孔隙

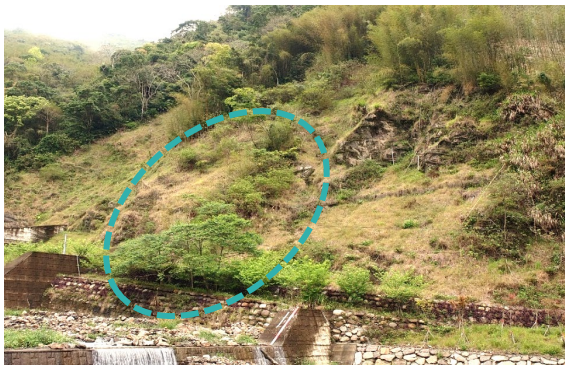
治理前-  
坡面治理時保留  
部分樹木殘根，  
提供良好種原

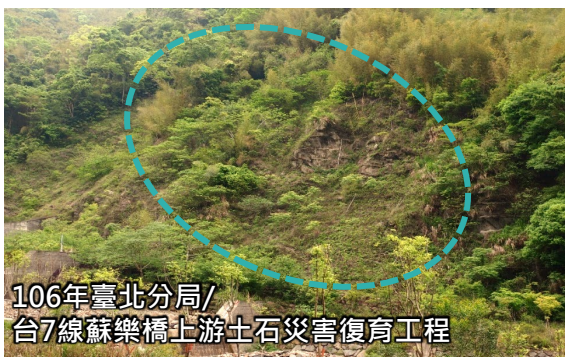
106年臺北分局/  
台7線蘇樂橋上游土石災害復育工程

治理後-  
恢復情況良好，  
植被面積增加

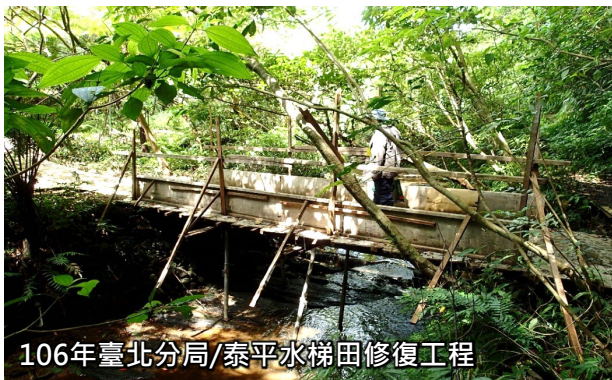
搭建臨時便橋  
維持溪流  
自然樣貌

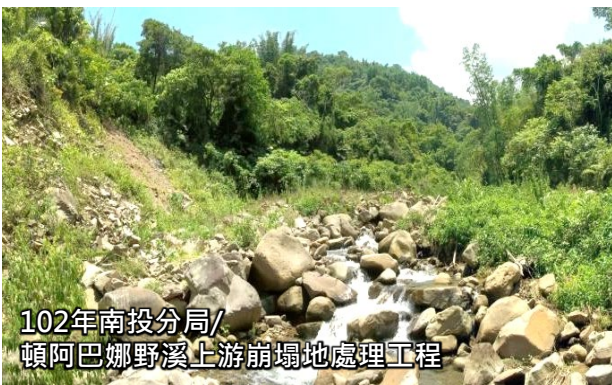
保留現地  
河道大石

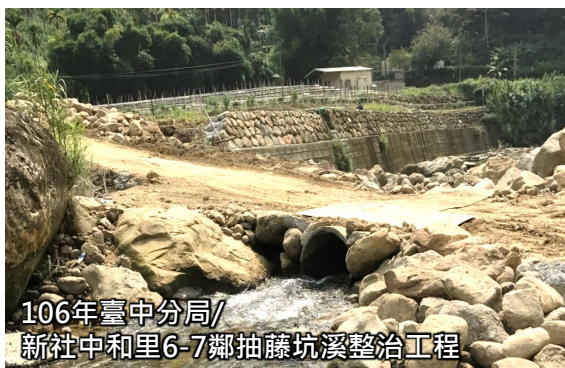
設置沉砂池、利用半半施工法或排檔水設施。

機具過溪床處  
鋪設涵管

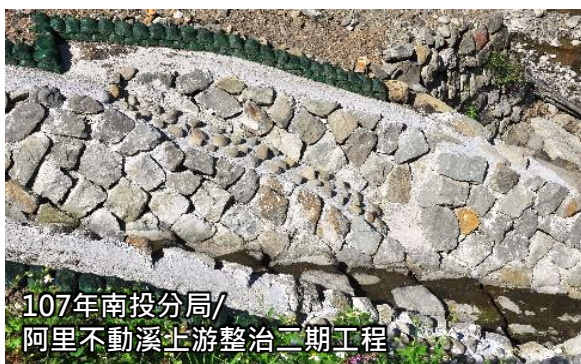
護岸設置粗糙斜坡式動物通道

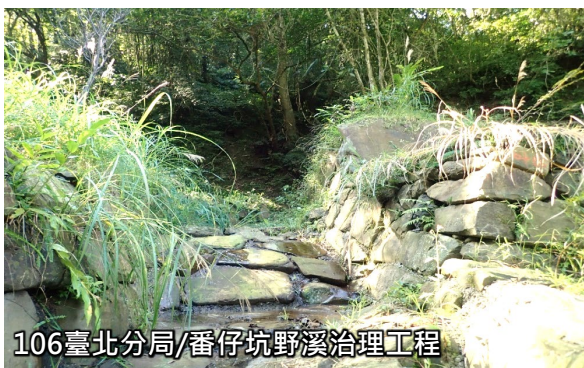
利用既有支流營造動物通道

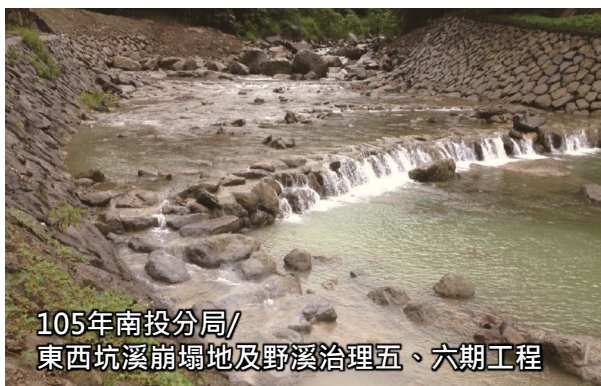
105年南投分局/  
東西坑溪崩塌地及野溪治理五、六期工程

降低橫向構造物高度，減低溪流高低落差。

低落差潛壩附  
設簡易型魚道

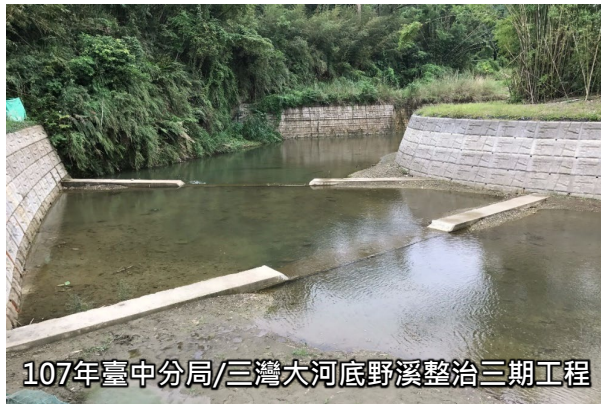
107年臺中分局/三灣大河底野溪整治三期工程

無落差固床工

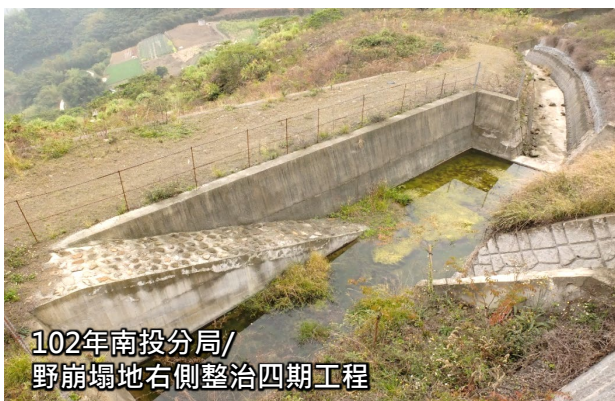
102年南投分局/  
野崩塌地右側整治四期工程

設置緩坡式排水溝、或於集水井設置斜坡式動物通道。

集水設施設置  
動物通道

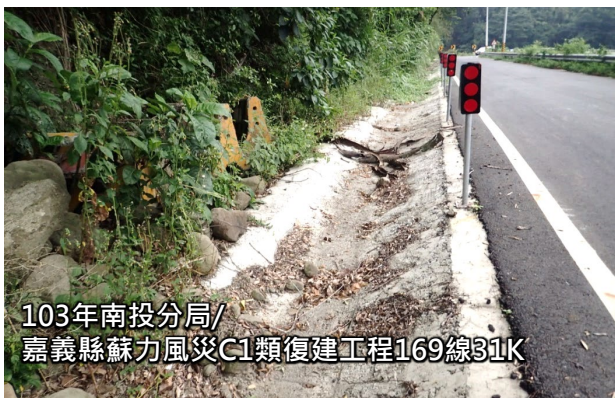
103年南投分局/  
嘉義縣蘇力風災C1類復建工程169線31K

曲面或淺V型  
排水溝
