## 「因應氣候變遷之防砂技術檢討會」 ～12 月 9 日現地調查活動～

## 因應氣候變遷防砂技術檢討會（第 1 次會議）議事要旨

編譯：水土保持局技術研究發展小組

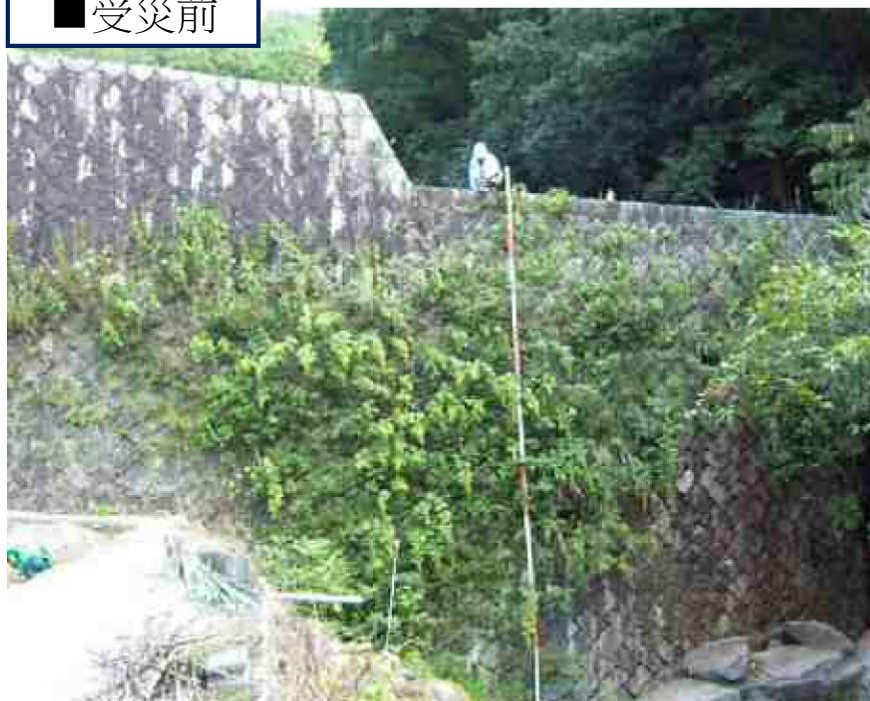
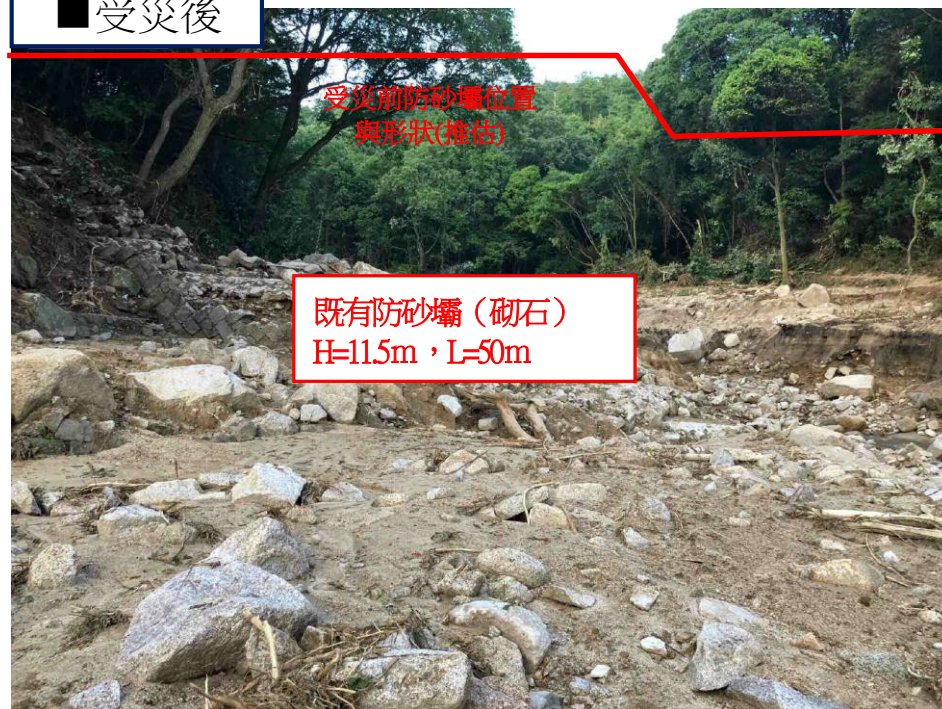
# 既有防砂壩的災害風險

- 2018年7月豪雨引致戰後不久施築之砌石防砂壩受災案例。※
- 氣候變遷既有設施災害風險提高，應加強外力評估方法。
- ※ 之後成立專家學者等組成的檢核小組，分析致災原因並檢討全國各地塊石壘砌防砂壩補強與改建對策。全面行政通知地方政府風險資訊等的軟體對策、實施補強、改建等硬體對策。

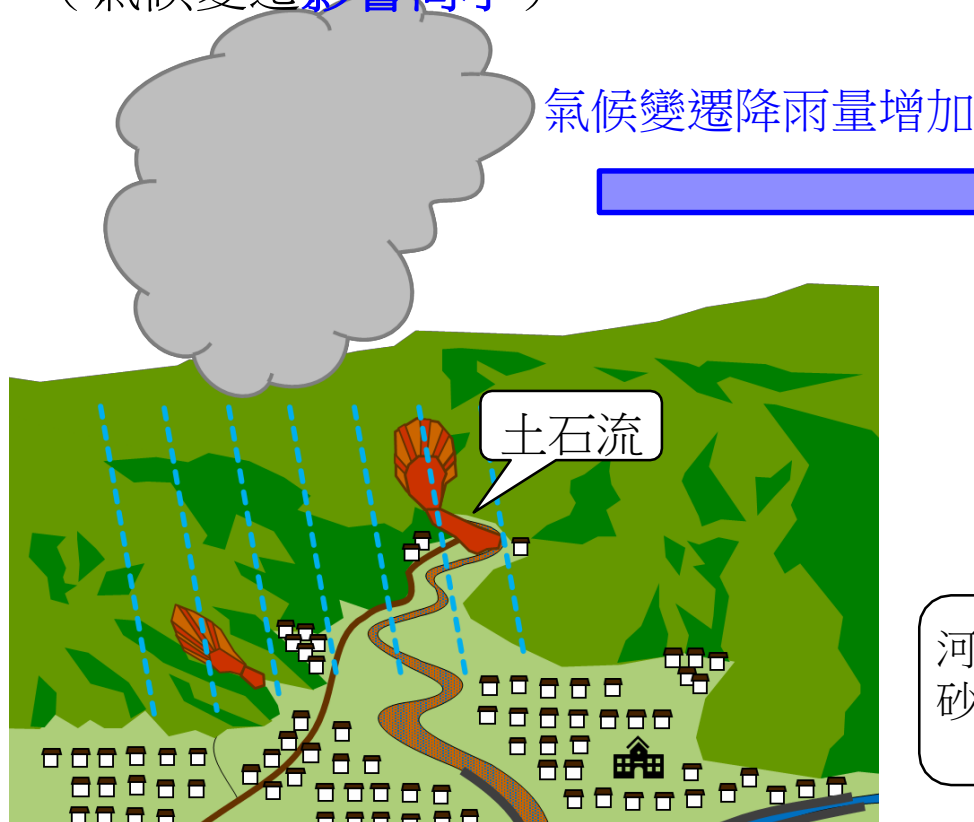
○目前  
(氣候變遷影響尚小)

- 氣候變遷降雨量增加不只容易同時發生多處表層崩塌，河川流量增加上游生產土砂更容易到達下游，發生土砂與洪水氾濫。

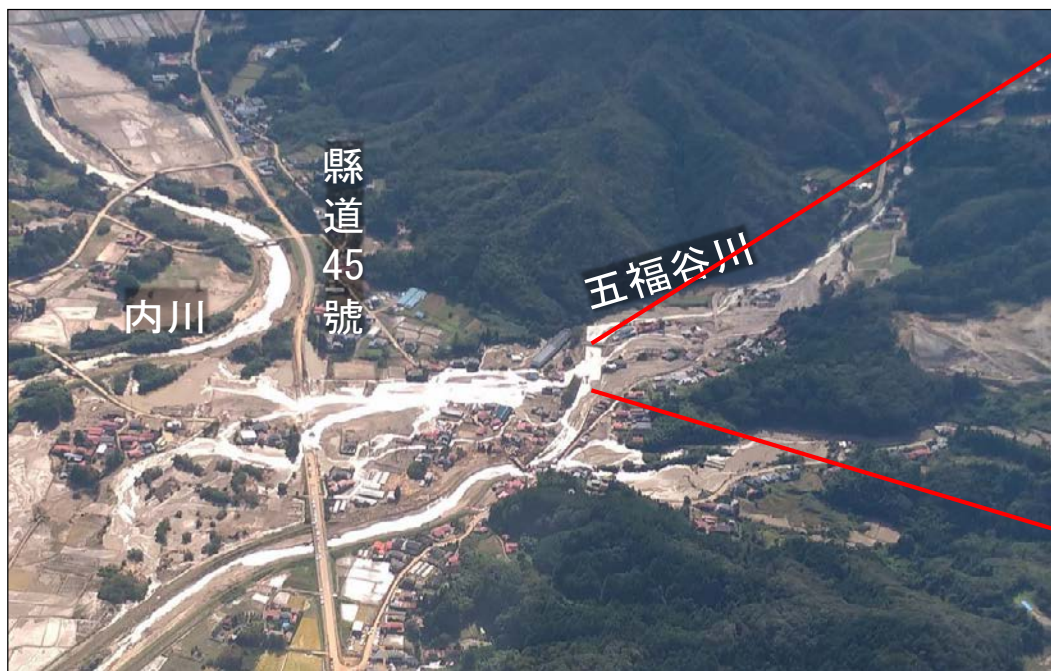
■ 内川、五福谷川與新川都確認平原河段發生土砂與洪水氾濫，五福谷川最嚴重。

五福谷川下游狀況（宮城縣伊具郡丸森町）（10月17日）

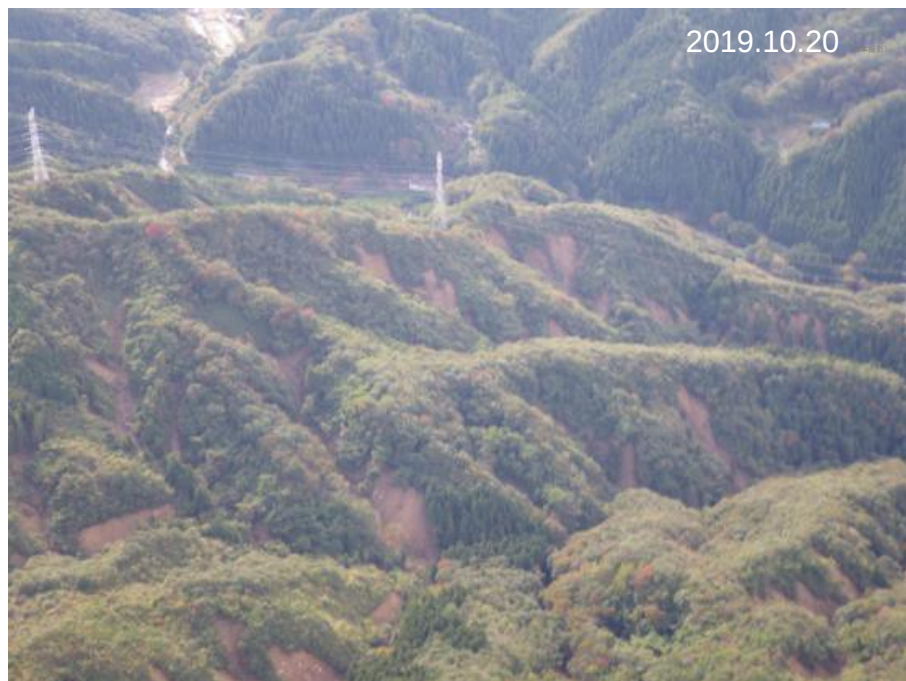
以向東坡面為主，發生許多表層崩塌（五福谷川）

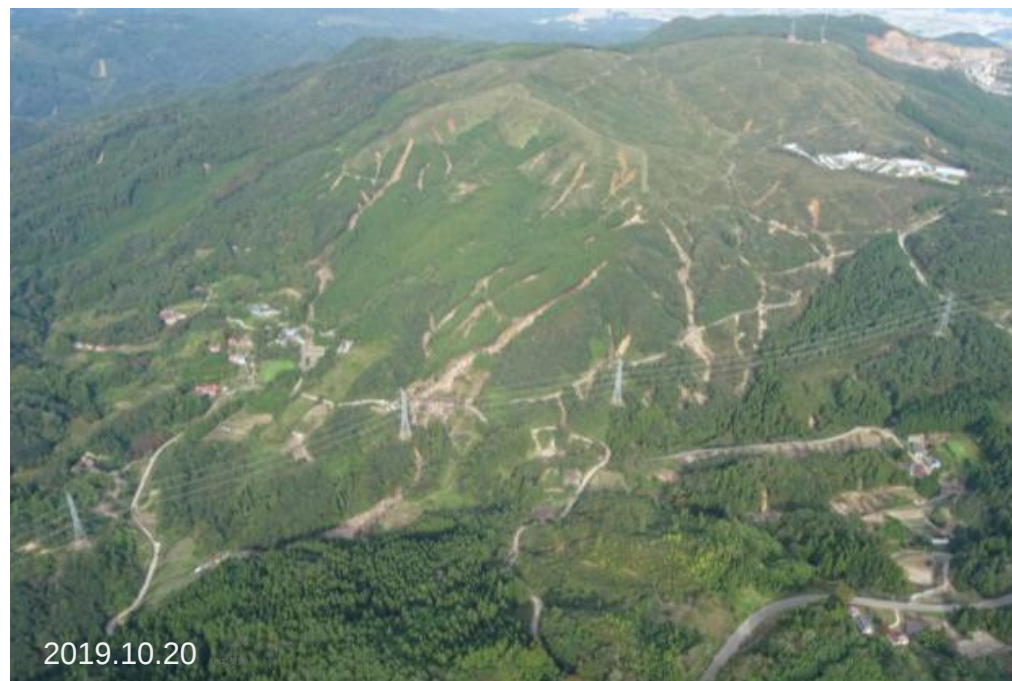
廻倉與子安地區土石流造成人員傷害
