應用地基合成孔徑雷達干涉技術於  
邊坡崩塌預警系統建置  
Slope Early Warning System with  
GB-InSAR

(成果報告書)

執行單位：國立成功大學

行政院農業委員會水土保持局 編印

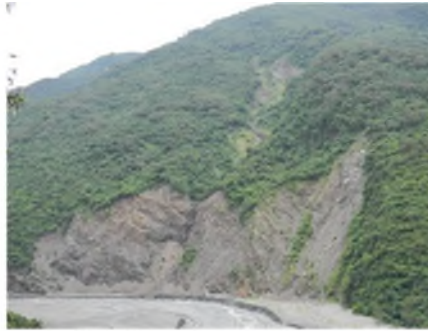
A. 來社溪右岸來義鄉內社聚落北側之河岸邊坡受河流轉彎攻擊侵蝕崩塌情形，主要為板岩碎屑崩塌。

根據「102 年屏東縣來義鄉來義村潛在大規模崩塌地區調查監測計畫」中顯示，來社溪右岸來義鄉內社聚落北側之河岸邊坡受河流轉彎攻擊侵蝕崩塌情形，主要為板岩碎屑崩塌，如圖 2-6A 所示。其下游右岸板岩或硬頁岩的岩層裸露邊坡，劈理呈  $N30^{\circ}\sim 50^{\circ}E/30^{\circ}\sim 40^{\circ}SE$ ，且為順向坡地形，如圖 2-6B 所示。該崩塌坡面發現岩層斷層錯動痕跡，岩層局部有擾動及破碎情形，如圖 2-6C 所示。以及邊坡上方已出現明顯向源侵蝕溝，如圖 2-6D 所示。

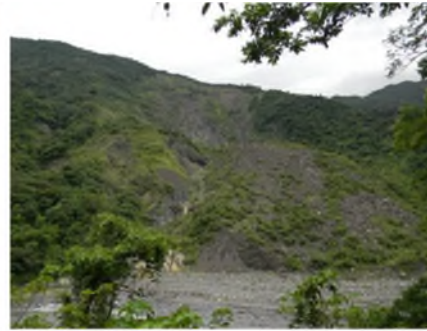
E. 內社聚落上游右岸之河岸邊坡受河流轉彎攻擊侵蝕崩塌情形，已堆積大量崩塌土體。

內社聚落上游右岸之河岸邊坡受河流轉彎攻擊侵蝕崩塌情形，已堆積大量崩塌土體，如圖 2-6E 所示。崩塌土體下游測出現明顯向源侵蝕溝，如圖 2-6F 所示。崩塌邊坡上緣發現疑似岩層斷層錯動痕跡，岩層局部有擾動及破碎情形，如圖 2-6G 所示。兩處崩塌地之間的右岸，邊坡受河流轉彎攻擊侵蝕崩塌情形及向源侵蝕溝發育，如圖 2-6H 所示。

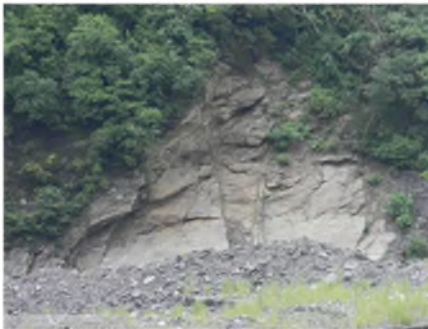
B. 編號A下游右岸板岩或硬頁岩的岩層裸露邊坡，劈理呈  $N30^{\circ}\sim 50^{\circ}E/30^{\circ}\sim 40^{\circ}SE$ ，且為順向坡地形。

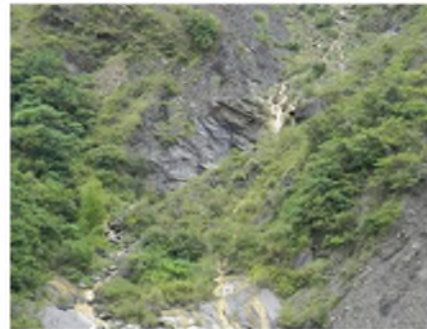
F. 編號E崩塌土體下游測出現明顯向源侵蝕溝。

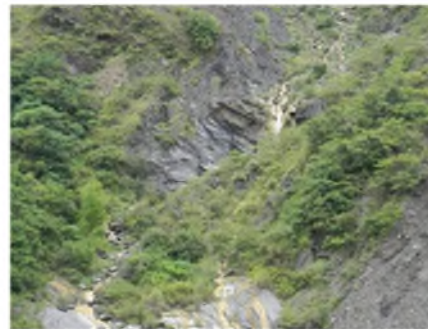
C. 編號A位置近拍，裸露岩層邊坡發現岩層剪裂錯動痕跡，岩層局部有擾動及破碎情形。

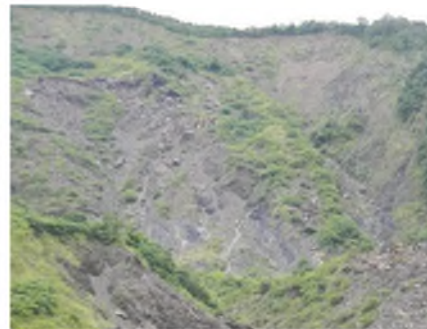
G. 編號A位置近拍，崩塌邊坡上緣發現疑似岩層斷層錯動痕跡，岩層局部有擾動及破碎情形。

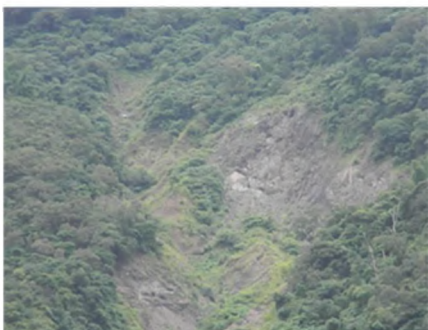
D. 裸露岩層邊坡上方已出現明顯向源侵蝕溝。

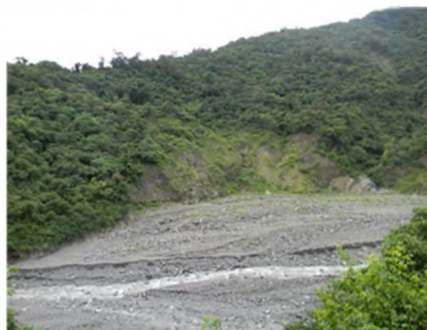
H. 於編號A及編號E兩處崩塌地之間的右岸，邊坡受河流轉彎攻擊侵蝕崩塌情形及向源侵蝕溝發育。

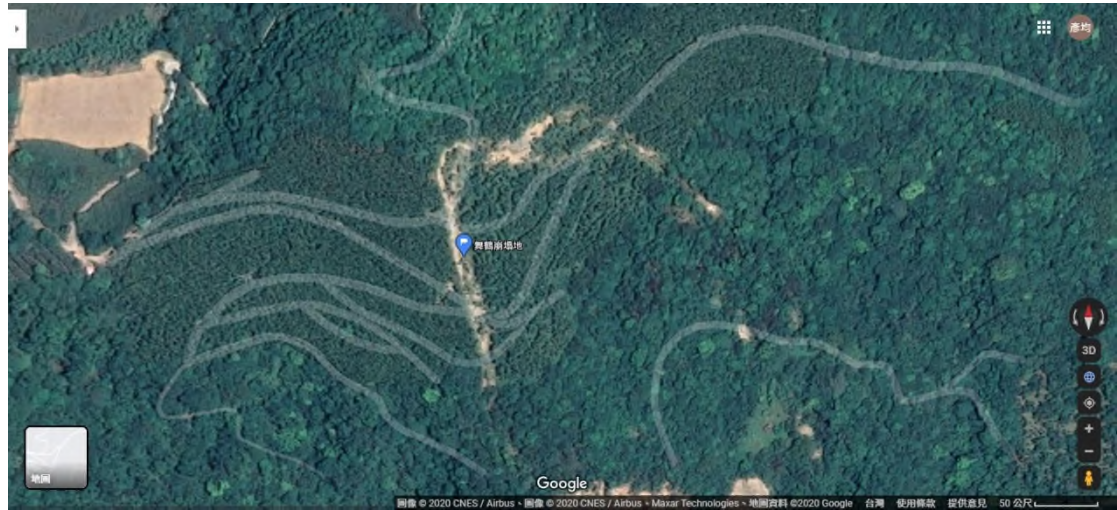
圖 2-11 舞鶴崩塌地衛星影像

該崩塌地由林務局花蓮林管處從 2018 年啟動調查評估，自 2015 年天鵝颱風、2016 年尼伯特颱風、莫蘭蒂颱風及 10 月豪雨，崩塌面及堆積的趾部，逐年陸續擴大。2020 年由交通大學土木工程系翁孟嘉教授團隊執行「玉區 21 林班崩塌地調查評估委託研究案」於 2020 年七月發現其每日滑動量超過 5mm 之警戒值。由 Google 所提供之 2020 年衛星影像俯視結果，崩塌地外觀近似於大寫英文字母 M 符號，如圖 2-11。整個崩塌地寬度約為 234.93 公尺、垂直邊坡裸露高度約為 14.12 公尺。由「玉區 21 林班崩塌地調查評估委託研究案」之調查發現其每天地表位移約 1.4cm；在崩塌地上佈置的 3 個監測孔 (TDR 或測傾管)，都在佈設後 10 天內剪斷 (無雨、無地震)，最後一孔是 7/2

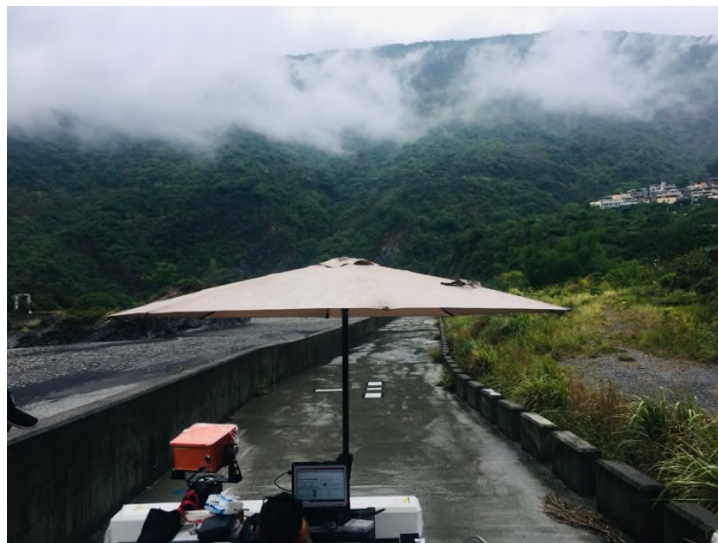
圖 4-7 第二次高雄萬山研究區掃描現況照片

本次觀測有雲霧覆蓋且植被較上次茂密，如圖 4-7，回收訊號品質不佳，幾乎不見強反射區，如圖 4-8，僅有萬山部落有微弱訊號及少許達同調性門檻之點計算出微變動值微變動值約 0 至 -4 mm 之間，可能受大氣與植被影響導致。因大雨導致河川上漲，故無至觀測點 B 進行觀測。

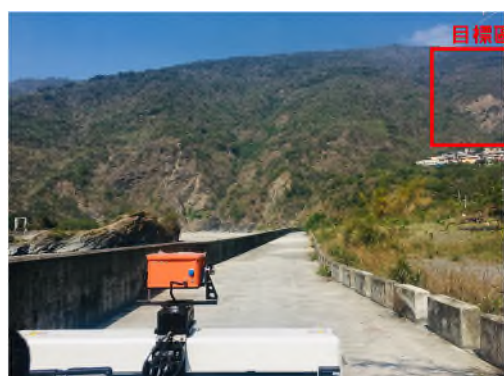
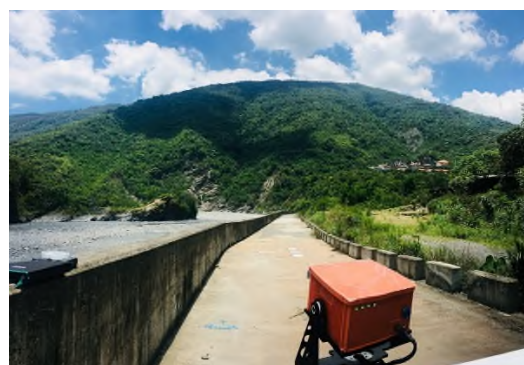
圖 4-9 高雄萬山研究區植被覆蓋變化比較圖

本次觀測發現既有裸露地已被植被覆蓋如圖 4-9，導致回收強反射點不足，如圖 4-10，僅萬山部落位置有極少之強反射及微變動值。

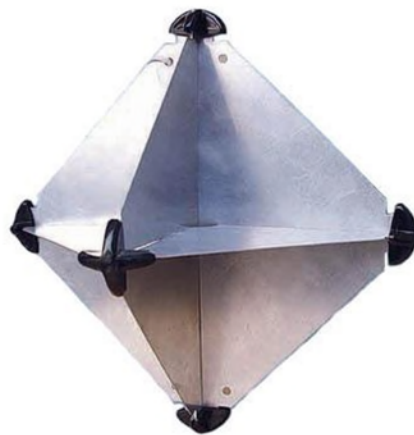
圖 5-6 本團隊使用之角反射器

微變形之計算為透過第 3-2 章所列之公式 1 所計算而來，需選取有雷達強反射區且前後同調性達設定門檻值之範圍進行計算，由於地基合成孔徑雷達並未採用相位解纏，僅計算一個波長內的變化，故本計畫成果微變形量將僅計算 1.7 公分內的變化量，若於掃描期間變化幅度超過，可能會有錯誤的微幅變形計算，或是直接無法達成同調性門檻值。另由於介電環境也會影像雷達回波之速度故不同的介電環境會導致微變形之計算會有所差異，唯短時間內相對的相位差變動不會有影響，僅在轉換成實際位移量會有所差異。由介電環境影響之相位可透過放置兩組角反射器透過距離函數擬合法校正其位置，本研究以 18 吋 (45 公分) 之角反射器進行試驗，如圖 5-6，發現其於雷達成像上並不顯著。原因應為本研究之自然邊坡觀測距離至少都 300 公尺以上，空間解析度大約 1.6 公尺，故所需角反射器直徑需大於 1.6 公尺才可於雷達回波圖上有所成像，若建置大型之角反射器於現地則受限於角反射器之穩定程度以及設置與移動之便利性，本研究認為設置角反射器之效益並不顯著。

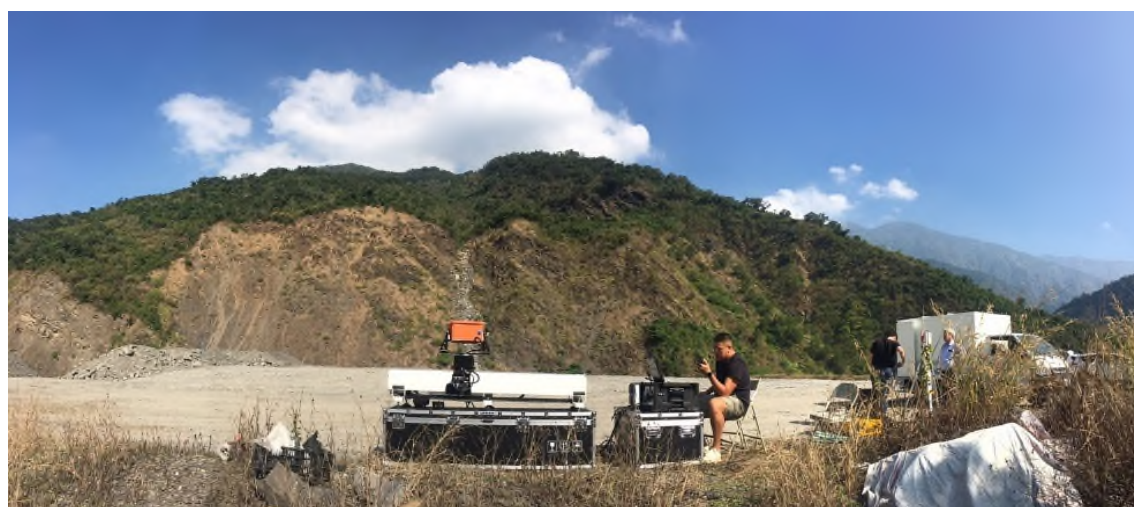
附圖-5 屏東來義崩塌地現場掃描工作示意圖

此處的「正向面對」為本團隊預期岩壁裂縫產生、岩體發生位移最大值之方位（通常最大位移方向為垂直坡面方向），因此架設儀器時，雷達機之原始歸零角度需與坡面垂直、基線軌道與坡面走向平行。

為了避免掃描當天有大量沙塵、降雨或其他大氣環境變化影響掃描品質，因此本團隊將於崩塌地四周架設角反射器，藉此提供高反射訊號控制點作為儀器大氣校正之基準（註：大氣效應影響 GB-InSAR 掃描品質，請參考前述章節：「大氣效應與人工控制點（角反射器）」）。

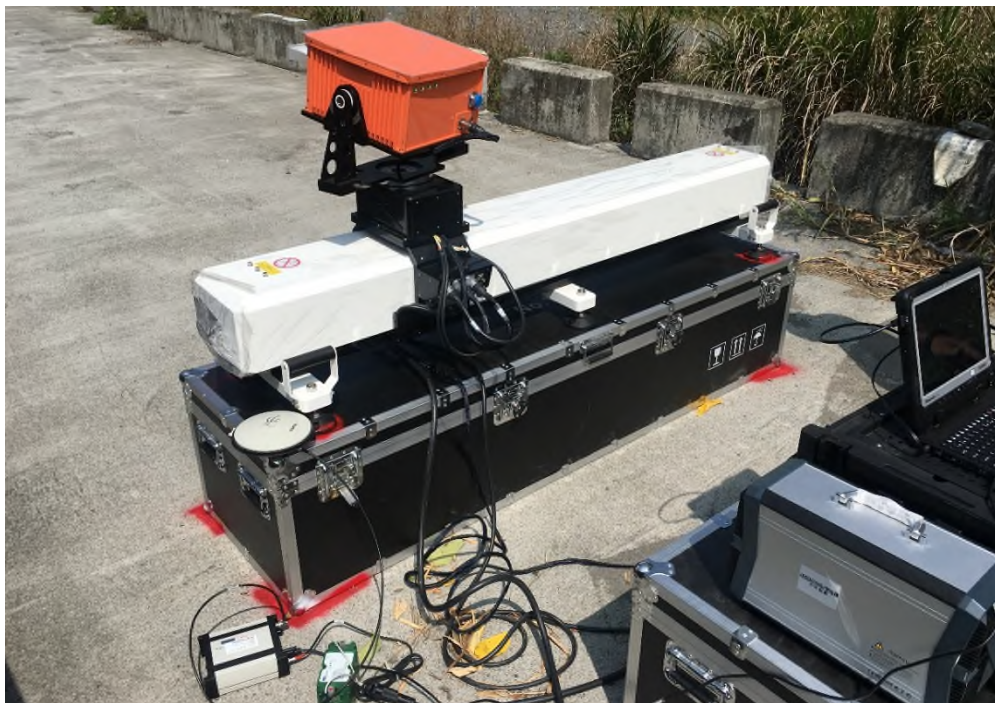
附圖- 9 萬山 A 點噴漆標定示意圖

當天為萬山首次進行掃描作業，為了後續再訪時儀器擺放位置相同、定位精確，在 A 點我們將架高儀器之外箱四角於地面噴漆標定，且儀器放於外箱上之四腳亦噴漆標定，並在外箱兩斜對角使用雙頻 GPS 接收衛星定位，以利再訪時能準確將儀器放於同個位置。另外，在 B 點，因現地為石頭路，無法確保噴漆能長留，故我們於外箱三點，使用錨釘打入地面，以標示儀器位置如附圖- 10。

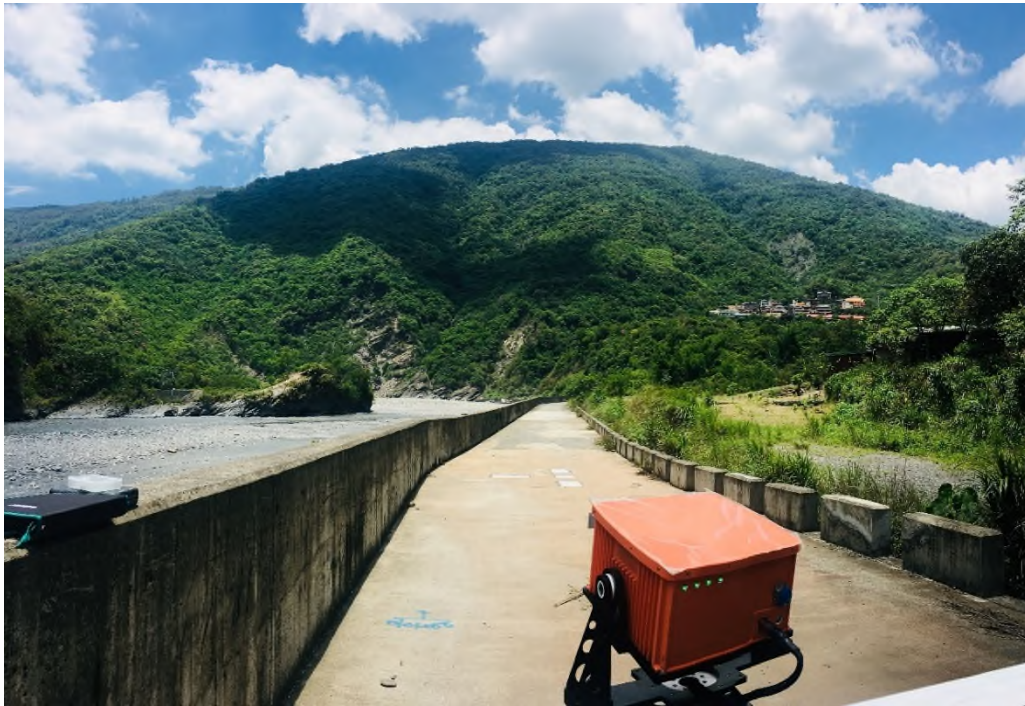
附圖- 13 高雄萬山研究區 A 點 GB-InSAR 掃描現場照

本團隊當天因道路施工等問題，於上午十一點左右才抵達萬山 A 點掃描處，天氣晴朗多雲，由附圖- 13 可以看出，現場的植被已非常茂密，與附圖- 7 相比，許多 3 月時第一次掃描所看到的裸露地皆被植被覆蓋。本次有配合使用光達掃描現場地形，以便後續研究呈現更清楚。因 GB-InSAR 掃描結果不佳，為測試是否為儀器本身故障等問題，我們將儀器轉向左側，掃描左側較為裸露的山壁，如附圖- 15，其掃描結果正常合理。最後推斷，萬山研究區因植被密度增加，而使 GB-InSAR 掃描無法有效回收訊號，導致結果影像無法判斷。琉璃灣觀察點 B 點因為上週強降雨，因此過不去。

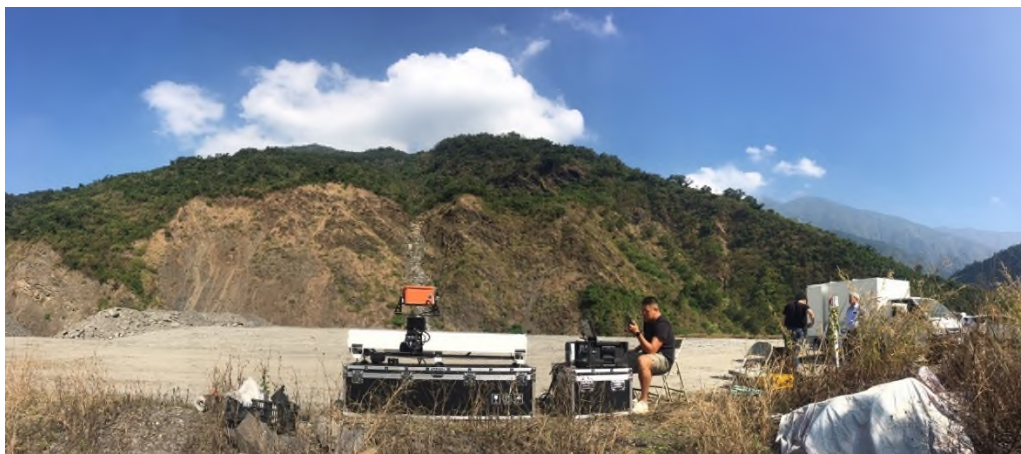
附圖- 16 屏東來義研究區 GB-InSAR 掃描現場照

本團隊當天於上午十點左右抵達屏東來義，天氣晴朗，由附圖-16 顯示，此邊坡大部分為裸露地，為良好強反射點，以利 GB-InSAR 進行掃描，且儀器位置能正交掃描此坡面，為最佳擺放地點，不過本次掃描為測試階段，故無在地面標記定位等。另外，本次有配合使用光達掃描現場地形，先行建立資料庫，測試 GB-InSAR 影像與 3D 光達影像套合的狀況。

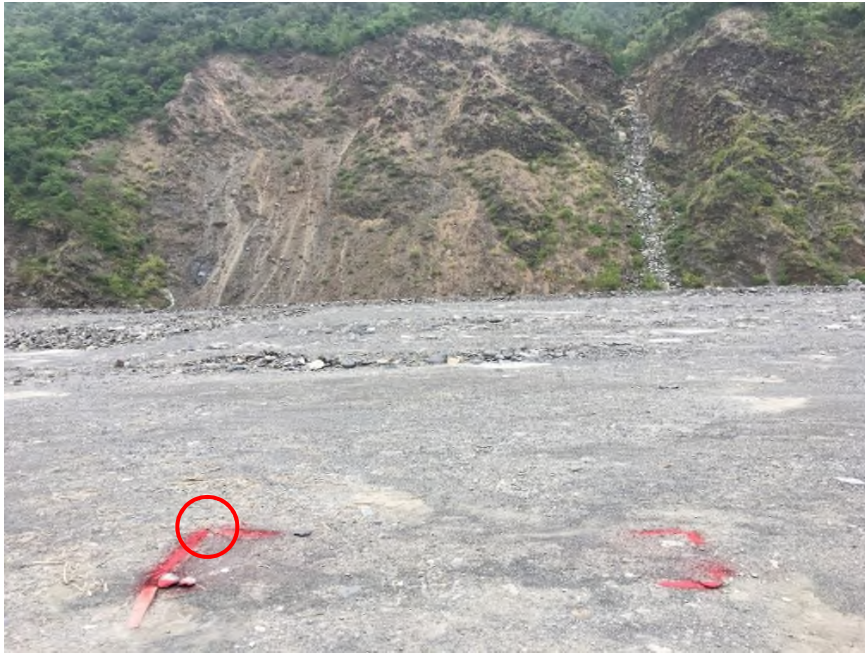
附圖- 19 屏東來義噴漆標定及錨釘位置示意圖

本團隊當天於中午十二點左右抵達屏東來義，現場邊坡多了少許植被，如附圖- 18，還不至於影響掃描作業。本次為正式掃描，故於架高儀器之外箱四角噴漆標定位置及於一角打入一只錨釘，以利後續再訪時擺放位置相同。

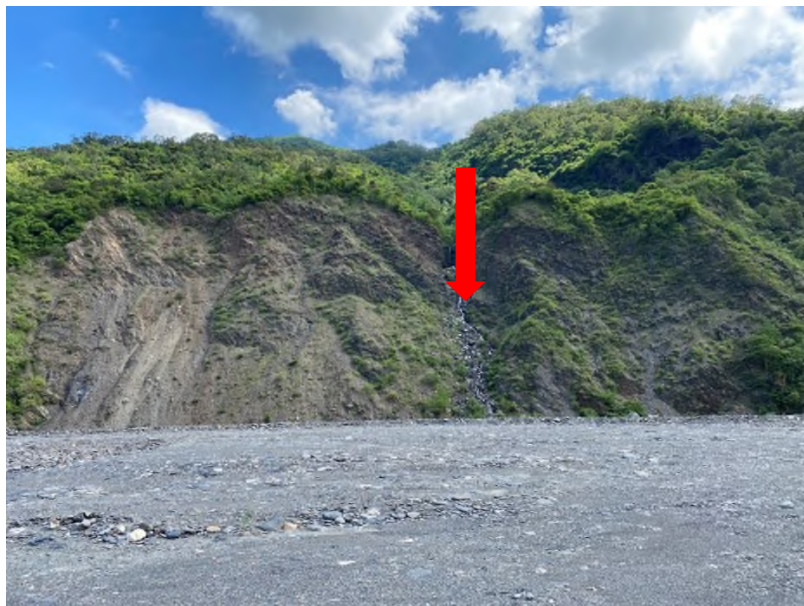
附圖- 20 屏東來義研究區 GB-InSAR 掃描現場照

本團隊當天於上午十點左右抵達屏東來義，發現現場因前陣子之豪雨，導致坡面蝕溝處有小水流，如附圖-20 箭頭處。而植被方面，有少少增加，但密度仍無太高，明顯之裸露地有利於 GB-InSAR 掃描。

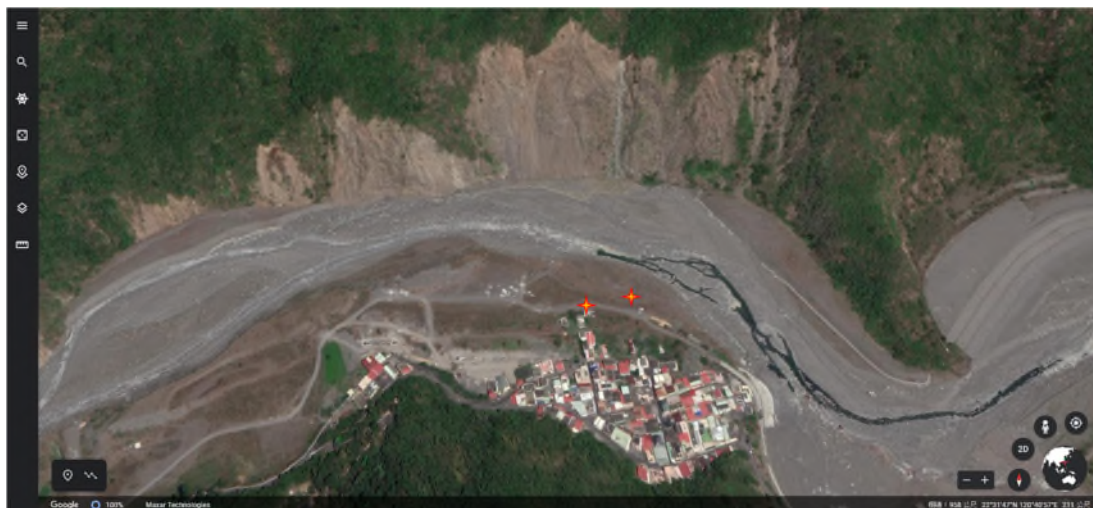
附圖- 21 屏東來義 A、B 點位置

因得知高雄萬山研究區植被問題，而無法取得良好資料進行同地點兩處掃描之研究分析，便於此次在屏東來義原掃描點右前方約 50 公尺處，再建立 B 點進行掃描。於 B 點掃描處，我們將儀器架於新製鐵架上，其鐵架有四輪能夠方便移動，有六腳能固定於地面，為再訪時位置相同，於此鐵架六腳噴漆標定。

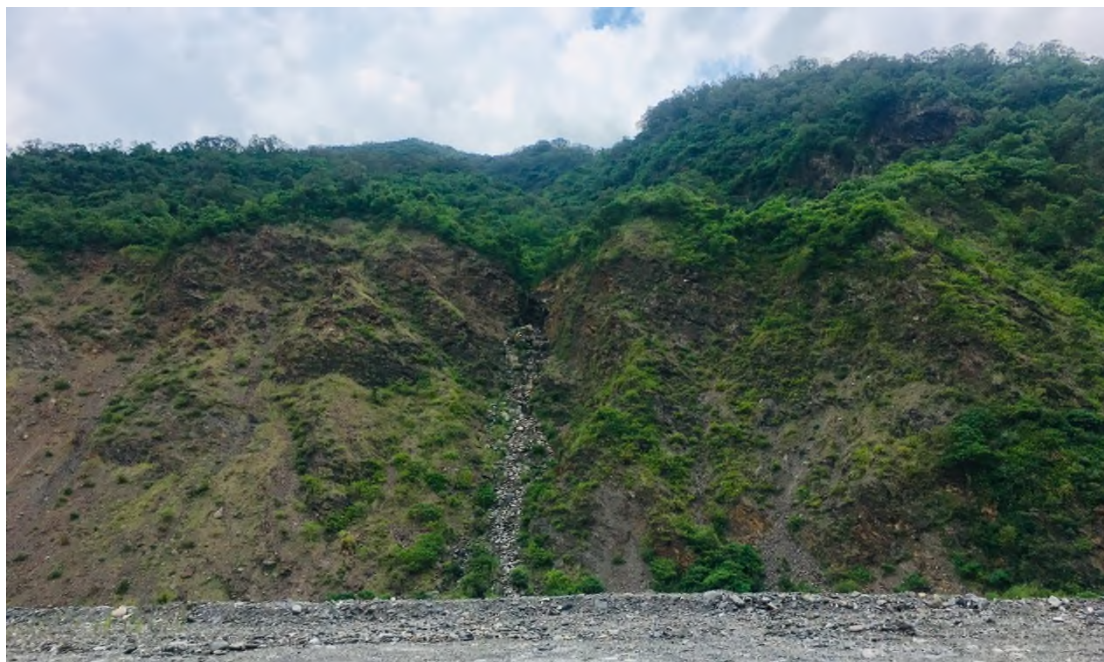
附圖- 23 屏東來義研究區 A 點 GB-InSAR 掃描現場照

本團隊當天於上午十點左右抵達屏東來義，天氣晴朗多雲，蝕溝處之小水流已消失。坡面上之植被又少許的增加，但仍無影響作業。於上次有將儀器水平之調整參數記錄下來，此次便依照

上次進行水平調整，以求與上次儀器擺放相同。

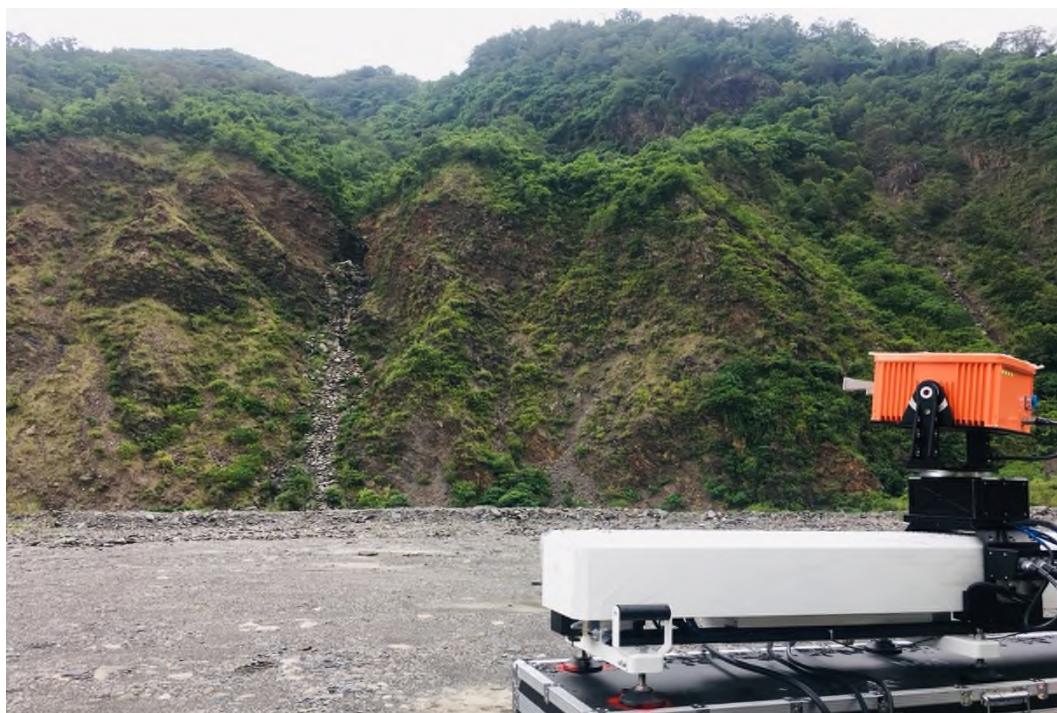
附圖- 24 屏東來義研究區 B 點 GB-InSAR 掃描現場照

約於下午兩點移動至 B 點掃描處進行掃描，而本次亦配合使用光達掃描現場地形，以利後續研究分析。

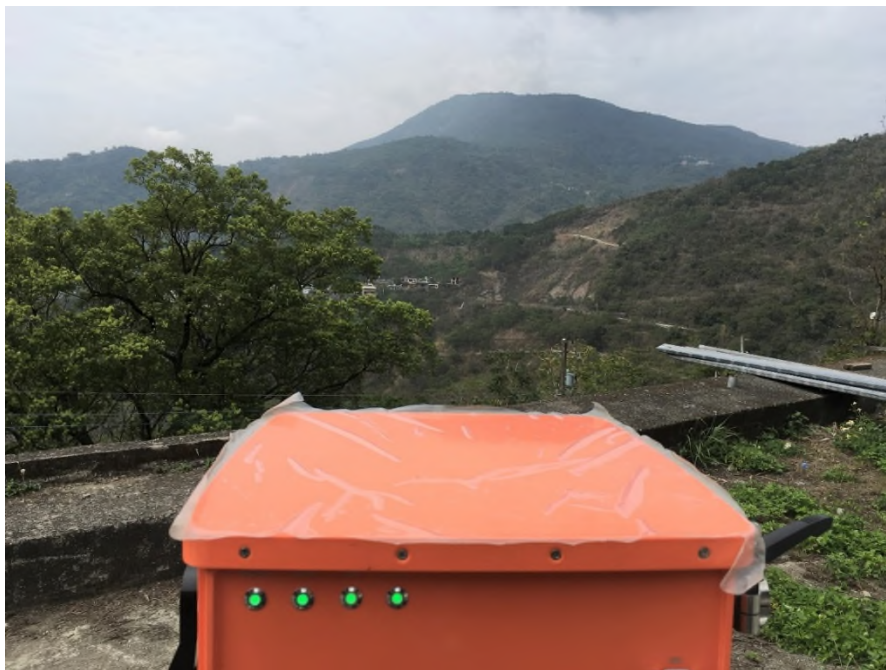
附圖- 26 屏東佳暮研究區 A 點 GB-InSAR 掃描現場照

本團隊當天於上午十點左右抵達屏東佳暮 A 點掃描處，天氣晴朗多雲，由附圖-26 可看出，坡面上之植被蠻多，為許多枯黃的樹木植生。本次掃描結果不佳，檢查儀器零件狀況無異狀，轉往佳暮 B 點掃描處嘗試。

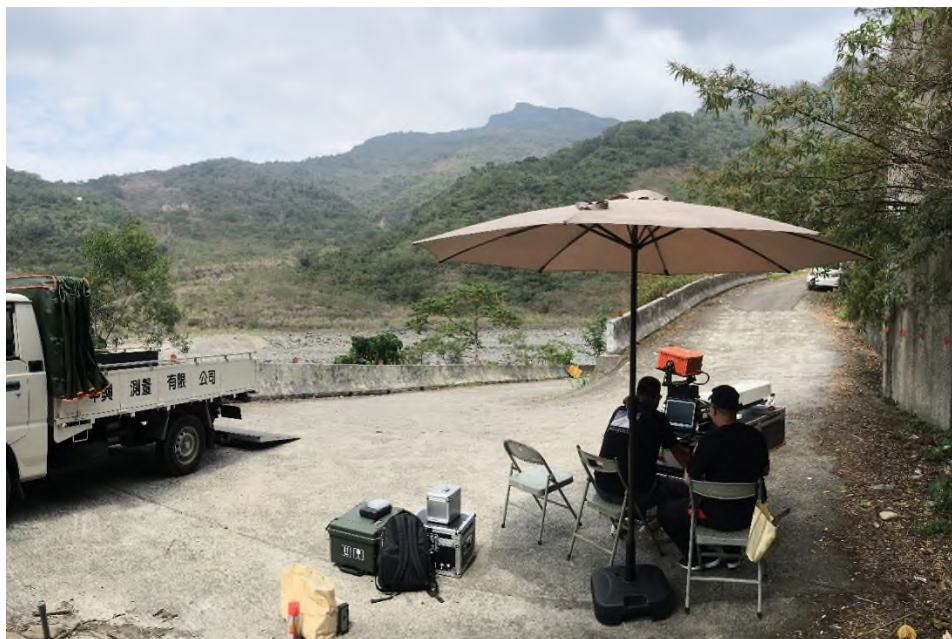
附圖- 27 屏東佳暮研究區 B 點 GB-InSAR 掃描現場照

於中午十二點左右抵達佳暮 B 點掃描處，此點位置能夠使儀器掃描正交坡面，是良好之掃描點。由附圖-27 亦能看出坡面上有許多枯黃植生，回收訊號不佳，掃描結果不盡理想。
