計畫編號：SWCB-109-267

雷達影像時間序列分析於
崩塌地監測之探討
**Applying radar intensity time series
analysis for landslide monitoring**
(期末報告)

執行單位：國立臺灣大學

行政院農業委員會水土保持局 編印

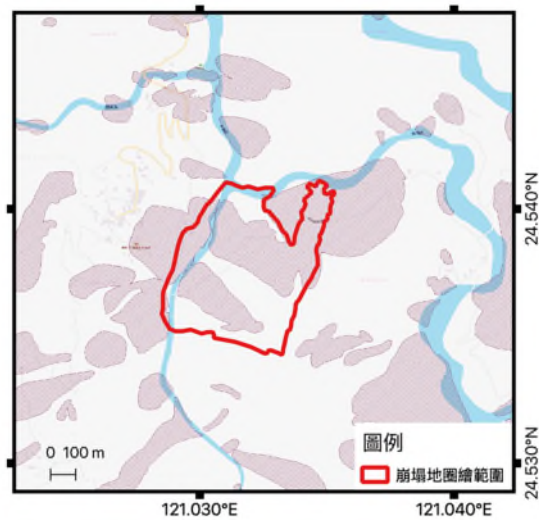
圖 1-5：山崩與地滑的地質敏感區。（資料來源：國土測繪中心）

鹿場地區的斷層結構具有東北-西南走向的鹿場斷層和鵝公髻斷層，以及東西走向陸家斷層，地層走向位態也是東北-西南。其交會之處與鹿湖溪與鹿場溪匯流處的走向相似，構造複雜且破碎交會於本崩塌地。關於地層部分，根據中央地質調查所五萬分之一流域地質圖顯示，此區主要出露地層為石底層，其主要岩層為淺灰色至白色砂岩、灰色砂岩、灰黑色頁岩互層，含煤，易形成脆弱面。脆弱之處除了地層之外還有崩崖附近許多裂隙和風化層，都是發生崩塌之徵兆，也因此國土測繪中心列此區為地質敏感區，圖 1-5 粉紅區塊為山崩地滑之高潛勢區，也是在 2018 年之前有發生過崩塌之區域。

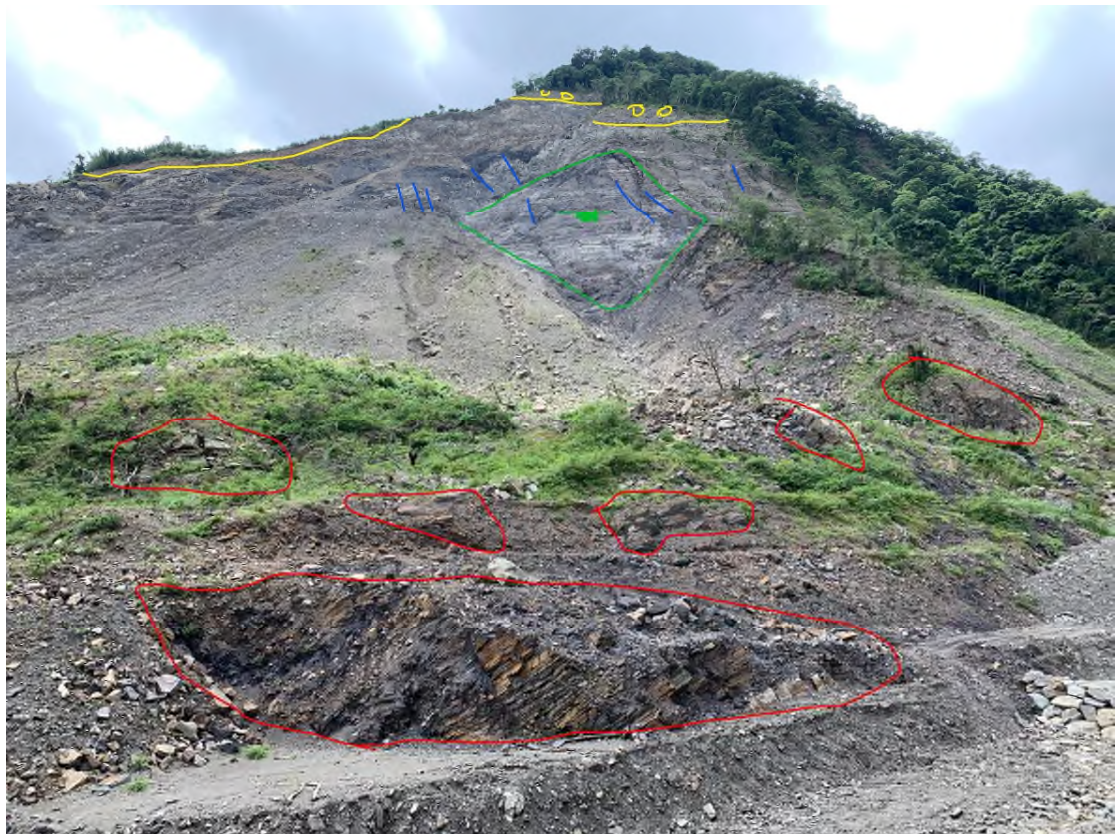
圖 1-6：鹿湖崩塌地現場照片資料。（資料來源：國立交通大學土木工程系楊哲銘博士提供）

圖 1-6 為現地調查之照片，黃色線處為崩積層或風化層，可見崩基層與岩盤的界線處，接著藍色直條處為高角度解理，此處有利於發育蝕溝與側向侵蝕邊界。綠色區塊則是解壓節理的部分，崩滑體脫離。底下紅色圈起的堆積體仍保持岩體結構，但層面位態明顯擾動不同於基盤逆向坡。

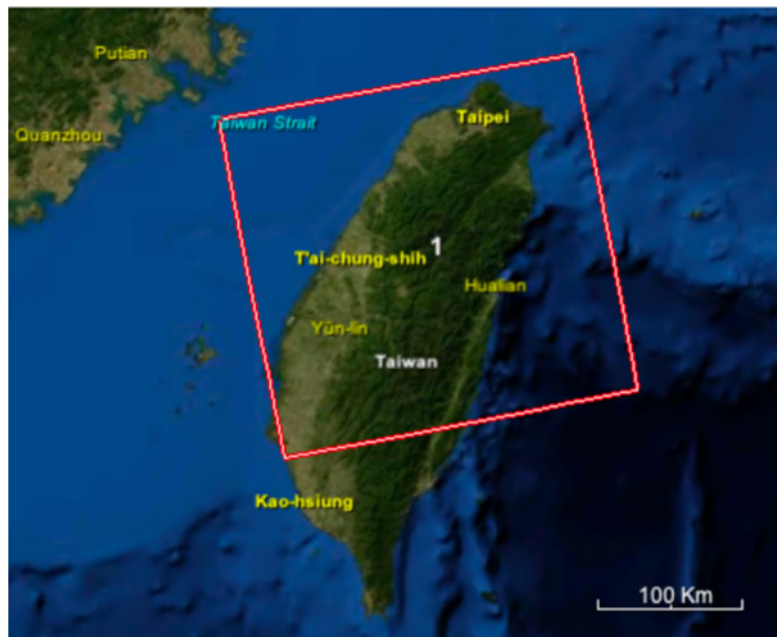
圖 2-4：GRD-HR 升幕雷達影像範圍

配合本研究區 2018 年四月之崩塌事件選取 3~6 月之影像，SLC 有 20 幅，GRD-HR 也有同時段之 20 幅，影像取用時間如下表 2-2 所示，圖 2-5 顯示影像範圍，但由於每幅影像的軌道資訊和拍攝狀況不同，因此有些微落差，但都仍涵蓋鹿場地區崩塌地。

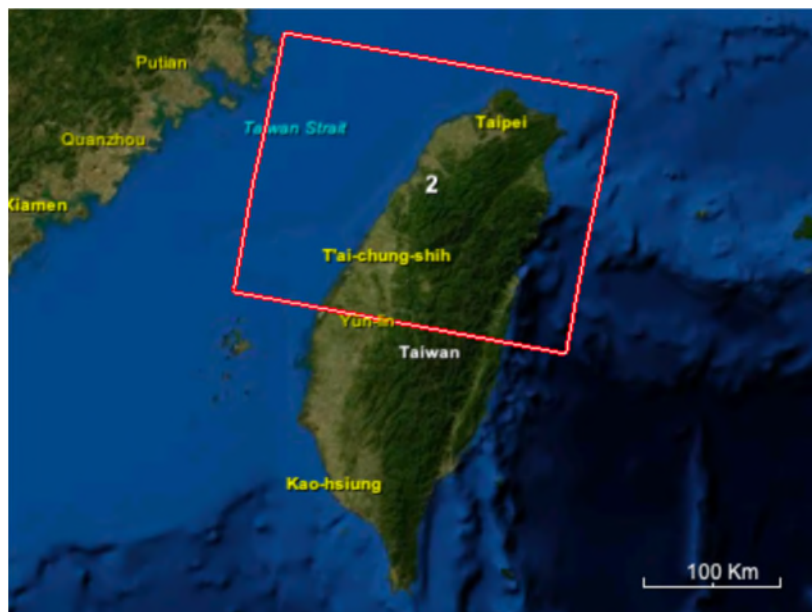
圖 2-5：GRD-HR 降幕雷達影像範圍

同上述升幕雷達影像之所言，降幕影像的 S1A 和 S1B 恰好也有 20 幅 SLC，GRD-HR 同時段之 20 幅，影像取用時間如下表 2-2 所示。圖 2-6 顯示影像範圍，但由於每幅影像的軌道資訊和拍攝狀況不同，因此有些微落差，但都仍涵蓋鹿場地區崩塌地。
