整合多時序雷達影像與紋理資訊進行  
崩塌地長時距監測

**Integrating multi-temporal SAR  
imagery and texture information for long-  
term landslide monitoring**

執行 單位：國立中央大學

行政院農業委員會水土保持局 編印

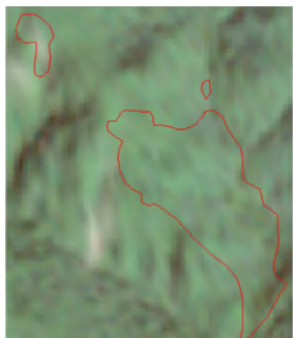
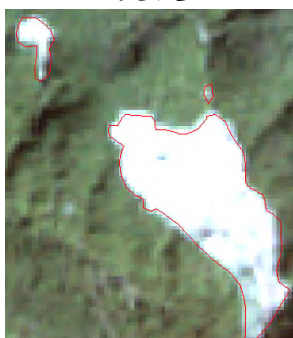
表 3-8 各類地物在雷達及 SPOT 之影像參考

本研究首先參照 SPOT 光學影像進行人工地物判釋，本研究區之地物主要為可區別出新生崩塌、植被(林地)、水體共三種不同地物類別，下表 3-8 可見各類地物在 VH 極化、VV 極化以及 SPOT 光學影像(真實色)的影像特徵。本研究後續針對各類地物分別選取 50 點來比較不同地物、標準化前後之回波強度之時序變化。

特徵 類別  土地 類別	影像特徵		
	VH 極化 (融合影像)	VV 極化 (融合影像)	光學影像
新崩塌	災前
