日本翻譯文獻導讀
紀伊山地大規模河道阻塞（堰塞壩）對策

導讀人 白佩鑫

2011年塔拉斯颱風重創日本紀伊半島

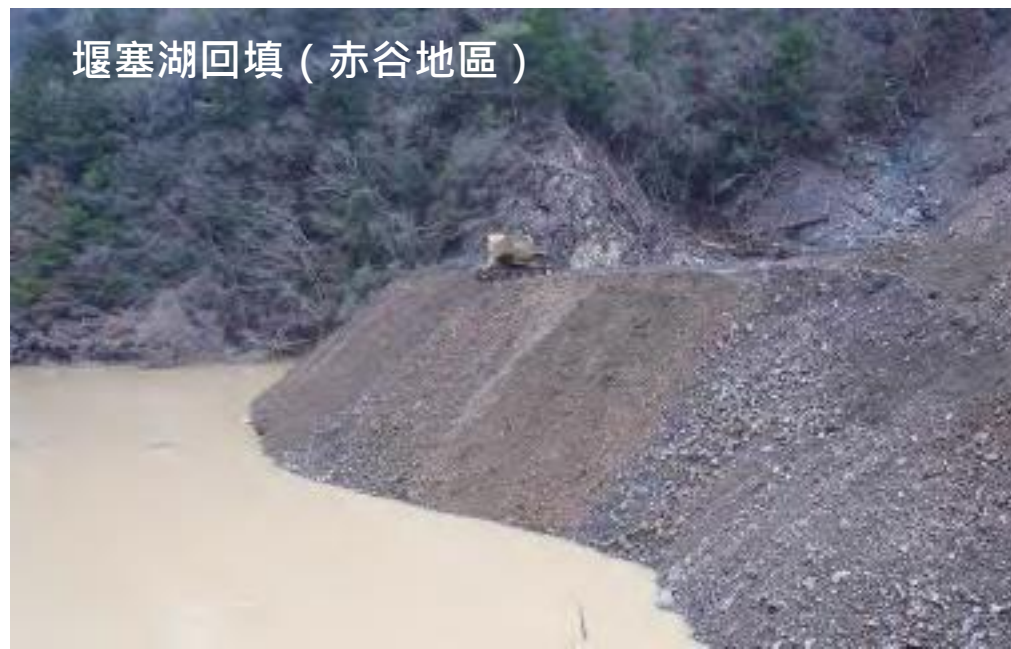
堰塞壩形成後的對策工法

◆ 堰塞壩下挖與堰塞湖回填

堰塞壩下挖與堰塞湖回填

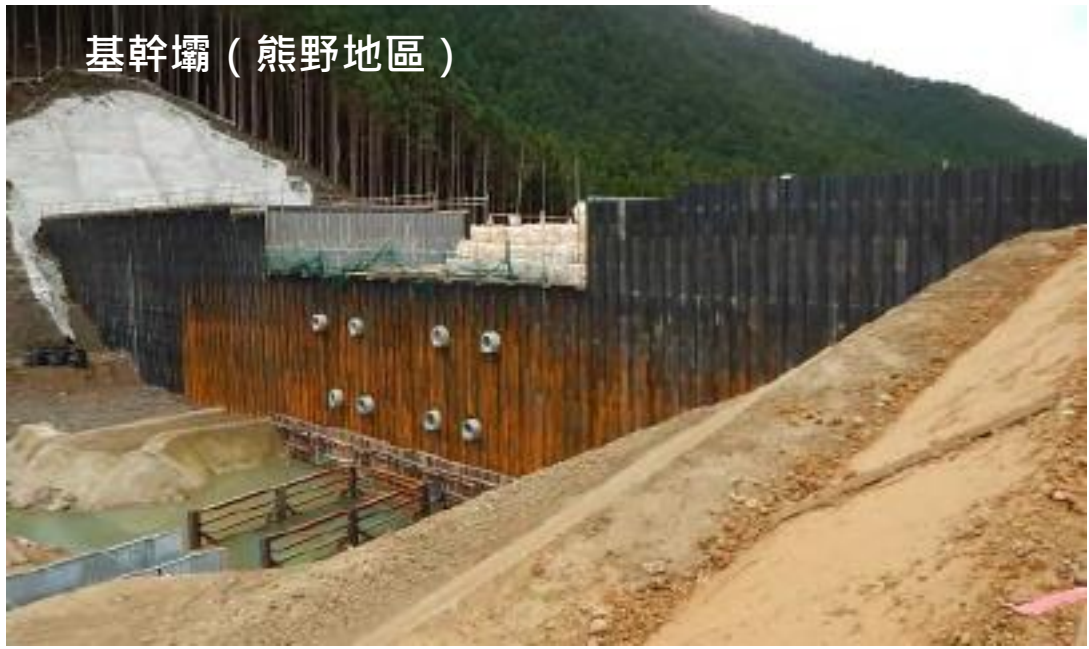
堰塞壩形成後的對策工法

◆ 於堰塞壩趾部構築基幹壩

於堰塞壩趾部構築副壩

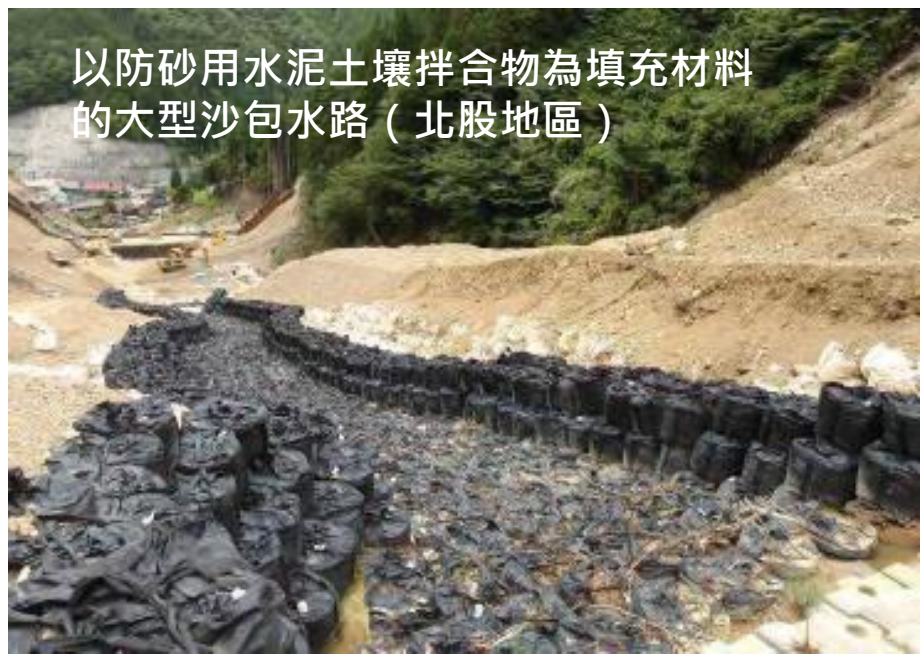
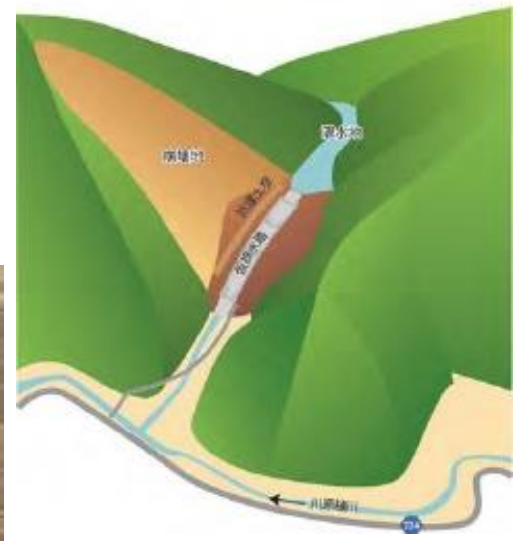
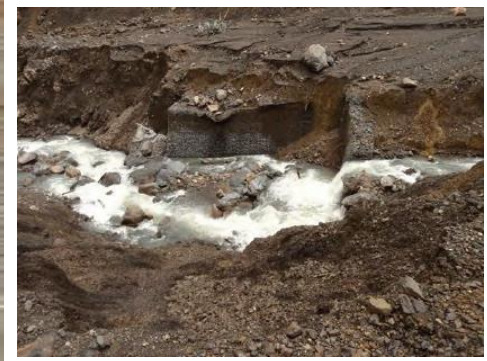
堰塞壩形成後的對策工法

◆ 設置臨時排水路

設置臨時排水路

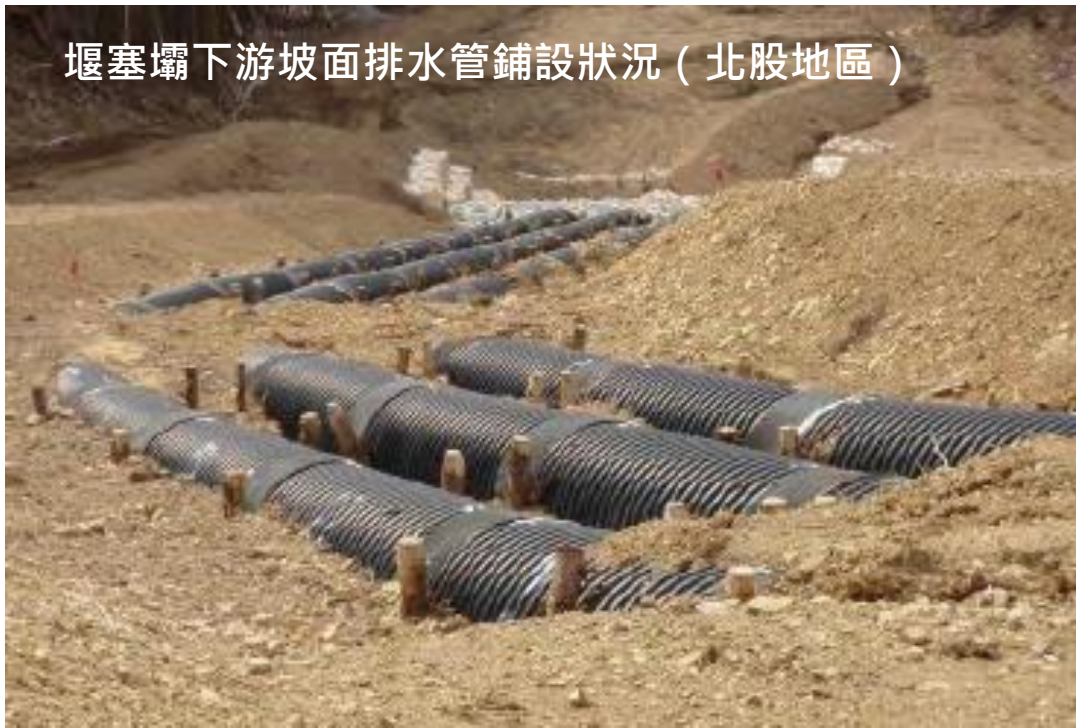
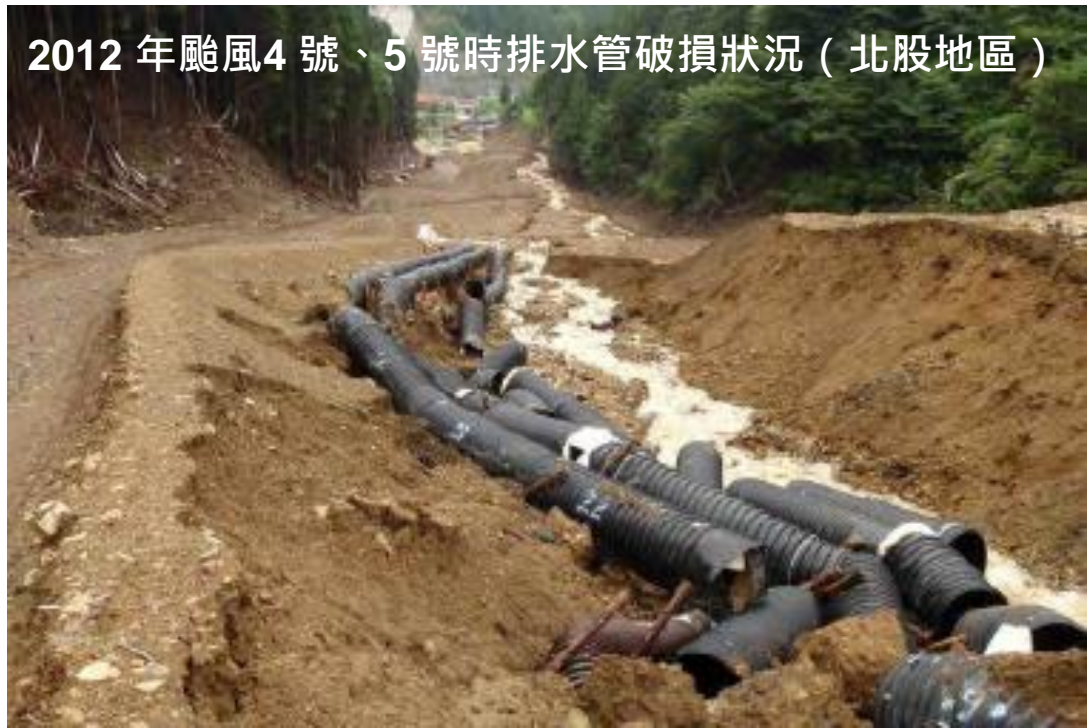
堰塞壩形成後的對策工法

◆ 暗渠排水管的設置

設置暗渠排水管

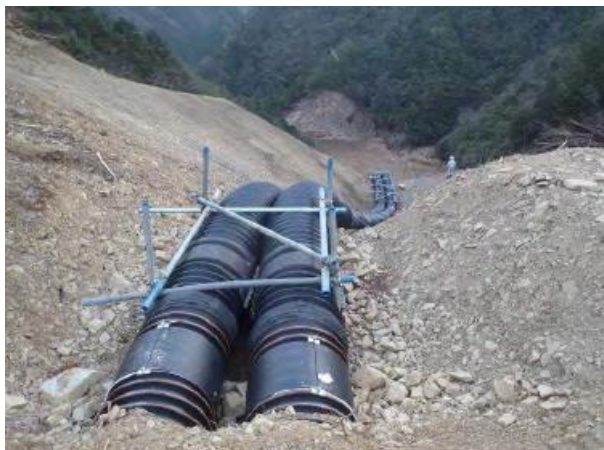
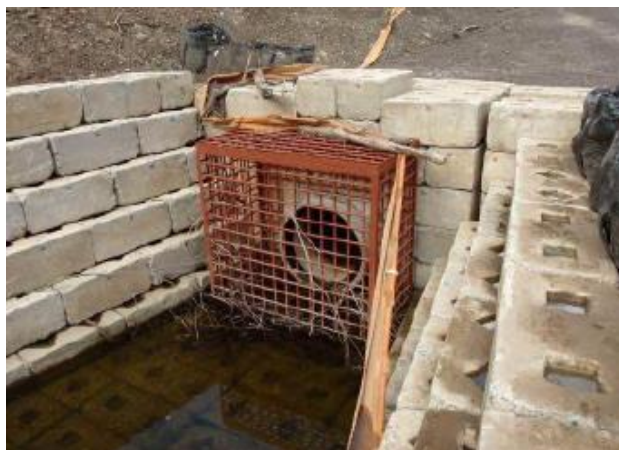
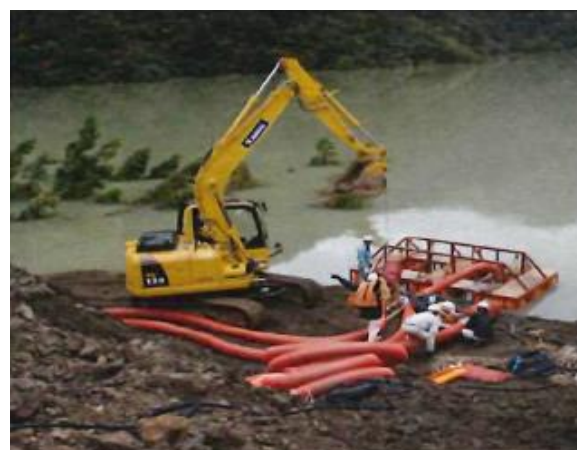
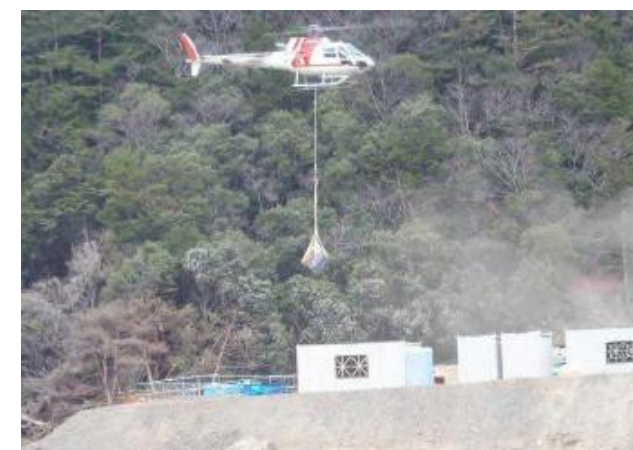
排水管

- ◆ 排水管太長，管內阻塞很難清除
 - ➔ 於進水口加強防止阻塞
- ◆ 斜坡上難以固定排水管
 - ➔ 排水管偏離防止對策

抽水機

- ◆ 水位降低時，原本設在斜面上的抽水機難以配合往下移動
 - ➔ 將抽水機放在水面上
- ◆ 抽水機排水的燃料費很大
 - ➔ 持續運送燃料
