# 應用H.O.S.T地圖於土石流潛勢溪流 影響範圍地形特徵判釋

## 摘要

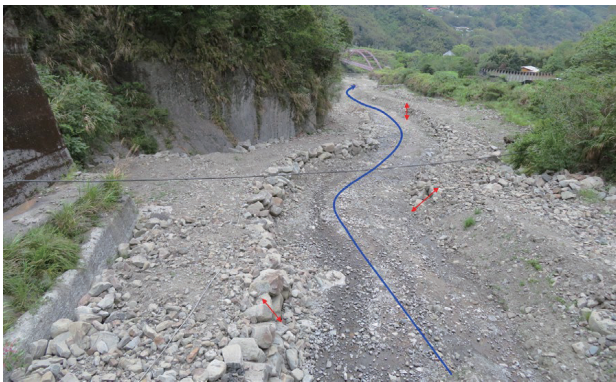
圖 13. 調查點⑤下游明顯下切河道地形

堆積，形成下切河道地形特徵(圖 13)，目前土砂雖未溢出河道對道路造成影響，然未來若再有土石下移可能溢出河道，對保全對象及道路造成影響。出水溪與那瑪嘎班溪匯流口可見大量大小不一的巨礫、礫石及土砂堆積，溪床堆高的現象(圖 14)。
