統一編號：SWCB-110-015

融合安全及溪流環境功能之橫向構造物  
優化案例評估  
**Assess Stream Lateral Structures with  
Multiple Environmental Functions  
—A Case Study  
（成果報告）**

執行單位：人禾環境倫理發展基金會

行政院農業委員會水土保持局 編印

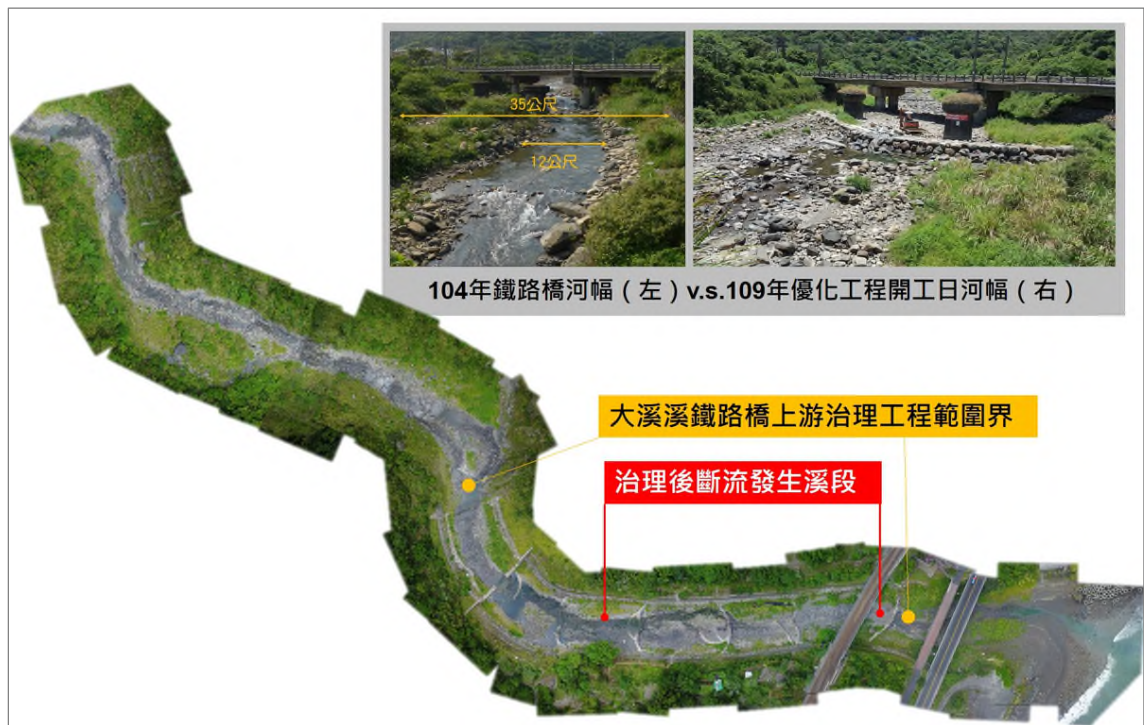
圖 0-2 大溪溪下游治理段伏流化問題示意。

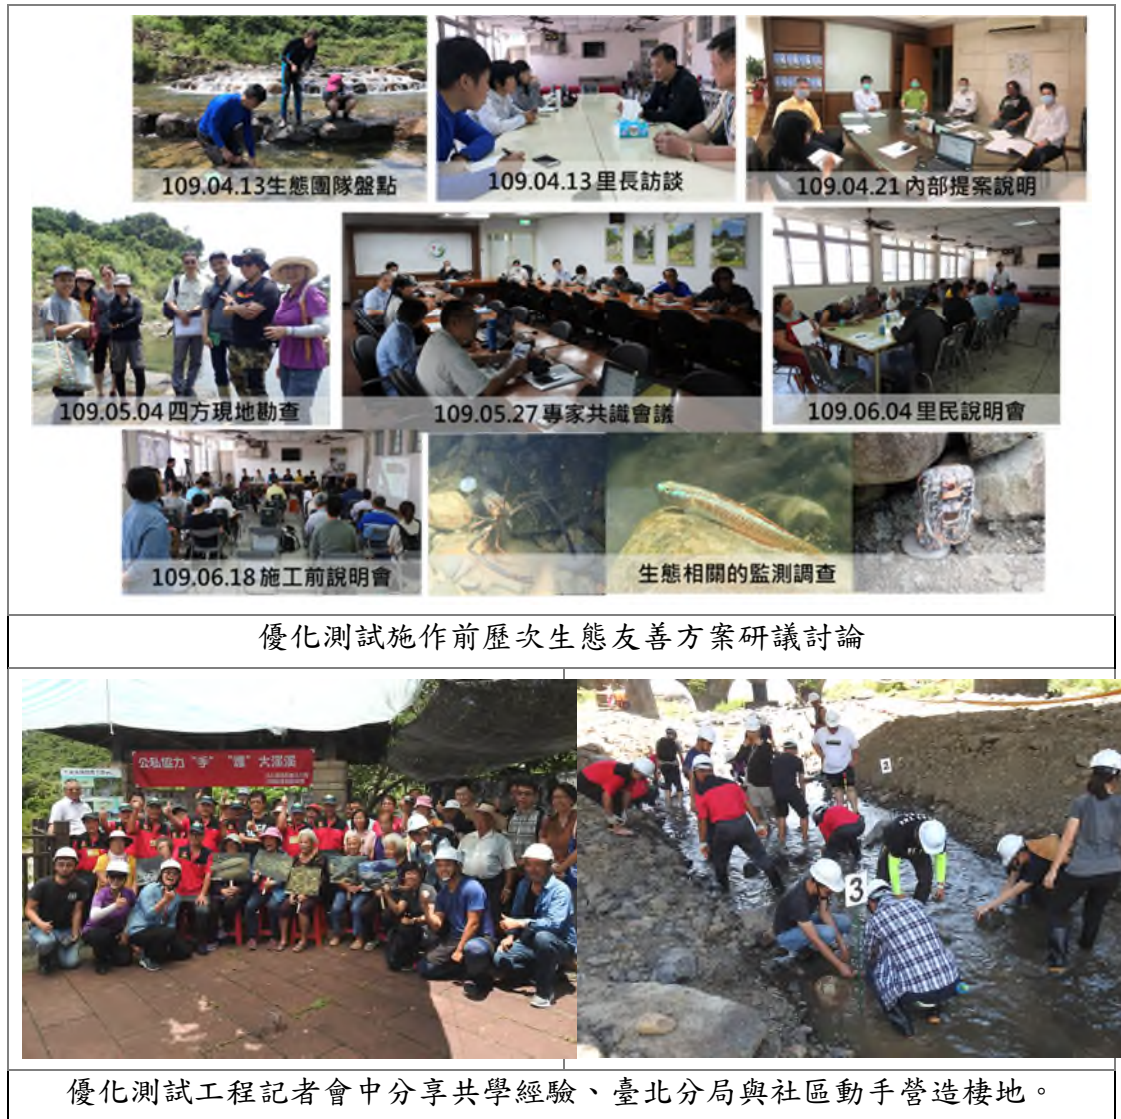
**圖 0-3 水土保持局臺北分局 2020 年間進行固床工#1 優化測試。**

雖然低流路期間，優化測試段棲地有顯著改善，但 2020 年僅打通局部廊道，還未能處理縱向高程合理配置及淤積土石方堆置的問題，致使過於深槽化的流路不易自我恢復出原地形該有的棲地樣態。兩側灘地也因為過高，缺乏定期冲刷漫淹的機會，導致「灘槽兩極化」的問題；在流量大時因流路束縮導致流速過高，對利用雨季上溯的洄游於群相當不利。同時因上端未能同時處理，坡降高程差過於集中在固床工#2 下，落差間孔隙也欠缺能填塞孔隙的粒料，目前固床工#2 下成為新障礙，高流量時瀑瀨流速過強、低流量時水流在石塊間流動難

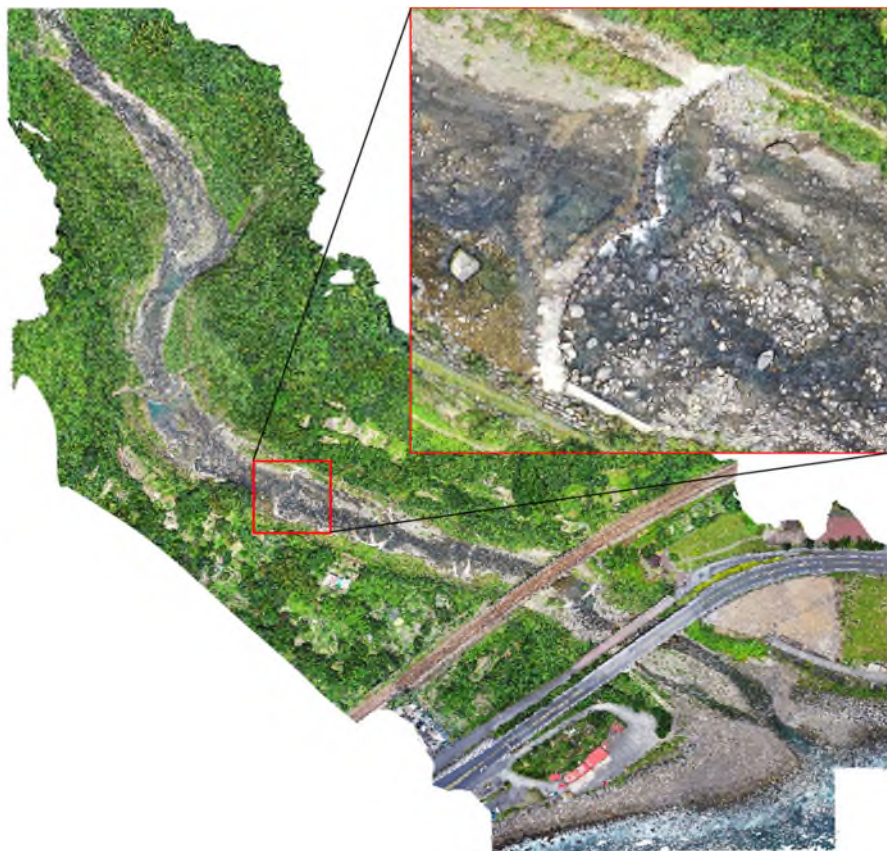
圖 2-6 無人機空拍產製研究區正射影像。

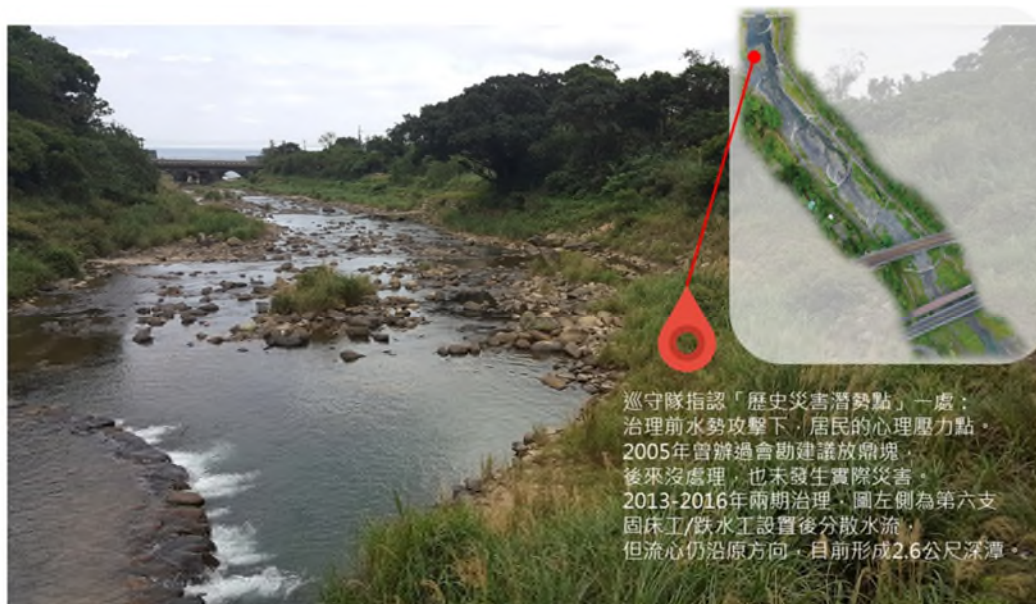
2013-2016 年兩期治理後，原壓力點位前設置扇形固床工/跌水工分散水流，目前流心仍順原流路方向，自完工後持續掏深目前形成 2.6 公尺深潭，深潭邊緣到護岸間有穩定植生帶，顯示水勢攻擊壓力多已藉由深潭消能。

圖 3-5 居民指認治理前的災害心理壓力點位。

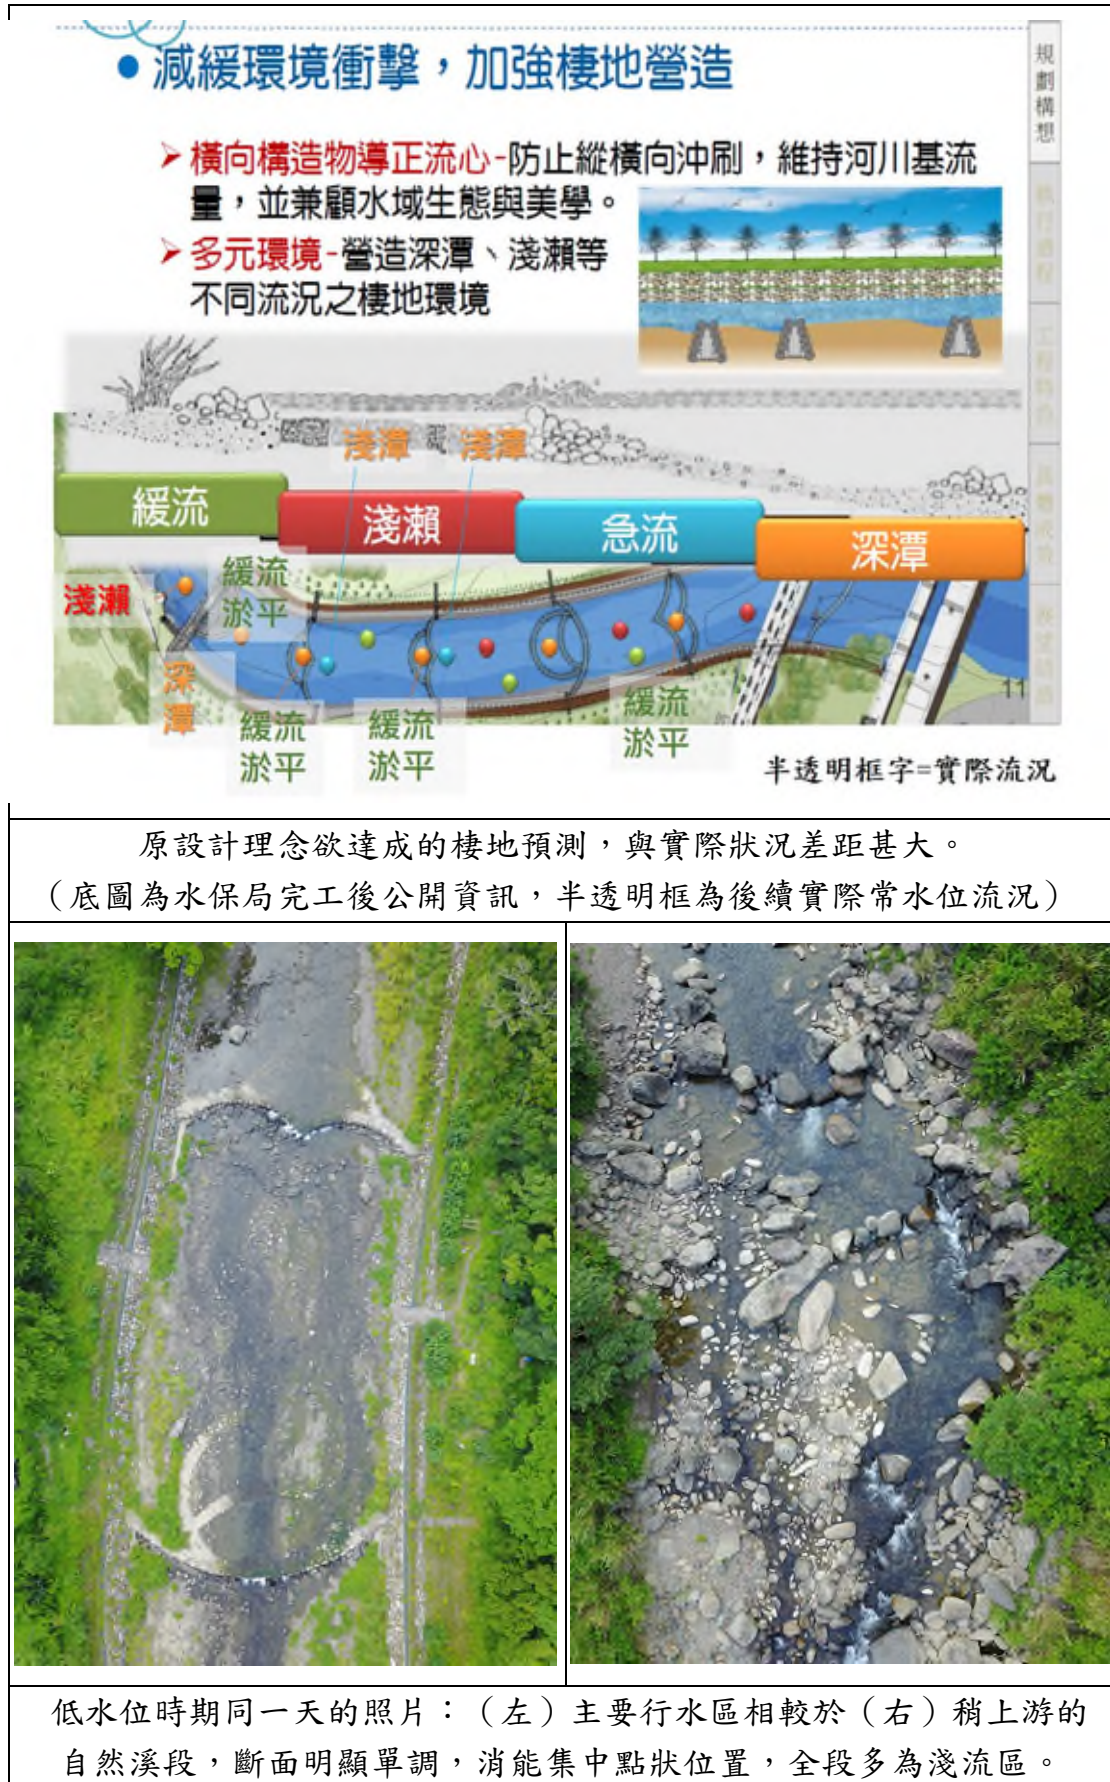
2. 『多元環境，營造深潭、淺瀨等不同流況之棲地環境。』從資料欲營造的棲地位置，對照後續現實形成的流況，有不小的差距，包括：多道固床工上方皆想設計成潭，實際狀況則多因細粒料被構造物攔阻而淤積，在夏季常水質劣化長棉藻。固床工下設計成急流的範圍，實際因固床工設計平整、消能機制集中成跌降的動能轉位能型態，因此實際上是個短潭轉成緩流或淺流，淺瀨的樣態則多半遇下游那支固床工採正確的河谷線型（圓弧頂點朝山）後，才能被引導形成淺瀨。
3. 『消弭藍綠帶隔離，複式斷面緩坡化，兼顧水域陸域橫向廊道。』護岸採自然材質及緩坡化，的確沒有直接形成阻隔，但水陸域間澆渭分明。也因河幅拓寬複式斷面的尺度過大，複式階及緩坡，都做在可能超過完工後還未遇過的超大豪雨才會溢淹到的高處，對比自然河幅範圍內其實只有單斷面，缺乏有良好變化梯度的灘地水際線。因此對利用水陸域交界的小型動物，如水棲魚蝦蟹、澤蟹、兩棲爬行動物等的需求尺度，仍然沒有受益於複式斷面。兩側林木在這樣的材質下也不易恢復。
4. 施作內容與致災潛勢需求的治理目標，部分矛盾。固床工施作乃對應河床的向下掏刷，而非處理側向掏刷或淤積問題。治理評估其一致災壓力為下游鐵公路設施受水位壅高的威脅，在斷面拓寬後已獲大幅改善，達到治理目標。此位置較原河床墊高施作固床工，且分散了原先集中的流心，並不符合治理目標上的需求。

圖 3-8 優化方案期能協助消弭原治理設計理念和現實間的差距

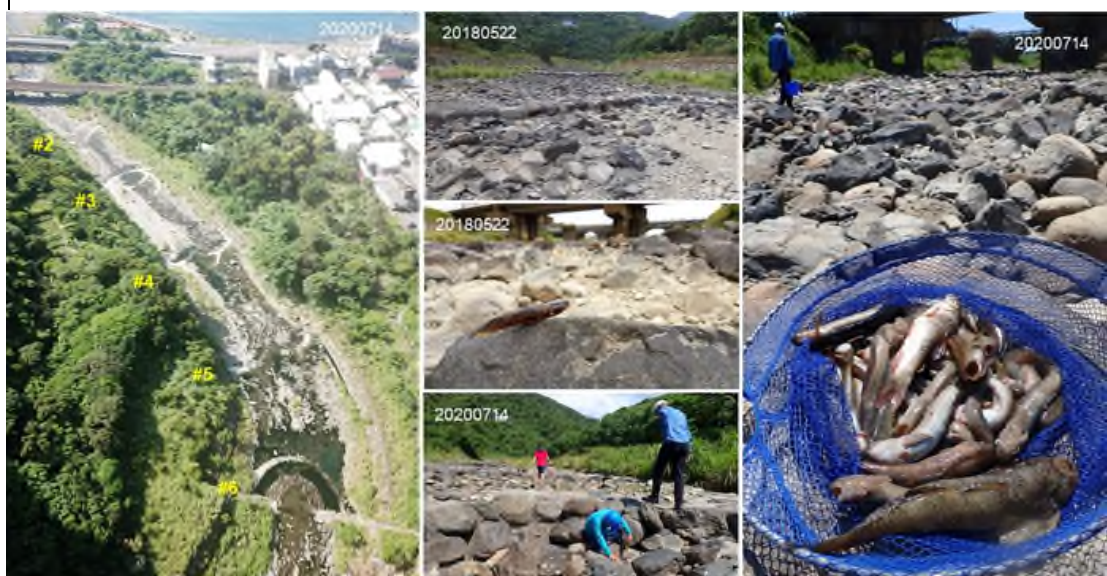
設計高程高於原流路，以回填消弭落差，沒有考量河溪消能機制，是日後伏流化及縱向阻礙的原因。（左圖）固床工#1施工中的記錄。（右圖）跌水工#6 剛完工抹平灘地現為超過 2m 的深潭。

固床工間易發生河床表面斷流的現象，僅以伏流形式存在，大量生物乾死。

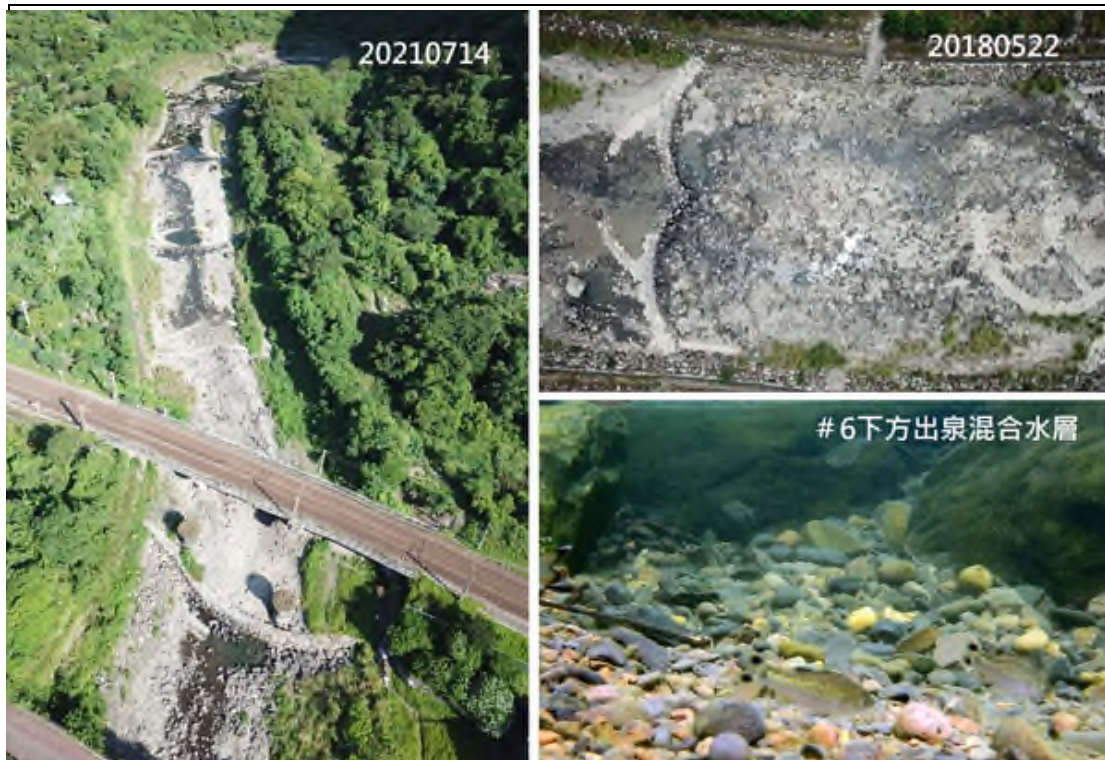
橫向構造物墊高河床導致溪水下滲伏流化的間接佐證：

- (左) 歷次斷流都從#2-#1 間開始發生，此時#1 下方有清涼出泉。
- (右上) 即將全面乾涸前，溪水從壩下短潭漫流後逐漸消失在河床。
- (右下) 壩體下常發現有冷泉湧出，形成混合水層的膠質視感。

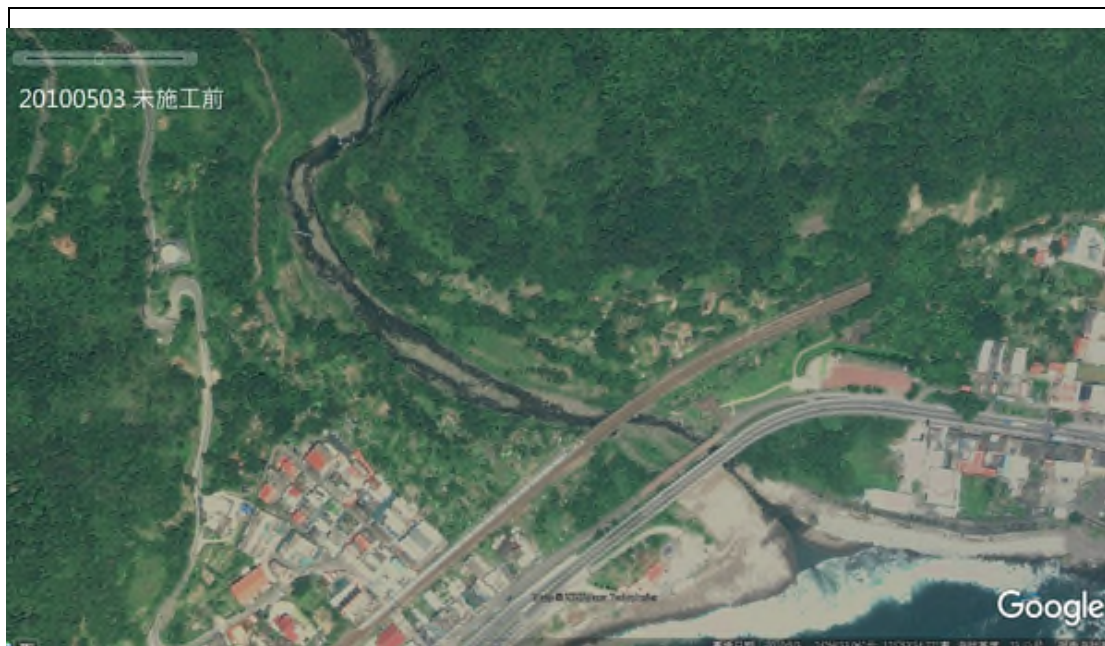
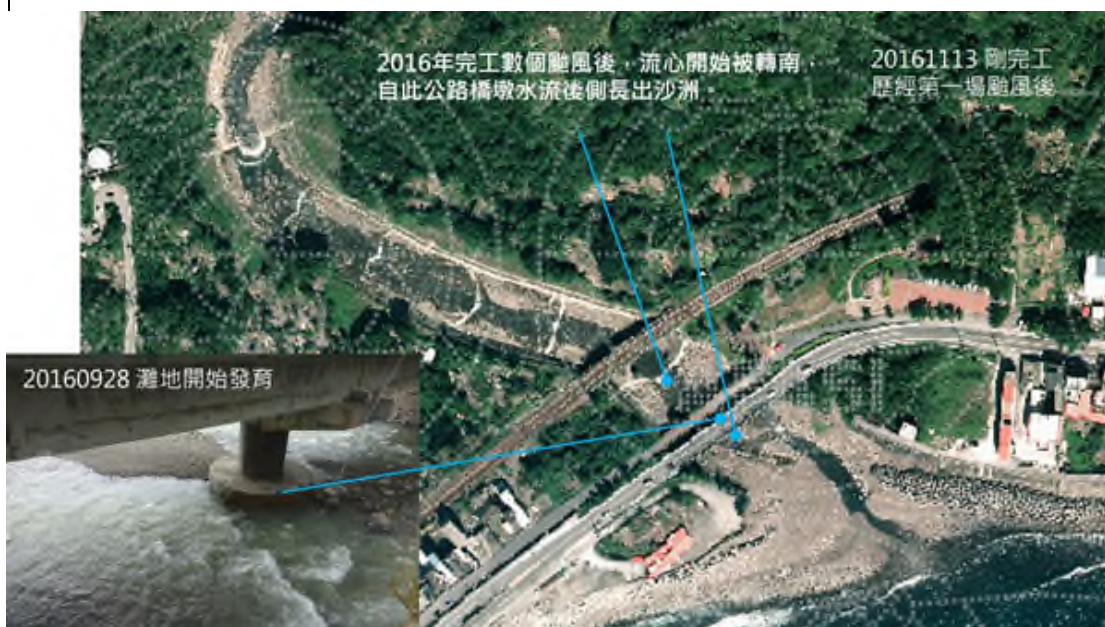
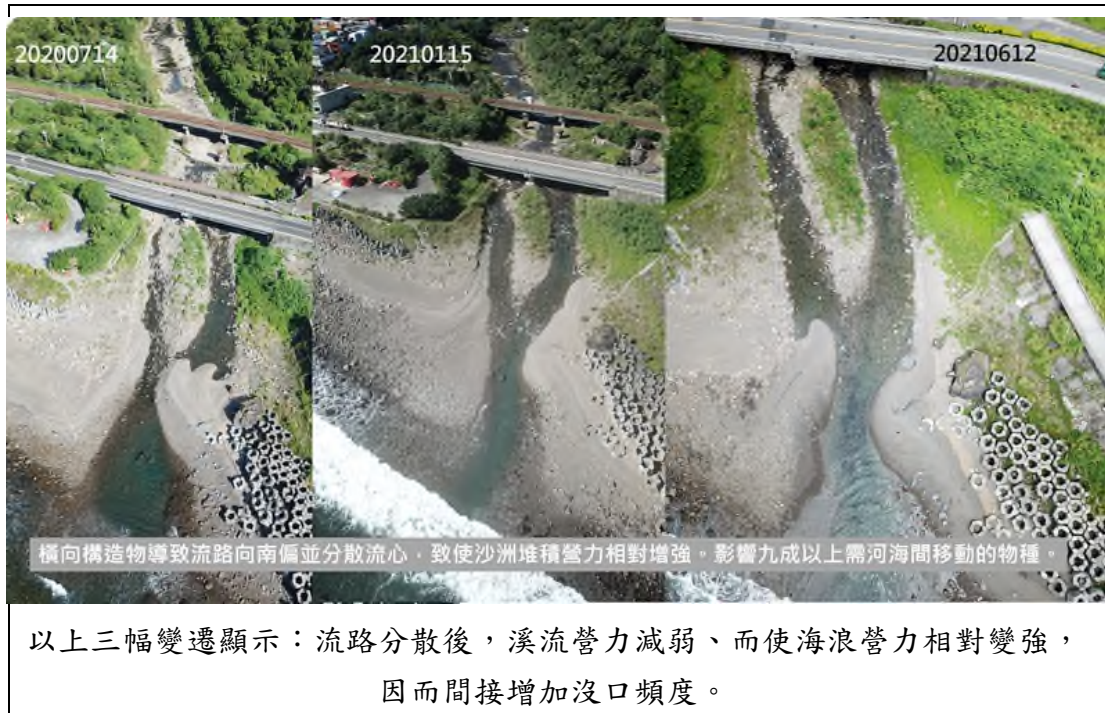
圖 3-10 現況下之主要生態課題。

固床工#1 齊高的山丘弧形也使流心分散，且消能機制發生在極短範圍。

- (左圖) 少雨期間除了全伏流化、也失去夠深的低水流路。
- (右圖) 流心長期被分散、再經過下游兩處橋墩而更加劇流心的分散。

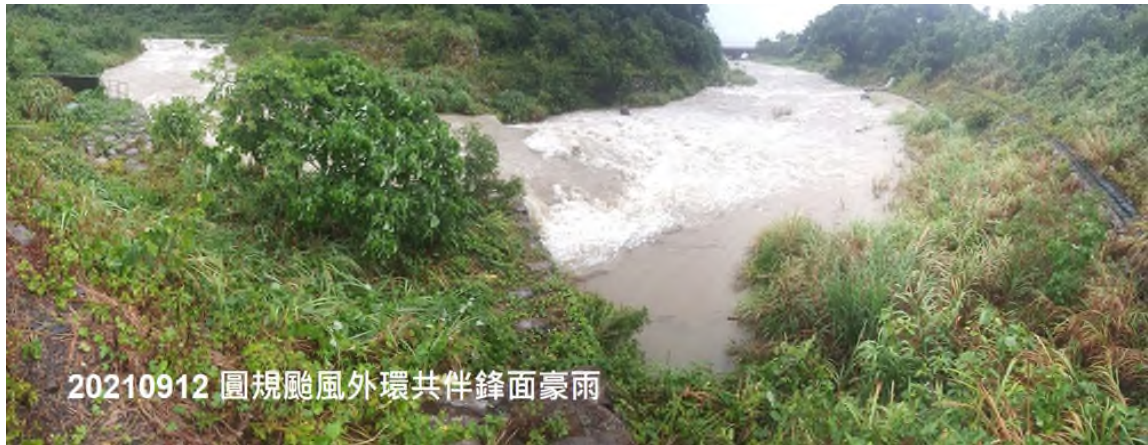
由圖可知，現況 Q50 時並不會溢淹至道路或聚落。第六固床工附近出現 15m/s 以上之極高流速，且單位河流功率達 30,000W/m<sup>2</sup> 以上，表示該處能量集中，可能使構造物易破損。目前已觀察到下游右岸有 2.6m 深之淘刷坑【圖 3-10】。

圖 3-11 固床工#6 的流路轉彎段，目前形成深掏刷坑消能。

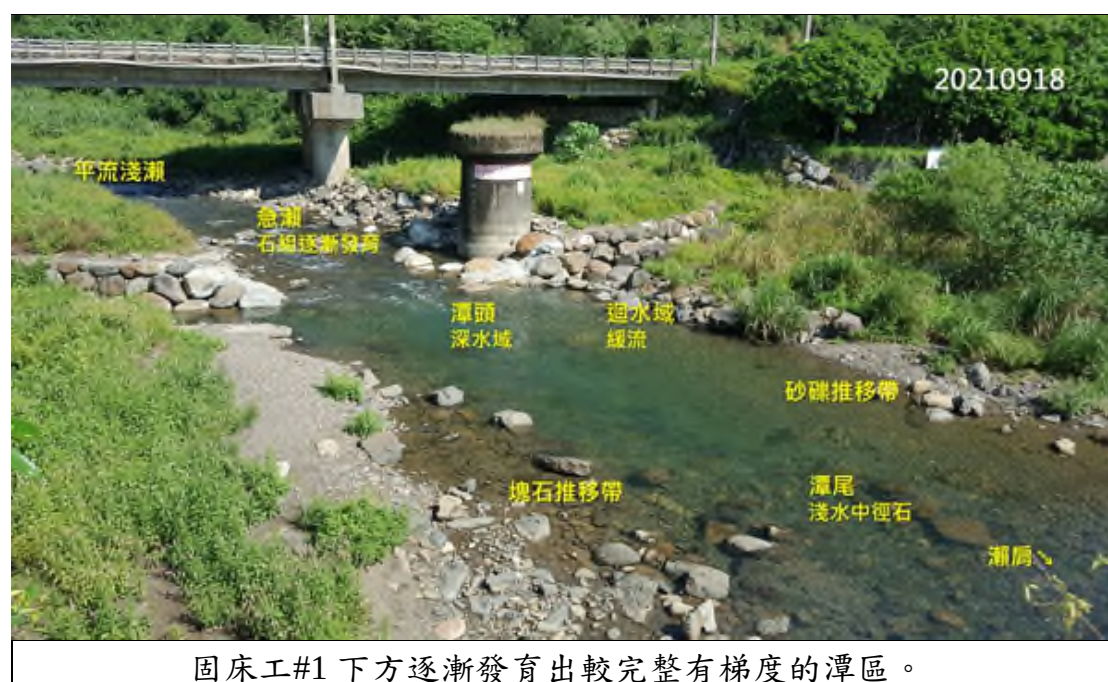
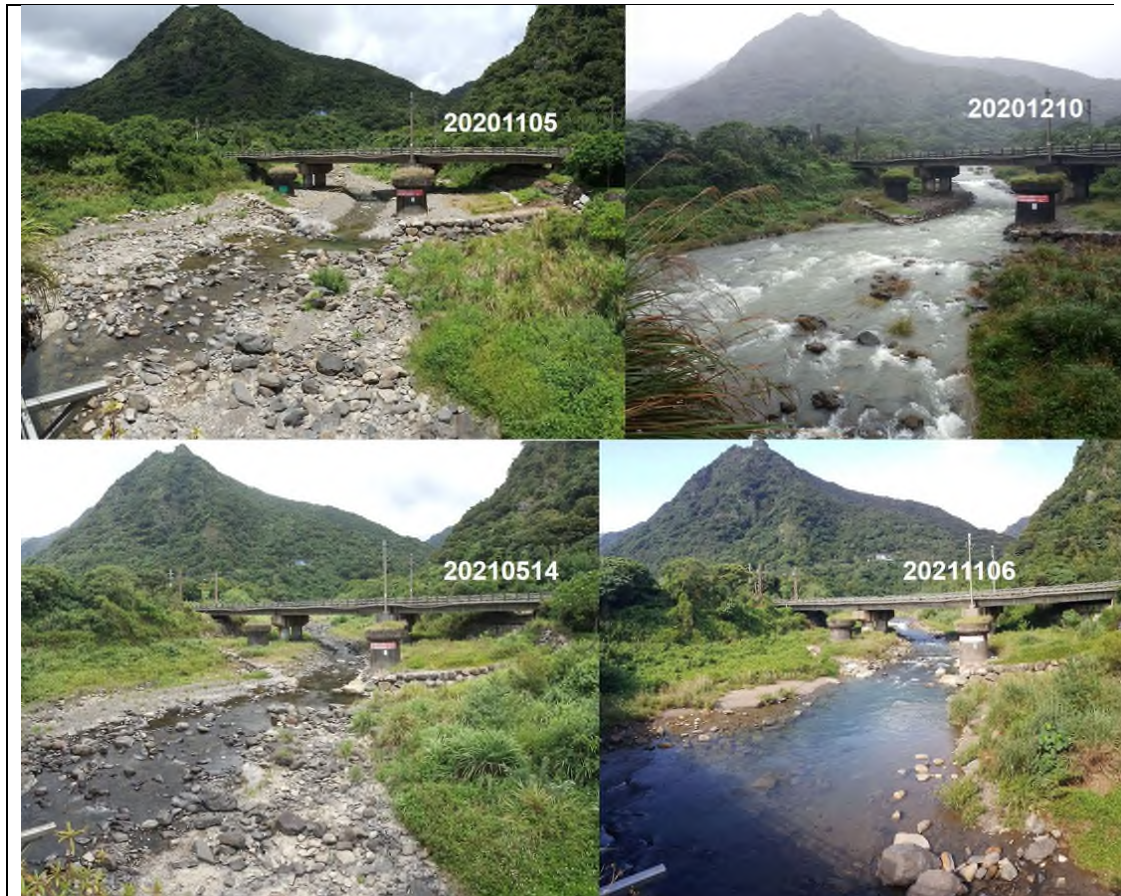
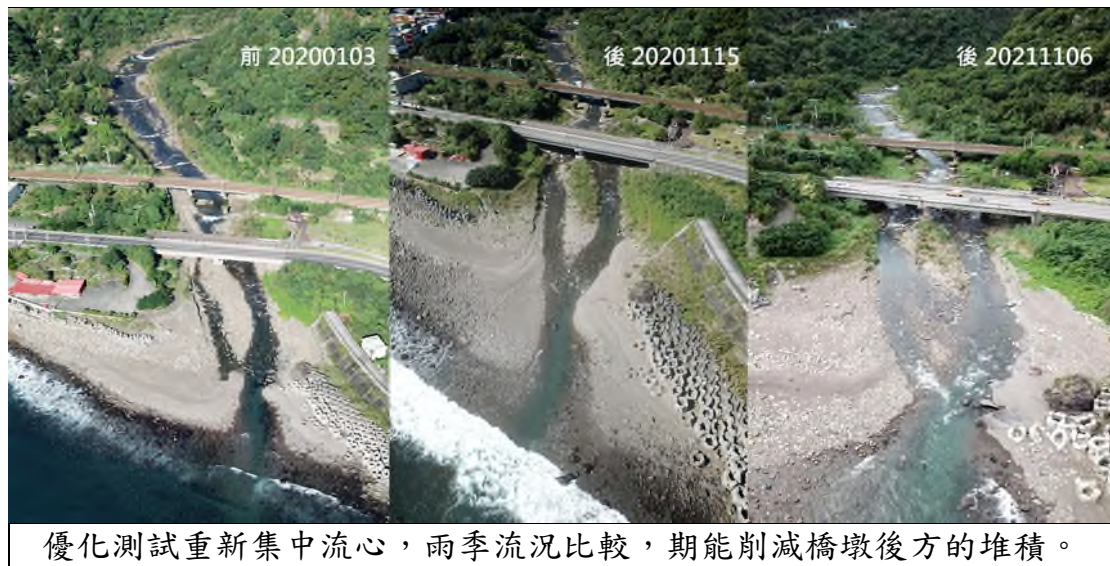
舊大溪橋拍攝優化測試前後固床工#1 周遭的改變

固床工#1-#2 間束縮，左右擺盪消能受限，一般洪水量不足以溢淹。

圖 4.4 固床工#1 優化測試前後，主要的棲地型態改變

優化測試迄今帶動的變化主要如下，並參考【圖 4-4】。

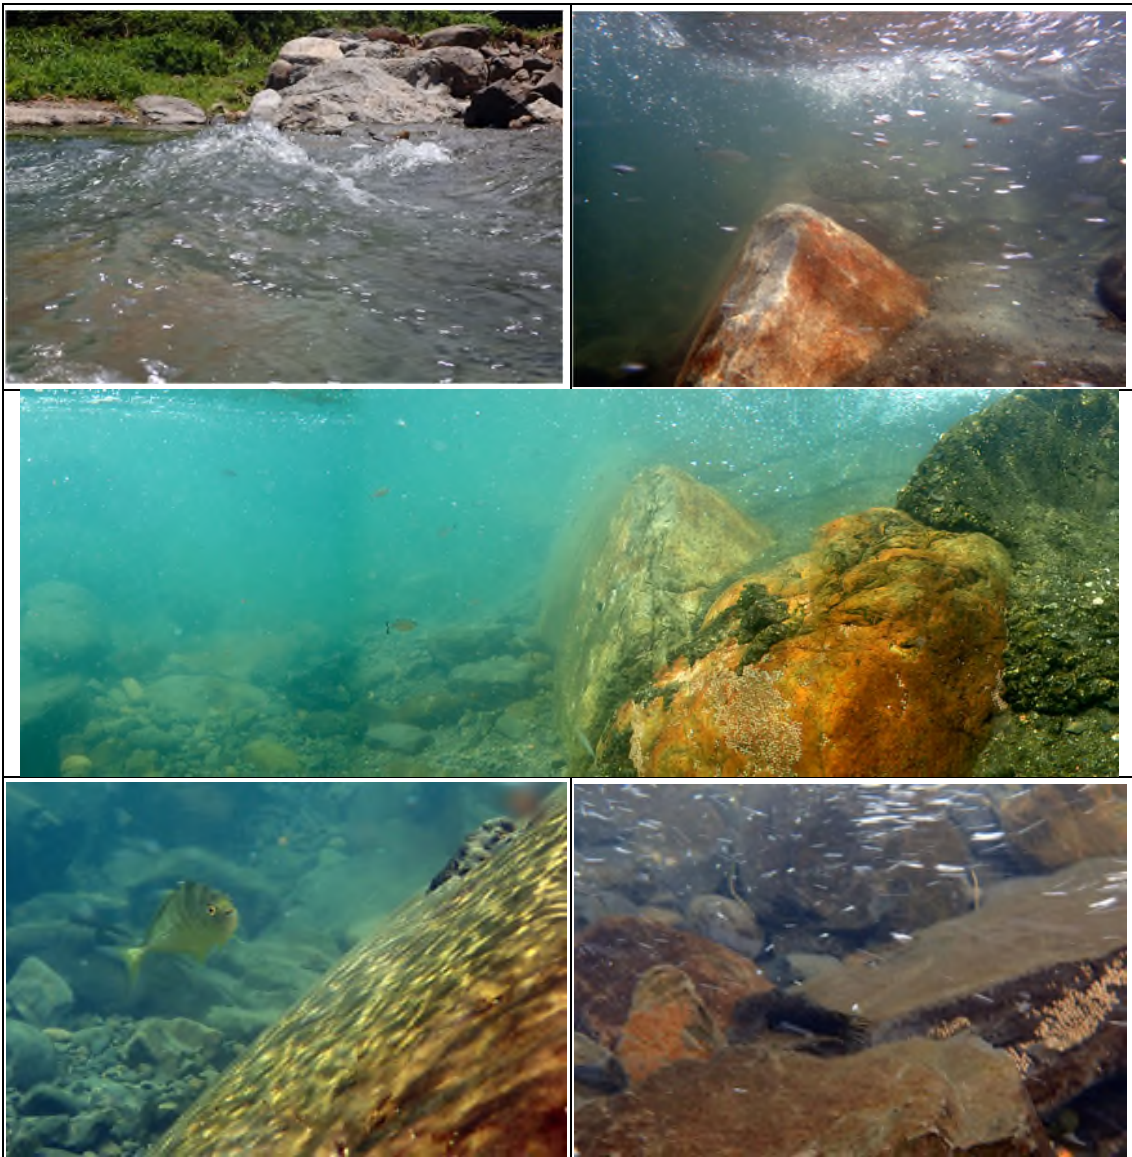
1. 固床工#1 開口有限，加上上方固床工#2 沒有連帶系統調整高程坡降，因此無法引導中間的流路有左右擺盪的消能機制，也無法在百代過程中發育出完整的橫向梯度，因此棲地變化不足，大部分時間全段都是高速瀨流或深流的環境，緩流區雖逐步發育但空間相當小。未來宜依據功率的計算，設定起碼開口寬度，以維持河相發育的穩定。
2. 有限的開口使固床工#1 漿砌底層仍是個大落差，下方流路直順，流經 30m 即抵達舊大溪橋，大水時直接承接高功率的流水，因而在斷面 0+100K-0+80K 之間，一年內出現多道落差。未來若能提供更完整的高程及寬幅的重組調節彈性，使沿程消能機制拉長在更長的流路上，單斷面承受的壓力才可減輕，有助於相關設施的安全。預期分散消能後固床工#1 下潭面積將變小、深度將變淺，但才是溪流自然平衡的動態狀態。
3. 有限開口下，溪床能經大水自我調節的空間不足寬度不足時，豐水期的狹口效應，使優化測試初期通過固床工#1 的流速相當高、且形成紊流及水躍，缺乏有變化的替代路徑。雖然流路束縮逐漸被大水拓寬，前述有多種指標物種通過固床工#1 活動的記錄，但同樣也記錄到多種游魚在這個隘口通行受阻、被水流推回、或延著底層漿砌平滑壁面左右徘徊、無法順利上升到開口水層的畫面。未來建議系統調整縱向高程，並在預期床底高的下方，打鬆但不移除構造物石塊，讓水營力對該斷面有自我調整的機會。
4. 固床工#2 形成的大落差，變成最主要的縱向廊道落差。該落差在優化測試時僅以塊石堆疊處理，雖陸續形成新階段能讓爬吸型鰕虎通行，但下方紊流強勁，缺乏「助跑用的」深流區、加上汽水簾的浮力變低，都使得泳躍型魚種不容易通過。研判僅能利用大

固床工#1 開口寬深彈性不足的狹口效應：(上) 豐水期大部分時間，水上水躍、水下強紊流。(中) 豐水期小魚通過狹口常被沖回。(下左) 六帶鰺有通過固床工#1 的記錄，但更多在最下層平化壁面間來回，一時上不了通水斷面。(下右) 豐水期斷面上流速極高，溪鱧在強流中緩行。

洪水降低水面落差並增加流路寬幅時通過。未來宜系統處理縱向高程，並保留夠寬的多元落差。

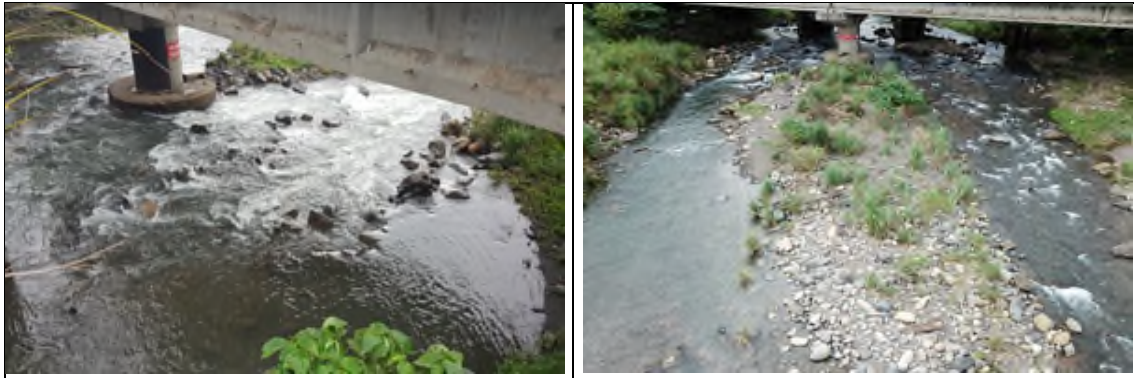
固床工#1 開口寬度不足，使下方集流欠缺擺動消能機會，台二線公路橋墩下在優化測試後，新出現多道石組跌水，彌補消能機制。

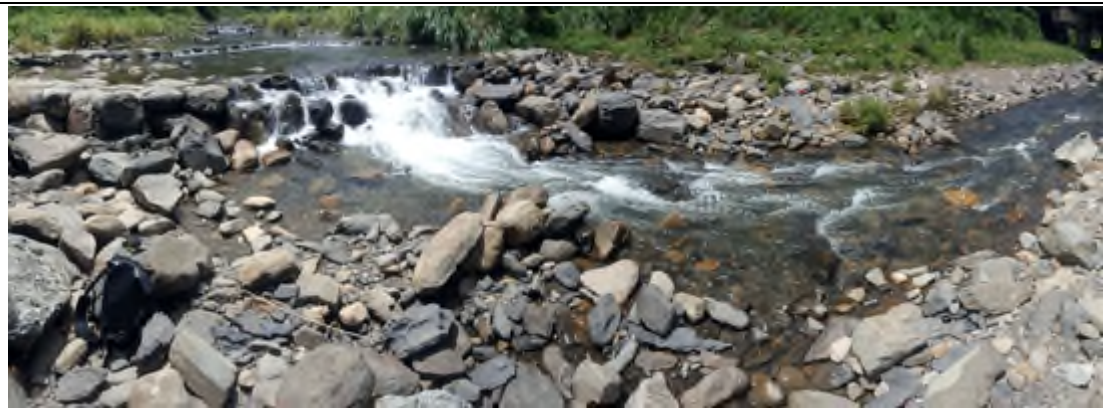
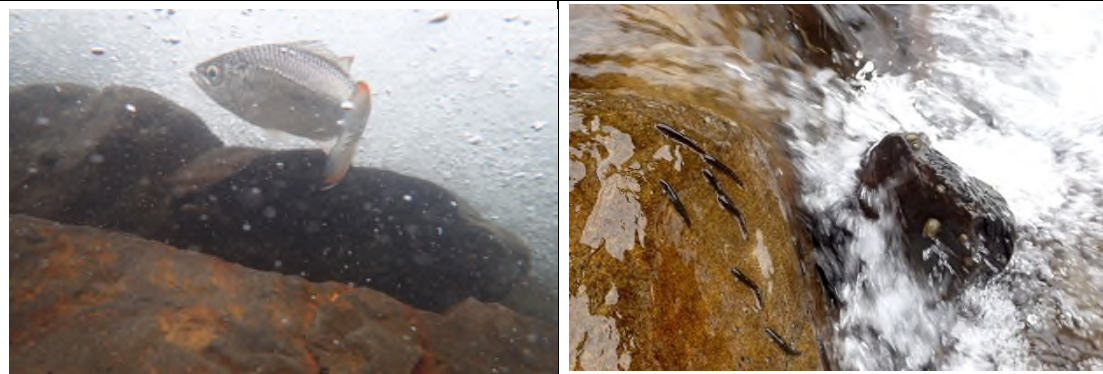
圖 4-10 前期優化測試段之仍須整體調整課題。

固床工#2 陡降形成紊流，潭區空間有限，都阻礙泳躍型魚種的移動。

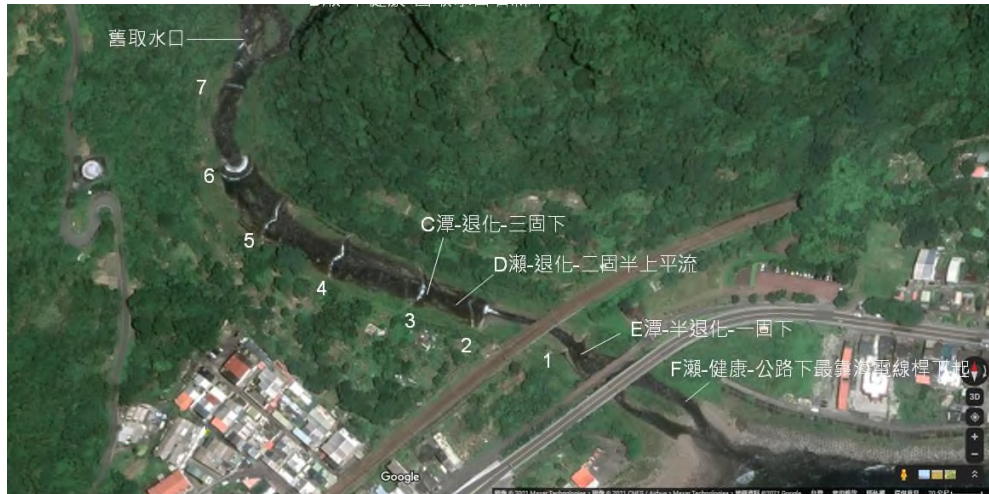
本計畫於現有工程段低水河道內進行河床質調查，調查點位（C, D, E, F）如圖 5-1，調查結果如表 5-1。這些點位雖以潭、瀨命名，實際上河床質均受工程影響，粒徑分布差異不大，可視為具全河段之代表性，其 D50 平均值為 37mm。

圖 5-14 河床質調查點位

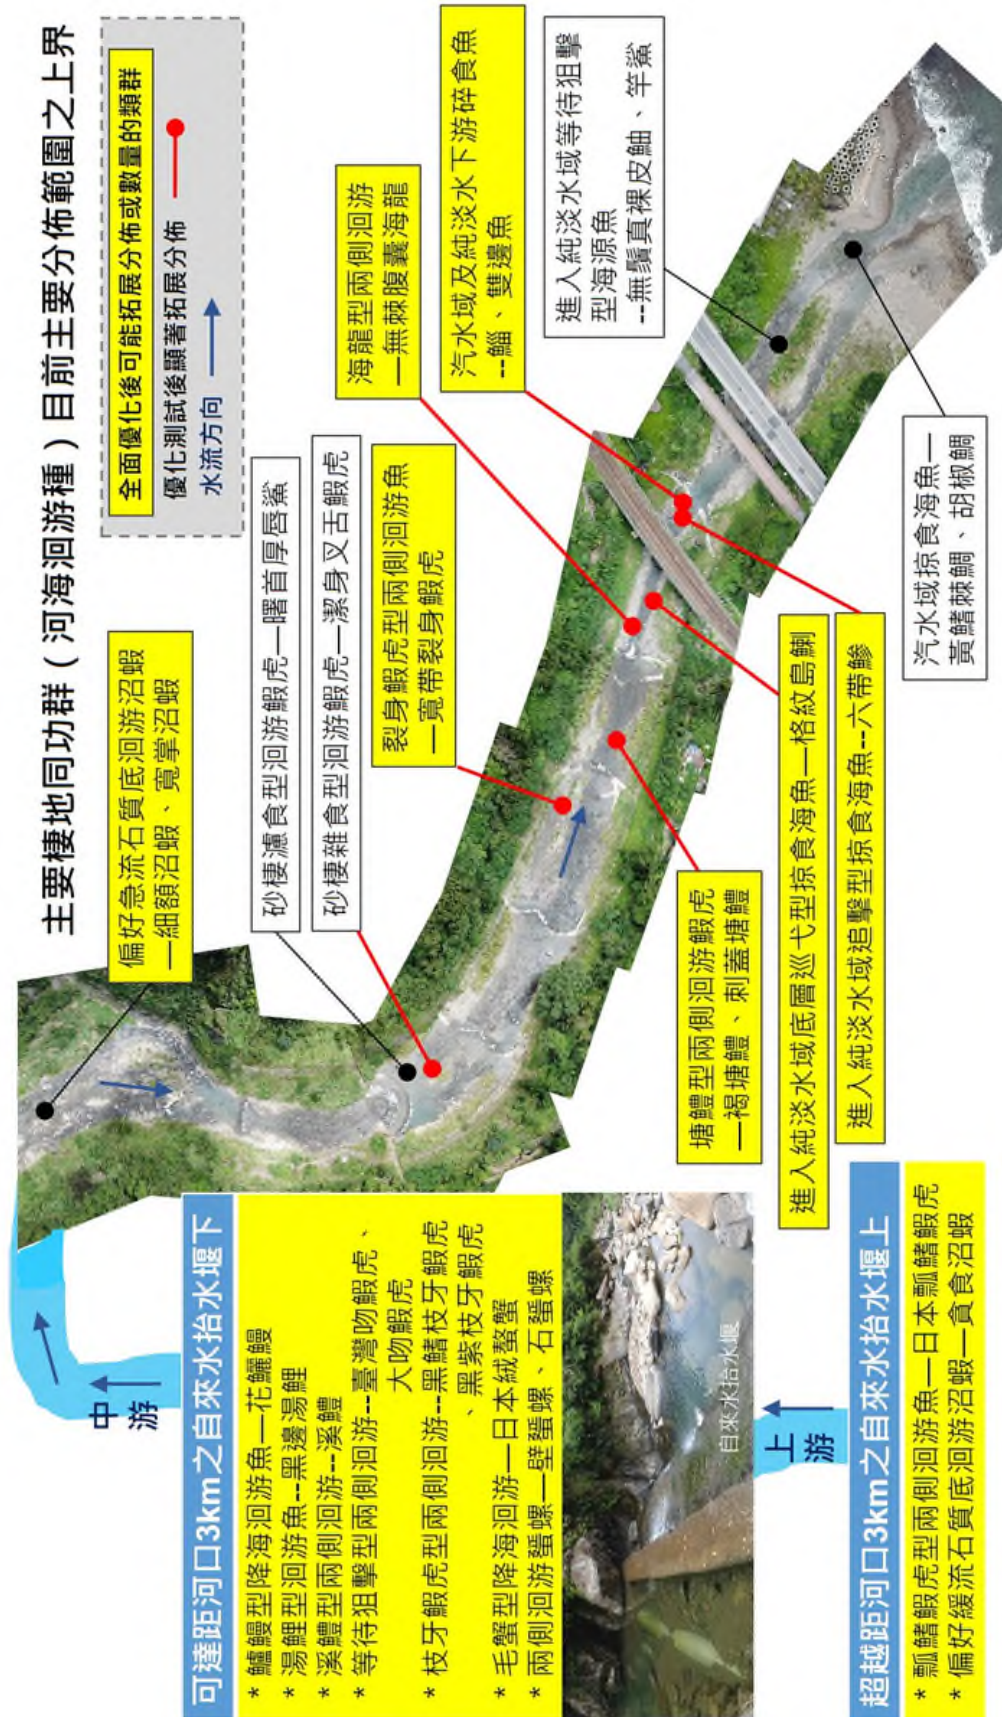
檢視大溪溪較主要之同功群（出現較穩定、數量多），現況主要分佈界線如【圖 5-25】，黃底標示類群為推測優化後棲地範圍能

圖 5-25 主要水域同功群分佈現況及優化後推測獲益類群。
