應用地基合成孔徑雷達干涉技術於  
邊坡與土石流之預警機制偵測  
Mass Wasting Early Warning with GB-  
InSAR

( 成果報告書 )

執行單位：國立成功大學

中華民國 110 年 12 月

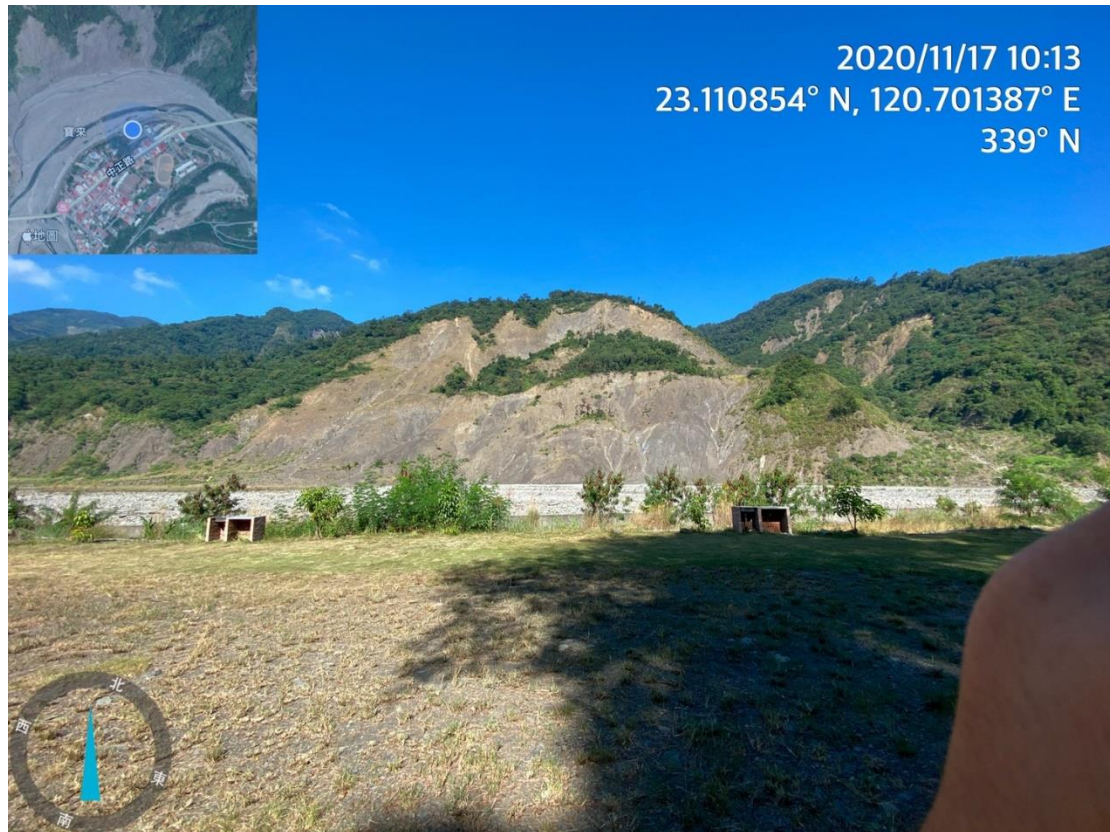
圖 3-5 本研究選定之 GB-SAR 儀器監測位置(寶來)

下圖 3-5 為本研究初擬定監測位置(相片拍攝時間,2020 年 11 月 17 日);現場距離崩塌地約為 300 公尺(坡址)至 800 公尺(坡頂),且具備電源,適合本研究進行帆布覆蓋測試、以及雨季來臨時進行短期(1 日~數日)的監測工作。

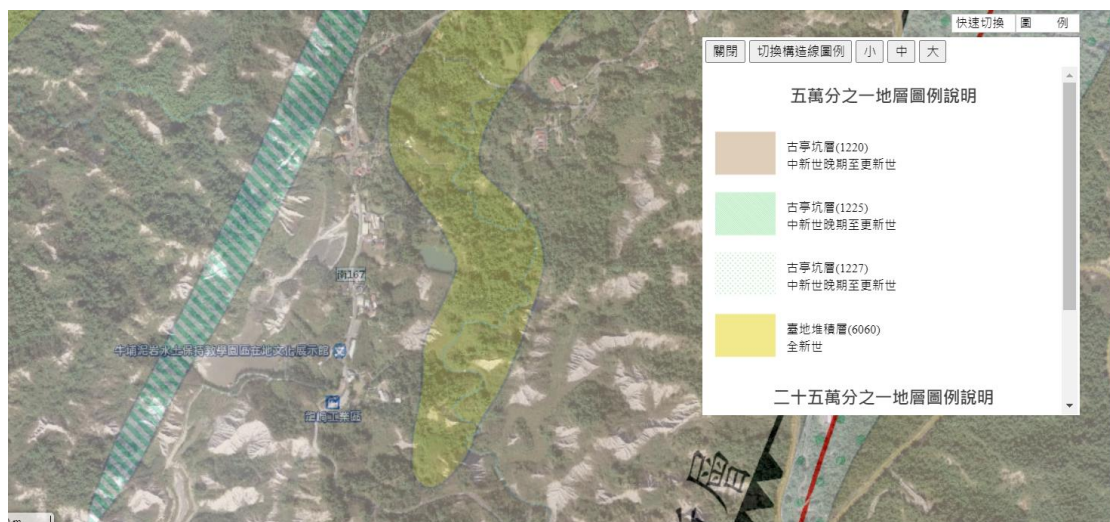
圖 3-6 經濟部中央地質調查所公告之龍崎研究區地質分布圖

本區域地層為古亭坑層，岩性以泥岩為主沉積環境為外遠濱環境(圖 3-6)；偶夾薄層砂岩，推測可能為單一風暴事件，因較高能量而輸送粒徑較大之粉砂，砂泥比率小於 1/10。台灣地質學界對於古亭坑層的研究較多，定年結果較為明確，化石鑑定及磁地層研究顯示，本區域之地質年代介於晚上新世至早更新世。

由於本區域岩性以泥岩為主，容易受到雨水侵蝕而產生蝕溝；地形因為流水下切與地形快速抬升，進而發育出坡度較為陡峭而裸露之邊坡。

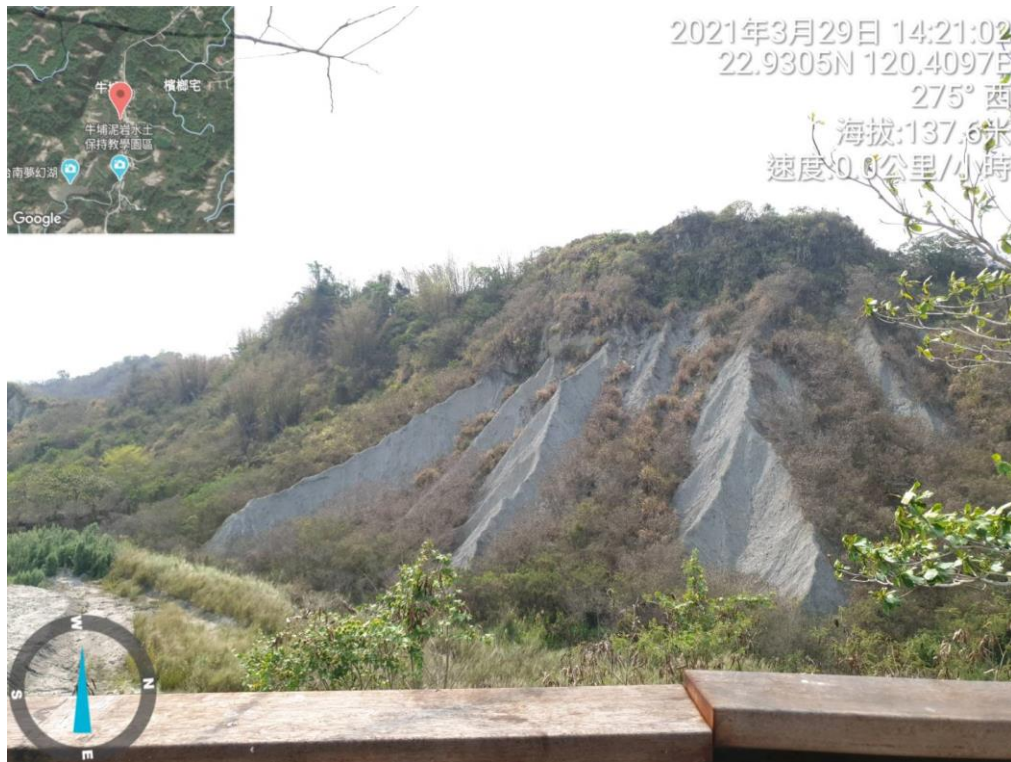
圖 3-7 本研究選定之 GB-SAR 儀器監測位置(牛埔)

惡地地形主要由古亭坑層泥岩所組成，地層年代橫跨上新世與更新世。由於泥岩之物理特性比其他岩類為弱，故容易受到降雨侵蝕影響，產生蝕溝、以及光禿尖銳的山脊(圖 3-7)；植物難以附著於其上，常見植物為刺竹或芒草等禾本科芒屬類的植物。

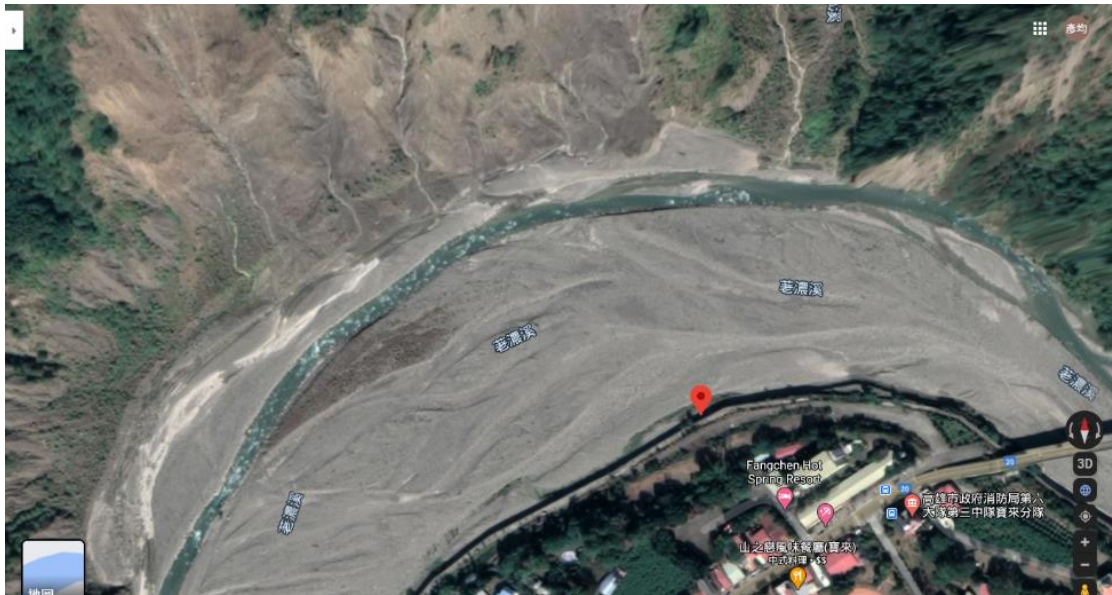
圖 4-1 高雄市桃源區寶來村 GB-SAR 架設位置

選定於荖濃溪左岸之堤防內進行 GB-SAR 觀測，位置如圖 4-1 紅色標籤位置，該點位可通視大部分邊坡。已知該地區邊坡常有崩落或滑動情形，透過定期觀察邊坡情況，確認邊坡穩定情形分為「無明顯變化」與有「局部變化」進行說明。本計畫於 2021 年 7 月 2 日、8 月 17 日、9 月 6 日、以及 9 月 28 日、29 日有觀察到邊坡持續位移情況，詳細說明如後。實際現況河道於今(2021 年)年度有整治施工，將河床土石改置於河岸邊，堆疊與堤防等高，導致邊坡下方於 6 月與 7 月觀測資訊變少，也使得原本放置帆布之區域無法觀測，如圖 4-2 與圖 4-3。

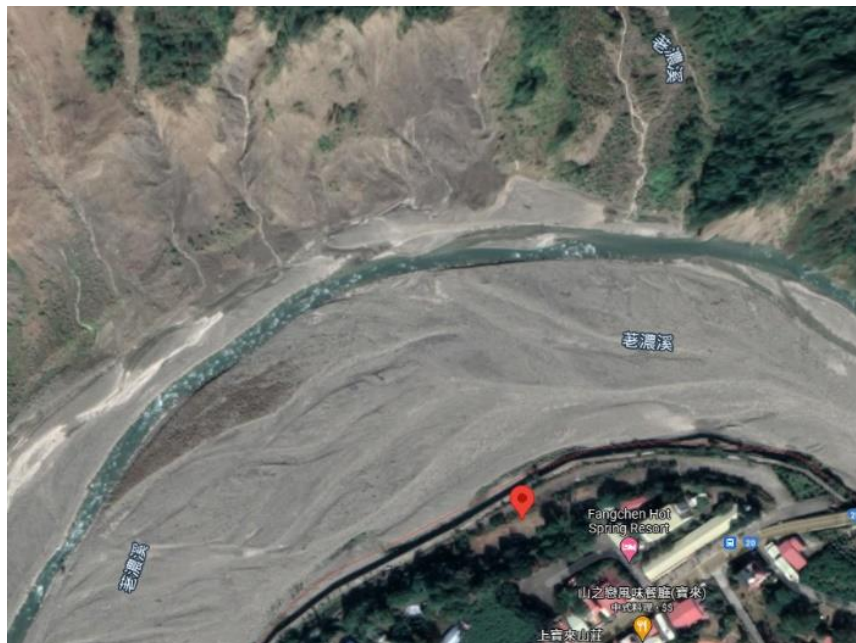
圖 4-25 9 月 28 日、29 日監測位置示意圖

為了便利長時間監測工作，本次監測工作地點改為在高雄市寶來區荖濃溪左岸之「芳晨溫泉渡假村」後方露營地(圖 4-25)；營地高度較前幾次監測工作為高，觀測視野較高，可觀察較高邊坡(圖 4-26)，雷達影像下緣亦較不受相鄰河岸影響；於露營區取得並使用穩定市電做為 GB-SAR 供電來源。

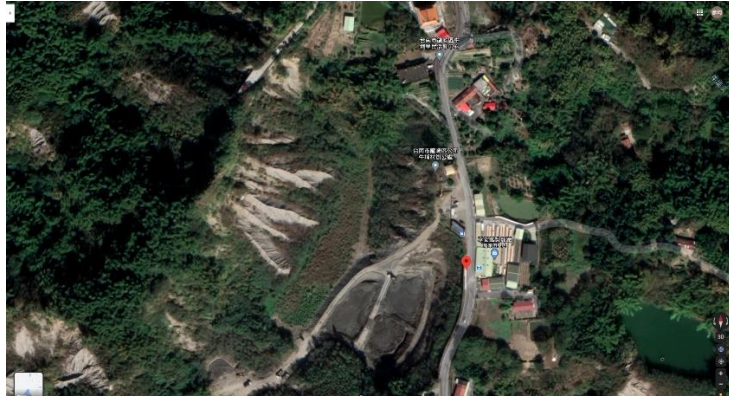
圖 4-30 臺南市龍崎區牛埔 GB-SAR 架設位置

選定於臺南市龍崎區牛埔泥岩水土保持園區的露頭作為監測目標，於道路旁行人步道上設立儀器(約於牛埔村辦公室東南方 80 公尺處) 如圖 4-30 紅色標籤位置。自 3 月份觀察以來可發現當地植被原為乾枯草叢至雨季後草叢由枯轉綠，唯植被覆蓋範圍差異不大，故整體可分析範圍差異不大。

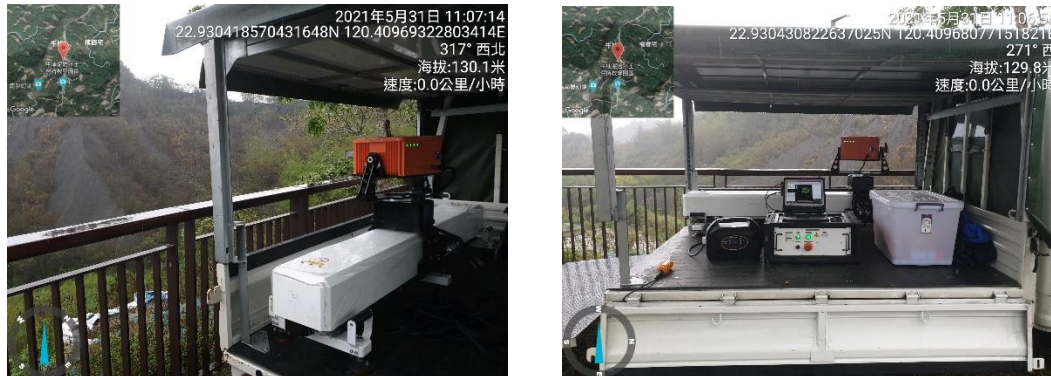
圖 4-47 車載 GB-SAR 觀測現地照片(臺南牛埔)

本計畫於 2021 年 5 月 31 日於降水期間進行，將儀器放置於車載上進行觀測，如圖 4-47。自上午 10 點 38 分開始觀測至 11 點 49 分，其中於 11 點 12 分至 11 點 36 分有降雨情況，於現地放置雨量筒進行觀測如圖 4-48。由於降雨量僅約幾毫米，簡易雨量筒不易量測，參考鄰近崎頂氣象站於觀測時間內降雨約 2 毫米，如表 4-4。

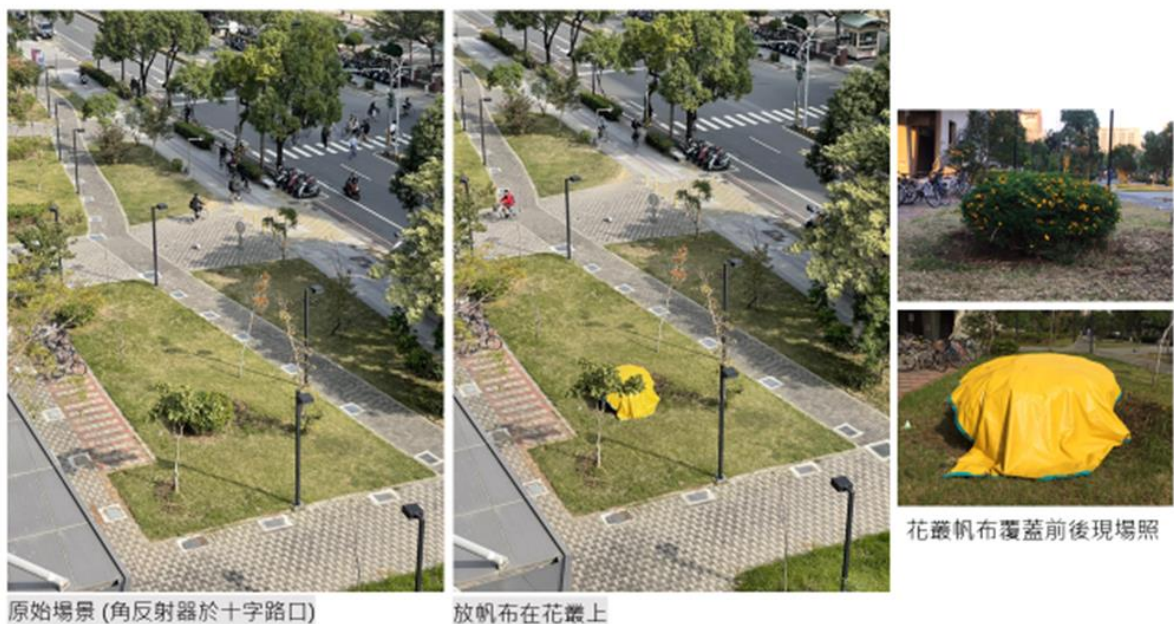
圖 5-1 實驗場 1 現地照片(成功大學)

在植被覆蓋的邊坡，如果以帆布覆蓋於其上，並且進行多次掃描，如圖 5-1。帆布覆蓋後，因植被散射訊號特性被改善，同調性應會有所提升。藉由同調值提升的特性，可藉此定位出帆布的位置；因此本團隊將 GB-SAR 架設在國立成功大學 成功校區 資源工程系之五樓天台，對遠處花叢進行覆蓋帆布前後之測試，如圖 5-2。

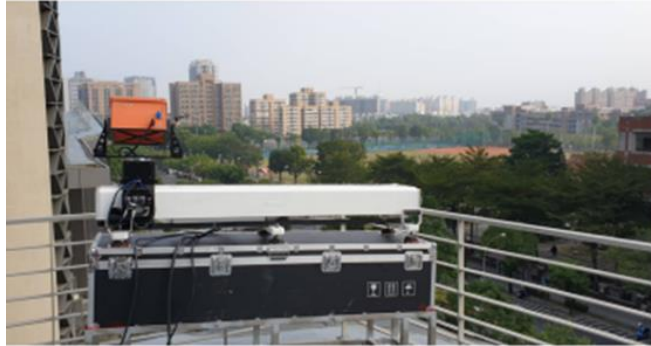
圖 5-2 實驗場 1 儀器放置(成功大學)

GB-SAR置於成大資源系館五樓空橋

由雷達機視角往下俯視照

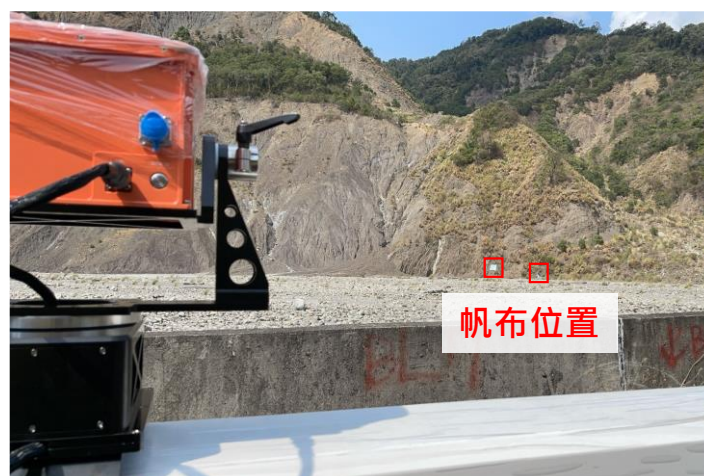
圖 5-5 實驗場 2 儀器與帆布相對位置(高雄寶來)

| 項目 | 距離 | 水平解析度 | 垂直解析度 |
|---|---|---|---|
| 帆布 2(右) | 267 m | 1.45 m | 0.37 m |
| *帆布尺寸：3 m X 3 m *角反射器尺寸：18 吋 ( 45.72 公分 ) | | | |

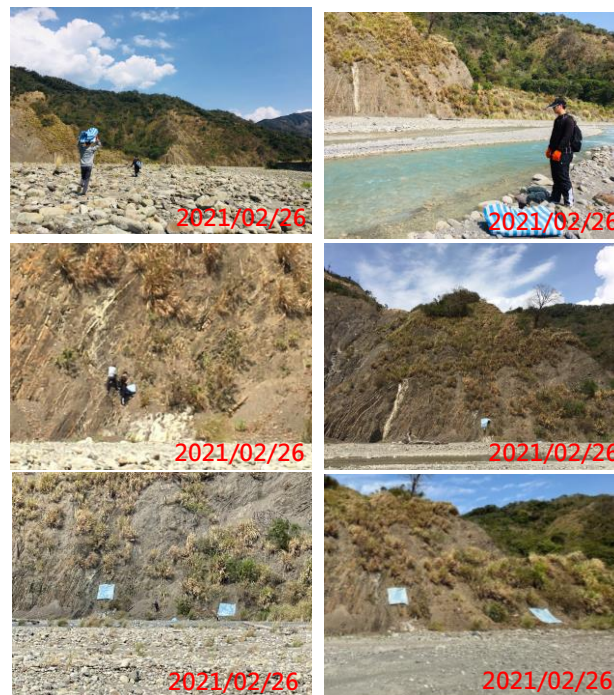
圖 5-8 實驗場 2 帆布鋪設現地照片(高雄寶來)

試驗結果顯示，鋪設帆布範圍同調性有所提升，植被覆蓋區同調性數值自 0.15 上升至 0.65 左右，角反射器則自 0.26 上升至 0.71 左右，如表 5-2，增加位置如圖 5-9。

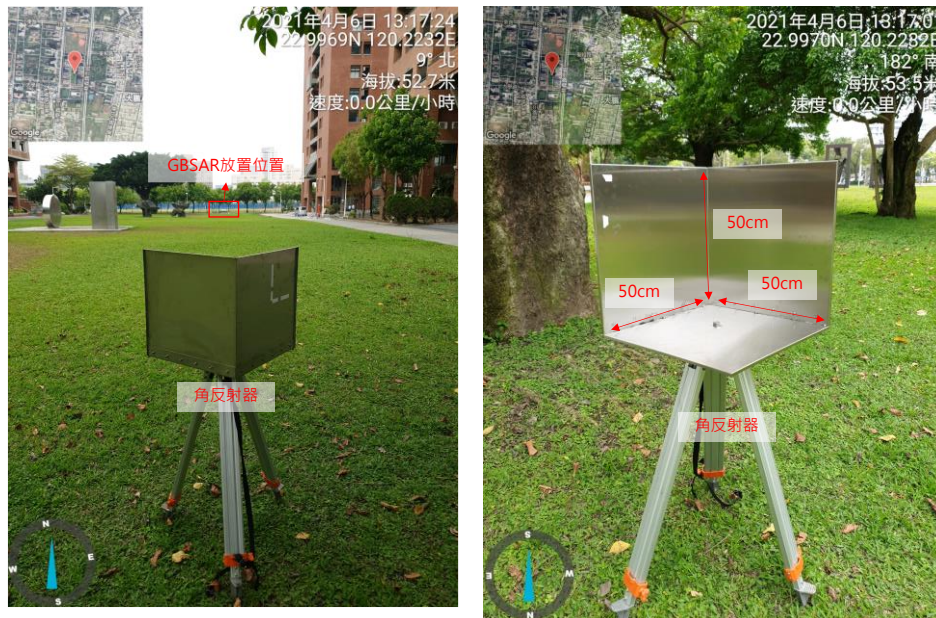
圖 5-10 實驗場 3 儀器與角反射器位置

雷達回波需要有強反射點才可獲得良好的回波以便於計算相位差，研究設計設置角反射器，如圖 5-10，並透過實際移動角反射器作為實際變化量與儀器偵測變化量比較圖 5-11。透過每次位移 2~3 毫米來確認 GB-SAR 儀器實際偵測數值。

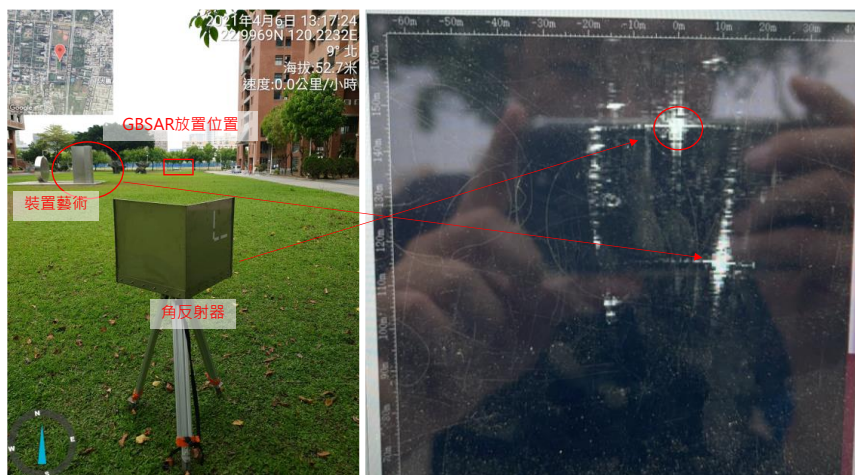
圖 5-12 強反射點位移測試角反射器與雷達回波圖

分別於 4 月 6 日與 4 月 8 日以相同方式進行測試，從圖 5-13 可發現雷達回波圖內有兩個強反射物，其中較靠近雷達機的為裝置藝術，距離較遠的為角反射器。可發現角反射器所顯示的範圍在雷達回波圖內有被放大的情況，也就是雷達回波圖的大小( $10\text{ m} \times 10\text{ m}$ )比起實際角反射器尺寸( $0.5\text{ m} \times 0.5\text{ m} \times 0.5\text{ m}$ )要大約 20 倍，故強反射點的變化區域，在雷達回波圖會有放大的效果，故若要明確瞭解「點」的變化量將無法獲得，會以「面」的方式呈現。

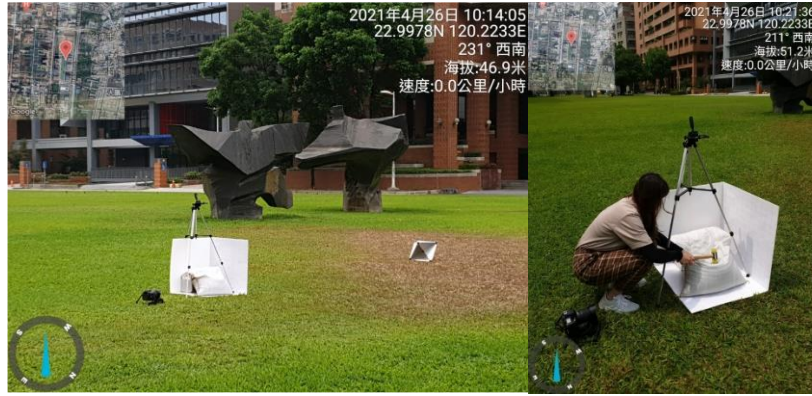
圖 5-14 沙袋模擬位移實驗場與位移模擬

為確認帆布下之變動量是否可作為參考，本研究於實驗場放置沙包進行位移監測，於背板繪製網格並架設相機至上方與側面確認沙袋變形情況，並以膠槌製造變形。由於 GB-SAR 僅能監測毫米等級的變化，故每次變化均應在 5 毫米以下，實驗沙包架設如圖 5-14。

實際經過敲擊造成的沙袋變化如圖 5-15，從圖中可以發現變形量並不均勻發生，上方的坡面變形較大，下方受到沙袋限制的變化較小。檢視位移與雷達回波如圖 5-16，於沙袋右側為放置之角反射器，主要用於定位以及 PS 點，從圖中可以發現沙袋有些許變化，再敲擊前後約偵測位移約 0.4 毫米，但由於沙袋的實際位移量並不均勻且都超過 0.4 毫米，故實驗僅能確認 GBSAR 可以偵測位移，且位移可能會受到整體位移範圍尺度過小而平滑化。

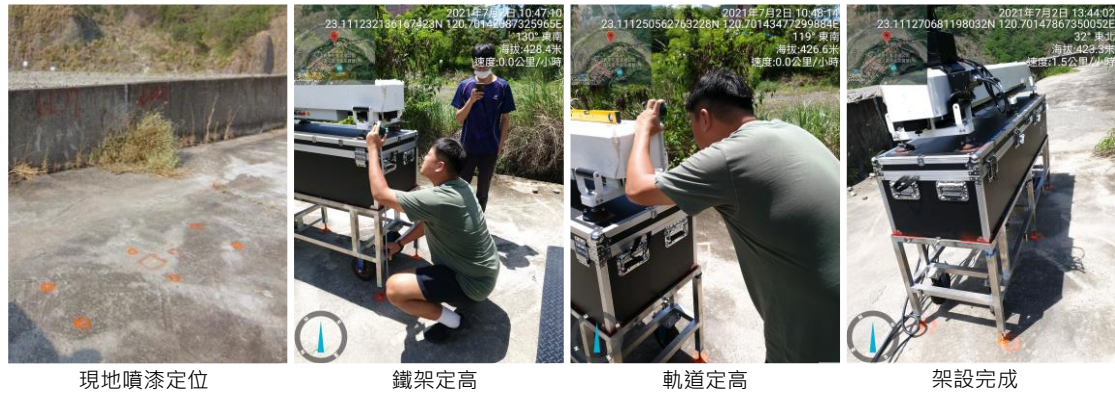
圖 5-19 巡迴式監測儀器架設方式

受限於儀器建置成本高，本研究僅有一部 GB-SAR，但因觀測頻率高且於同地點進行觀測，本研究嘗試是否能將不同梯次完成之雷達回波進行合併分析。所謂「巡迴式」為代表軌道與儀器有經過搬運與重新組裝後再行比較的資料。儀器透過噴漆定位與定高方式進行確保高度以及無旋轉情況，如圖 5-19。

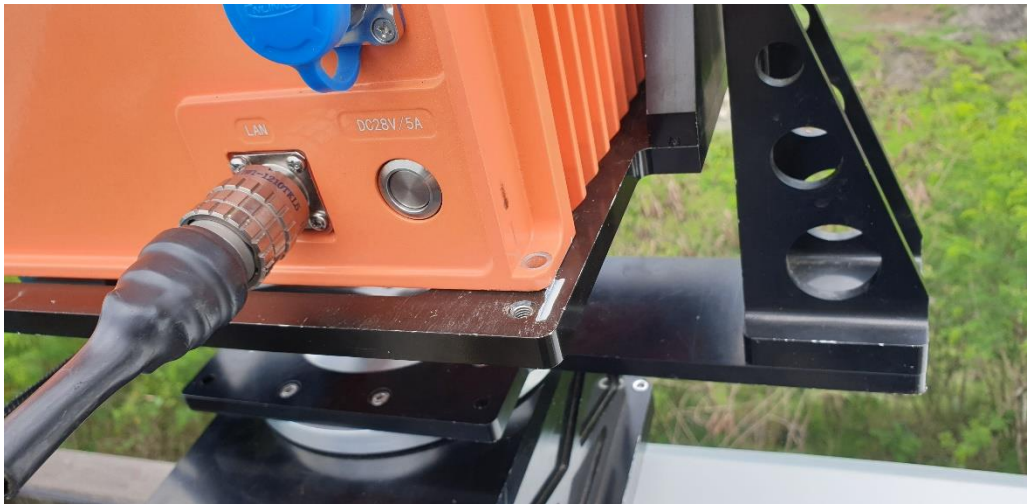
圖 5-22 雷達主機(含天線)於俯仰平台位移

研究測試將雷達主機於俯仰平台上位移，如圖 5-22。並測試往右移動、往前移動與斜距移動，最多測試至 1 公分，可發現雷達均可取得同調性，推測原因為由於主機仍放置於軌道上，雖然兩次資料有所偏移，但整體變化為系統性變化，故仍能取得同調性，如圖 5-23。但實際上雷達主機會以螺絲固定，故於巡迴式放置此情境不會發生。

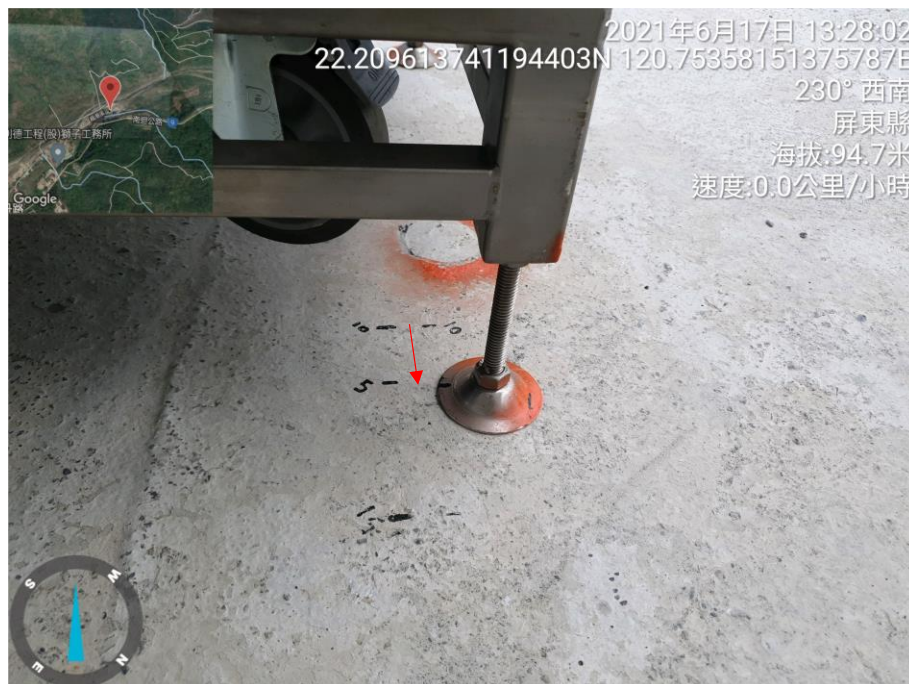
圖 5-26 儀器軌道腳架往後位移 5 公分

雖然移動雷達機 1 公分仍可取得同調性，但其成果不適用於巡迴式架設，因為巡迴式架設主要問題在軌道無法放置準確。故進行雷達軌道位移測試，測試將雷達軌道腳架往後位移 5 公分，如圖 5-26，可發現會直接失去同調性，可能由於軌道移動與僅於俯仰平台上變化差異更大。

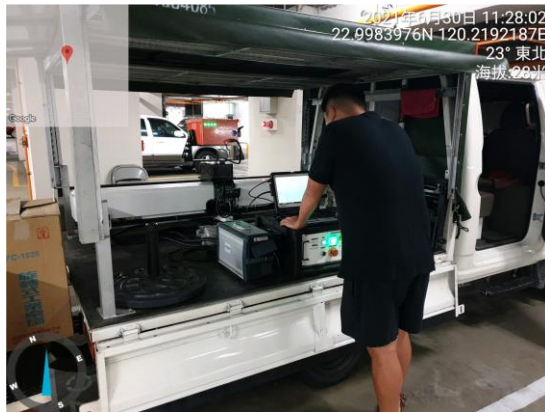
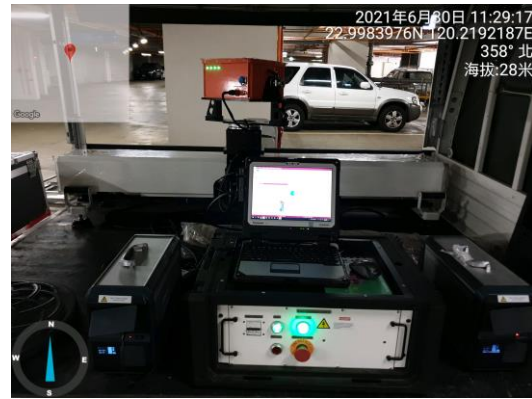
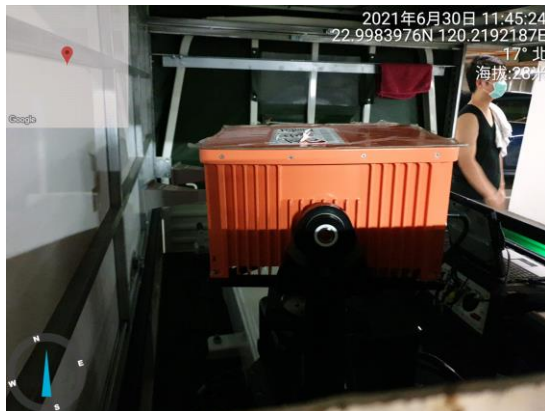
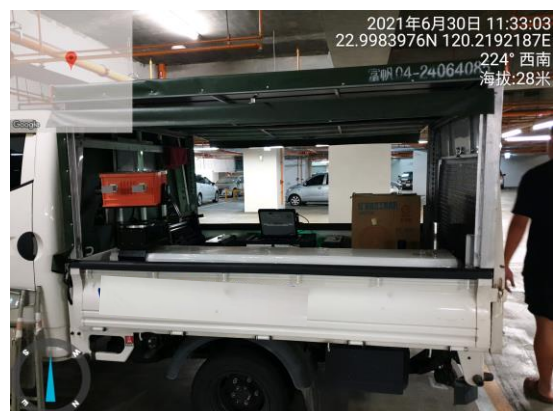
圖 5-30 耗電量測試現場照片

目前 GB-SAR 外業使用行動電源，故能持續觀測多久也是想要瞭解的參考因素，於室內停車場進行耗電量測試如圖 5-30。經量測儀器待機狀態每小時約消耗 115 Wh，軌道移動狀態約消耗 128Wh，如圖 5-31。經過實際測試目前團隊使用之 1461Wh 變頻電池約可使用 8 小時。發現即使雷達機不掃描其待機仍持續消耗 115 Wh 功率，故若採用間隔掃描(1 小時 1 筆)與持續掃描(1 小時 10 筆)，其耗電量大約僅差 10%左右，但監測資料量可能會是 10 倍。若需要長期監測仍須已可提供穩定電源為要件。
