**應用雷達衛星影像進行河道裸露面侵  
淤監測之可行性研究**

**Evaluating the capability of applying  
radar satellite data to monitor river  
morphological changes**

執行 單位：國立中央大學

**行政院農業委員會水土保持局 編印**

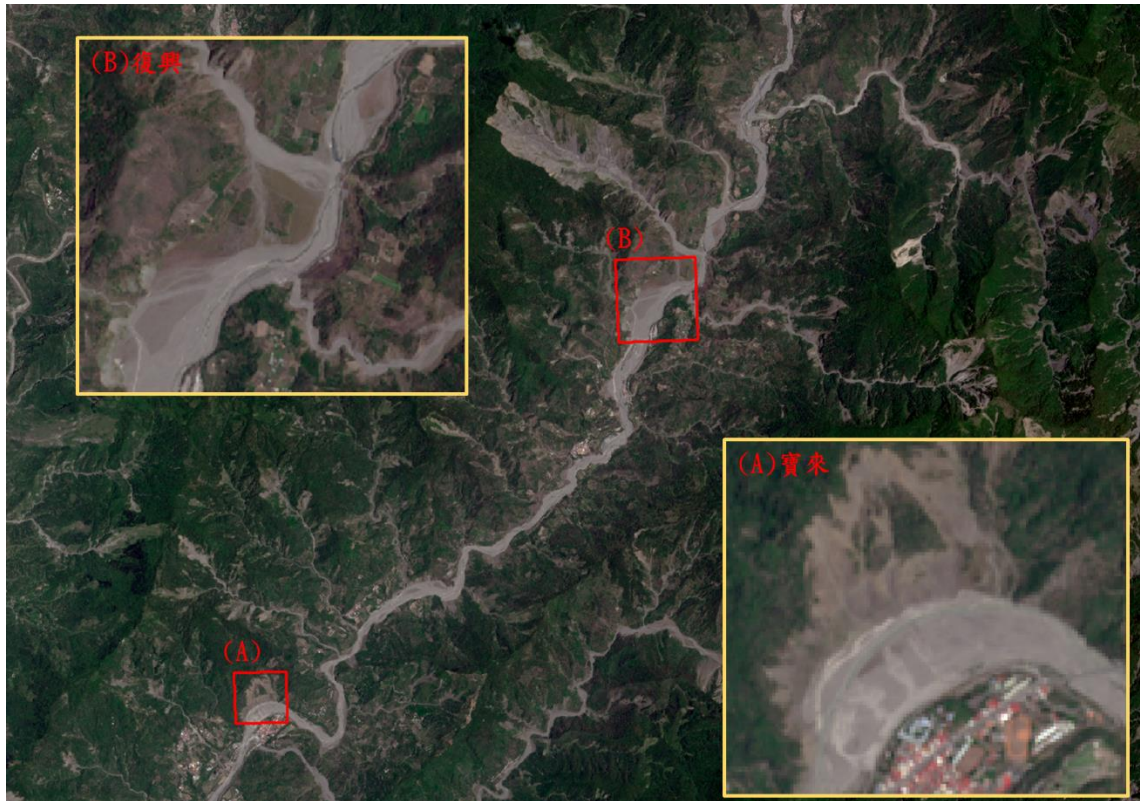
圖 2-1、研究區 SPOT 衛星影像(A)寶來河段(B)復興河段

本計畫選定台灣南部荖濃溪上游南橫公路復興至寶來一帶河岸沿線作為研究區(圖 2-1)，該區內兩岸多處崩塌、河道蜿蜒，地形高度落差大，大致由東北向西南遞減。研究區高程分布於 250~2,500 公尺之間，平均高度為 716 公尺，約有 82%之面積位於 1,000 公尺以下。坡度分布於 0~71.8 度，平均坡度為 26.9 度，地勢相當陡峭。研究區地屬熱帶海洋季風氣候，氣溫約在 19°C~21°C 間，以一月最低，七月最高。年降雨量約為 3,400 公厘，雨量集中於 5~10 月間，佔全年 90%，季節性豐枯明顯。研究區除部分河階台地分布有聚落建地外，其餘多為林地，佔研究區超過 85%。在 2009 年莫拉克颱風期間，本研究區內發生多處崩塌，傳出許多嚴重之土石流災情，並於河道內造成大量砂石堆積，寶來一帶河道有堆高情形，且復興一帶由於大型崩塌持續堆積形成堰塞湖，河段由堆積造成之高程變動情形明顯，適合作為本研究之試驗區，以檢視雷達技術進行高程測量之可行性。

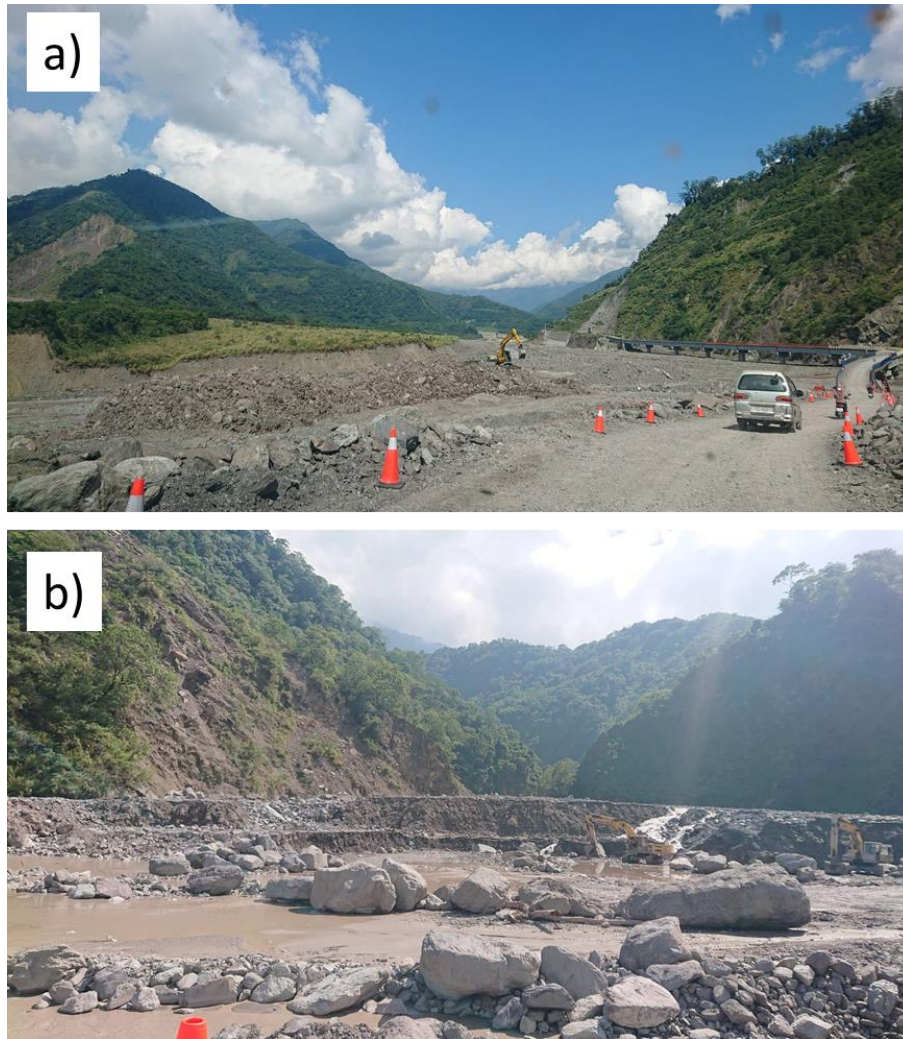
圖 2-2、研究區復興河段 8 月 7 日降雨事件後現況。a)明霸克露橋毀壞後施工狀況 b)玉穗溪河床大量土石堆積情形(照片於 2021 年 10 月 24 日拍攝)

盧碧颱風 2021 年 8 月 3 日 8 時於南海北部海面生成後向東移動，於 8 月 5 日侵台，5 日午間於廣東沿海登陸後減弱為熱帶性低氣壓，隨後受西南氣流影響，台灣本島中南部發生超大豪雨，8 月 7 日至 9 日連續三日中南部的降雨量高達 800 至 1,200 mm，農業損失約 4.3 億 (中央氣象局，2021)。研究區內復興地區河段，明霸克露橋遭到暴雨引發的土石流沖毀(圖 2-2a)，玉穗溪有大量土石堆積(圖 2-2b)。本研究利用雷達影像分析技術監測該區域河道侵淤狀況，並以空拍機建置之數值地形資料檢視雷達監測成果之正確性。

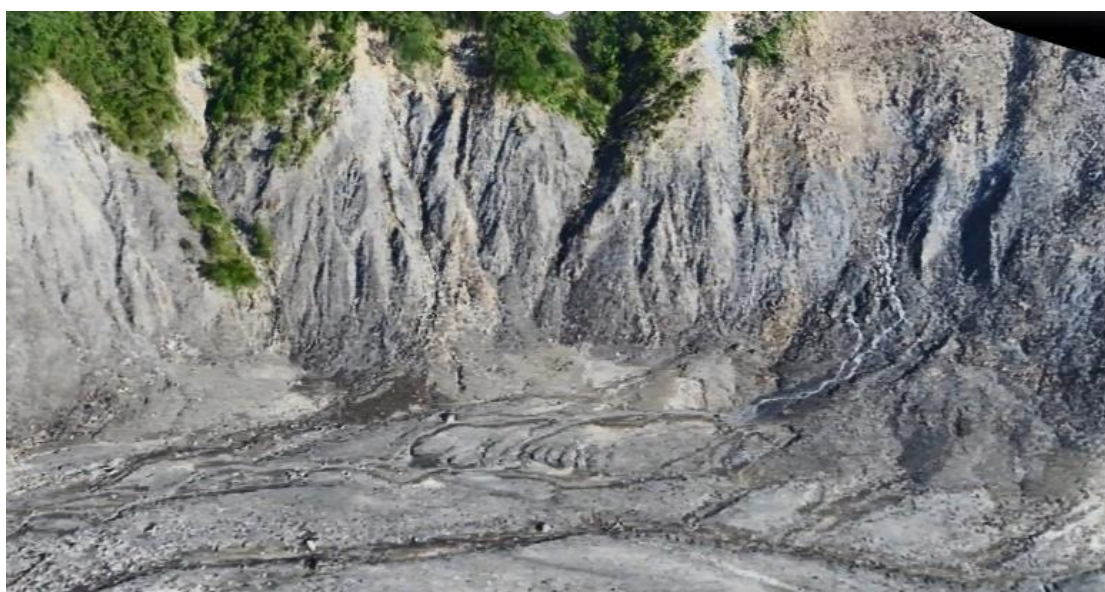
圖 2-4 本研究團隊於 106 年創研計畫利用空拍資料建構寶來地區河道與鄰近邊坡之三維立體模型

本計畫將採用電腦視覺技術 SFM(structure from motion)，使用無人機拍攝之影像來建構地表三維資料，再以三維資料為基礎產生地表數值表面模型(Digital Surface Model, DSM)，本研究使用之無人機為 DJI Phantom 4 Pro(說明如表 2-1)，預計其拍攝資料所建立之 DSM 其空間解析度可達 0.5 米，高程誤差 2 米，並與其套疊正射影像建立三維立體模型(圖 2-4)，有助於河道侵淤之計算與現況的研判。

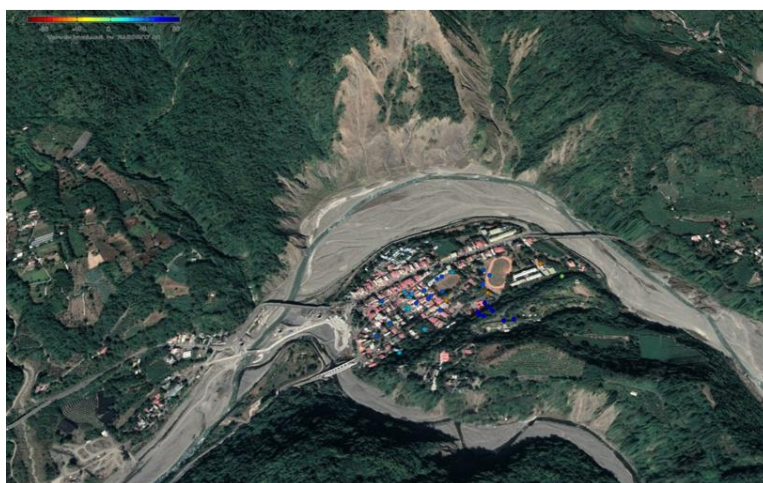
圖 3-12 寶來河段同調性與 ASI 皆 $>0.7$  的 PS 點分布情形

本研究以 Descending 影像的 VV 極化模式為例，在寶來河段所得到的圖 3-11a 可見 PS 控制點中同調性 $>0.7$  的點位，圖 3-11b 則為振幅穩定指數(Amplitude Stability Index, ASI) $>0.7$  的 PS 點，而同調性與 ASI 同時 $>0.7$  的 PS 點如圖 3-12。圖中顯示高同調性或高 ASI 的 PS 點都集中在人工建物上面，河道上幾乎沒有 PS 點，因此較不適合本次研究，回應本研究認為 PS-InSAR 技術難以直接應用在變動劇烈地表之高程測量工作。
