# 應用微型沖刷樁觀測系列固床工下游局部 沖刷深度之動態變化及其合理間距之設計

期 末 簡 報

林秉賢 博士

109年02月06日  
至  
109年12月31日

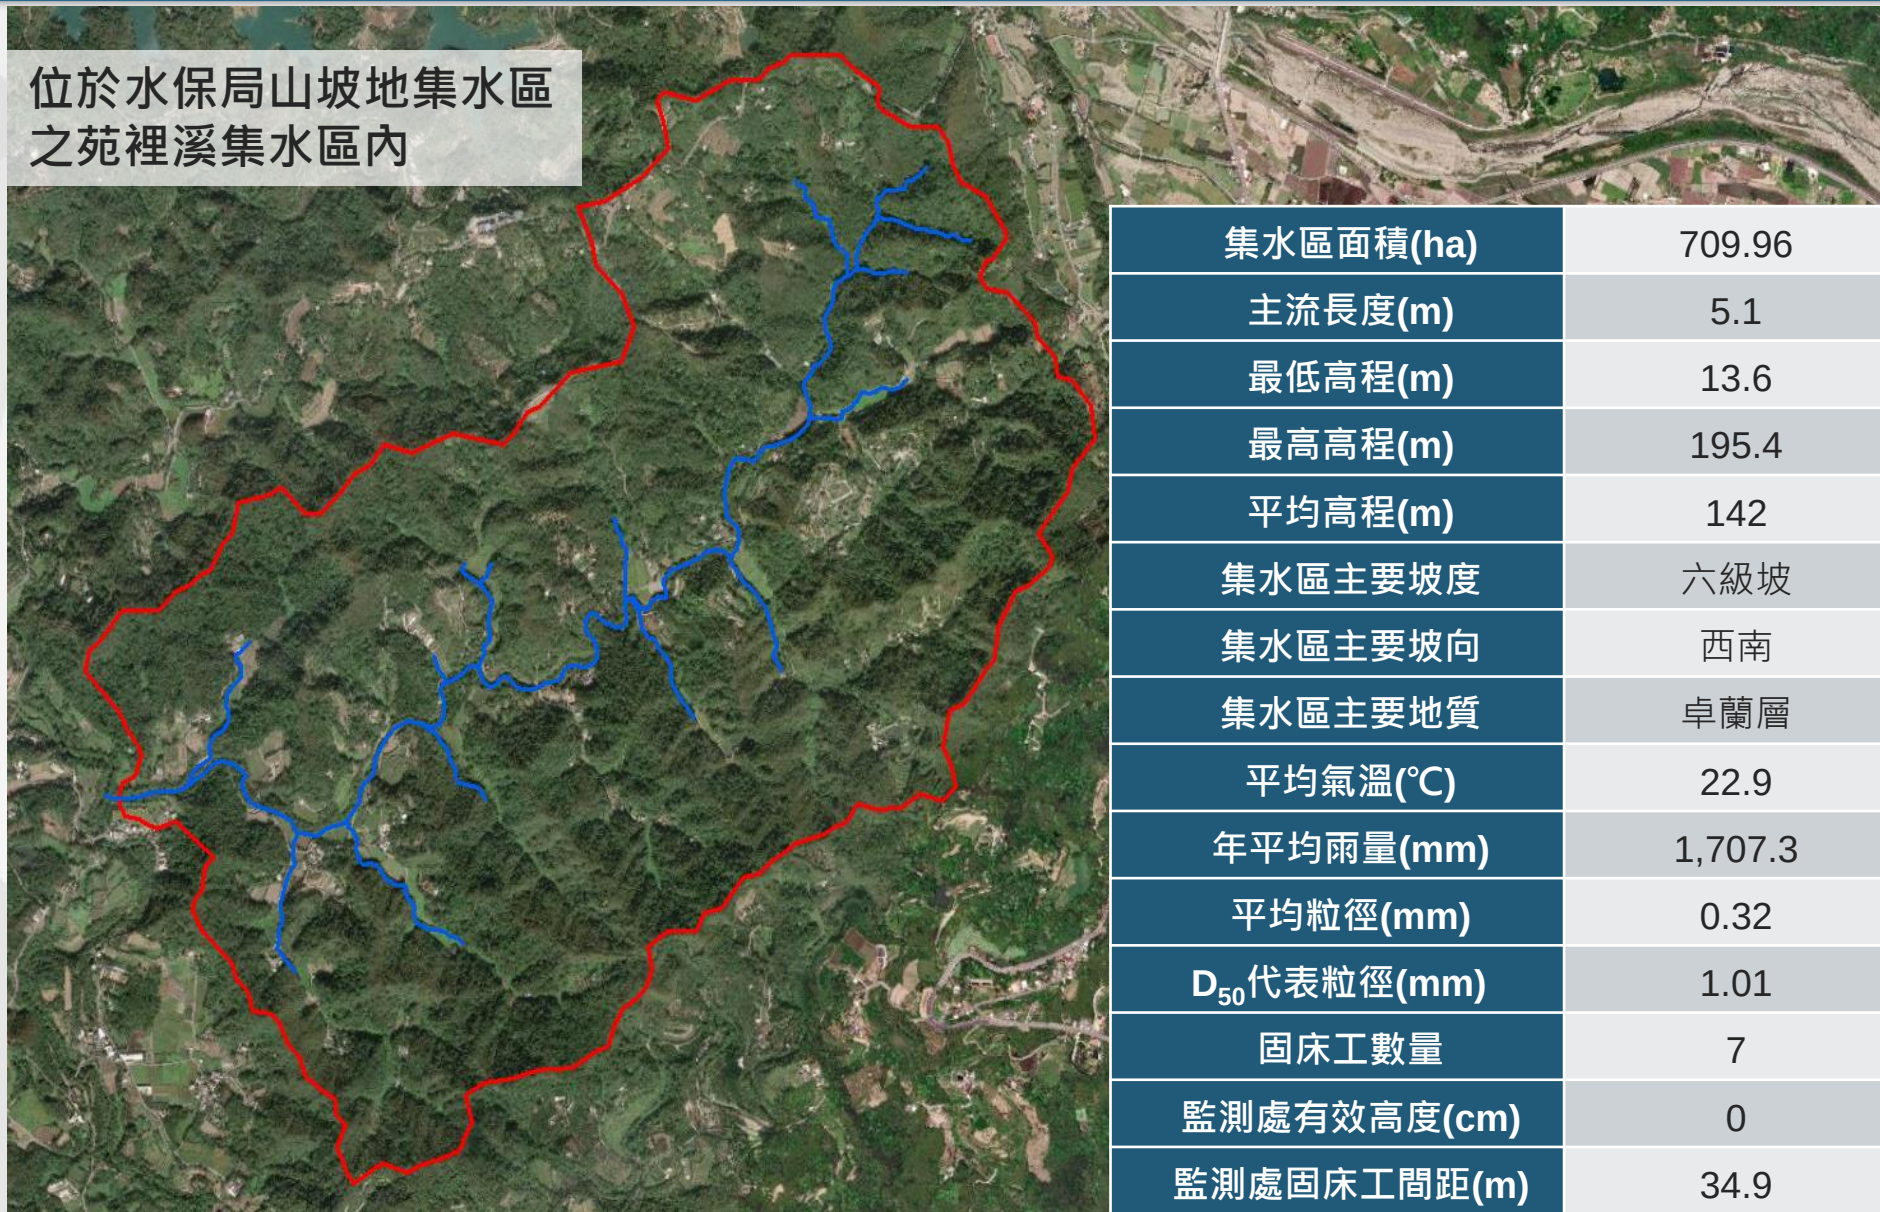
## 苗栗縣南港溪支流 大坪野溪河道治理工程

位於水保局山坡地集水區  
之苑裡溪集水區內

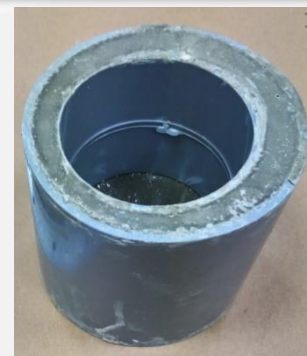
### 混凝土製圓柱體

由混凝土包覆PVC管所組成，柱體高度約5cm，直徑為10cm，圓柱體頂面預留直徑約7.7cm，深度約7cm的圓柱形空間，以嵌入小型無線定位發射器

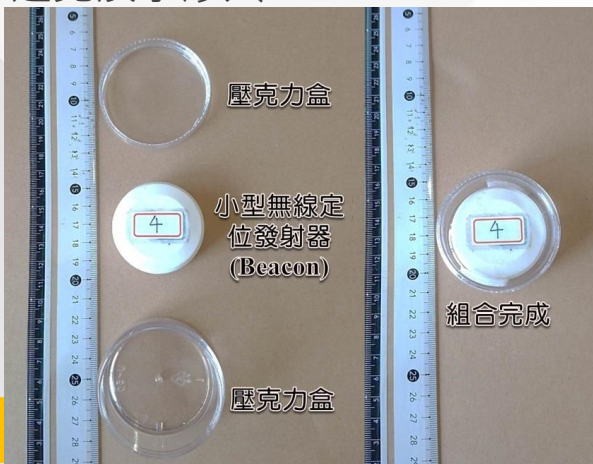
## 02 小型無線定位發射器

採低耗電Beacon作為無線定位發射器，Beacon密度略高於水體無法浮出水面，故置於壓克力盒內，並於盒蓋與盒身處塗上防水膠水及黏貼防水膠布以避免溪水滲入

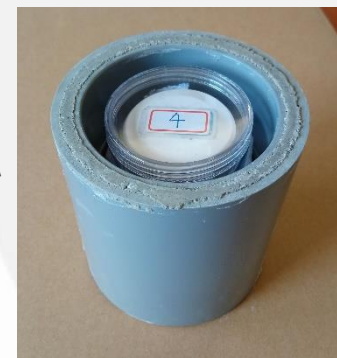
## 03 組合

將混凝土製圓柱體與小型無線定位發射器組合

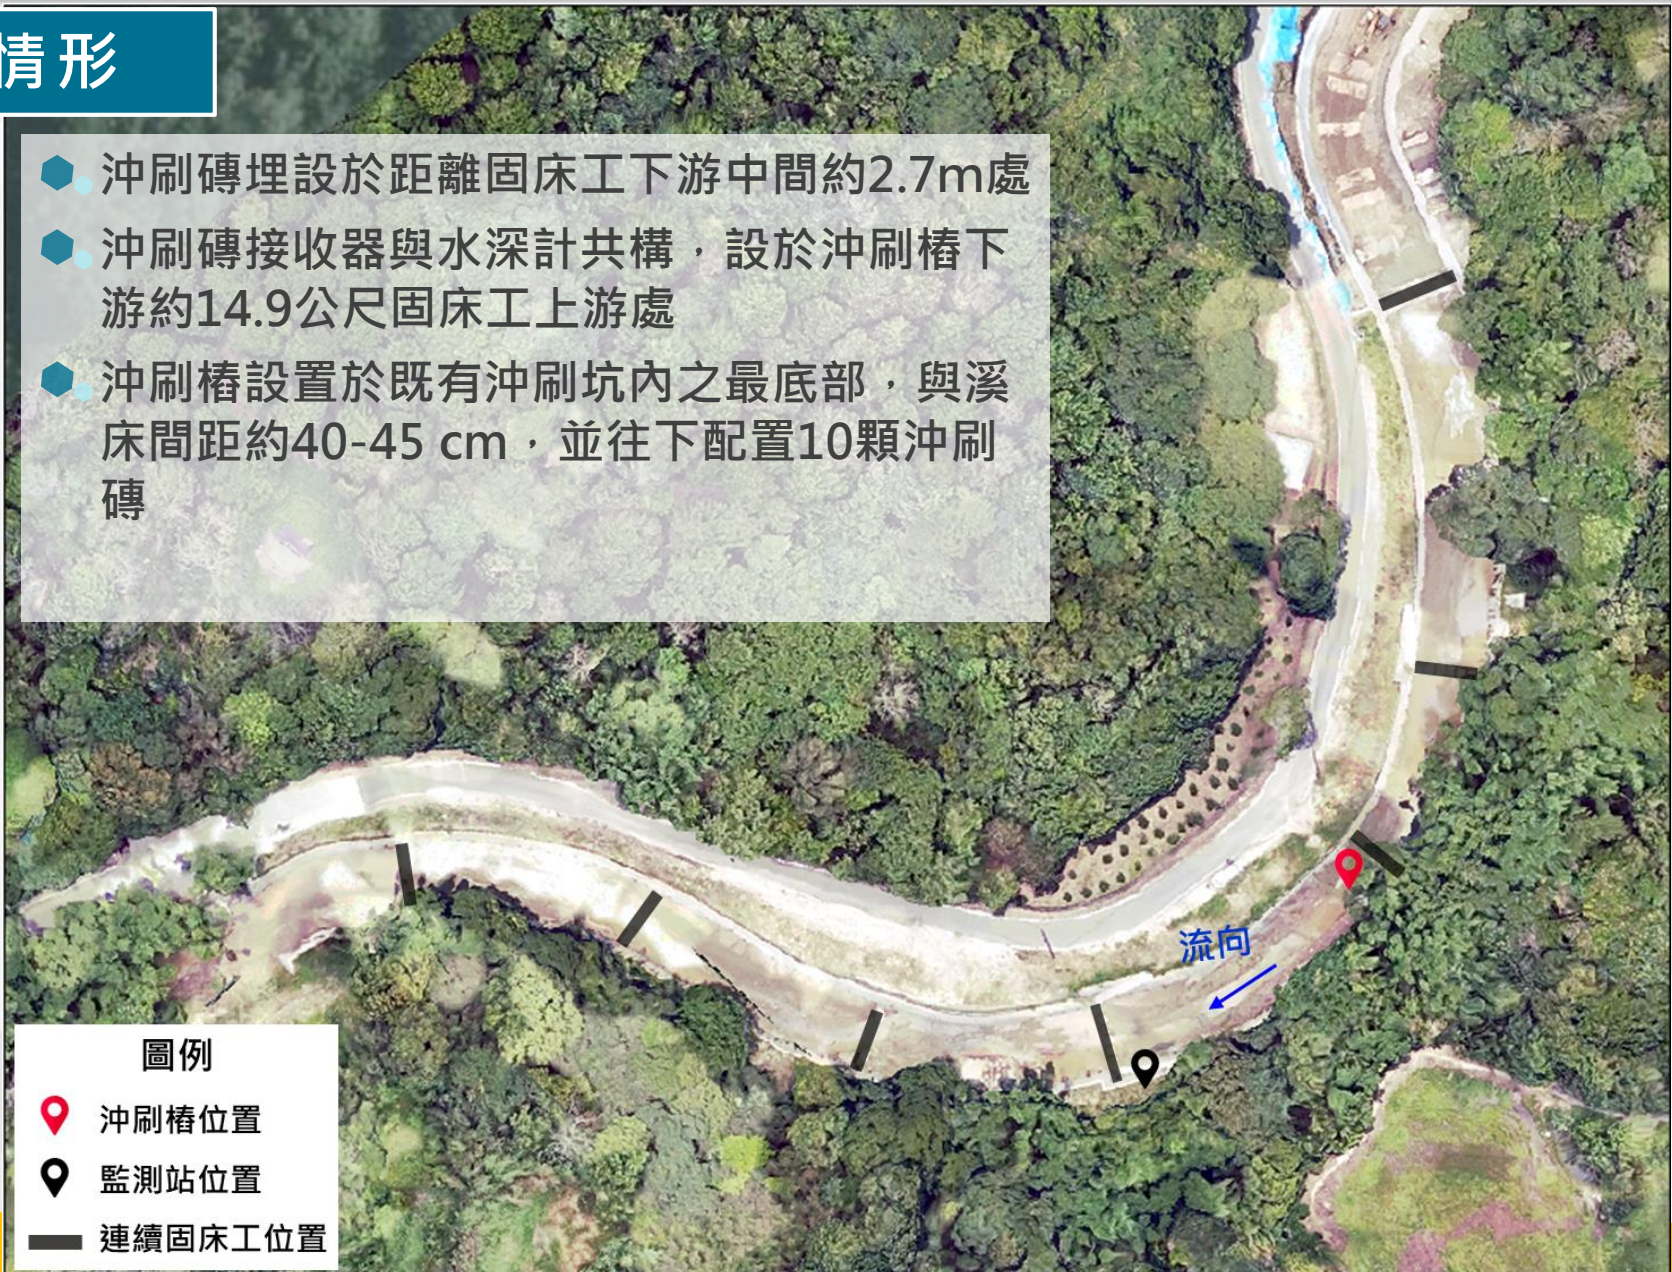
- 沖刷磚埋設於距離固床工下游中間約2.7m處
- 沖刷磚接收器與水深計共構，設於沖刷樁下游約14.9公尺固床工上游處
- 沖刷樁設置於既有沖刷坑內之最底部，與溪床間距約40-45 cm，並往下配置10顆沖刷磚

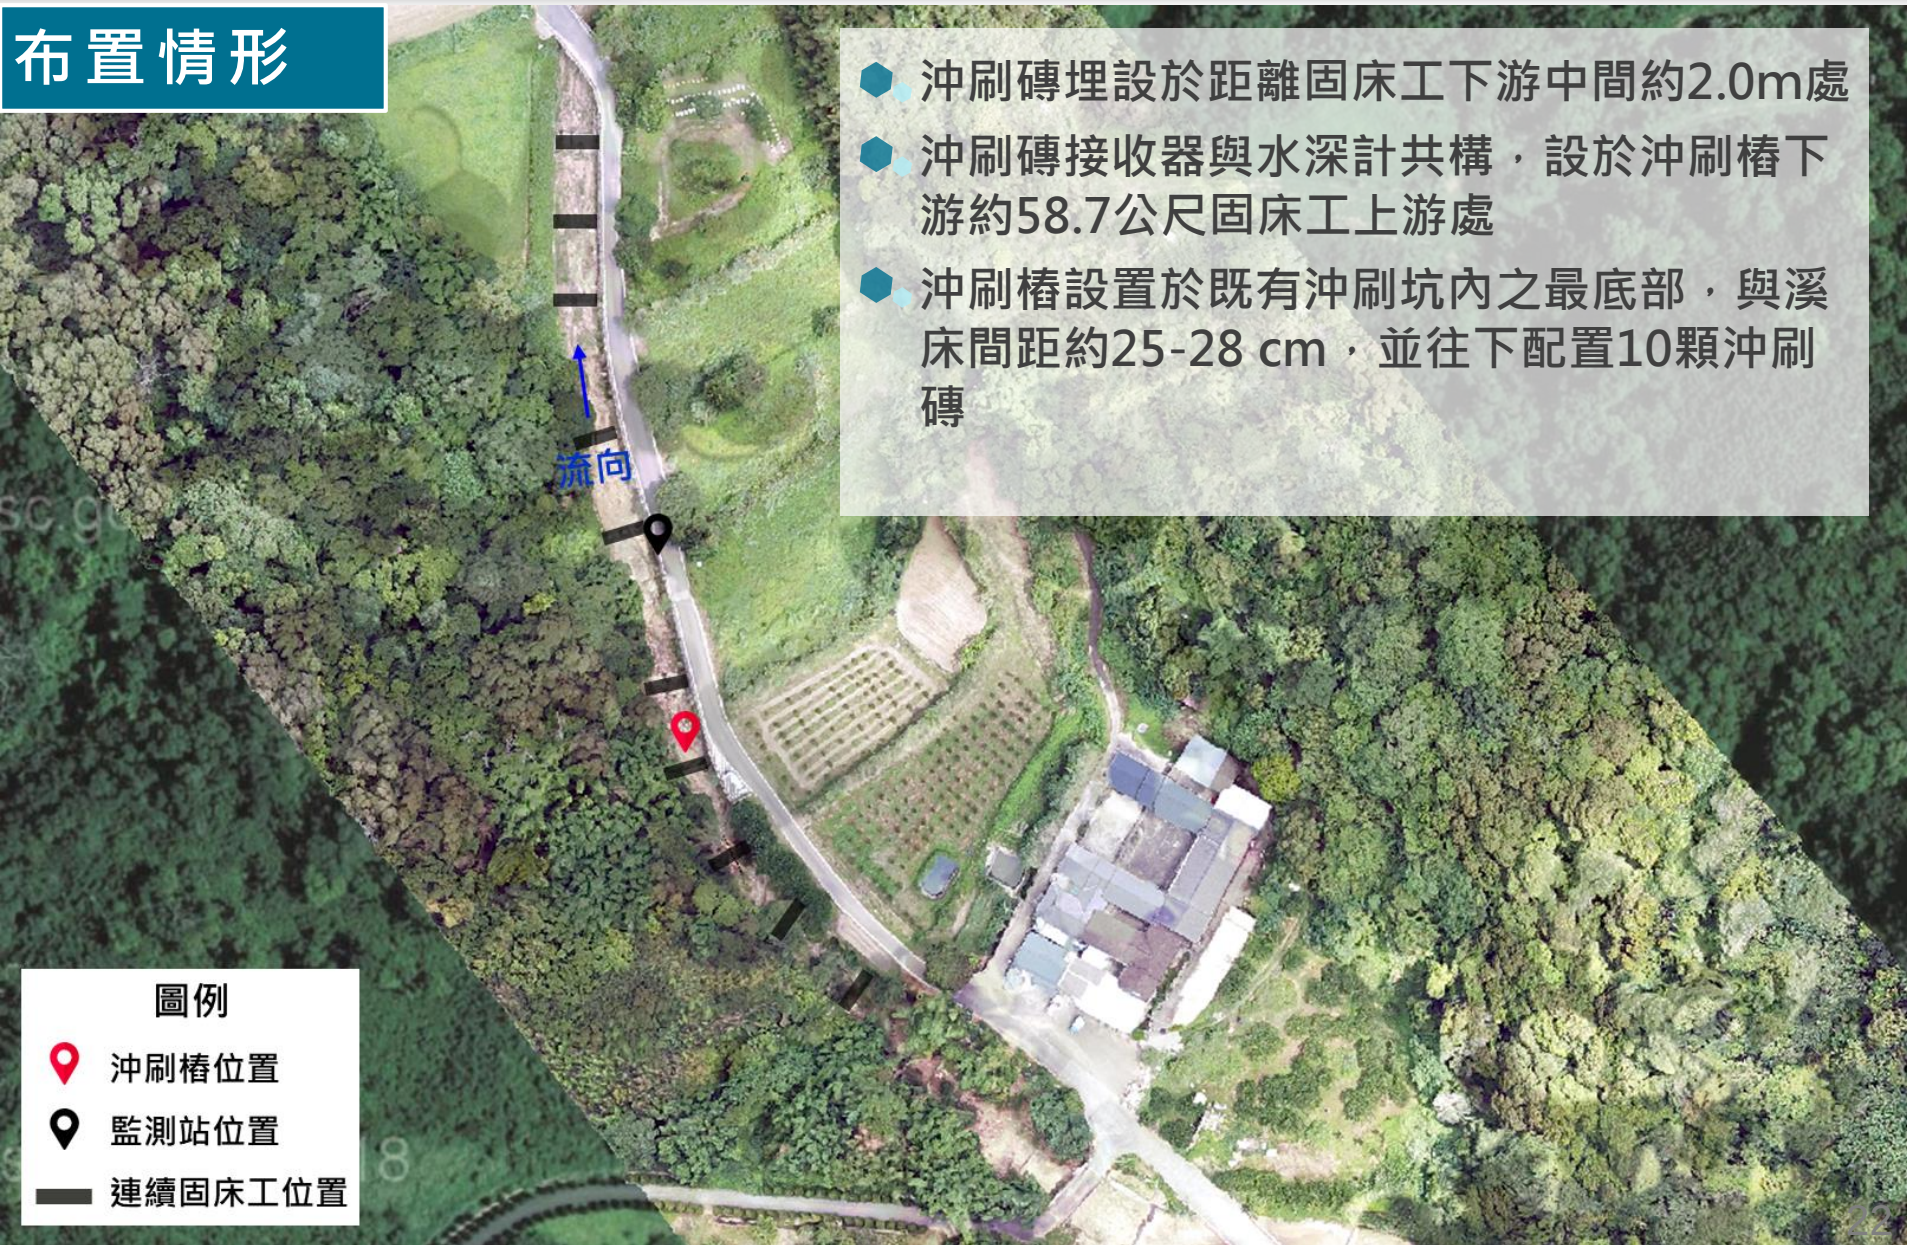
- 沖刷磚埋設於距離固床工下游中間約2.0m處
- 沖刷磚接收器與水深計共構，設於沖刷樁下游約58.7公尺固床工上游處
- 沖刷樁設置於既有沖刷坑內之最底部，與溪床間距約25-28 cm，並往下配置10顆沖刷磚
