# 110年度日本土砂災害防治 序號9：遙測-依合成孔徑雷達 (SAR) 圖像判讀土砂災害指引

國總研資料第1110號

## 依合成孔徑雷達（SAR）圖像判讀土砂災害指引

Guideline for the interpretation of sediment-related disasters by synthetic aperture radar (SAR) images

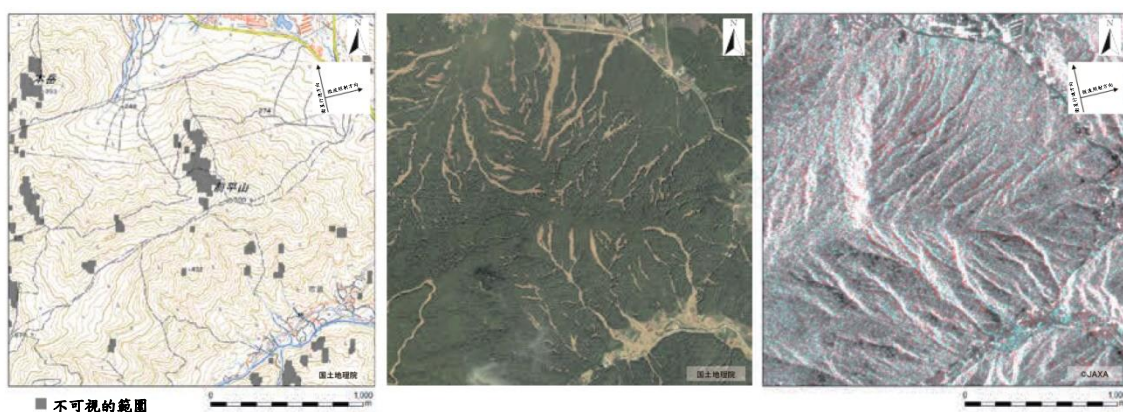
圖-2.5.4 在不可視範圍中比較辨識性（廣島縣東廣島市安浦町）

- ① 確認不易受到疊置影響的平地等藍色變形後再進行判斷。
- ② 將產生不可視範圍銘記於心實施判讀調查和處理調查結果。

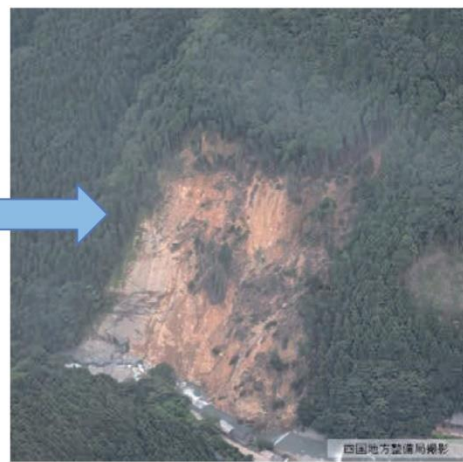
（左）判讀SAR圖像時，報告的土砂移動區位

（右）在現場發現大規模崩塌

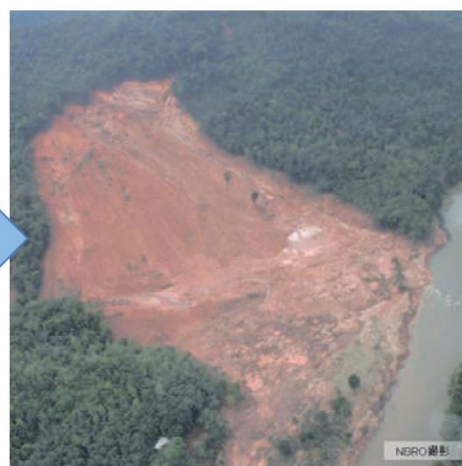
6/6國際緊急援助隊基於判讀結果，進行現場調查⇒發現大規模崩塌

（左）判讀SAR圖像時，報告的土砂移動區位

（右）在現場發現大規模崩塌
