氣候變遷下新化林場改善措施提昇  
虎頭埤集水區之生態系服務  
**Assessment of the Ecosystem Service in  
Hutoupi Watershed with the Water  
Resources Conservation Adaptations in  
Xinhua Forest  
(成果報告書)**

執行單位：中興大學水土保持學系

行政院農業委員會水土保持局 編印

中華民國 111 年 12 月

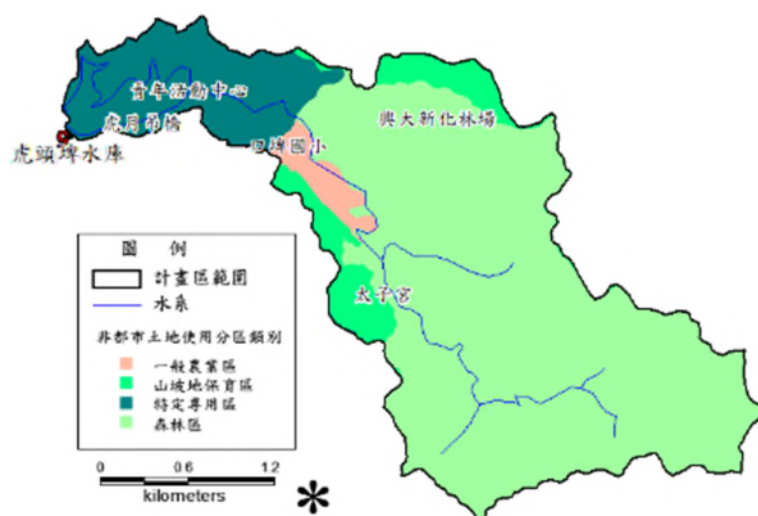
圖 2-4 虎頭埤水庫集水區土地使用分區圖

本研究區長期以來少有人為破壞及大面積開發，保存了豐富的自然景觀資源。此外，在人文特色方面，研究區屬於新化區口埤村，早期主要人口組成為西拉雅族居民。西拉雅族的產業型態主要為狩獵、簡單的游耕與漁業為主。而在林場轄區內與周邊，也保留了許多西拉雅族的宗教信仰之地點(段洪坤，2021)。新化林場除了是現今生態及觀光遊憩的重要場域外，更是過去西拉雅族居民行走進城的必經之地。對於西拉雅族產業型態多為農植耕種的居民而言，虎頭埤水庫對農業用水的提供，成為了西拉雅族居民經濟、生活維繫的重要供應。可知起源於虎源溪新化林場段及至下游虎頭埤水庫的水域環境，與在地人文特色緊緊相扣，且具有豐富的生態環境及歷史景觀資源。土地使用分區分為一般農業區、山坡地保育區、特定專用區及森林區等 4 類，其中以森林區面積約 503.52ha 為最多(詳表 2-4 及圖 2-4)，約佔集水區面積之 73.94%，其次為特

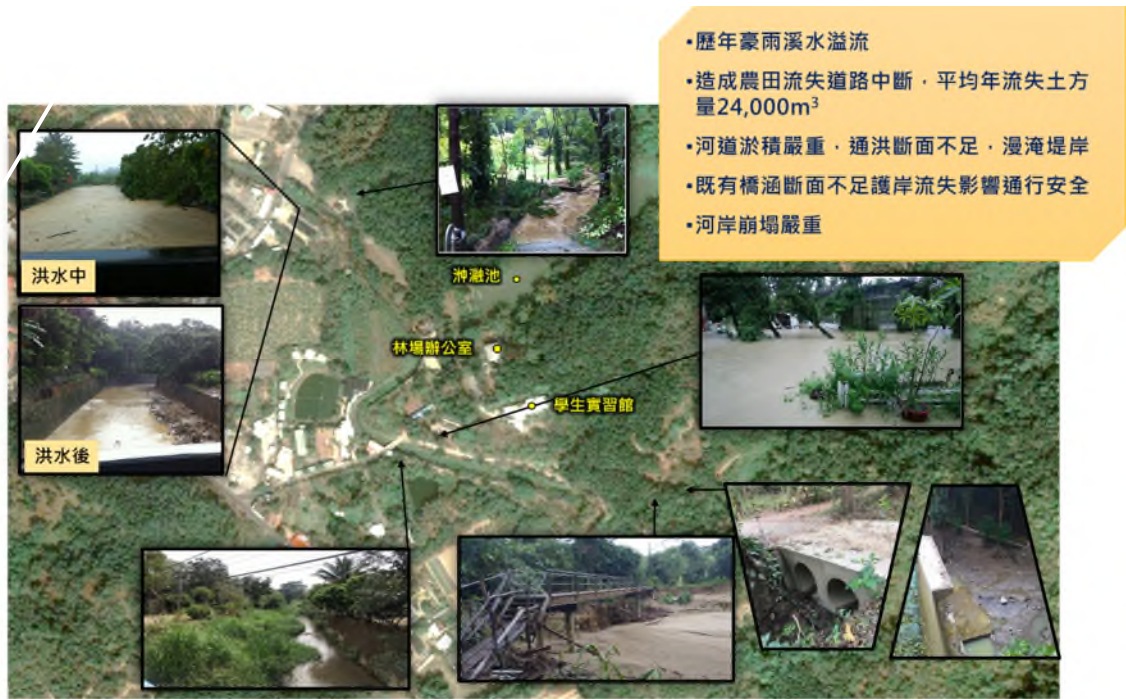
圖 2-6 虎頭埤整治前問題

虎頭埤水庫集水區內保全對象包含：虎頭埤水庫、中興大學實驗林場、營區、小學等。蒐集過往重大歷史災害，主要災害為颱風及地震二類。然研究區雖多次遭受颱風肆虐，境內環境並未受到嚴重破壞。然近期氣候變遷所帶來強降雨，導致土砂淤積、河寬過小通洪斷面不足，凹岸受水流衝擊造成結構物損毀等，集水區經營工作之規劃與執行已是目前迫切需解決的問題。

綜合上述，研究區域內之防洪能力及水資源涵養問題，可歸因於河道問題，如：土砂淤積、河寬過小通洪斷面不足，凹岸受水流衝擊造成結構物損毀等。此顯示氣候變遷人為開發的影響逐漸加劇，導致溪流排洪能力不足，生態環境日趨受限。若不有效面對，未來百年將無法承受擴大之洪患及乾旱趨勢。

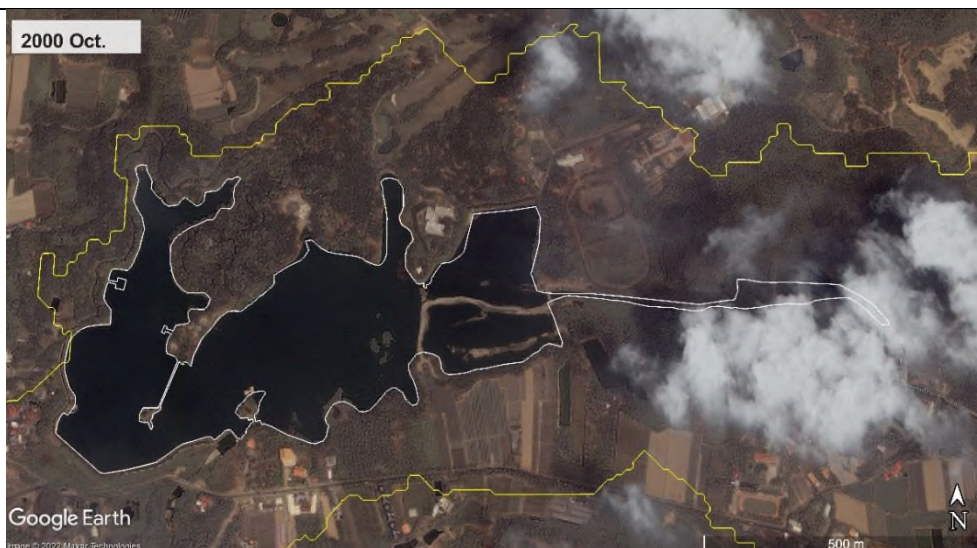
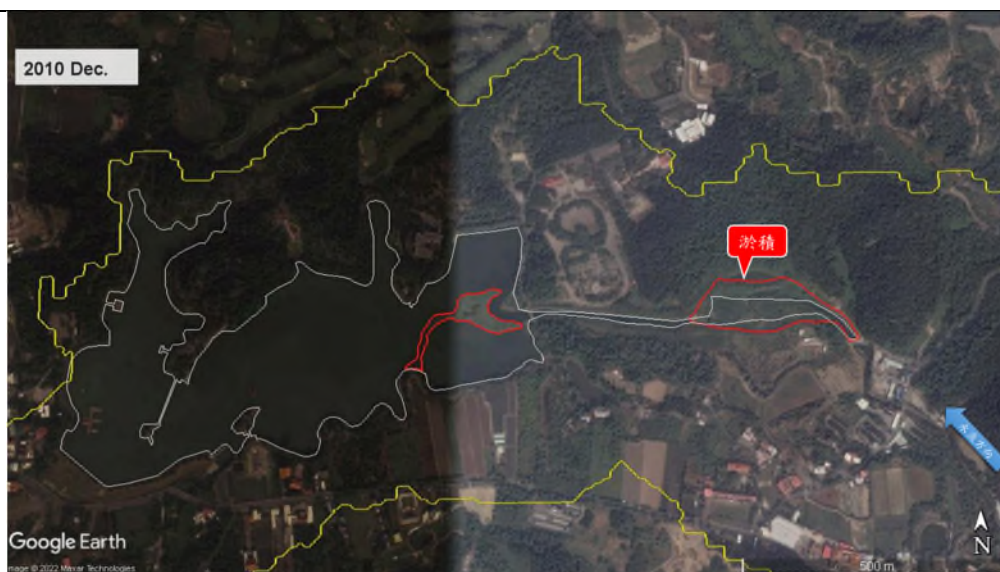
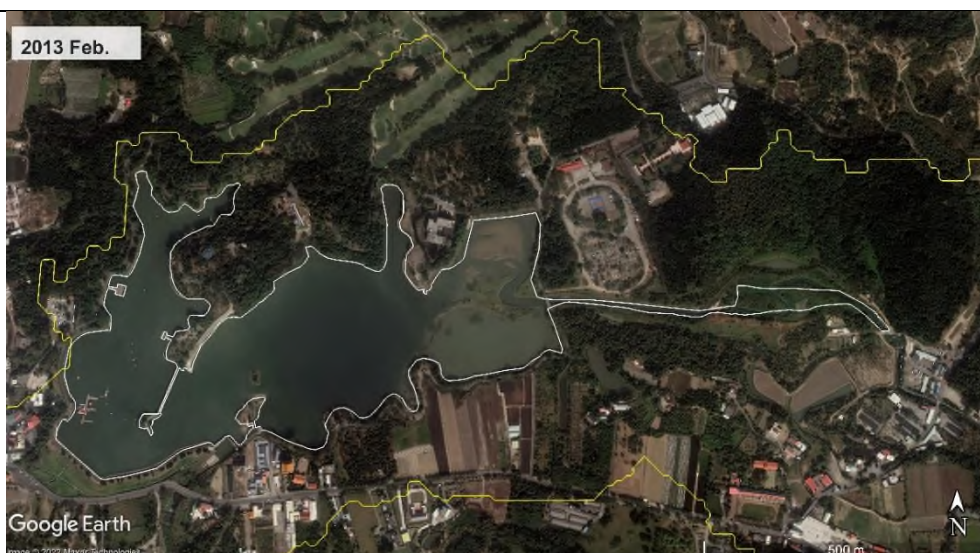
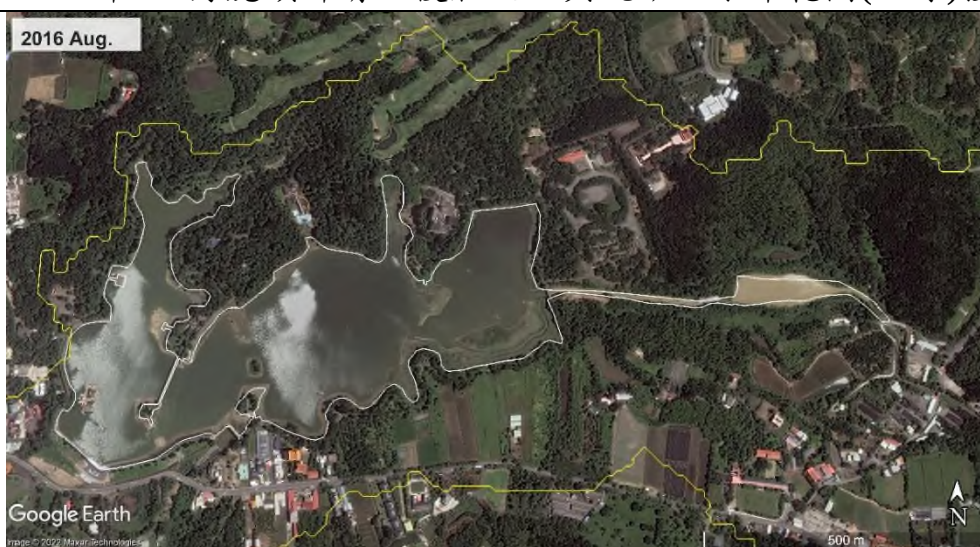
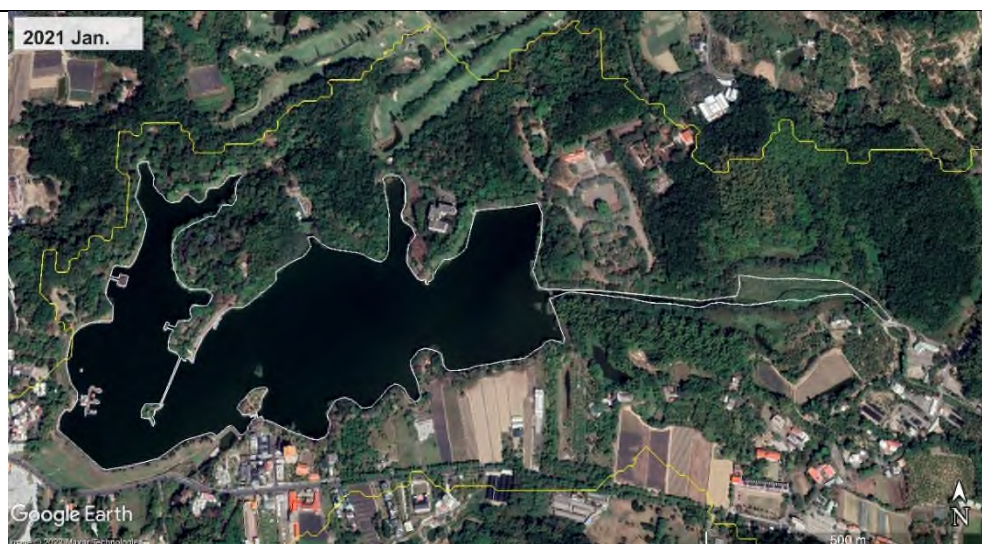
圖 3- 11 2000~2022 年虎頭埤水路範圍之衛星影像

a. 2000 年 10 月虎頭埤之衛星影像

b. 2010 年 12 月，水庫尾端有明顯之淤積

c. 2013 年 2 月水庫尾端之淤積面積顯著增加

d. 2014 年 11 月虎頭埤清淤後狀況，與現今之水庫範圍(白線)接近

e. 2016 年 8 月虎頭埤洪水後水體呈現混濁

f. 2021 年 1 月虎頭埤尾端又淤滿

g. 2022 年 4 月虎頭埤尾端清淤後情況

1973 年航照圖(圖 3-10)，可觀察到此時期虎頭埤上游來水並不從現今尾端進庫，反而從南方沿水庫邊緣蜿蜒而流，推測可能由於庫區尾端淤積至其改道。2000 年後(圖 3-11)藉由數年一次之清淤工程，使得水庫後方之水路固定。圖 3-12 為 1904、1977、2022 年虎頭埤集水區之流路與及水庫之變化。隨著林場 1970 年代之全面造林成效，可觀察到其後水庫區域與流路逐漸穩定，僅尾端需清淤，可見林場可能有減少土砂沖蝕與崩塌之成效。

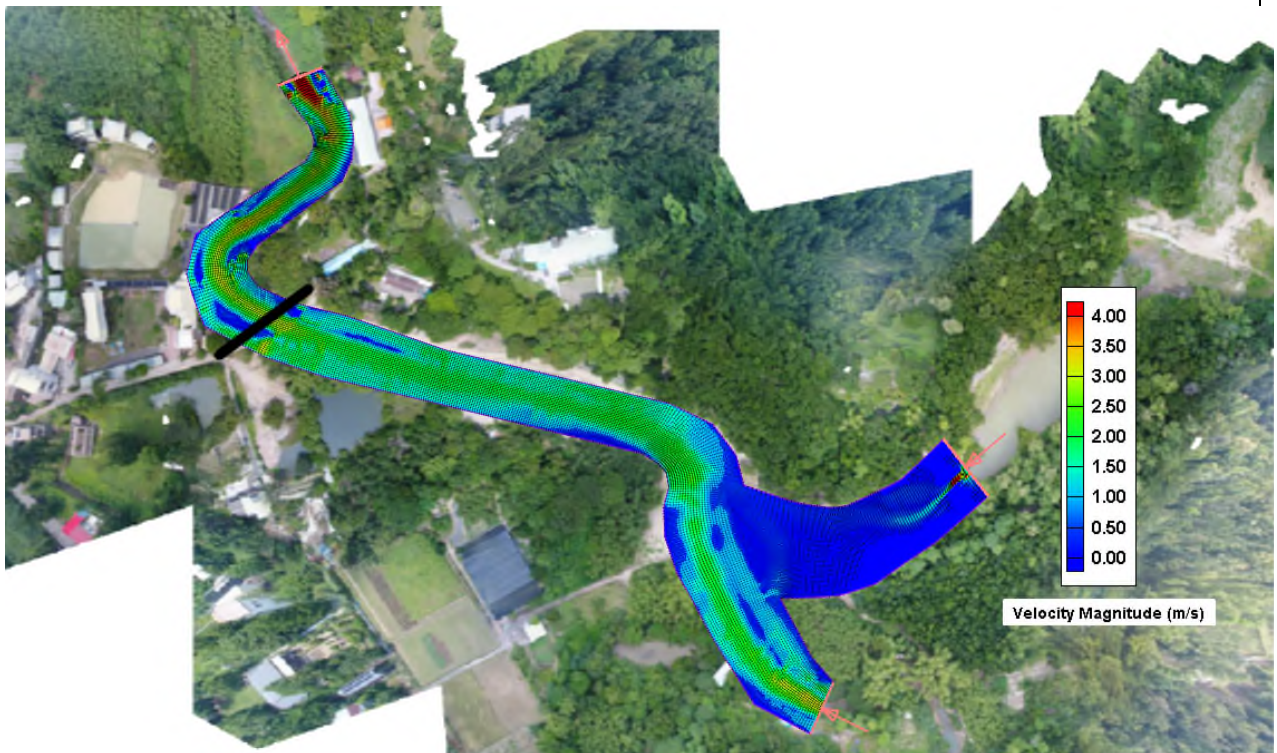
考慮新化林場段附近為主要觀光遊憩區域針對此區域規劃工程，在工程前先了解現況河道問題(圖 4-5~圖 4-8)。在  $Q_{50}$  的條件下，以  $1m*1m$  解析度之 DEM 建置數值模式，透過此數模地形觀察到，現況溪流河槽較淺、長年淤積且河道較窄且坡度緩，匯流處流路曲折，使得洪水於本區高灘，超越護岸溢淹高灘地及鄰近保全對象。而水深分布可以看到現況深槽水深平均 4.5 公尺、高灘地亦有約 1.0 公尺淹水情形，洪水超越護岸溢淹高灘地，顯示整體河段通洪能力嚴重不足之問題。加上護岸老舊等問題易於洪水期間破損，同時河道平緩坡度約  $0.39\sim1.1\%$ ，易在洪水後發生淤積。河道也因土砂淤積導致通洪斷面不足，造成河幅縮減，溢流至兩旁步道建物區域。上游因為水位壅高造成河道流速趨緩，除下游邊界處因受邊界條件影響外，其餘處深槽流速約在 2.5 公尺/秒、灘地流速約  $0\sim1.5$  公尺/秒。過虎源橋(圖 4-8 黑線)後深槽流速更提升至 3.5 公尺/秒，使得堤岸亦受水流剪力破壞。模擬結果清楚指出本河段具有通洪能力不足且缺乏滯洪空間之缺點。圖 4-9 為動床數模結果，然動床數模因輸砂模式與參數眾多、需多期地形與洪水水文資料進行檢定驗證後方能較為準確之結果。本動床結果僅用於與施工後之模擬結果進行相互比較。

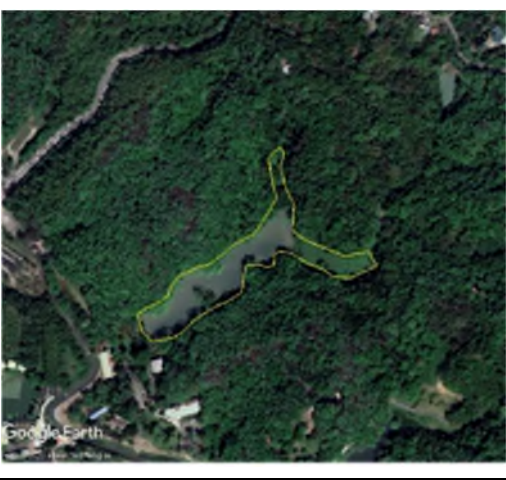
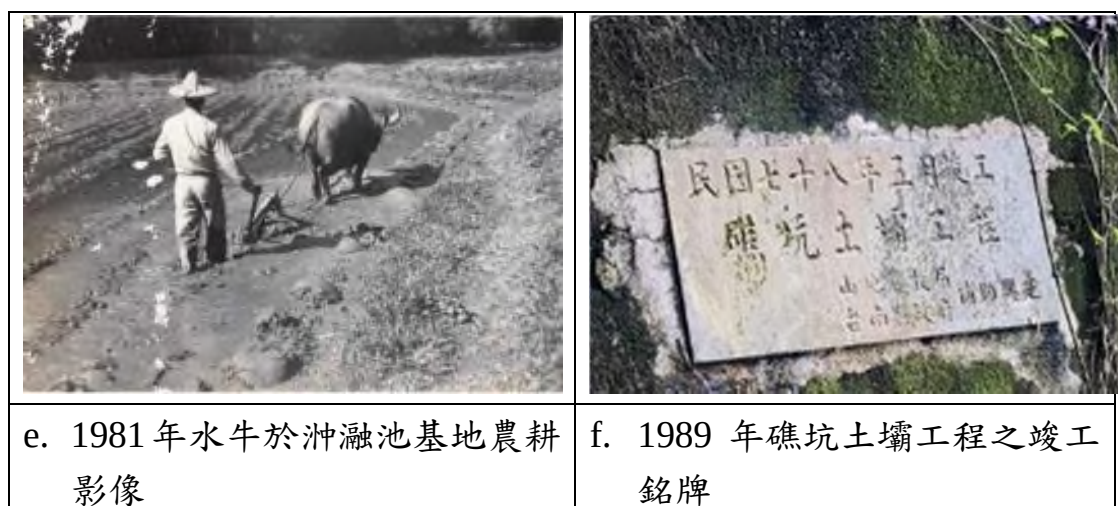
圖 4- 16 沖瀾池歷年變化

| c. 1999 年建立土壩後(農航所航空照) | d. 2022 年沖融池水域樣貌(google earth) |

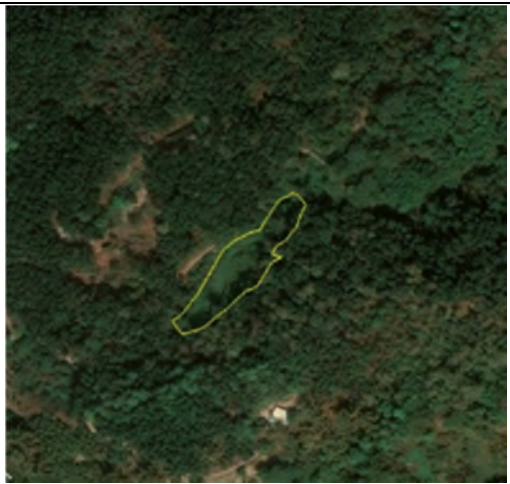
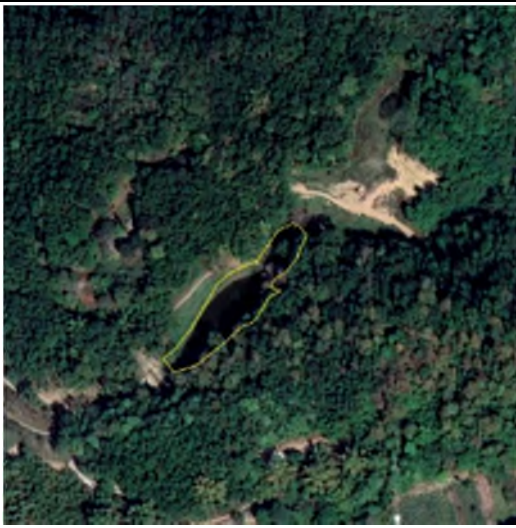
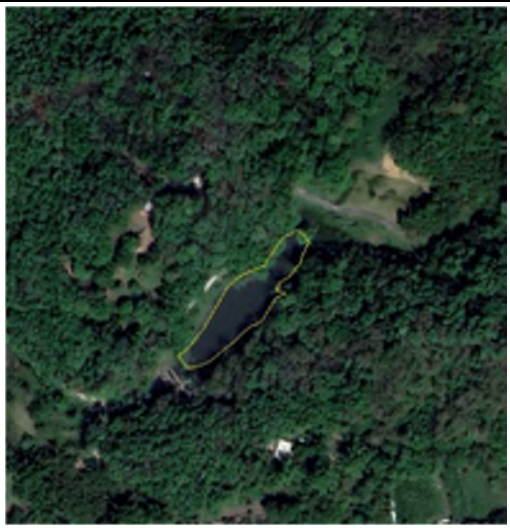
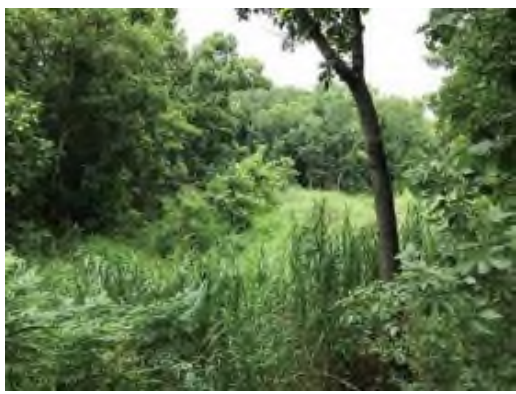
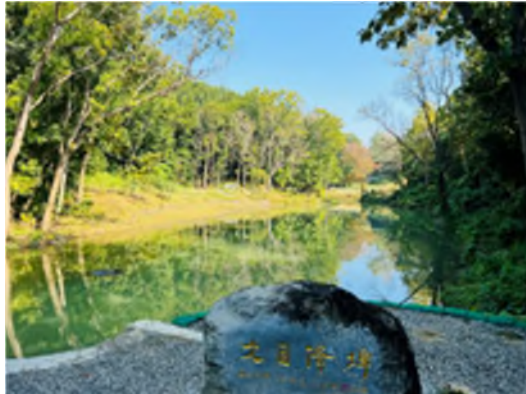
圖 4-17 大目降埤歷年變化

大目降埤原為林地內野溪，因長年颱風豪雨影響造成坡面土壤沖刷崩塌，1998 年由林務局嘉義林區管理處進行崩塌地緊急處理工程築壩穩固邊坡，為因應極端氣候變化，2019 年水土保持局臺南分局編列預算 710 萬辦理清淤及壩堤整修工程，2020 年完工重新恢復蓄水功能（圖 4- 7）。清淤後為 1.2 公頃的面積、最大蓄水量可達 6 萬公噸。除解決新化林場苗圃缺水問題外，更兼具灌溉、防洪蓄水、防災及景觀功能。另外，在 2021 年虎頭埤滯洪農塘改善工程中興建 2 座 100 噸的蓄水池，以利於坡地灌溉困難的問題。藉由大目降埤埤塘具有蓄水、調節雨量、並能補充地下水及淨化水質的功能，於大目降埤旁抽取地下水至蓄水池，提供完善農田灌溉設施，協助原來灌區以外的農地，增加更多的灌溉設施。

| <p>a. 日據時期大目降水域位置</p> | <p>b. 2019 年 2 月大目降清淤及壩堤整修工程前(google earth)</p> |
| <p>c. 2021 年 1 月大目降清淤及壩堤整修工程後(google earth)</p> | <p>d. 2022 年 4 月大目降水域樣貌 (google earth)</p> |
| <p>e. 施工前河道淤積、雜草叢生失去蓄水功能</p> | <p>f. 大目降埤完工蓄水(2020)</p> |

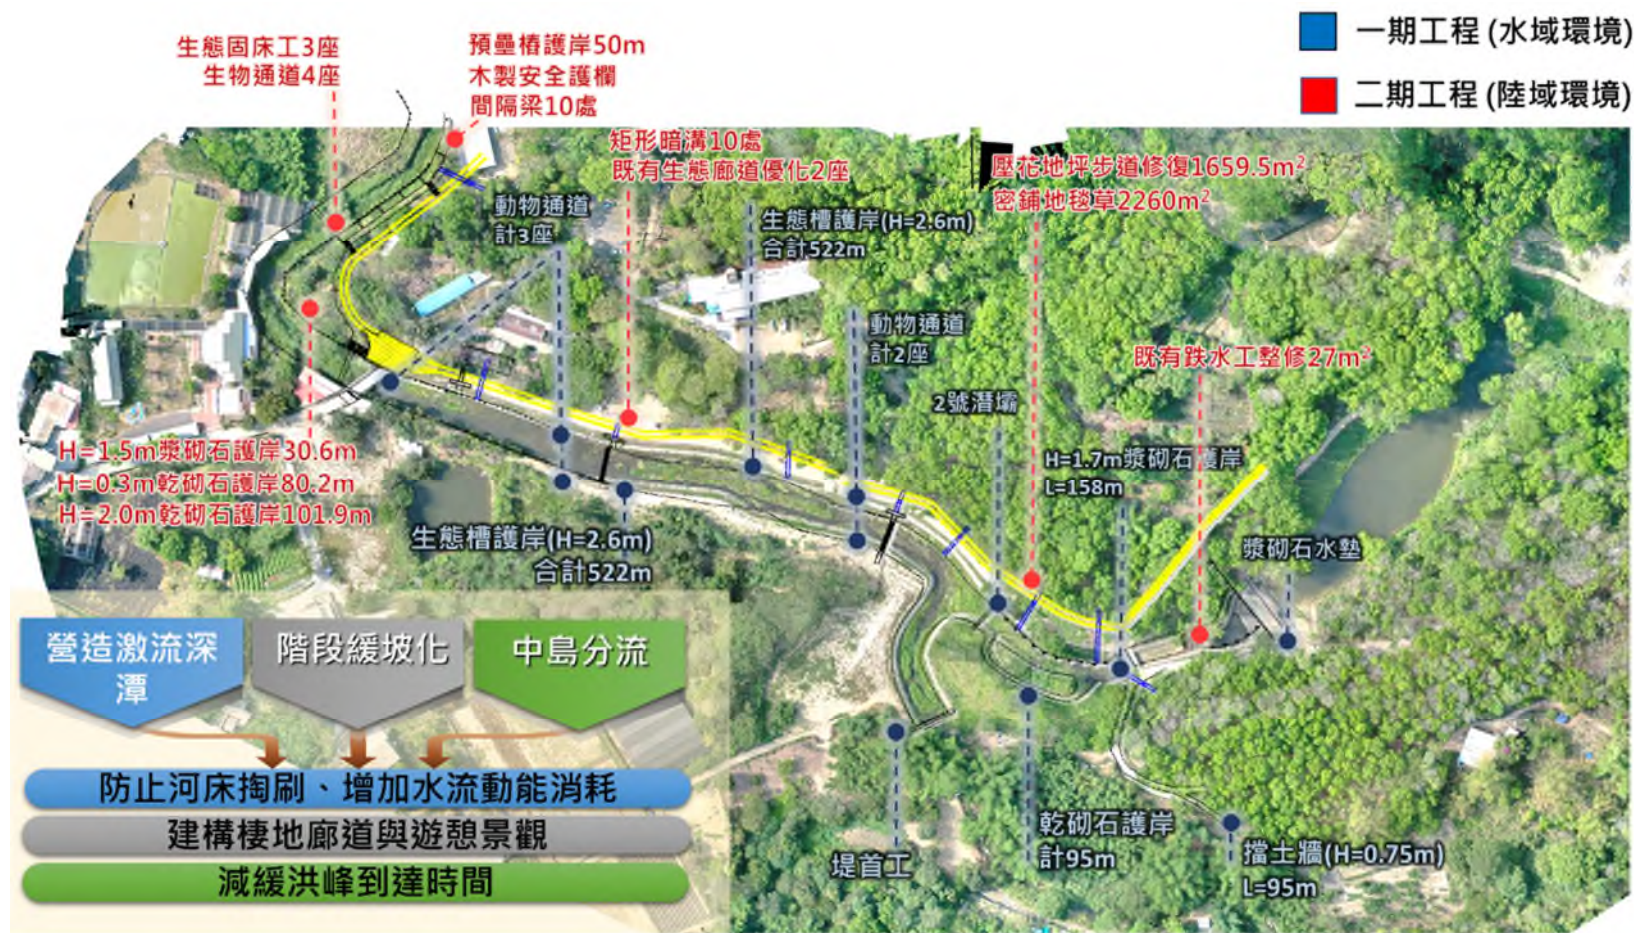
圖 4- 18 虎源溪(新化林場段)整治內容

擬洪水漫淹的範圍，並設計多階層式斷面(圖 4-23)，以解決通洪能力不足且缺乏滯洪空間的問題，並增加約 1000 平方公尺的面積(圖 4-24)；拓寬河幅由原始 10.5 米河寬增至 13.5 米(圖 4-25)，增加通洪面積後有效減緩流速以穩定水流；使用疏伐材構築三座生態固床工，生態固床工。採用當地的材料(桃花心木及竹子)以利於腐朽時更換，同時也減少混凝土的使用量，達到減碳的功能。圖 4-26 為 CCHE2D 模擬洪水上漲之過程。當洪水來臨時，彎道之多階層式斷面會先溢過降低之舊有護岸，右方多階段砌石區作為延伸之行水區，隨後洪水向下蔓延至下游修整之複式河槽，達到防洪、維護生態與溪流美學的目的。本河段護岸建置完成後於 2022 年 8 月 15 日連日逢降雨事件，平時複式斷面右側為乾床，圖 4-27 為當日降雨強度達到 61.5mm/hr 時之洪水照，與前述模擬結果雷同，多階層複式斷面發揮彈性通洪作用，有效達到通洪面積增加、減緩流速以穩定水流的功能(圖 4-27)。

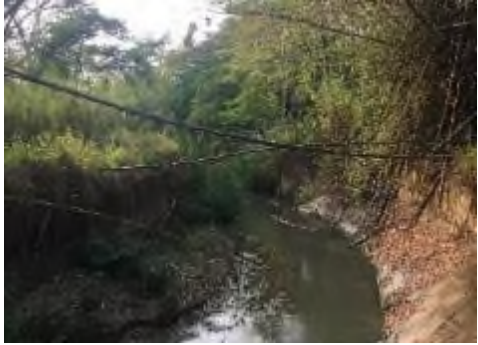
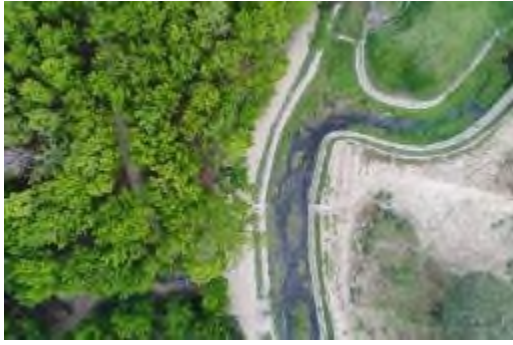
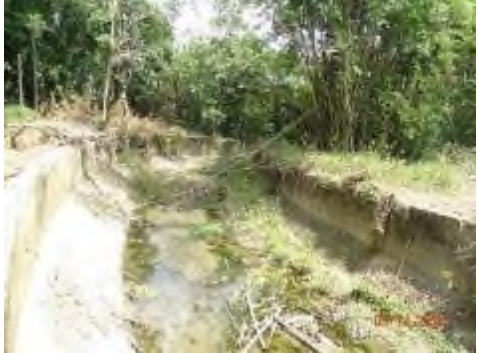
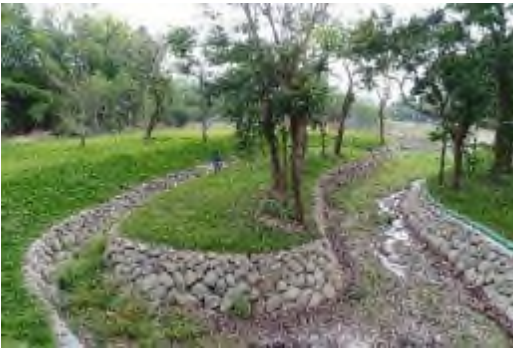
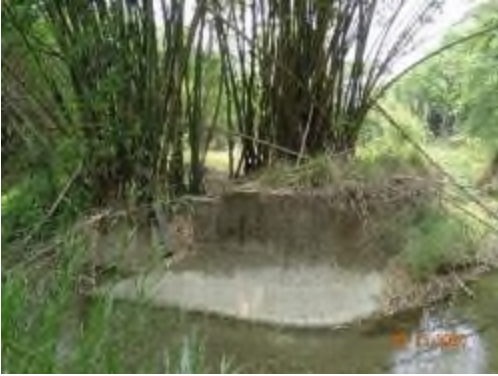
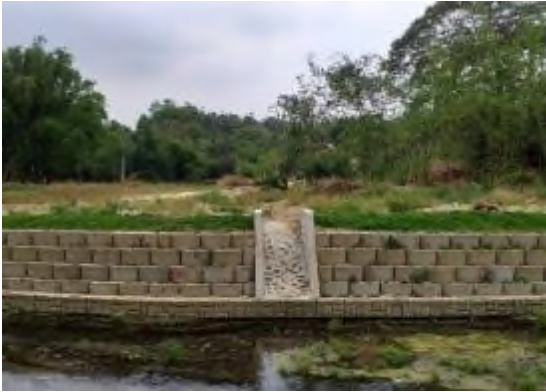
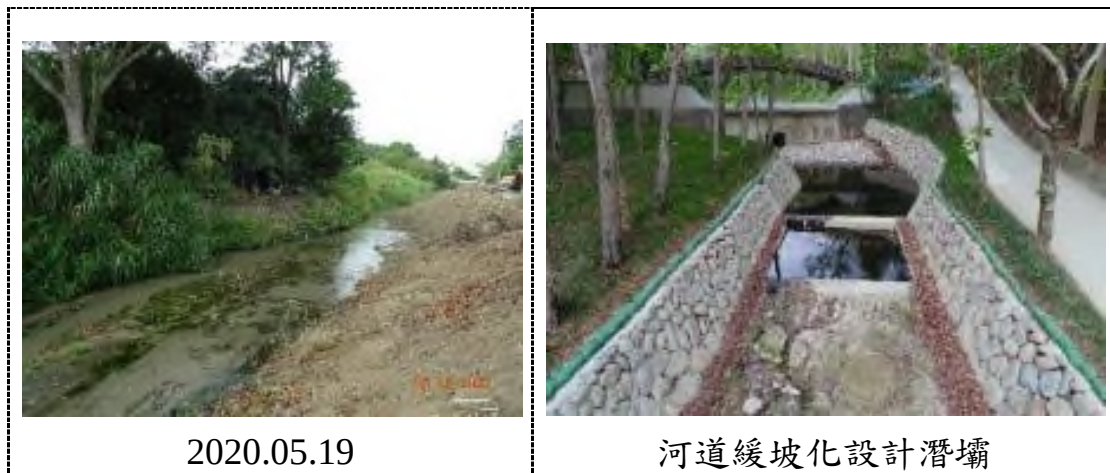
圖 4- 20 虎源溪整治工程整治前後照片(2020 年)

| 整治前 | 整治後 (2021.04.19) |
|---|---|
| <p data-bbox="416 667 592 712">2020.03.17</p> | <p data-bbox="911 667 1209 712">匯流處、河幅增加</p> |
| <p data-bbox="416 1133 592 1176">2020.05.19</p> | <p data-bbox="1023 1133 1098 1176">中島</p> |
| <p data-bbox="416 1648 592 1688">2020.05.19</p> | <p data-bbox="983 1648 1134 1688">生態階梯</p> |

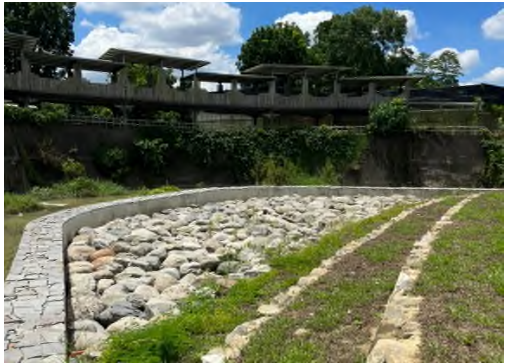
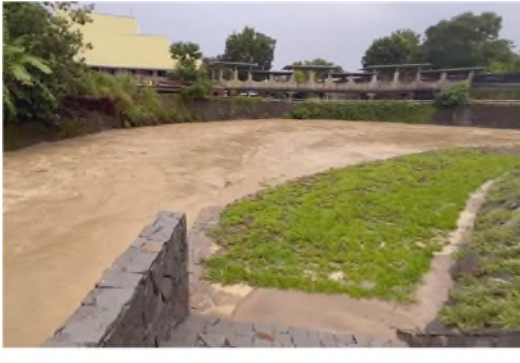
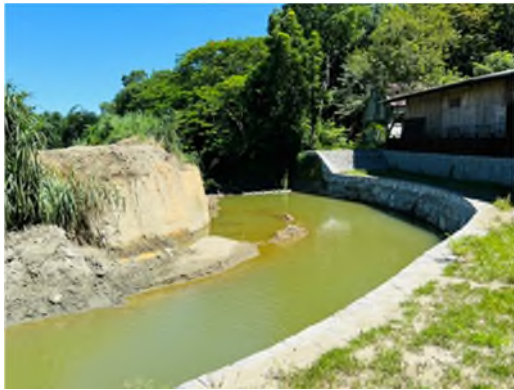
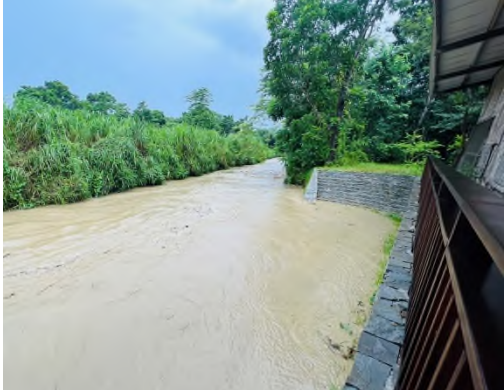
圖 4- 27 複式河道於 2022.08.15 洪水期間通水狀態

| <p>a. 彎道區複合式護岸完工圖<br/>(2022.08.05)</p> | <p>b. 洪水期間多階層複式斷面增加<br/>彈性之滯洪空間 (2022.08.15)</p> |
| <p>c. 2022.08.05</p> | <p>d. 多階層複式斷面增加彈性之滯<br/>洪空間 (2022.08.15)</p> |

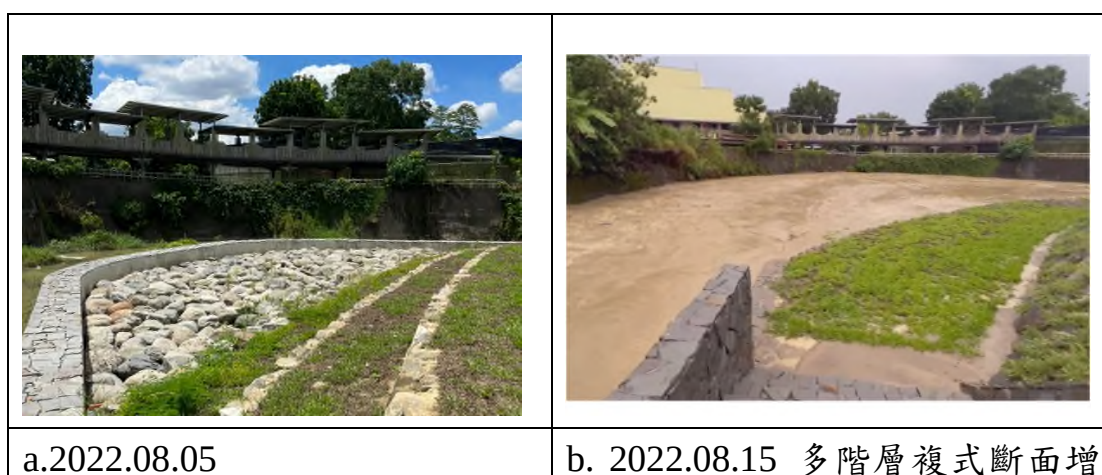
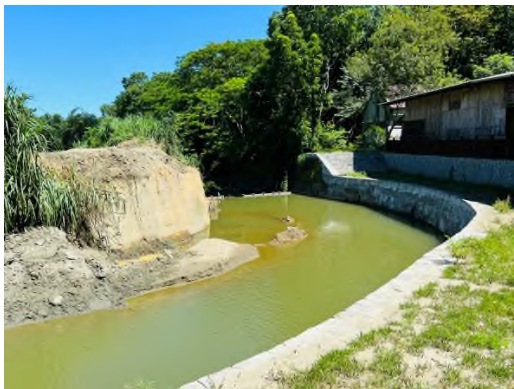
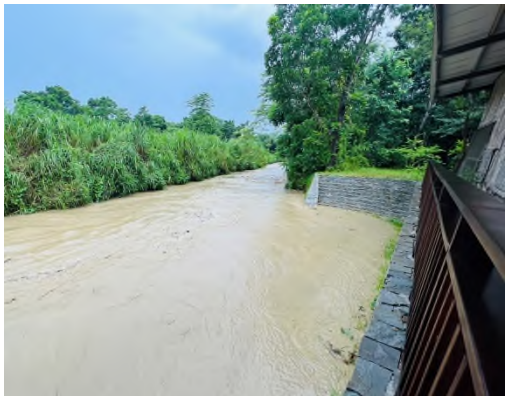
圖 5- 6 2022.08.15 洪水漫淹狀況

| 加彈性之滯洪空間 | |
| c. 2022.08.05 | d. 2022.08.15 多階層複式斷面增加彈性之滯洪空間 |

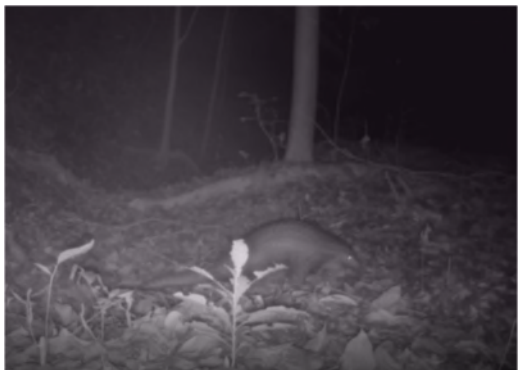
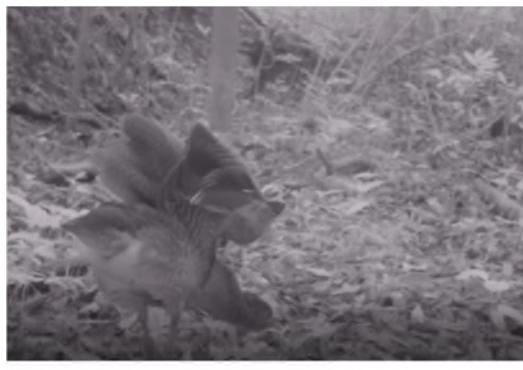
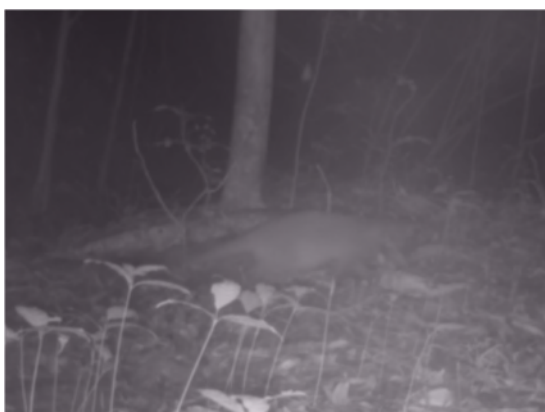
圖 5-13 紅外線自動相機記錄照片

| 穿山甲(拍攝時間：111/4/28 20:04) | 黑冠麻鷺(拍攝時間：111/8/4 07:56) |
| 白鼻心拍攝時間(111/08/19 1:51) | 大冠鷲(拍攝時間：111/08/01 14:06) |

虎源溪流域貫穿新化林場，河岸兩旁之森林、刺竹、草生（濕）地涵養豐沛水源，致虎源溪終年有清澈流水，除涵養虎頭埤水庫水源外，更蘊涵豐富生態資源。由 2020 年的資料中，共記錄維管束植物 215 種，其中特有種 3 種；陸域共記錄到哺乳類 6 種、鳥類 46 種、爬蟲類 6 種、兩棲類 8 種、蜻蜓類 10 種、魚類 5 種、蝦蟹螺貝類 2 種，共紀錄 297 種，特有(亞)種計 29 種，保育類計 3 種，分別為大冠鷲、黃嘴角鴉及領角鴉，1 種其他應予保育之野生動物為食蟹獐，另外也有目擊及其他紀錄發現珍貴稀有保育類的穿山甲、草鴉。由之前的紀錄可發現陸域生態系逐漸趨於穩定狀況，而在紅外線自動相機則記錄到穿山甲、黑冠麻鷲、白鼻心、食蟹獐、大冠鷲及鼬獾等 6 種物種。整體而言，兩次調查物種均以中、小型哺乳類為主，部分為鳥類(圖 5-13)，詳如附錄二所示，因此後續的調查會針對溪流生態進行補充。2022 年在施工過程期間(3 月)記錄到魚類共 7 科 11 種，蝦類共 2 科 3

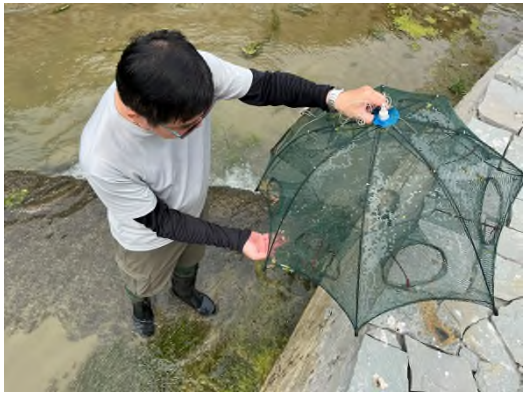
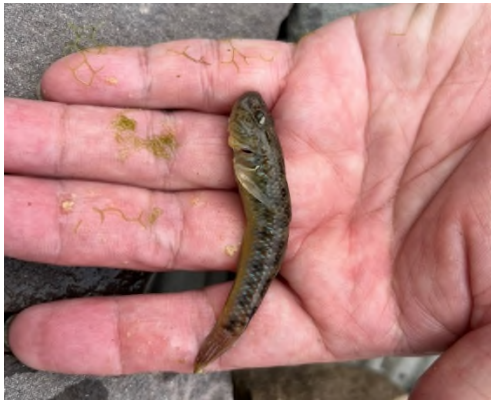
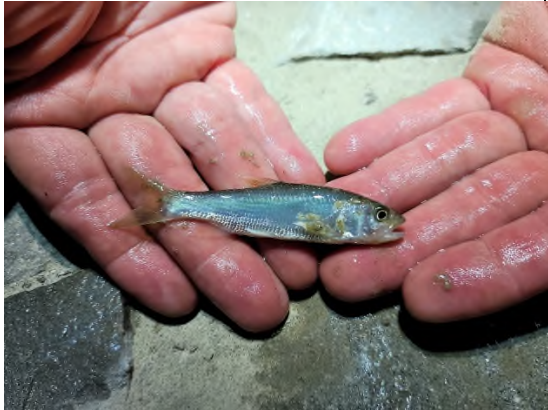
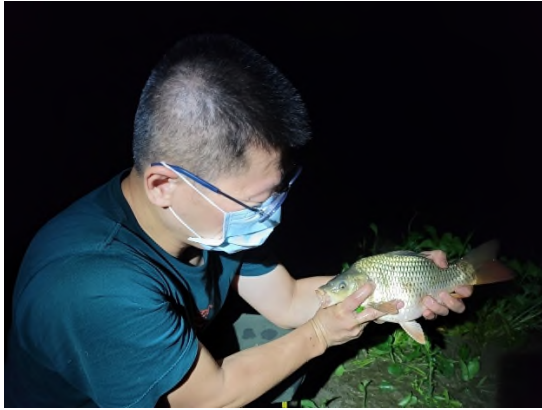
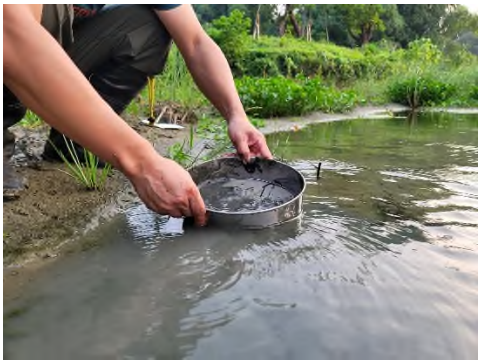
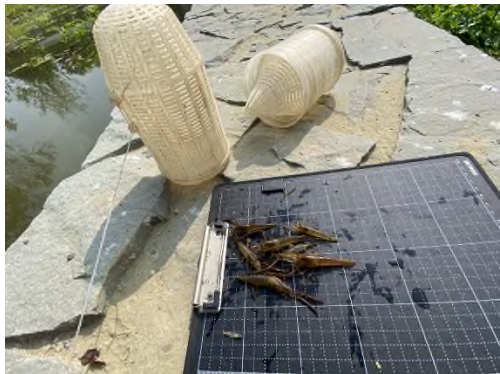
圖 5- 15 生物調查記錄

| <p>a. 利用網具進行魚類調查</p> | <p>b. 極樂吻鰕虎</p> |
| <p>c. 粗首馬口鱖</p> | <p>d. 鯉</p> |
| <p>e. 使用底泥採集器調查螺貝類</p> | <p>f. 使用蝦籠調查蝦蟹類</p> |

總而言之，調查物種組成均不豐富，而因樣站之棲地環境與 2020 及 2022 年的樣站有所不同，因此物種組成亦不同，但整體而言 2010 年調查物種多以螺貝類為主，而 2021 年則多為蝦蟹類，2022 年的調查則相對完整。根據目前的調查結果顯示，已有發現短吻紅斑吻蝦虎、瘤蟯等指標性物種，相對於其他物種而言，生態區位較為狹窄，此結果也顯示河川棲地逐漸恢復且趨於穩定。但因溪流狀態仍受環境因子擾動，河岸植被亦未完全復育，亦對水域生物組成造成影響，建議需要長期監測，觀察後續生物的變化，並於豐、枯水期不同季節持續調查、追蹤，瞭解工程對生物之影響。
