**GBInSAR 山崩即時預警觀測標準作業程  
序律定與驗證**

**Establishment and Validation of SOP for  
Landslide Early Warning Observation via  
GBInSAR**

**(成果報告書)**

執行單位：國立成功大學

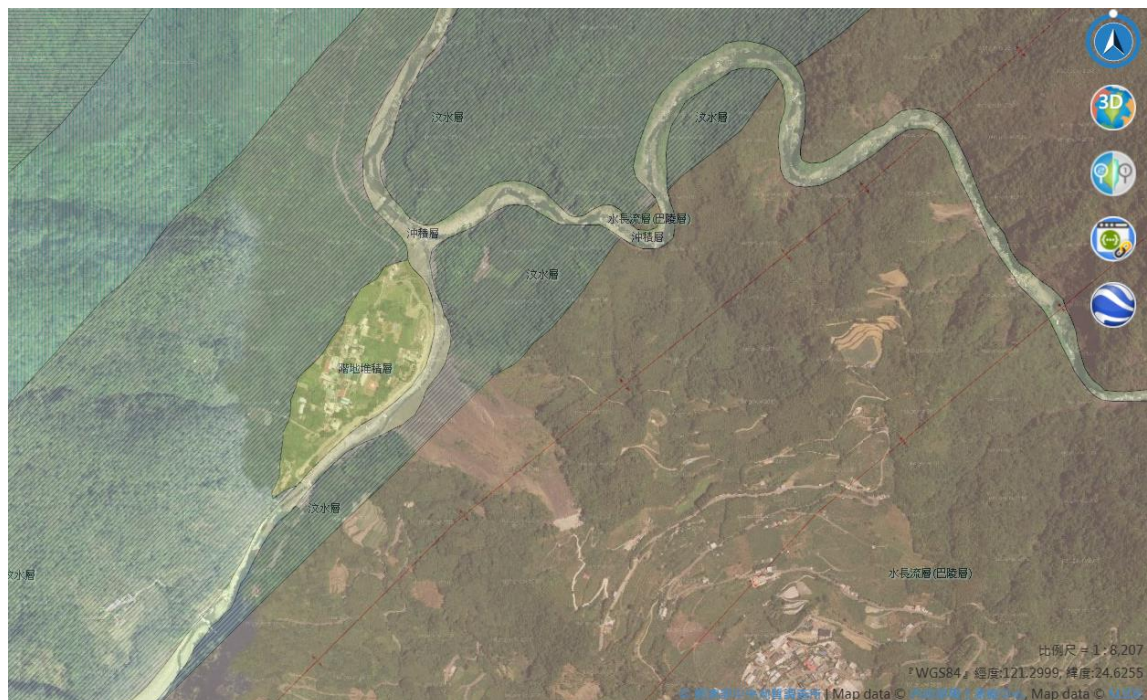
圖 2-2 白石大崩塌五萬分之一地質圖(中央地質調查所-山崩雲)

位於新竹縣尖石鄉，在海拔 850 公尺上的秀巒部落(又稱控溪部落)，身處群峰環繞的白石溪(薩克亞金溪)與泰岡溪(塔克金溪)交匯處。其竹 60 線 31k 處旁邊坡，被稱白石大崩塌，近年發生多起滑動崩塌事件，較大崩塌事件為 2016 年 10 月 1 日梅姬颱風過境後，及 2021 年 9 月 13 日璨樹颱風過境後。其地質岩性為巴陵層及汶水層，如圖 2-2，為中央主管機關劃定之山崩與地滑地質敏感區，如圖 2-3。其地形高差大且坡度陡，對於已崩塌區域，其可能的致災因子為此處鬆散材料堆積、溪流淘刷坡腳、地下水滲出沖刷坡面等(青山工程，2018)。逐年變化如圖 2-4。

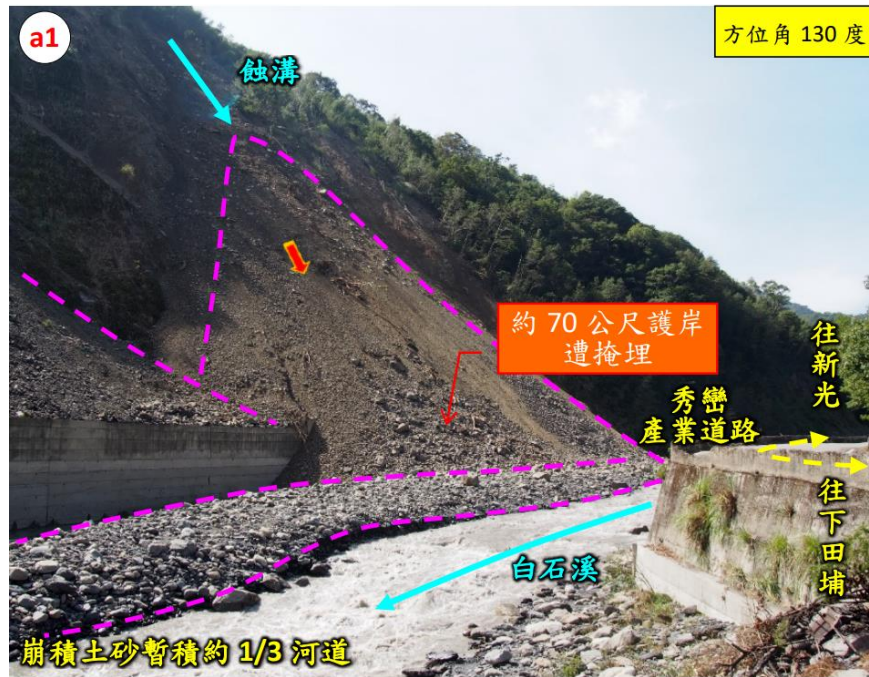
圖 2-5 2016 年 10 月白石大崩塌現場照(水保局，2016)

2016 年梅姬颱風過境後，受颱風的間接影響，10 月 1 日上午 10 時，白石大崩塌發生崩塌，崩落之土砂堆積於白石溪河道，佔據約三分之一河道寬度。推估崩塌面積約 5,460 平方公尺，土方量約 3,500 立方公尺。約有 70 公尺之護岸遭掩埋(水保局，2016)，現場如圖 2-5 所示。該年後續也陸陸續續發生山崩的災情。

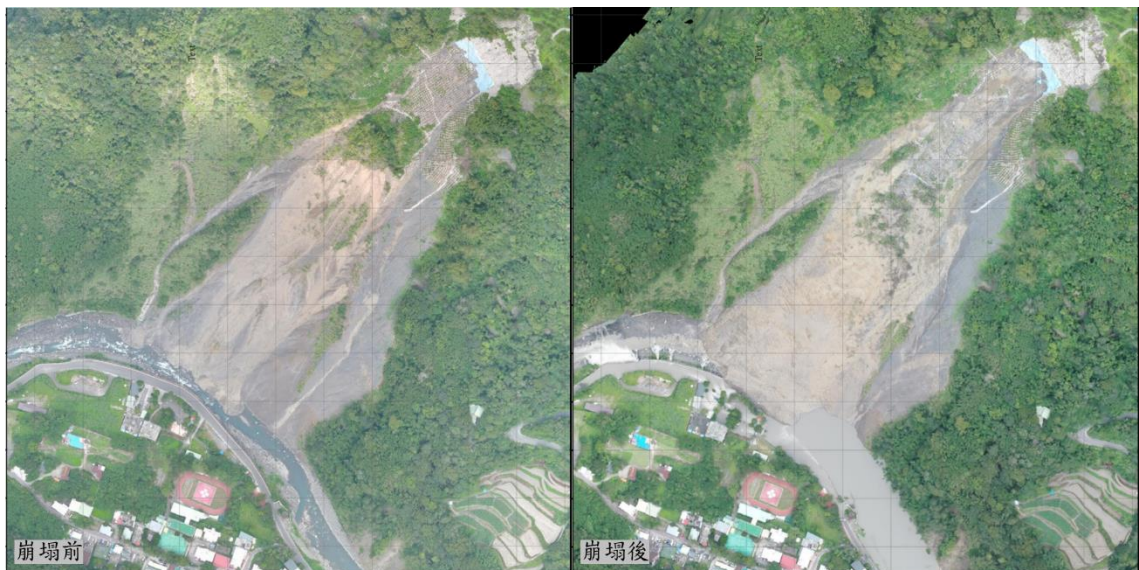
圖 2-6 2021 年 9 月 13 日白石大崩塌空拍照

2016 年璨樹颱風過境後，白石大崩塌受璨樹颱風外圍環流降雨影響，9 月 13 日十時發生大規模崩塌，崩落土石淤積於白石溪河道與左岸竹 60 線道路，造成交通中斷及溢流溪水漫淹民宅。由圖 2-6 空拍照可清楚看到，崩塌土石阻塞溪流，溪邊直接受淹水影響，五戶民宅緊急疏散撤離外，秀巒國小亦全面停課轉往分校上課。現場照片如圖 2-7 所示。

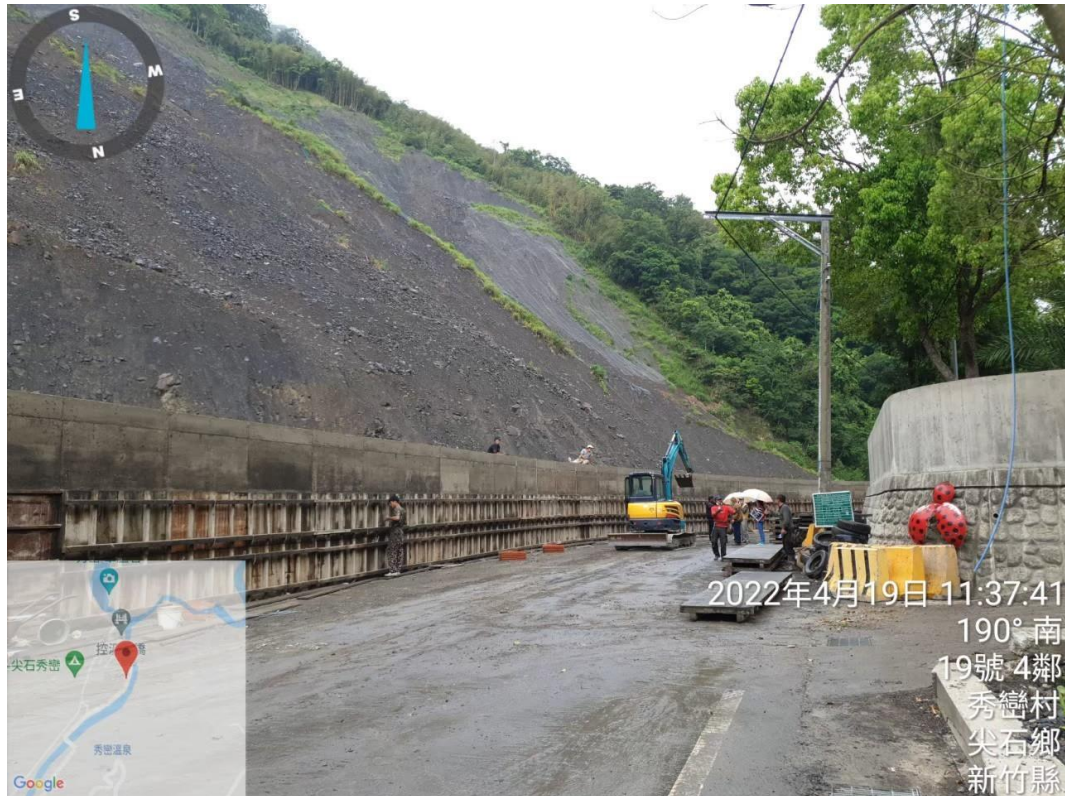
圖 2-8 秀巒崩塌地監測現地勘查檔土牆施工(2022/4/19)

本計畫於 2022 年 4 月 19 日於秀巒部落進行現地勘查作業，現地正在進行檔土牆維護作業，現地照片如圖 2-8 與圖 2-9。並參加台灣整合防災工程技術顧問有限公司辦理的當地土石流疏散撤離之教育訓練，如圖 2-10 與圖 2-11。經現地巡視後，確定於秀巒白石大崩塌地對面之「劉老村長露營區」進行 GB-SAR 長期監測設置地點，該地區有市電、可通視崩塌地範圍且有良好腹地唯合適架設 GB-SAR 儀器之場域，如圖 2-12 至圖 2-14。

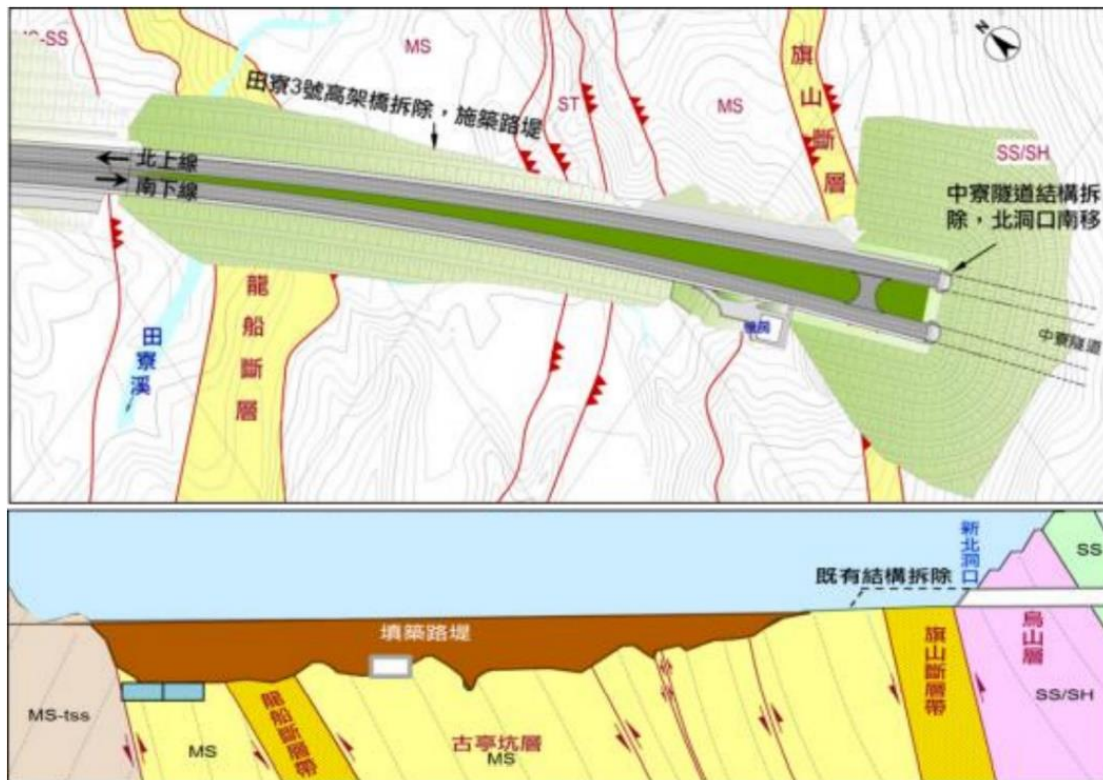
圖 2-15 長期改善工程配置示意圖(高公局，2018)

改善工程內容為拆除既有田寮 3 號高架橋，新建路堤通過斷層帶；拆除既有中寮隧道北洞口，以修坡路塹通過斷層帶。以柔性結構(路堤、路塹)取代剛性結構(橋梁、隧道)，吸納大地擠壓與斷層活動之變形。另外，觀察 Google Earth 衛星影像時序，也可更清楚了解改善工程的樣貌，如圖 2-16。大地變位速度場分布平面圖及三維速度場剖面圖如圖 2-17。

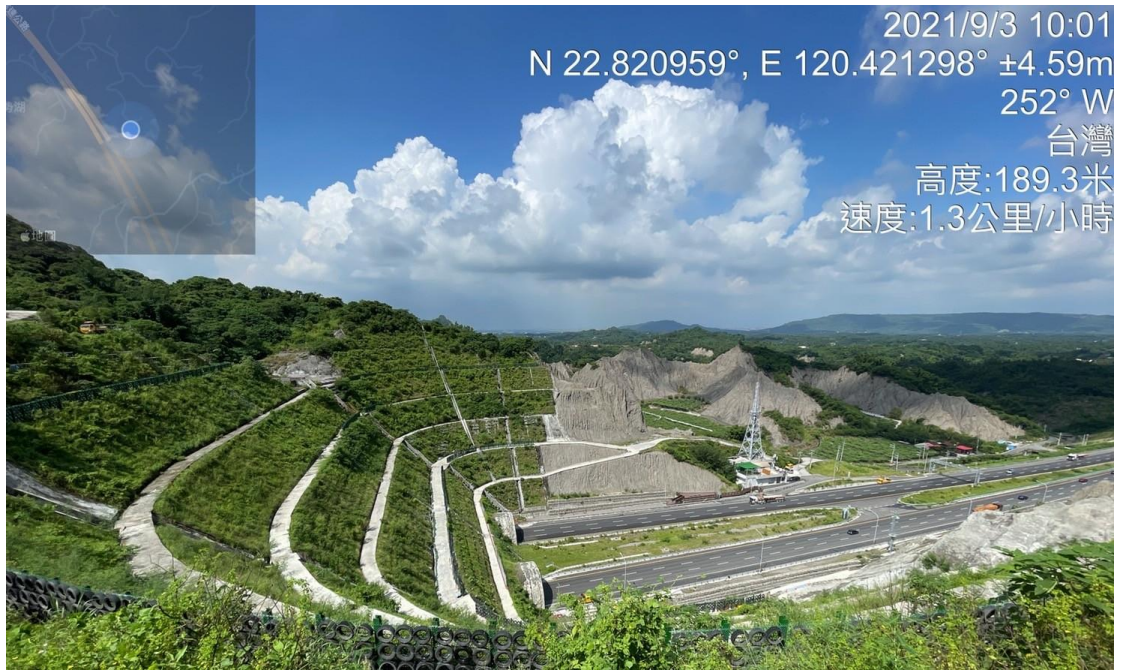
圖 2-19 中寮隧道北洞口 GB-SAR 擺放監測視角(中寮隧道)

中寮隧道北洞口儀器擺放監測位置之視角，如圖 2-19，位於第七階層，目標距離約 100 至 280 公尺，視野開闊、足夠腹地，期望在此進行巡迴式 GB-SAR 掃描作業，以觀察斷層邊界錯動情形。

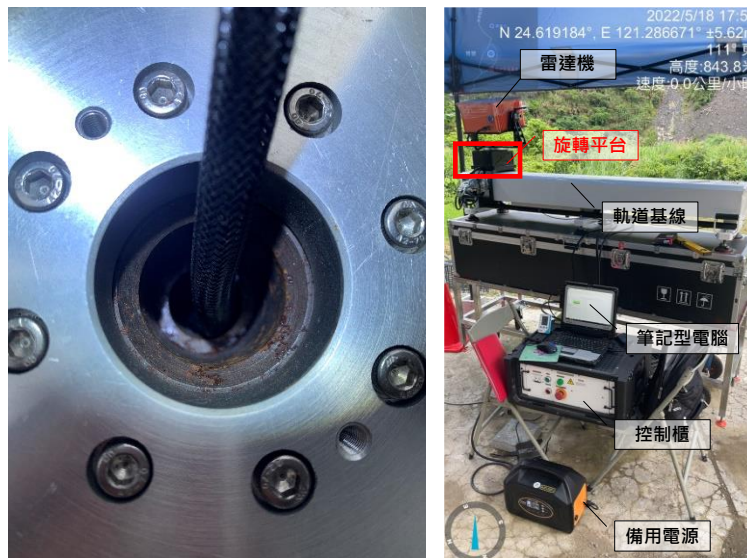
圖 3-11 GB-SAR 儀器冒煙位置(左)設備相對位置照片(右)

在 GB-SAR 連續運作 72 小時候，儀器發生故障情況，旋轉平台發生冒煙，位置如圖 3-11(左)，故障儀器相對整體設置如圖 3-11(右)中紅框處，經現場拆解後如圖 3-12 仍無法現地排除，故僅觀測 72 小時後便先後撤。後續檢查為旋轉機構之伺服馬達燒毀。

由於本次設定掃描間隔為 5 分鐘 1 次，可能為機構散熱時間不足，或是機構因使用年限或電壓不穩等其他原因產生故障造成伺服馬達燒毀，若再進行監測則會增加掃描間隔時間，確保儀器有較長時間進行散熱。

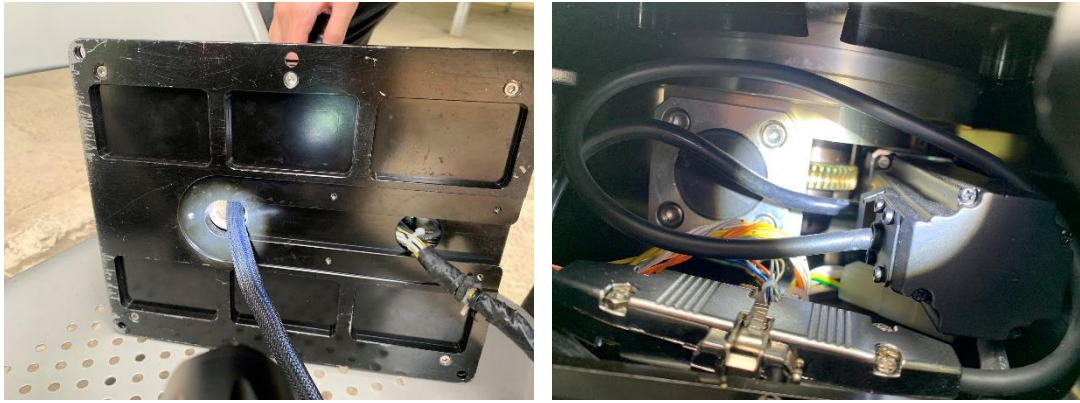
圖 3-12 旋轉平台現地拆解檢視問題

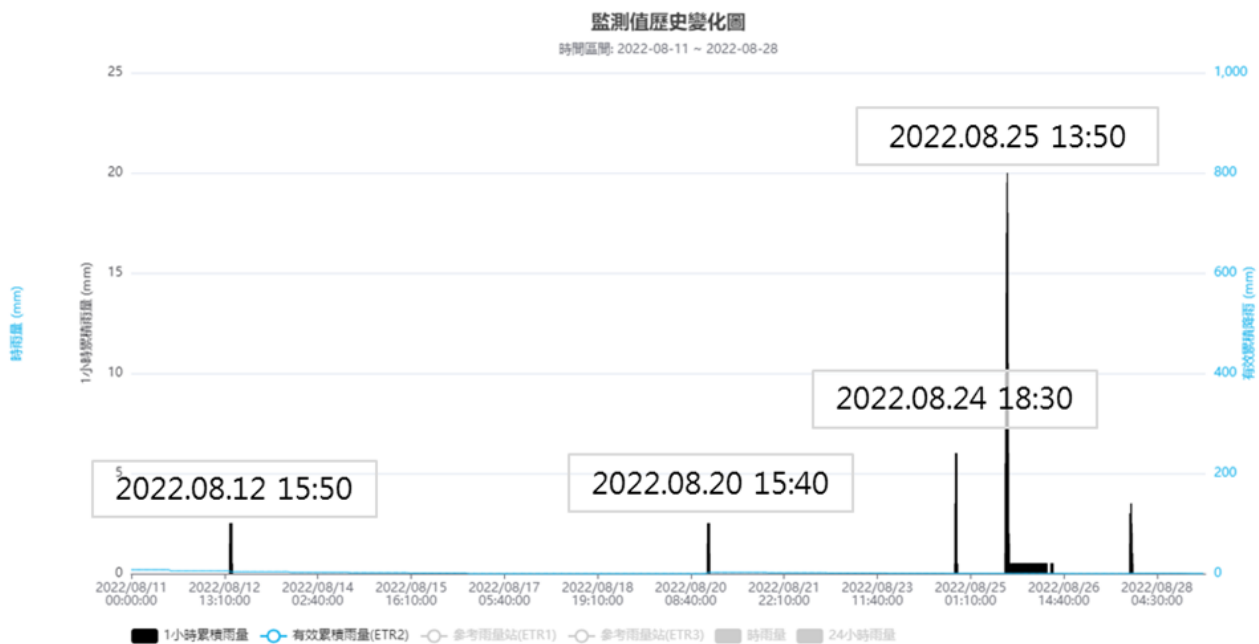
圖 3-13 秀巒部落 8 月 11 日至 8 月 27 日一小時累積雨量紀錄  
(註：資料引用自「大規模崩塌監測整合系統」)

為瞭解監測過程中邊坡的微變動現象與當地的降雨量關係，工作人員除了現場重點紀錄天氣變化外(如降雨時間、現場溫度變化等)，另委請水土保持局曾名賢先生協助聯繫，透過「大規模崩塌監測整合系統」(簡稱大崩系統)取得秀巒部落現地雨量紀錄；雨量紀錄如下圖 3-13 所示。

由圖 3-13 可知，8 月 11 日下午日至 8 月 27 日上午間，有紀錄的降雨事件有四場，各雨量事件資訊記錄如下表 3-3 所示。

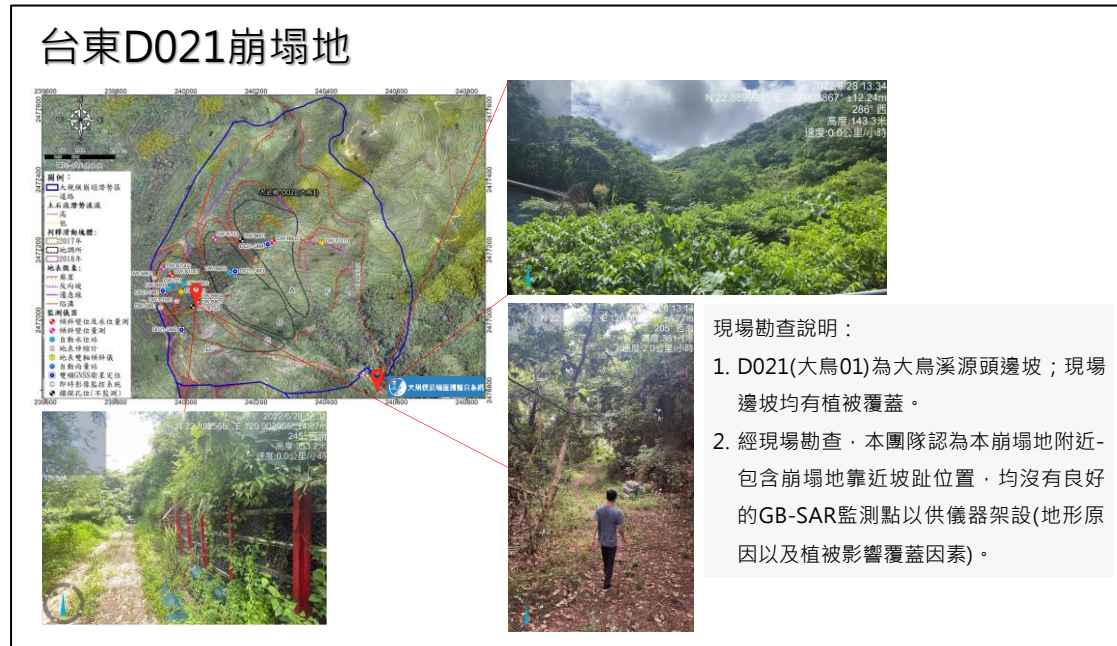
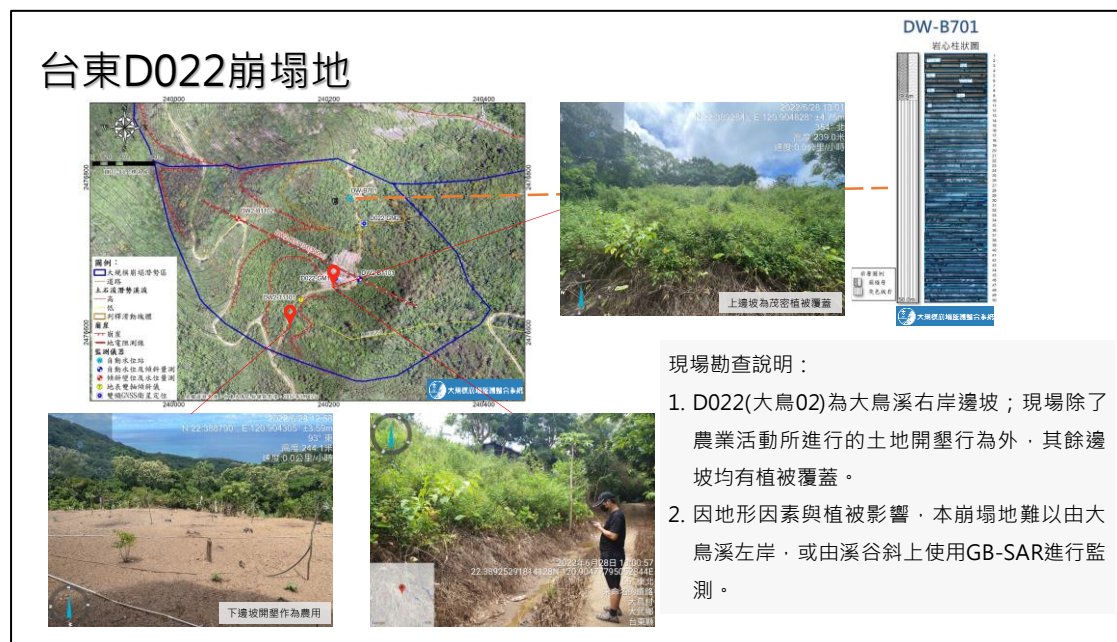
圖 3-38 台東大鳥 D021 現場評估 GB-SAR 設置情況

圖 3-39 台東大鳥 D022 現場評估 GB-SAR 設置情況

於 2022 年 6 月 28 日於現地進行勘查，發現該崩塌地範圍廣大，且佈滿植被無裸露地，無法使用 GB-SAR 進行現地觀測，評估現況如圖 3-38、圖 3-39。

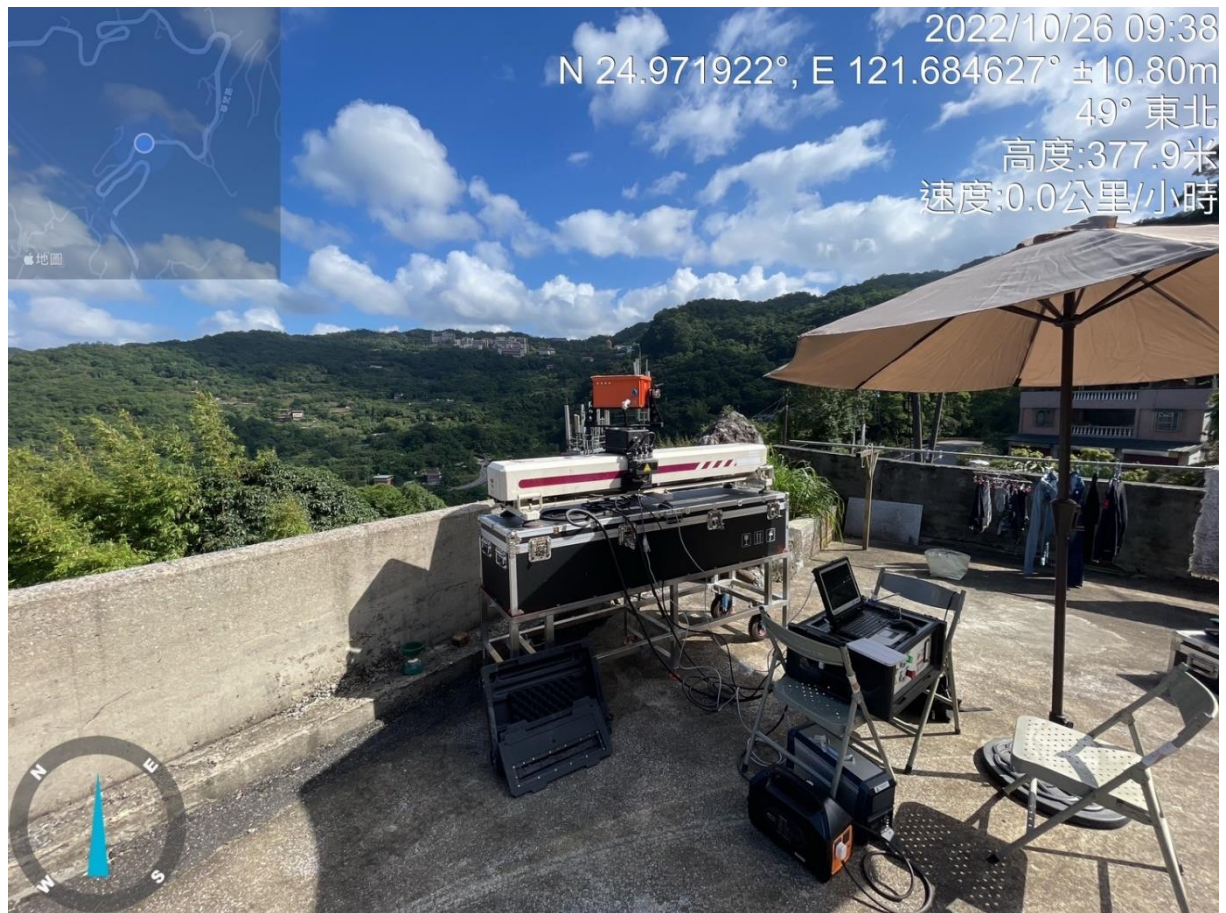
圖 3-41 GB-SAR 現場測試掃描 T001 崩塌地

排除前期測試掃描角度、俯角、調整 PS 點篩選參數之測試影像，實際穩定掃描取得測試影像組數總共六組，現場監測狀況如下圖 3-41、GB-SAR 測試掃描結果如圖 3-42，目標邊坡反射訊號強度、以及影像間同調性比較結果如圖 3-43 所示。

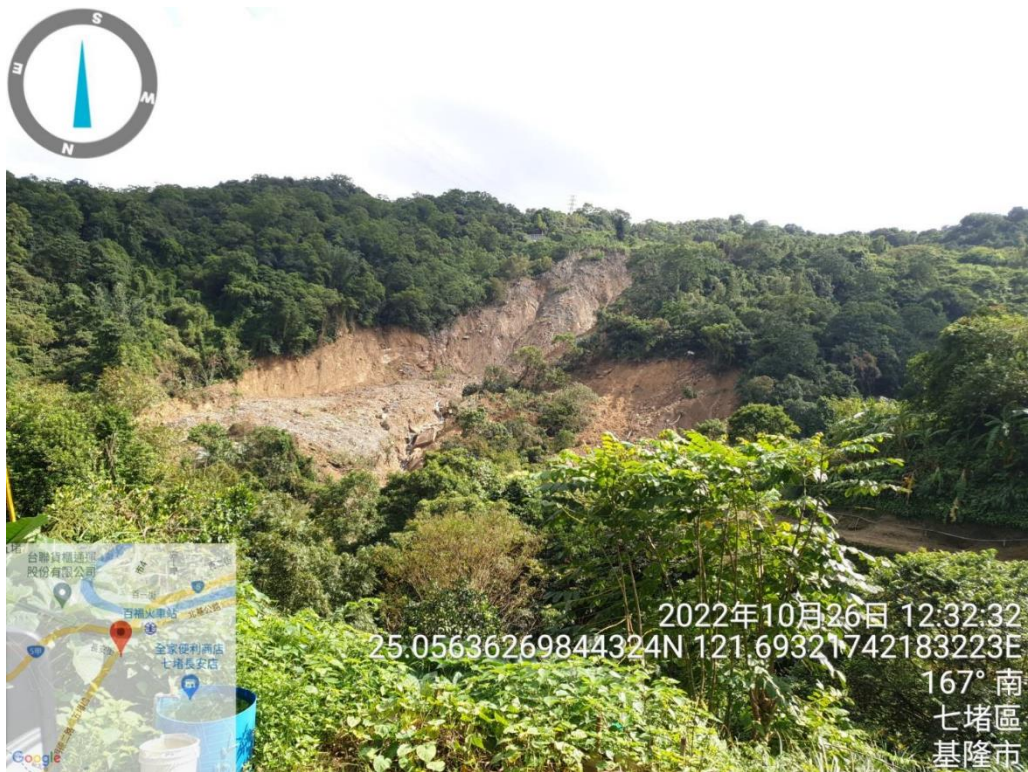
圖 3-45 選定可能適合架設 GB-SAR 之視野與相關坐標資訊

十字星形位置為目前團隊沿崩塌地周圍尋找到最適合 GB-SAR 架設位置，視野、相對距離分別如下圖 3-45、圖 3-46 所示。

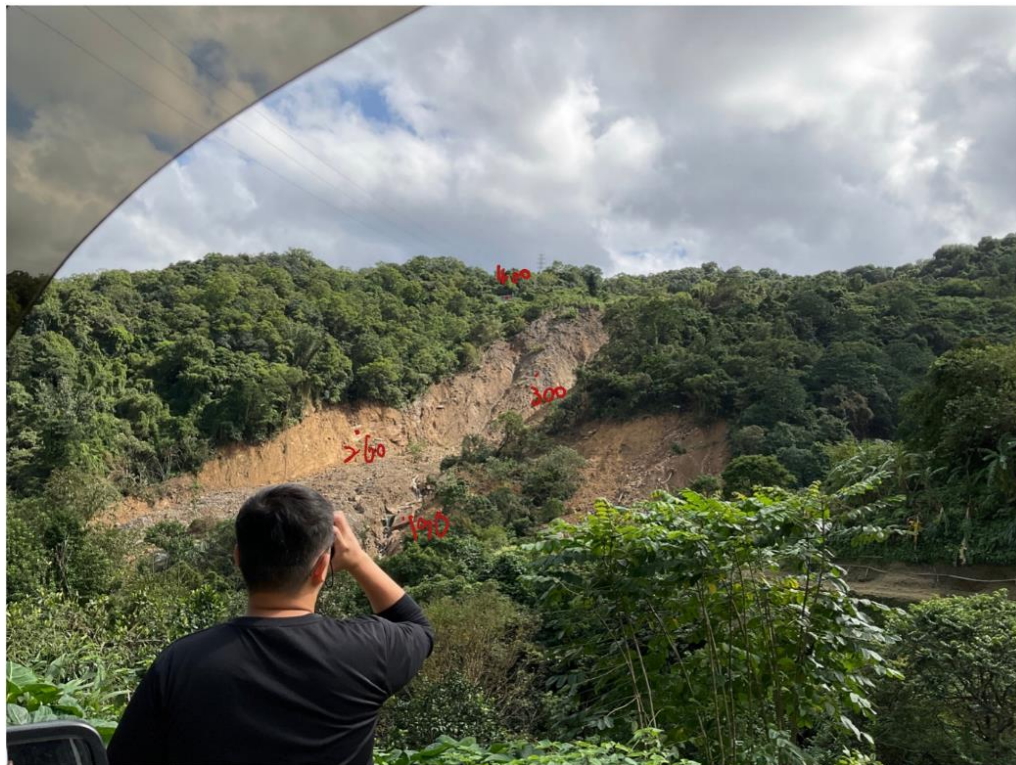
圖 3-46 備選監測位置與邊坡各部位之相對距離標示

經現場勘查結果，D003 崩塌地裸露狀況初步判定適合 GB-SAR 進行監測；囿於所選擇監測點朝向限制，僅能對崩塌地東緣區域進行監測，無法監測全部區域。後續進一步監測工作是否進行，留待與研究團隊主持人、以及主管機關討論後再行動作。
