精進雷達衛星 InSAR 技術於河道侵  
淤高程變化測量

Advanced InSAR technique for  
monitoring river morphological changes

執行 單位：國立中央大學

行政院農業委員會水土保持局 編印

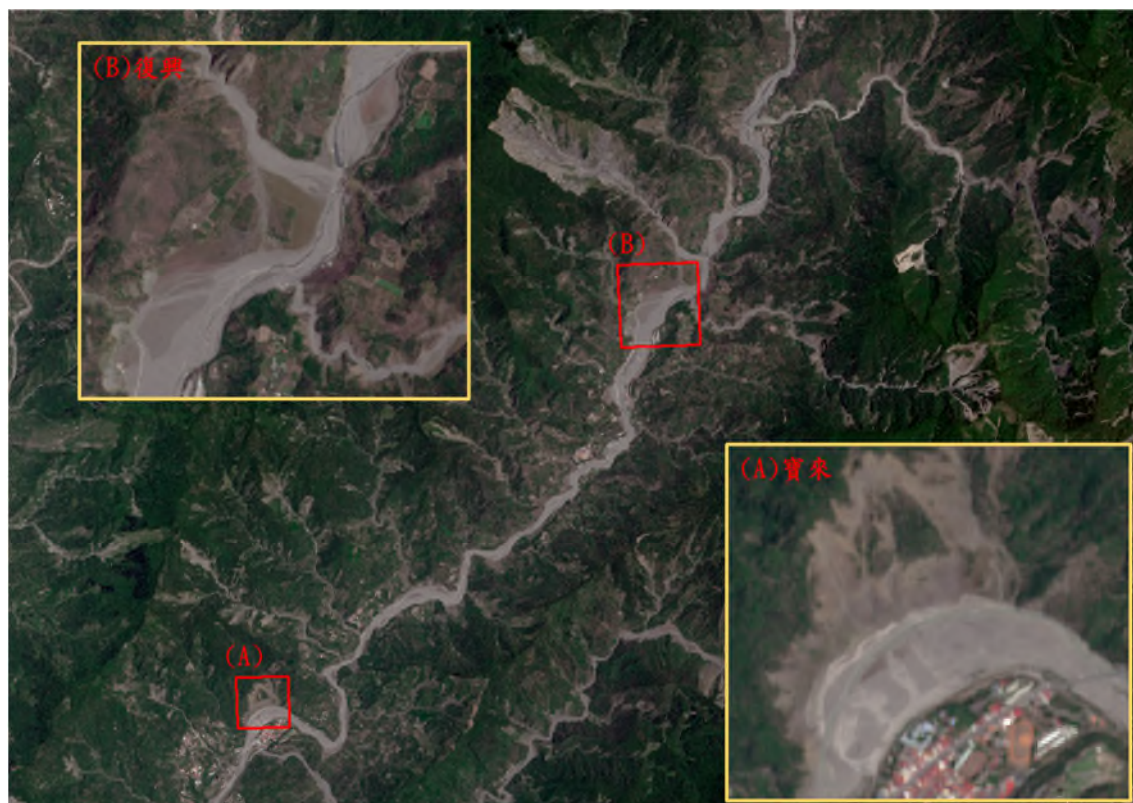
圖 2-1 研究區 SPOT 衛星影像(A)寶來河段(B)復興河段

本計畫選定台灣南部荖濃溪上游南橫公路復興至寶來一帶河岸沿線作為研究區(圖2-1)，該區內兩岸多處崩塌、河道蜿蜒，地形高度落差大，大致由東北向西南遞減。研究區高程分布於250~2,500公尺之間，平均高度為716公尺，約有82%之面積位於1,000公尺以下。坡度分布於0~71.8度，平均坡度為26.9度，地勢相當陡峭。研究區地屬熱帶海洋季風氣候，氣溫約在19°C~21°C間，以一月最低，七月最高。年降雨量約為3,400公厘，雨量集中於5~10月間，佔全年90%，季節性豐枯明顯。研究區除部分河階台地分布有聚落建地外，其餘多為林地，佔研究區超過85%。在2009年莫拉克颱風期間，本研究區內發生多處崩塌，傳出許多嚴重之土石流災情，並於河道內造成大量砂石堆積，寶來一帶河道有堆高情形，且復興一帶由於大型崩塌持續堆積形成堰塞湖，河段由堆積造成之高程變動情形明顯，適合作為本研究之試驗區，以檢視雷達技術進行高程測量之可行性。

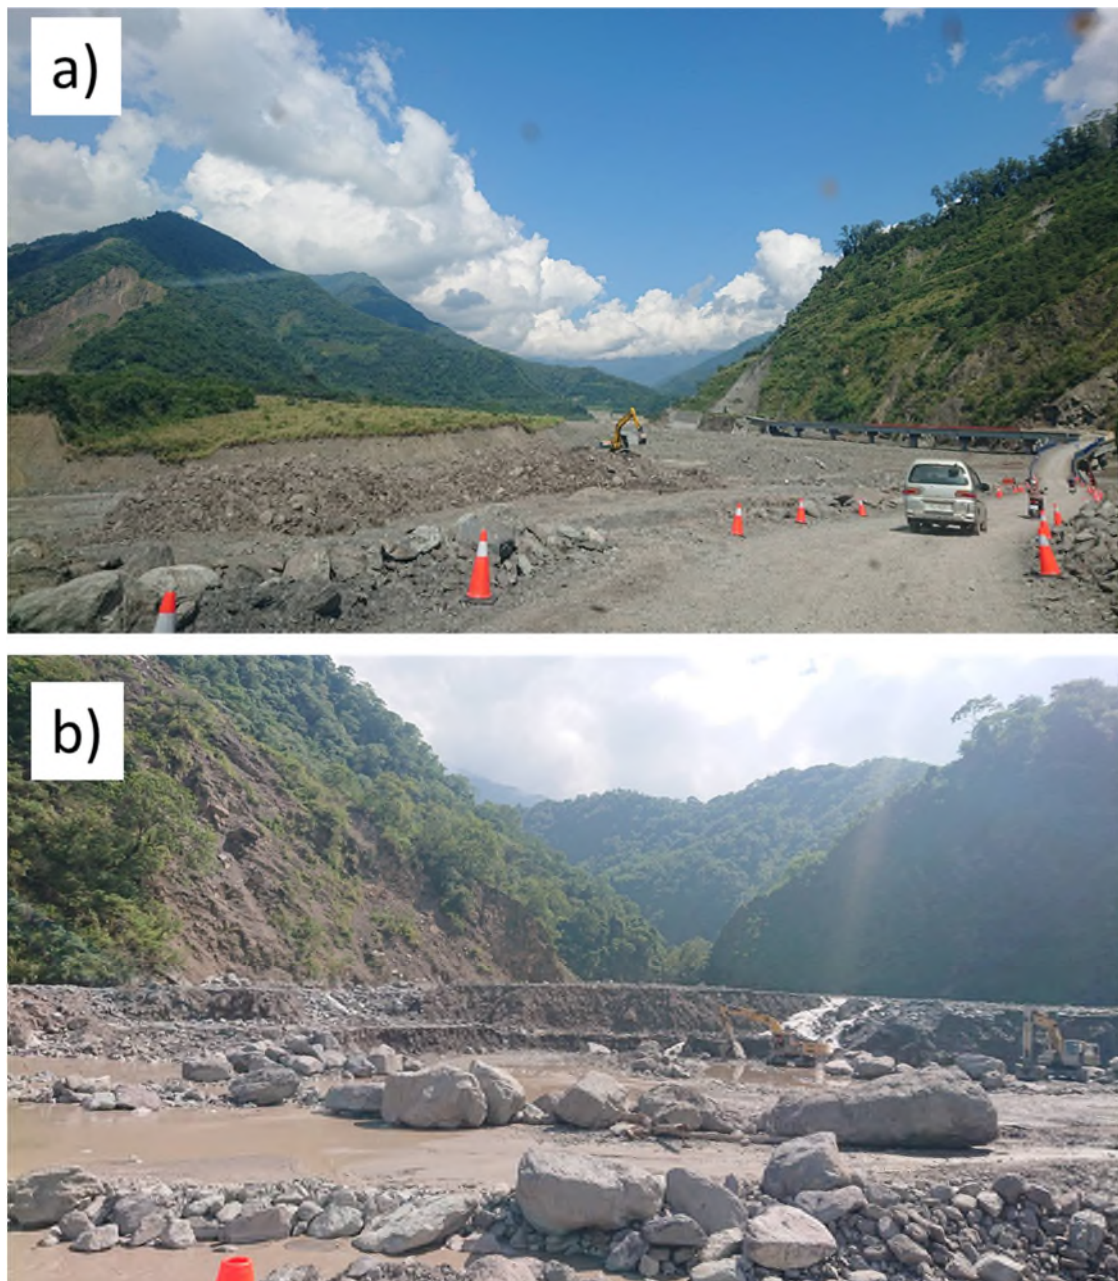
圖 2-2 研究區復興河段 8 月 7 日降雨事件後現況。a)明霸克露橋毀壞後施工狀況，b)玉穗溪河床大量土石堆積情形(照片於 2021 年 10 月 24 日拍攝)

(圖2-2a)，玉穗溪有大量土石堆積(圖2-2b)。2021年期間本研究利用空拍機建置汛期前後之數值地形。本計畫將針對研究區選定河道區段持續進行無人機拍攝並產製高解析度數值地形模型作為成果驗證之用，以評估雷達衛星影像進行河道裸露面侵淤監測之可行性，對我國崩塌災害管理與減災措施能有具體貢獻。

盧碧颱風 2021 年 8 月 3 日 8 時於南海北部海面生成後向東移動，於 8 月 5 日侵台，5 日午間於廣東沿海登陸後減弱為熱帶性低氣壓，隨後受西南氣流影響，台灣本島中南部發生超大豪雨，8 月 7 日至 9 日連續三日中南部的降雨量高達 800 至 1,200 mm，農業損失約 4.3 億 (中央氣象局，2021)。研究區內復興地區河段，明霸克露橋遭到暴雨引發的土石流沖毀(圖 2-2a)，玉穗溪有大量土石堆積(圖 2-2b)。本研究利用雷達影像分析技術監測該區域河道侵淤狀況，並以空拍機建置之數值地形資料檢視雷達監測成果之正確性。

表 5-2 為各年河道侵淤狀況之量化結果，表中可知 2021 年汛期前後有最大之侵淤變化，侵蝕達-1.81 公尺，堆積可達 13.26 公尺，主要位於位於上游(玉穗溪至明霸克露橋一帶)。其為 2021 年 8 月盧碧颱風造成之大量土石堆積所致(圖 2-2)，後續本研究將針對此事件，配合已收集之無人機產製之 DSM 與 InSAR 產製之高程測量成果進行比對，藉以驗證高程誤差校正模式之成果。

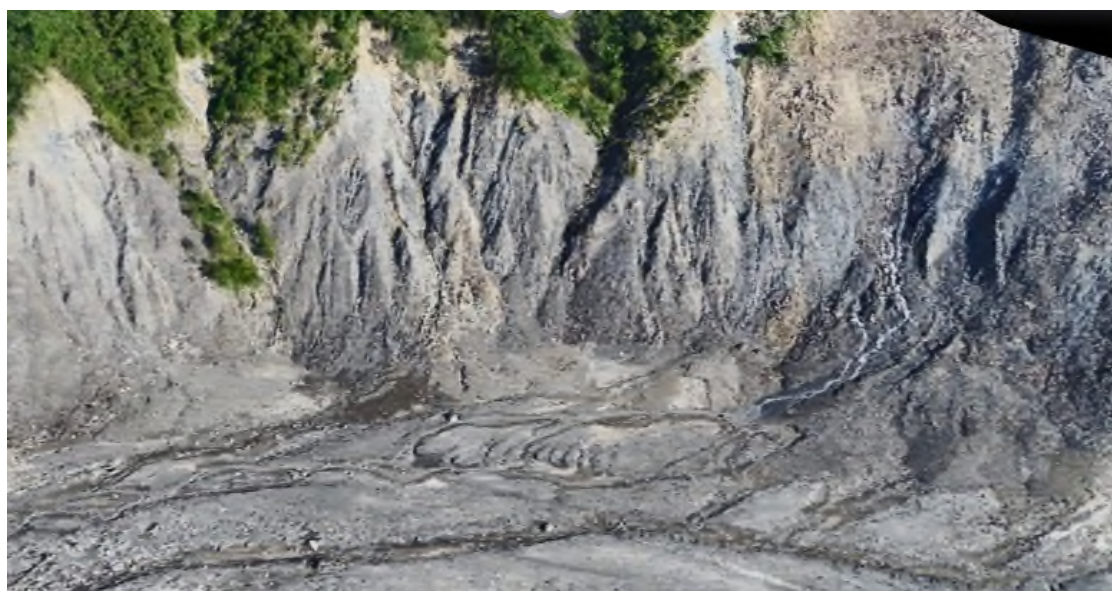
圖 2-4 利用空拍資料建構寶來地區河道與鄰近邊坡之立體模型

本計畫將採用電腦視覺技術 SFM(structure from motion)，使用無人機拍攝之影像來建構地表三維資料，再以三維資料為基礎產生地表數值表面模型(Digital Surface Model, DSM)，本研究取得過去 2021 年於研究區內之拍攝之正射影像與 DSM 資料進行成果驗證。其資料來源資度為空間解析度可達 0.5 米，高程誤差 2 米。圖 2-4 為研究區寶來河段，利用正射影像套疊 DSM 之立體模型，有助於河道侵淤之計算與現況的研判。後續本計畫將使用此高解析度數值地形模型作為成果驗證之用，其目的乃是藉由比較雷達與無人機產製之數值地形模型，以評估雷達衛星影像進行河道裸露面侵淤監測之可行性。

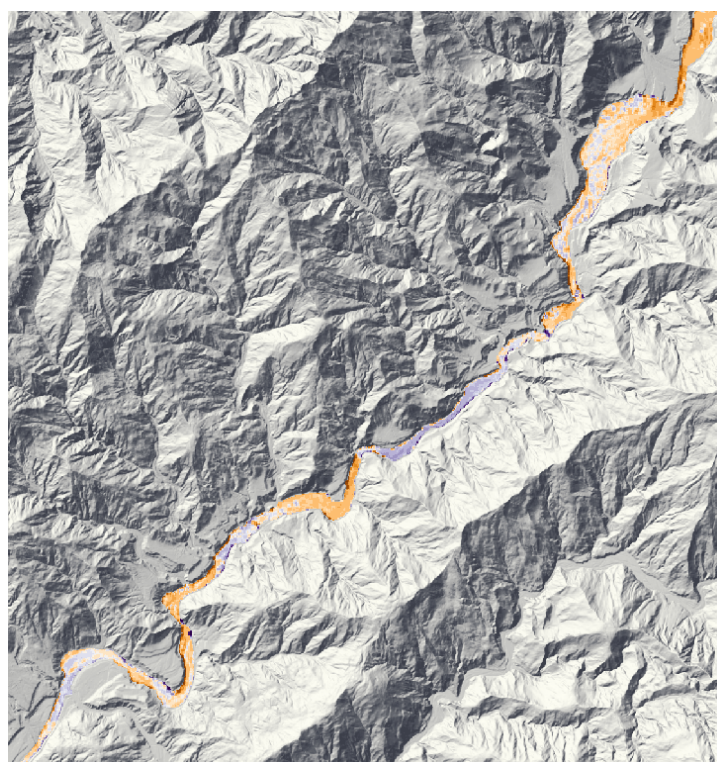
圖 5-3 2018 年至 2021 年河道侵淤分布圖

本研究於 2018 年至 2021 年之 InSAR 高程資料中，於各年選取二期之成果進行研究區河段於汛期前後之河道侵淤分析(汛期後高程減去汛期前高程)，成果可見圖 5-3。從圖中可見各年之侵淤分布均不相同，其侵淤之時序變化應為河道土砂遞移造成；研究區上游(布唐布納斯溪)之大型崩塌持續輸砂至河道，隨不同時節之降雨貢獻之河川流量搬運河道沉積物(如底移質)。其中 2021 年則有相當明顯之堆積狀況，為盧碧颱風期間其強降雨造成邊坡崩塌(玉穗溪上游)，並伴隨土石沖刷等作用，使得大量土砂堆積於河道。
