計畫編號：SWCB-111-024

利用整合性指標評估工程後環境回復情況及工程成效：以台

中市及苗栗縣為例

成果報告

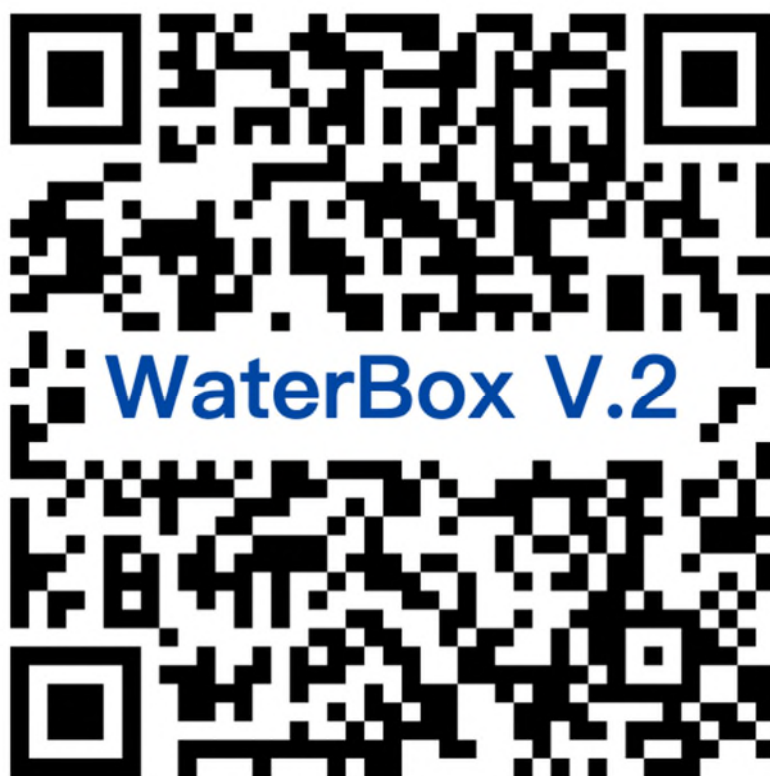
圖 45、水盒子即時數值查詢

然整體而言，水盒子本身已明顯可顯示出逐時監測所反映出之環境品質變化，且其所設置之即時傳輸方式，亦已可往環境警示系統方向持續修正。目前其線上即時數據網址如圖 45、水盒子即時數值查詢。
