**立邦工程技術顧問有限公司 王婉兮技師**  
**2023年11月21日**

# 研究動機

- 花蓮縣-卓溪鄉-D010(卓溪)屬48處優先辦理潛勢區；卓溪部落長久以來受土石流與潛在崩塌的威脅，本專題討論分享乃是藉由長達6年的調查與監測工作，掌握潛在崩塌的致災因子，導入小而美的地下排水工程，減降邊坡不安定因子的威脅，利用科學驗證量化防減災成效，並搭配軟體防災策略、嘗試減災新路徑，落實崩塌風險規避，帶領大家近距離窺探黑熊的故鄉卓溪。

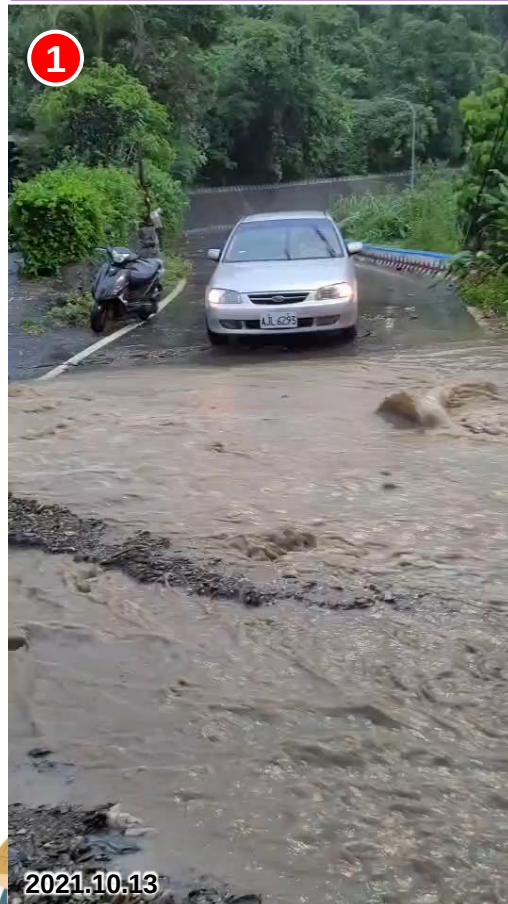
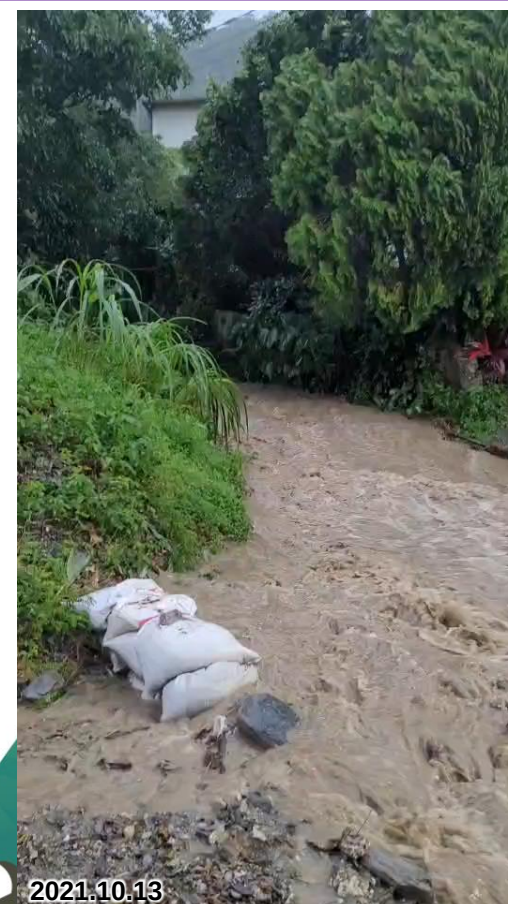
花縣DF049與卓溪聯絡道路處土砂溢流災情(卓溪高村長提供)

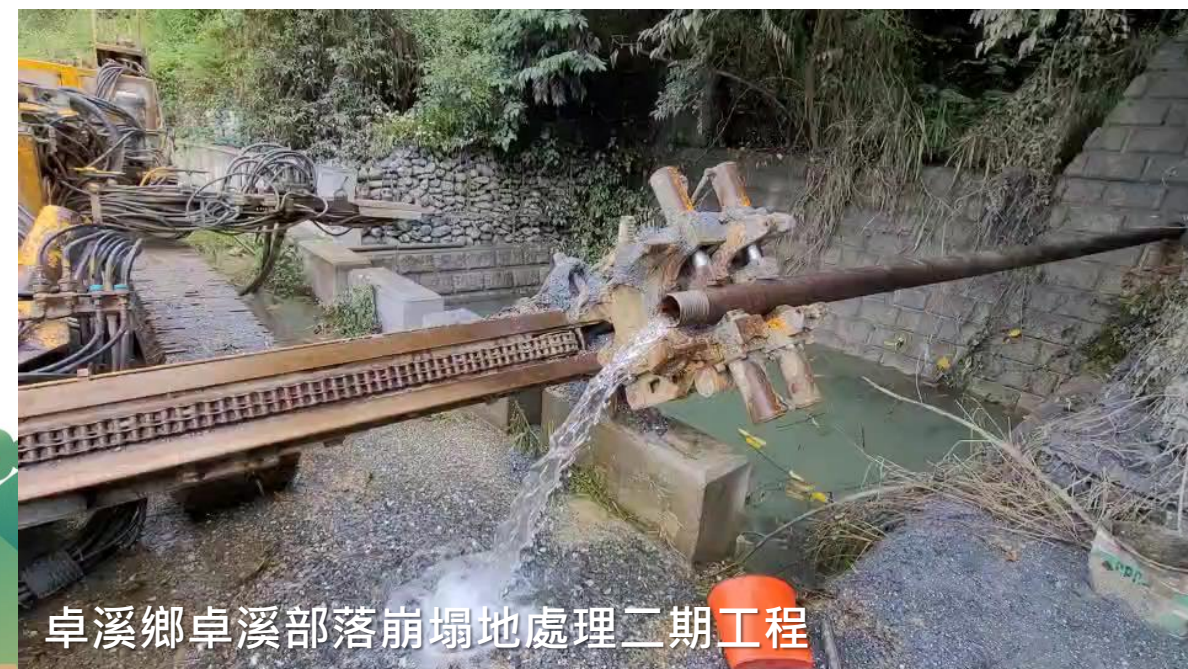
- 109年(第一期工程) 集水管(4支@50m)打設後，BH1-2觀測井地下水位達**降低6.1m**成效。
- 111年(第二期工程) 集水管打設9支合計520m，深度50-60m，於混凝土護坡與北側坑溝壩體有3孔大量出水，BH1-2自動水位站**合計水位降低約13.2m**。

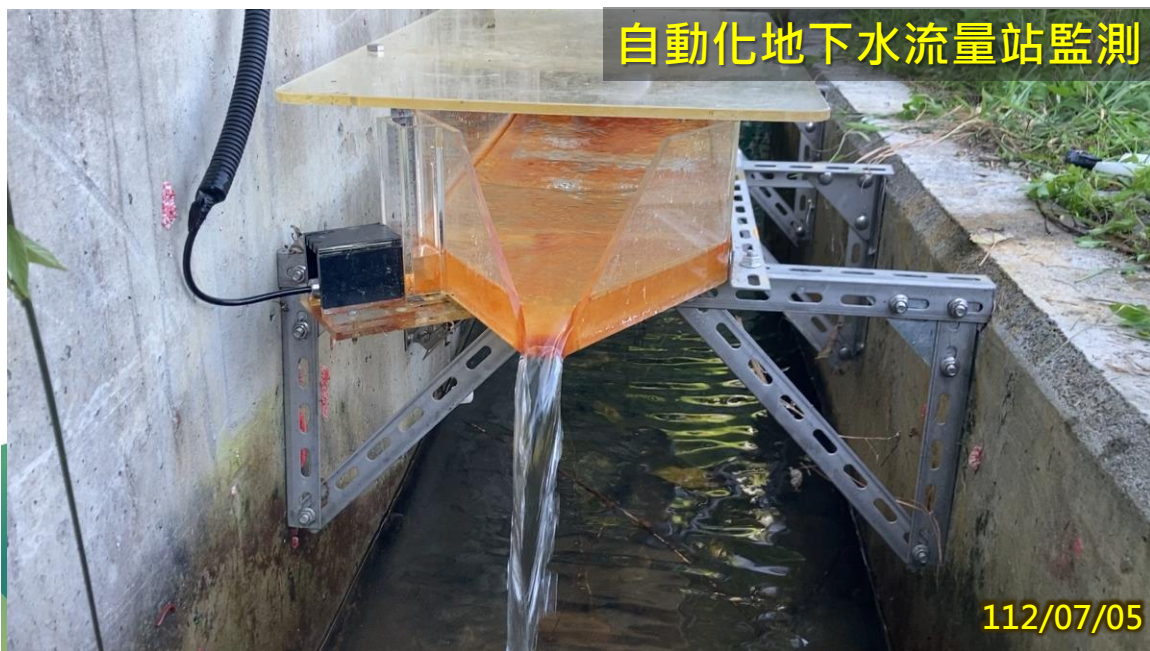
時雨量與集水管排水流量監測成果

■ 2023/07/05-2023/11/20  
約排出13,245噸水量。

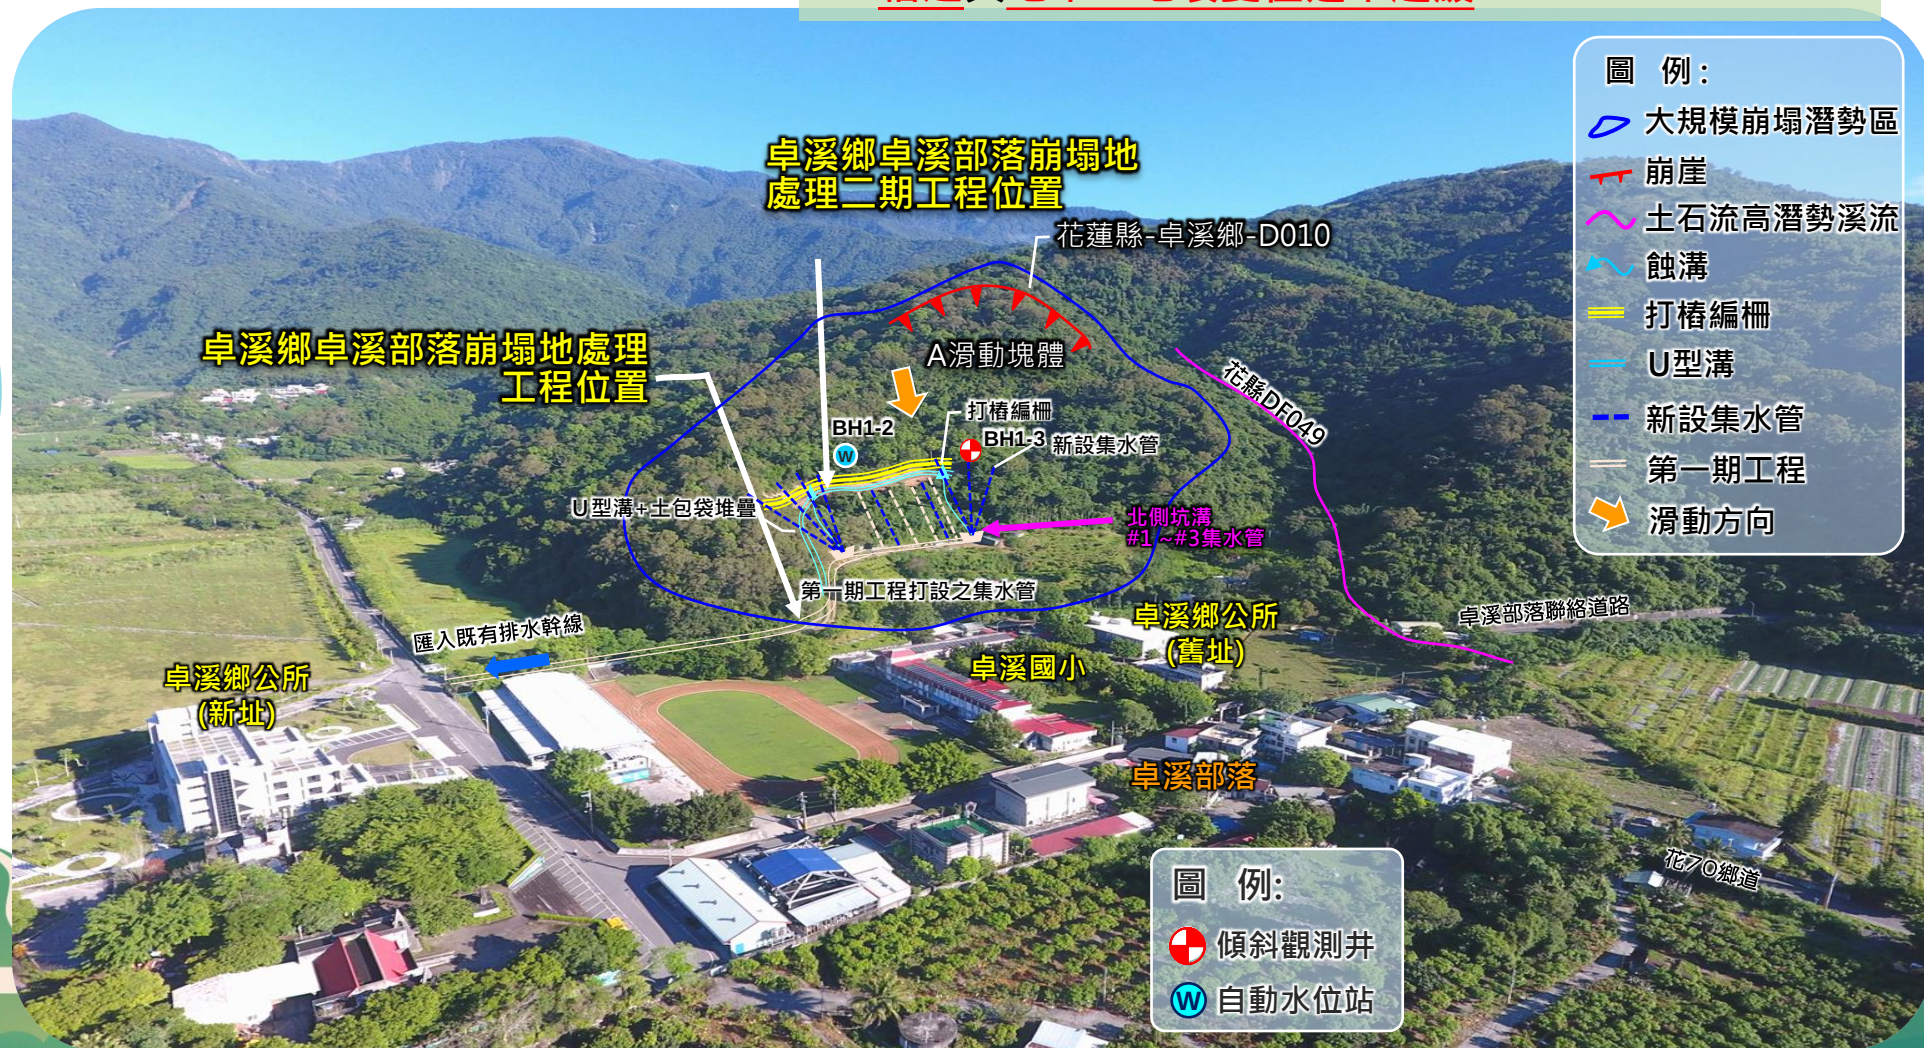
- 完工後地下水位峰值較施工前降低

- 完工後降雨峰值與地下水位峰值稽延約50天，較施工前延長45天

- BH1-3施工前遇白鹿颱風曾達警戒狀態；完工後遇颱風地中、地表變位未達注意值

- 工程完工後，豪雨事件顯示地下水位峰值降低、峰值稽延與地中、地表變位速率趨緩。
