**基於多深度水壓觀測之自動化邊坡滑動監  
測預警系統之研發與現地測試**  
**Development and Field Test of Automatic  
Slope Sliding Monitoring and Early  
Warning System Based on Multilevel  
Groundwater Pressure Monitoring**  
**( 成果報告 )**

執行單位：國立台灣大學

計畫主持人：蔡瑞彬 副教授

中華民國 112 年 11 月

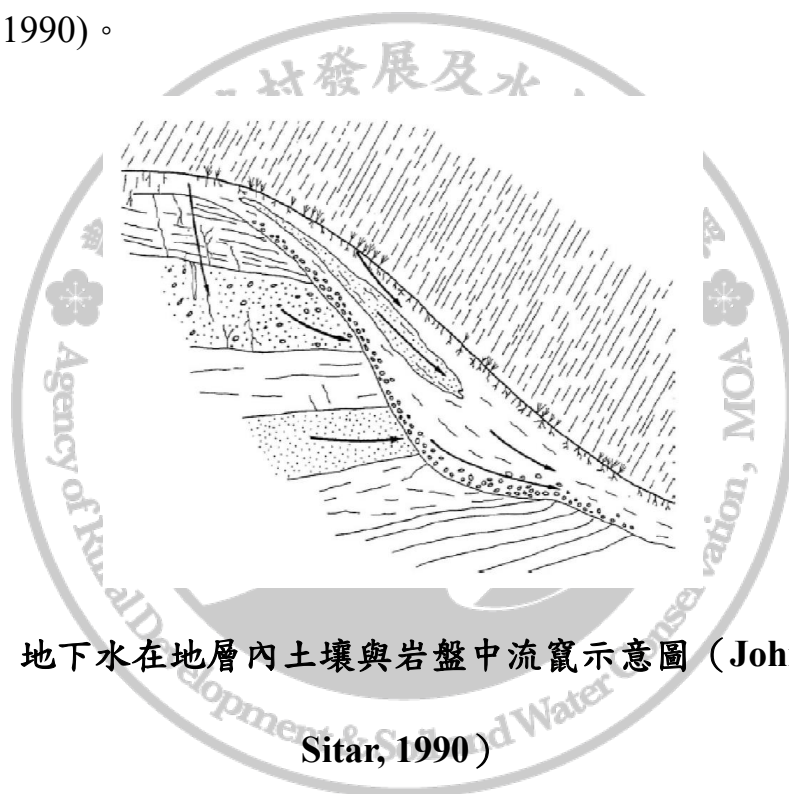
圖 一-1 地下水在地層內土壤與岩盤中流竄示意圖 (Johnson and Sitar, 1990)

al., 2007)。圖 1-1 顯示降雨期間邊坡地層內之水壓與滲流現象是土壤力學與地下水動力學互制的複雜行為。Johnson and Sitar(1990)指出地層內可能存在植物根系生長與壞死所遺留之孔隙、動物坑道或破裂岩層等，稱之為巨大孔隙或土管，故水力傳導係數與周圍地層相差甚大，這些區域所量得之水壓分佈並非靜水壓分佈。此外，邊坡地層內之滲流特性不僅存在區域特性，在同一地點也可能因降雨型態與上邊坡地層之入滲特性或地層內滲流管道之堵塞等因素而隨時間改變(Johnson and Sitar, 1990)。

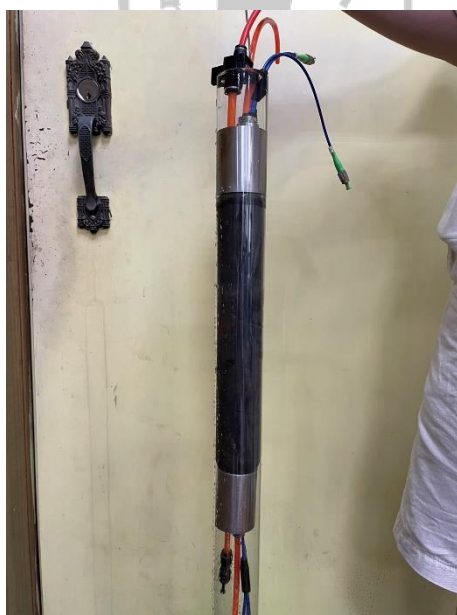
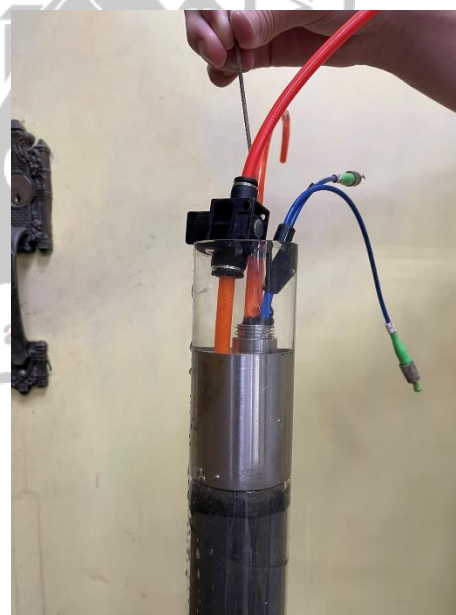
圖 三-4 封塞器壓力測試過程(1) 圖 三-5 封塞器壓力測試過程(2)

壓力測試照片如圖 3-4 及圖 3-5 所示，將封塞器打氣後靜置 30 分鐘，確認無漏氣與漏水情況產生方可帶至現地進行試驗。在完成感測器與封塞器之測試後，本團隊依照分層觀測規劃，在調整光纖與氣管之長度後，串接兩組感測器元件，並進行訊號測試，待測試完成後再將整個感測器系統移至現地觀測井安裝。

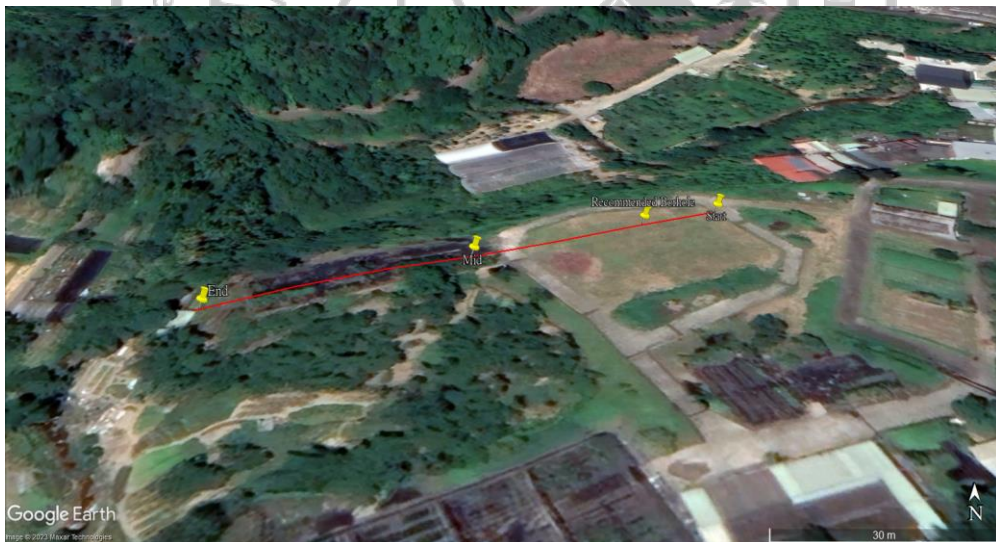
圖 三-6 地電阻佈線位置圖

為能先了解試驗場址地下的淺層水文地質架構，本團隊先於試驗場址進行地電阻探測，取得其電性架構作為鑽井之參考。地電阻探測屬於地球物理探勘方法之一，利用將電流導入地下並量測地下相對應的電壓變化，藉以推測地下的地電阻率變化，再經由反演算方法推估出地下的真實地電阻率構造，以判斷地層分層構造。本計畫採用溫納陣列(Wenner Array)方式進行施測，地電阻佈線方式採用橫向佈線 100 米(圖 3-6)，經換算後其縱向深度之解析度為 20 米，地電阻施作過程如圖 3-7 至圖 3-10 所示，待施測完畢後依據反演算之結果(圖 3-11)選取建議鑽井位置及分層開篩深度。

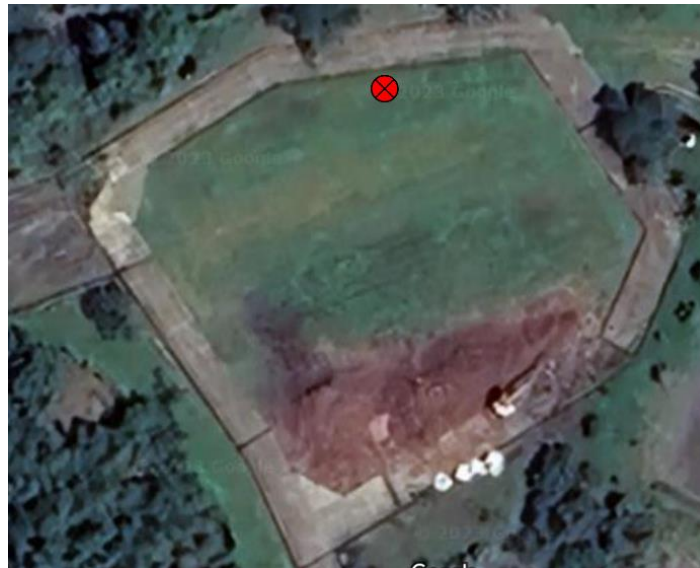
圖 三-12 實際鑽井位置

本團隊參考上述地電阻剖面選定實際鑽井位置(圖 3-12)，鑽井位置的 TWD97 座標為(302664.6222, 2760910.1792)，並建立深度達 20 米、直徑為兩吋之觀測井。於鑽井過程中(圖 3-13 至圖 3-16)，參考鑽井師傅經驗及鑽井機具所排出之碎屑進行該口井之地層構造研判繪製地質圖元(圖 3-17)。由圖 3-17 可知，在地表下 1.5-3.5m 間有一礫石夾泥層，而在 12-13m 間有一礫石夾泥層，此為可能之分層深度，考量此處之淺層應較少地下水，故本團隊以 12-13m 之分層做為參照，建立兩層分層的觀測，第一層感測器安裝深度在 5-6.8m (觀測上層礫石夾粉土層)，第二層則在 13.2-15m，觀測下層之礫石夾粉土層 (圖 3-17)。

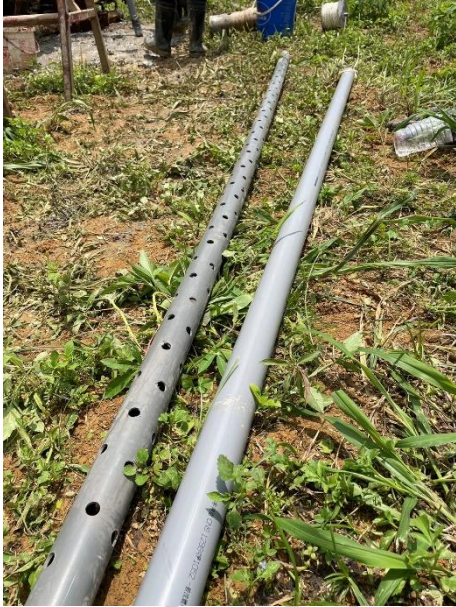
圖 三-18 PVC 管

觀測井套管安裝過程如圖 3-18 至圖 3-21 所示，套管開篩段及封閉段分別使用有開孔洞之 PVC 管做為開篩段(圖 3-18 左)及未開孔洞之 PVC 管做為封閉段(圖 3-18 右)。有開孔之 PVC 管外側使用網布進行保護(圖 3-19)，其目的為避免濾料及雜物進入管內。依據地質圖元及套管配置圖作為濾料回填深度與種類之參考，本次回填之濾料選用七厘石及皂土，並依據不同深度進行分層回填，回填過程及濾料分布圖分別如圖 3-20 及圖 3-21 所示。七厘石用於回填上下開篩段，分別為地表下 0 米至 6.8 米處及 13.2 米至 20.85 米(井底)處，皂土回填於

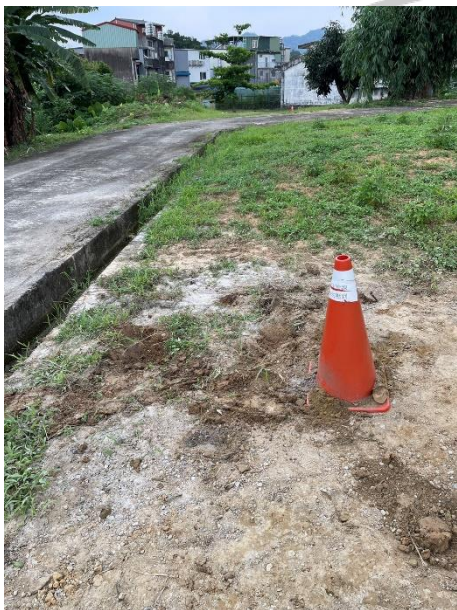
圖 三-30 周圍線路(1)

(三角錐為觀測井位置)

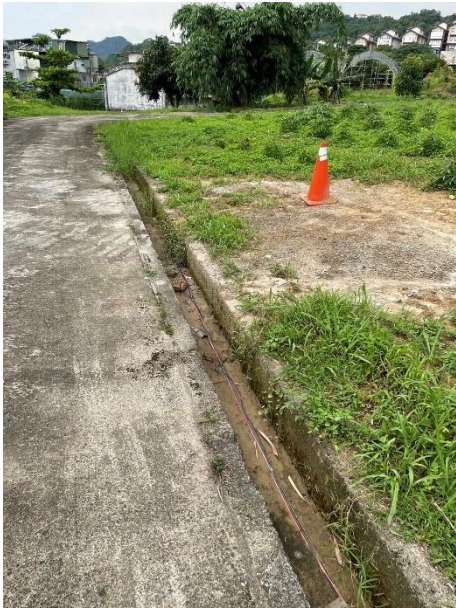
圖 三-32 周圍線路(3)

(三角錐為觀測井位置)

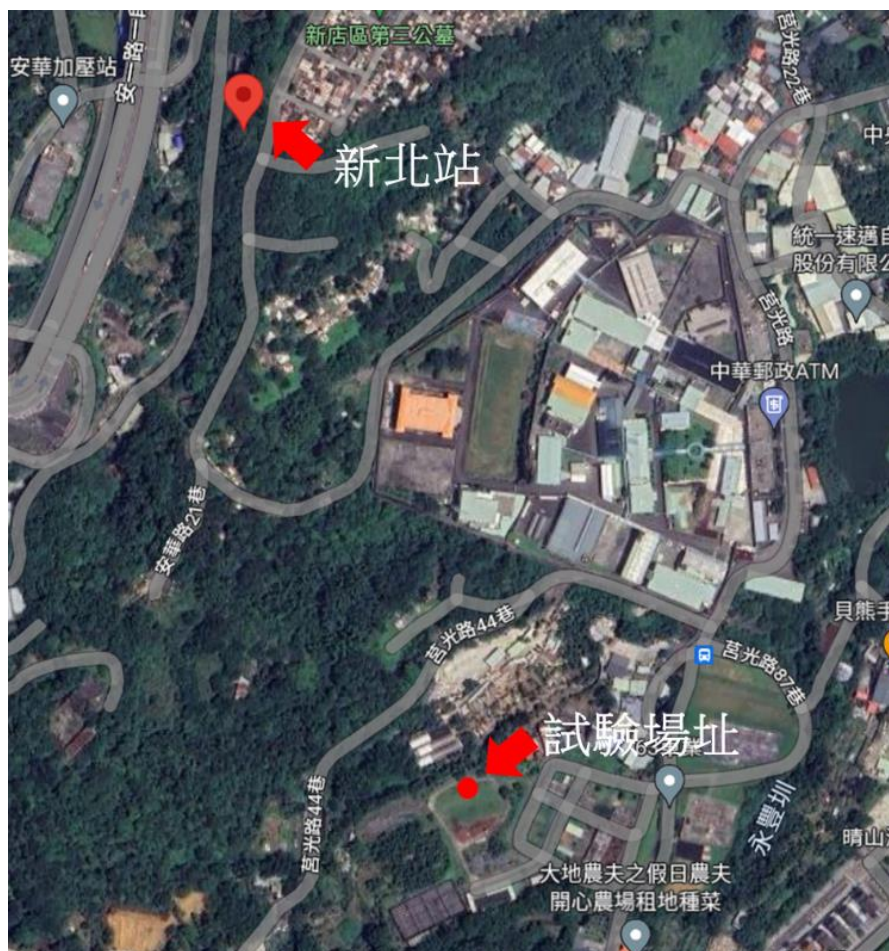
圖 三-37 試驗場址與新北站之相對位置圖

依據訪問農場經理得知，試驗場址不會進行澆水或灌溉等動作，因此降雨事件的發生成為此處入滲之主要原因。為此，本計畫選用中央氣象局之雨量站作為降雨事件之參考依據，將位於試驗場址西北方直線距離約 500 公尺處之新北站作為參考，其 TWD97 座標為 (302506.5425, 2761370.1369)，試驗場址與新北站之相對位置如圖 3-37 所示。

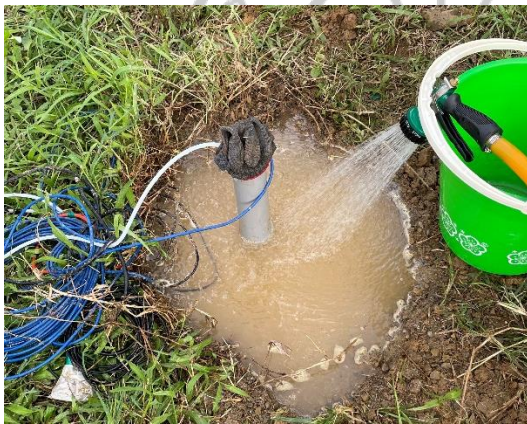
圖 三-52 開挖坑洞灑水及積水

A 組試驗內分別進行 4 次灑水動作，每次灑水時間為 10 分鐘，其開始及停止時間如下表所示，由於坑洞於灑水過程中會逐漸積水(圖 3-52 所示)，因此，在下一次灑水動作前會先等到積水完全消退且靜置 5 分鐘後繼續進行。

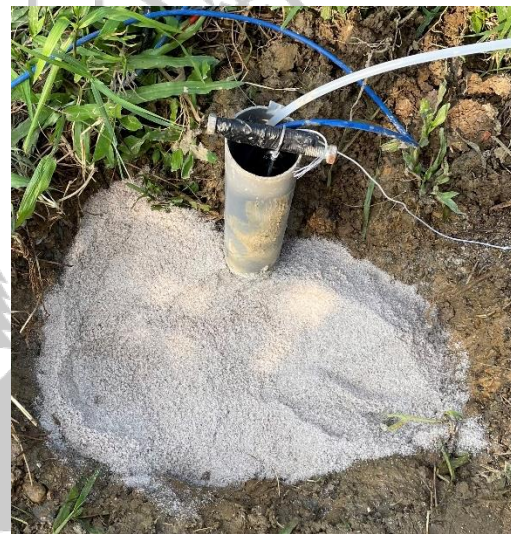
圖 三-53 石英砂回填圖

灑水試驗分成 A、B 兩組分別進行，A 組試驗為直接對坑洞進行灑水(圖 3-51 所示)，B 組試驗為將坑洞回填石英砂後進行灑水(圖 3-52 所示)。於試驗開始前本團隊將感測器組綁上 levellogger 水壓計，以作為 FBG 感測器之參照，levellogger 水壓計與 FBG 感測器資料紀錄間隔皆為 10 秒鐘一筆。

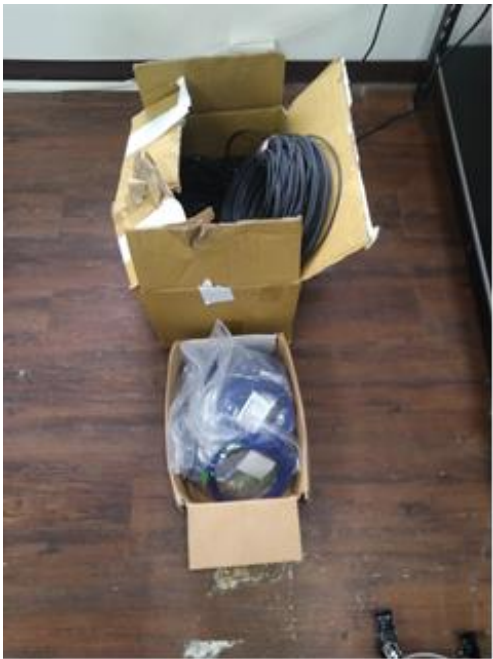
| <p>鋼纜 1 式</p> | <p>黑色水管 1 式</p> |

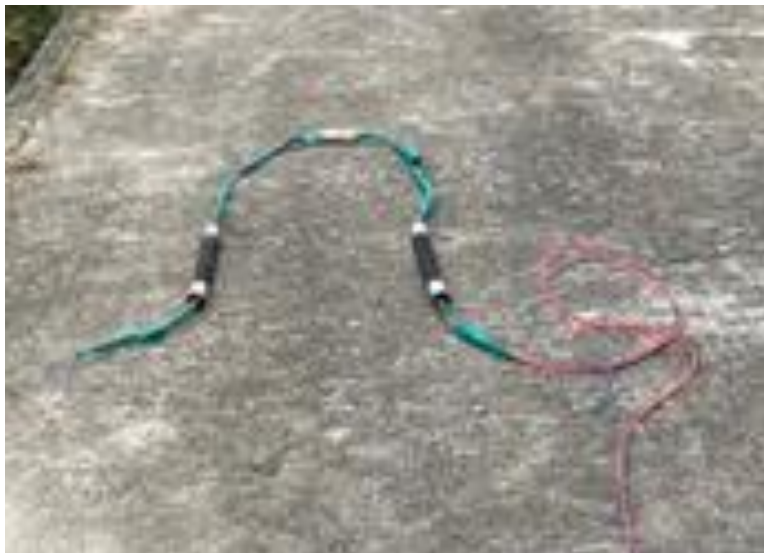
封塞器與光纖光柵水壓計依照需求進行串聯，下為封塞器-感測器-封塞器串聯之完成圖。

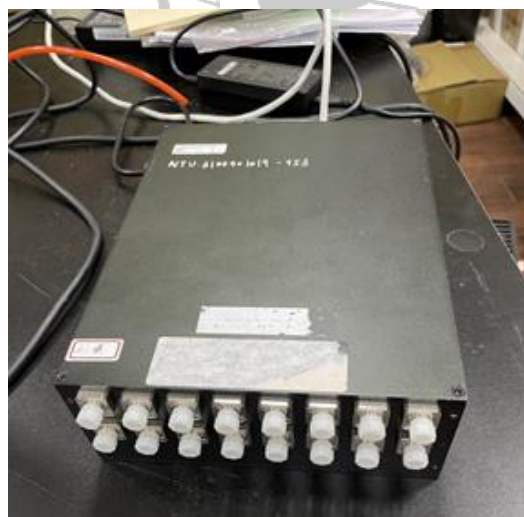
光纖解讀儀，共有 16 個通道，解讀儀後面板連接電源線與 RJ/45 網路傳輸線，RJ/45 與工業電腦連接，傳輸訊號。

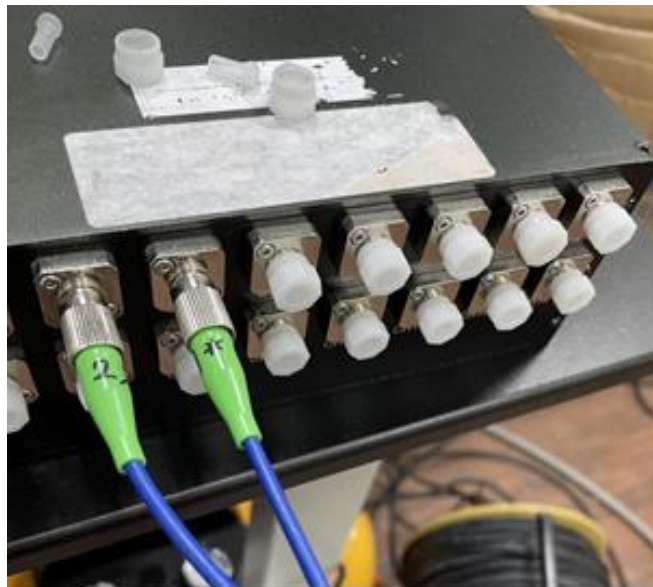
解讀儀前面板通道連結至封塞器或光纖感測器的光纖接頭。

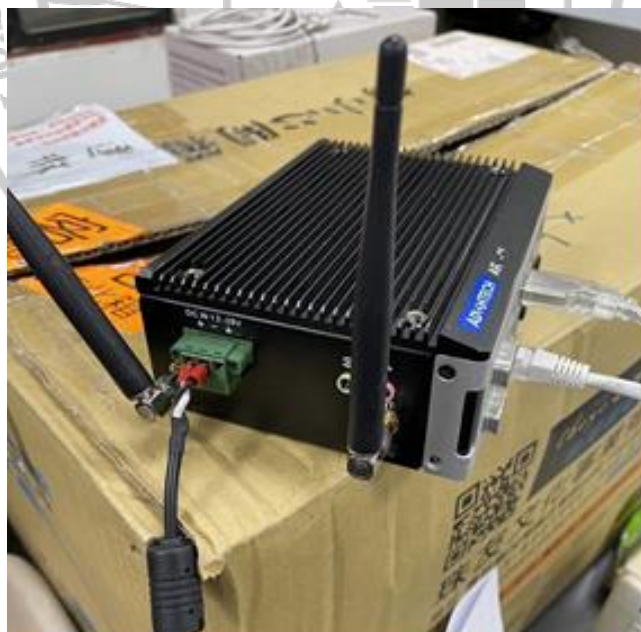
連接電源線，額外供電，並將網路線連接 FBG 解讀儀，外接螢幕及鍵鼠組使用。

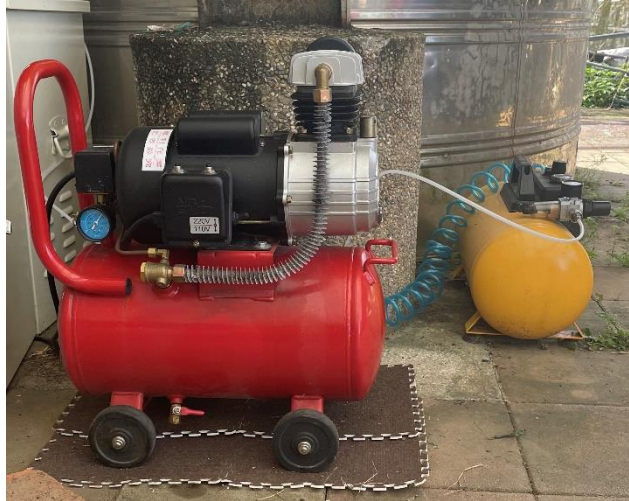
空壓機開關保持開啟，供氣至儲氣筒後利用調壓閥控制封塞器之氣壓。
