**多元衛星測量方法應用於崩塌坡面地形  
變遷分析與穩定性評估**  
**Applying multi-satellite observations  
for landslide morphological change  
analysis and stability assessment**  
**(成果報告)**

執行單位：國立中央大學

**中華民國 112 年 12 月**

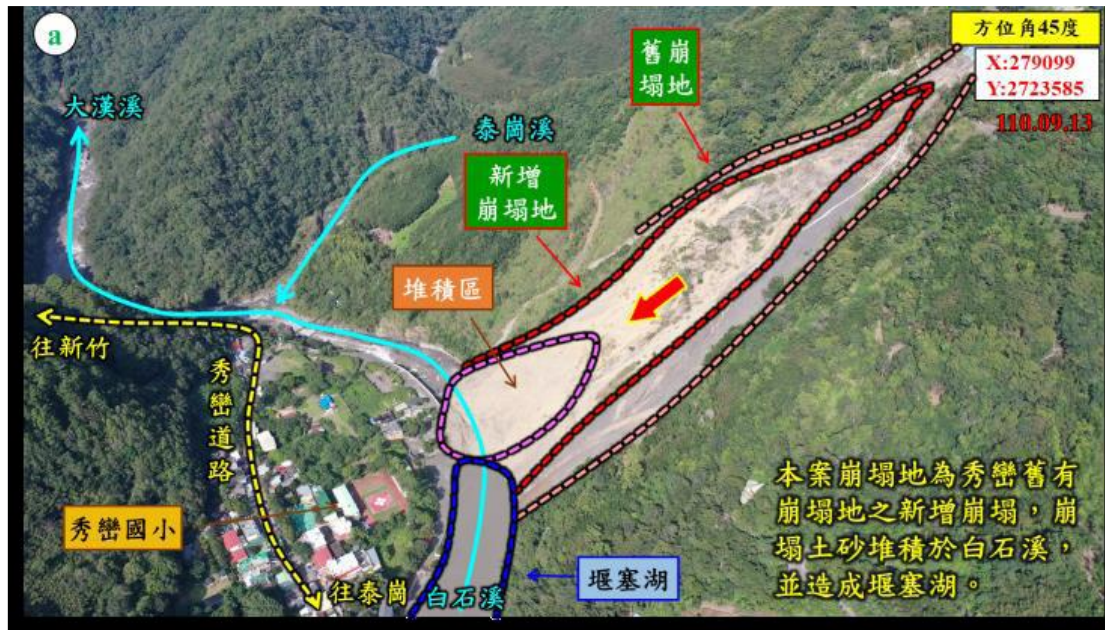
圖 2-2 秀巒崩塌現況(影像日期 2021/09/11，資料來源：土石流及大規模崩塌防災資訊網)

在 2016 年梅姬颱風時，就已造成面積達 8.3 公頃的崩塌，潛在崩塌量體約為 24.57 公頃，邊坡已經相當不穩定。此次崩塌的發生由於經歷 7 月至 8 月間多起大雨及颱風所帶來的強降雨，造成坡面滲水量增加，向源侵蝕增強，並夾帶土石滑落，導致坡面支撐力不足。2021 年 9 月的燦樹颱風帶來大量雨水，連日降雨致使白石溪溪水上漲，不斷沖刷河道坡腳，側向侵蝕淘刷作用力增強，造成邊坡上土方產生滑動，導致邊坡整體失穩，於舊有的崩塌地的基礎上，新生一處面積約為 4.2 公頃的崩塌，崩落砂石於河岸堆積，面積約 0.96 公頃，並形成一面積約 2.8 公頃的堰塞湖，如圖 2-2、圖 2-3。

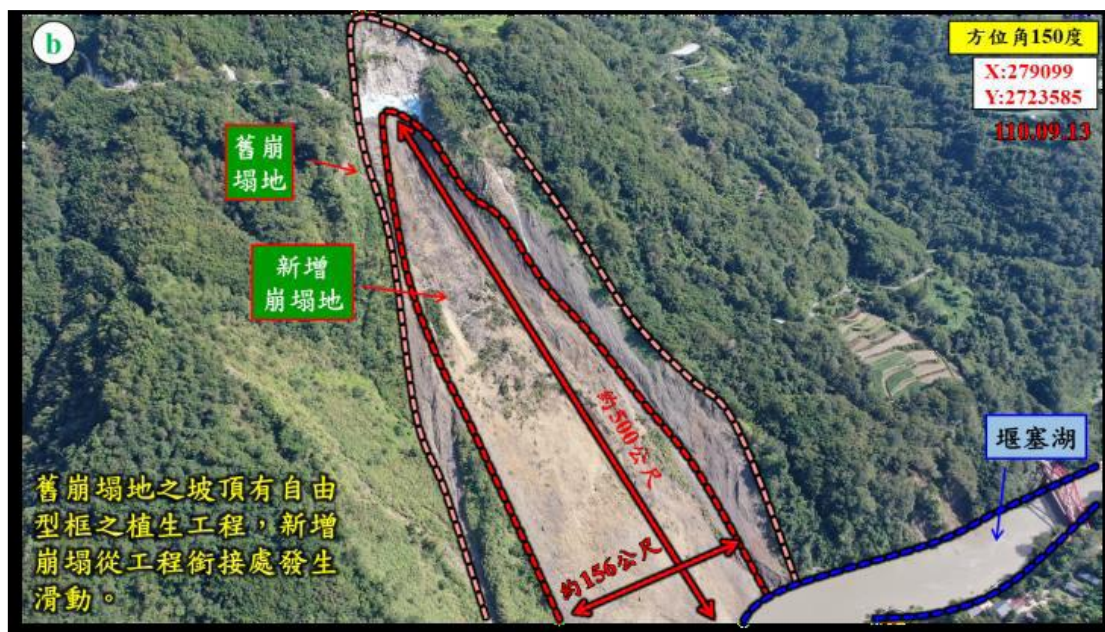
圖 2-3 秀巒崩塌現況(影像日期 2021/09/11，資料來源：土石流及大規模崩塌防災資訊網)

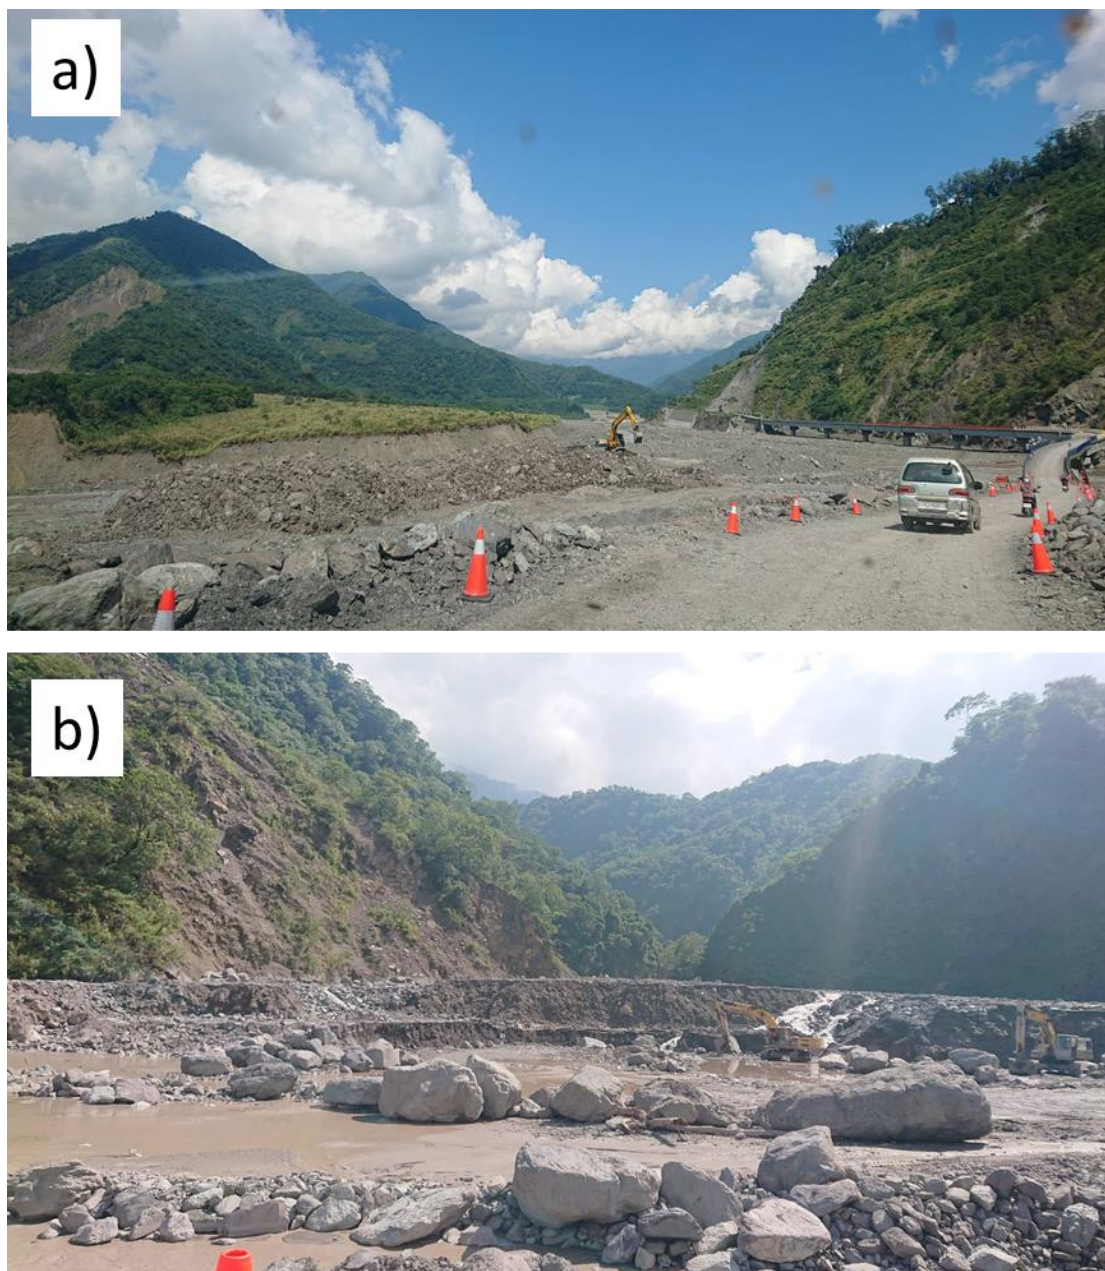
圖 2-11 玉穗溪 8 月 7 日降雨事件後現況。(a)明霸克露橋毀壞後施工狀況，(b)玉穗溪河床大量土石堆積情形(照片為本計畫於 2021 年 10 月 24 日拍攝)

2021 年受到盧碧颱風影響，玉穗溪流域於 7 月 31 日至 8 月 8 日間累積雨量高達 2,216 毫米，強大的雨水夾雜大量泥沙形成土石流並於 8 月 7 日沖毀台 20 線的明霸克露橋，唯一的聯外道路受阻使得許多部落居民受困，形成一座孤島。
