以Sentinal-1影像監測荖濃溪寶來至復興河段之土砂變化 可行性評估

以Sentinal-1影像監測荖濃溪寶來至復興河段之土砂變化可行性評估

[1]農村發展及水土保持署 減災監測組

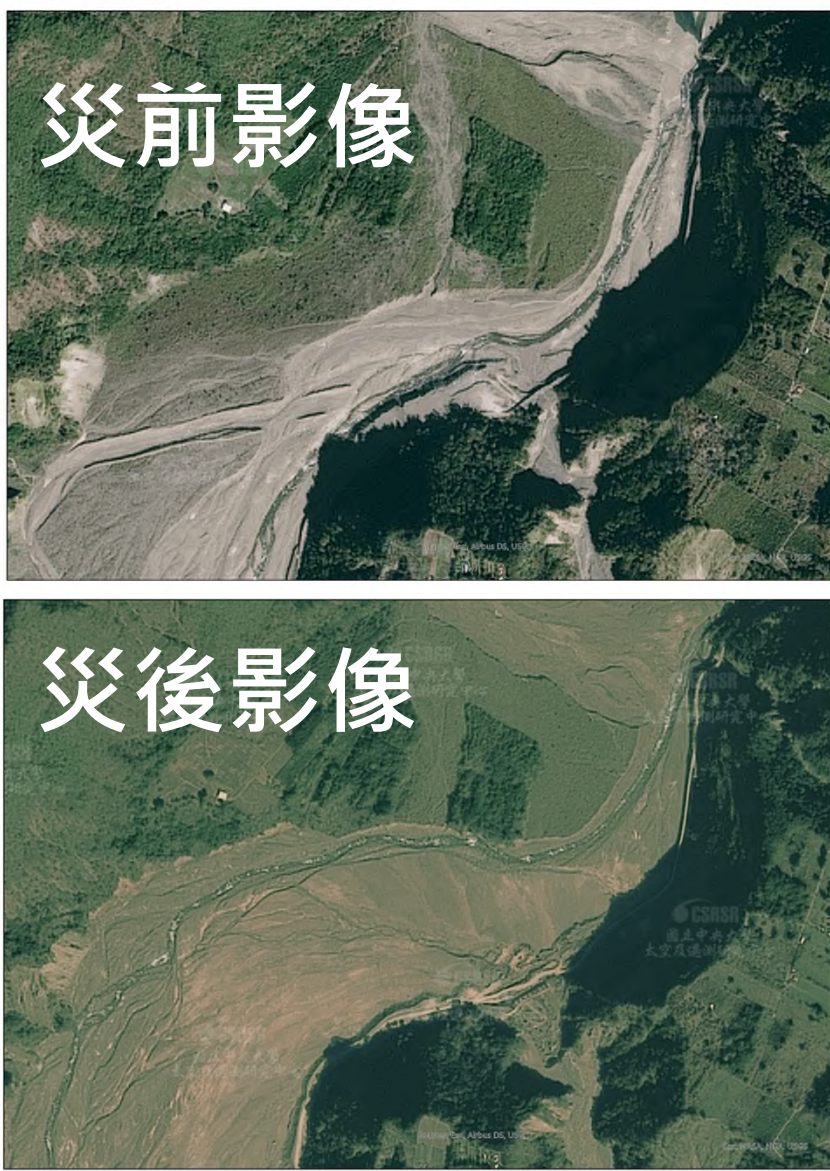
圖1、盧碧颱風前後期影像

- 近年來由極端天氣(Extreme Weather Event)事件直間接造成的複合型災害事件越來越多，例如，位於非土石流影響範圍潛勢區域的地方，可能因比鄰土砂災害發生區，因空間上的推擠導致土砂間接影響居住區域；又如人煙罕至的山區在多次的地震豪雨過後，河道堆積著大量不安定土砂，待下一次極端天氣事件發生時，造成過往經驗無法預期的災害。故如何有效、即時的監測河道土砂狀態與其時序上的變化，不僅是防減災首要工作，亦為區域治理參考依據。
- 由於土砂災害發生時，氣候條件往往維持長時間高雲覆狀態，故本研究嘗試以開放資源雷達衛星Sentinal-1影像評估長期監測河道土砂堆積之可行性，並以民國110年盧碧颱風事件作為偵測事件型河道土砂變化之可行性分析。

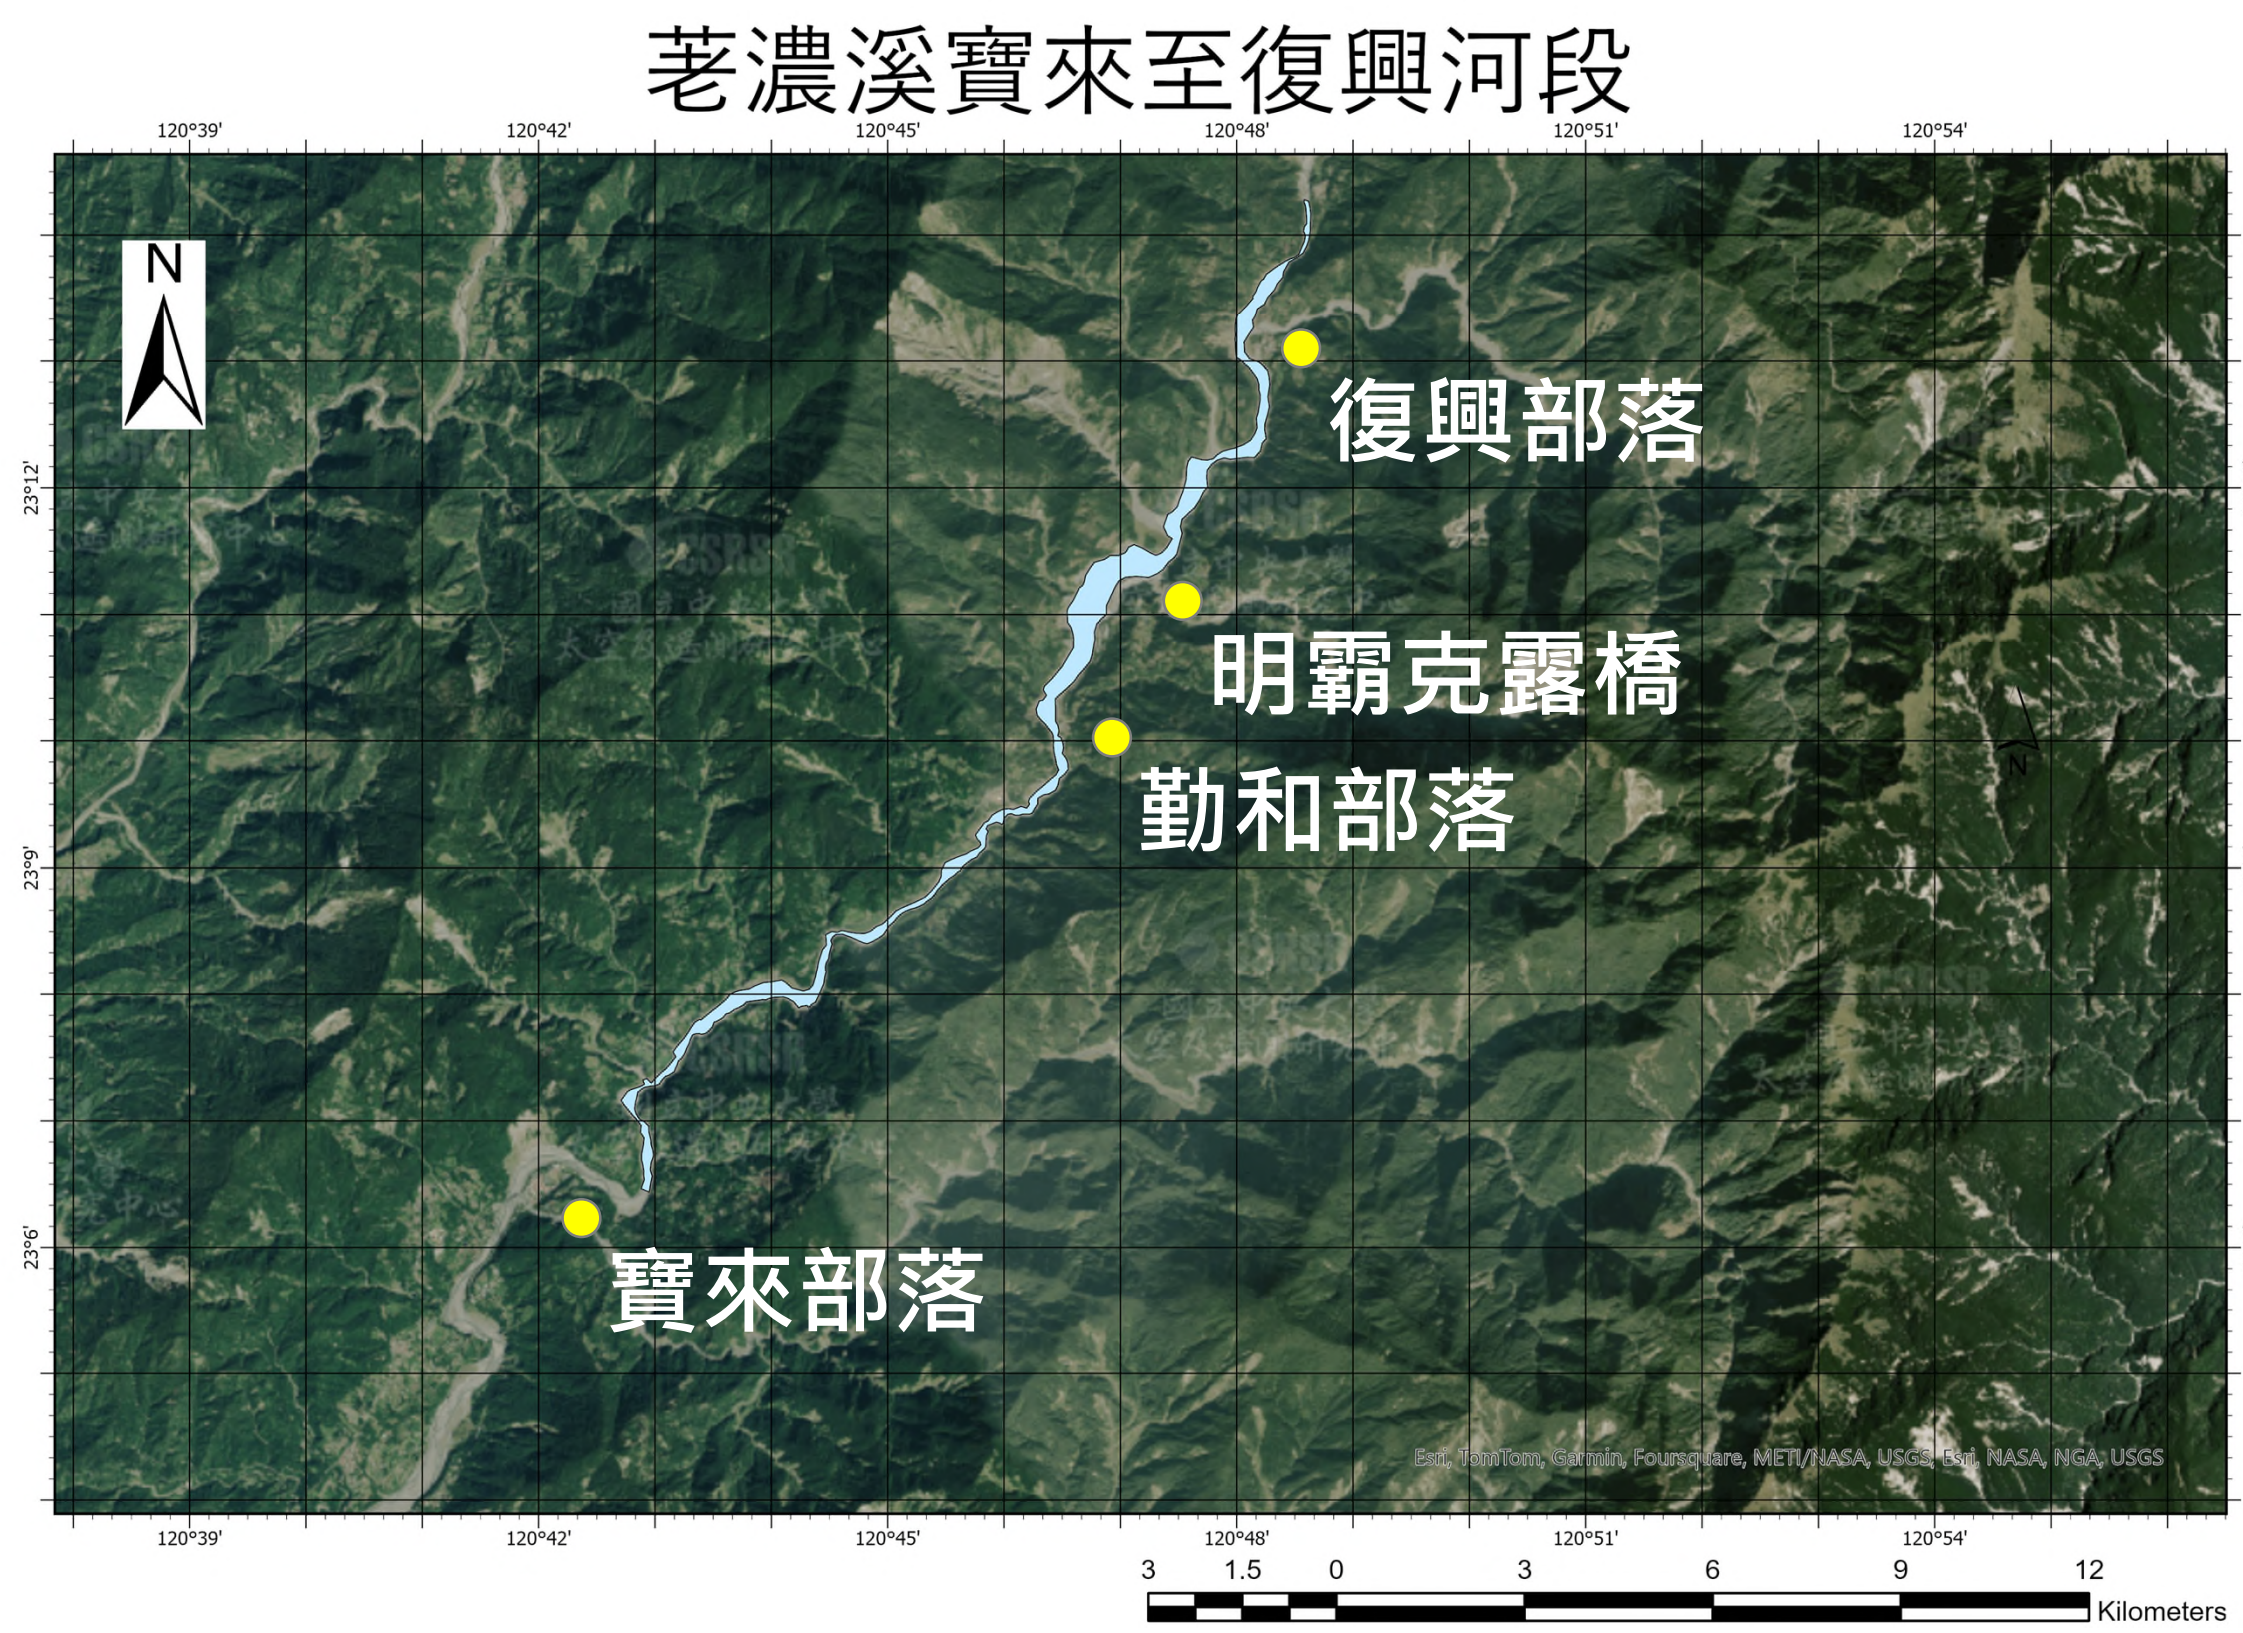
圖2、研究區域

研究區域(圖2)選取莫拉克颱風過後即常常發生土砂災害的高屏溪3大支流之一「荖濃溪」寶來至復興河段，鄰近的寶來部落、勤和部落及復興部落，近年來飽受土砂災害之威脅。為驗證本研究DSM之精準度，以農村發展及水土保持署用pleiades產製的DSM(110年8月27日)作為SAR產製之驗證資料。
