農業部農村發展及水土保持署  
Agency of Rural Development and Soil and Water Conservation, MOA

# 基於多深度水壓觀測之自動化邊坡滑動監測 預警系統之研發與現地測試

## Development and Field Test of Automatic Slope Sliding Monitoring and Early Warning System Based on Multilevel Groundwater Pressure Monitoring

計畫主持人：蔡瑞彬 博士

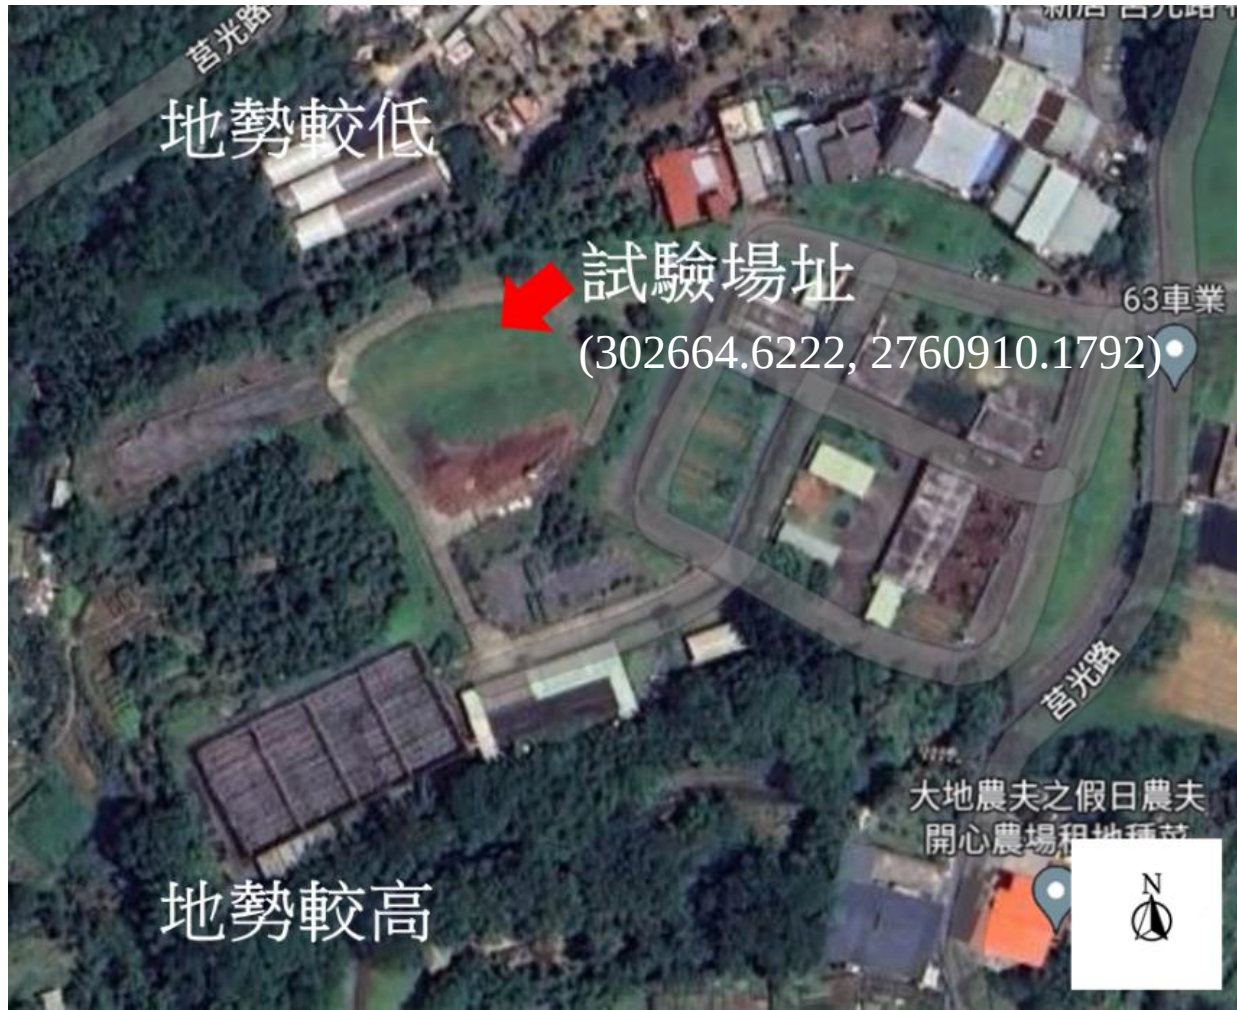
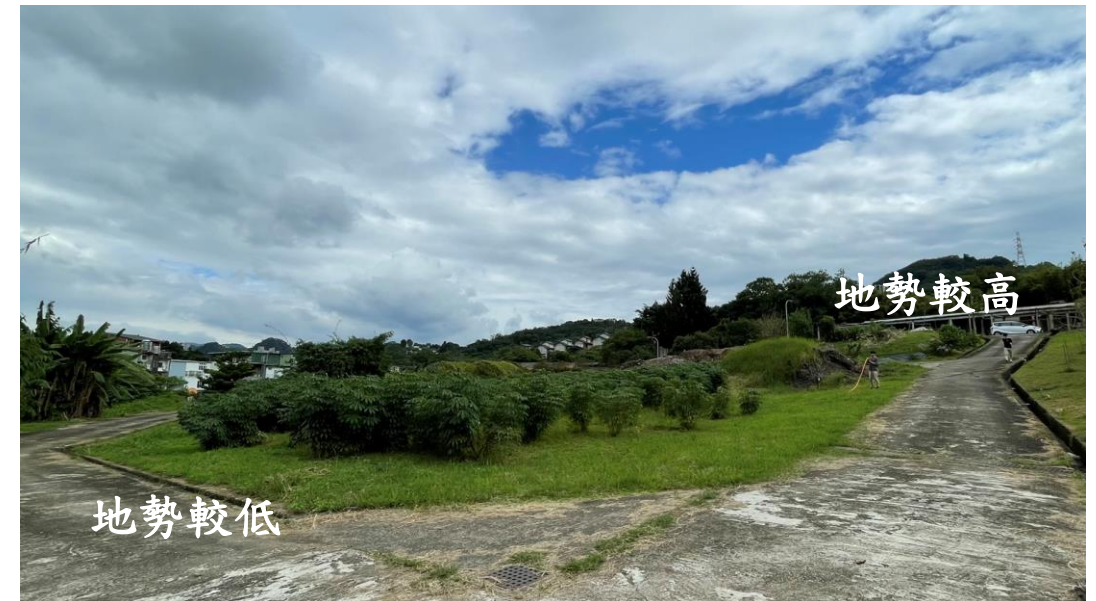
- 試驗場址為台灣農業試驗場安康分場農地
- 場址為一坡地，地勢由南向北傾斜，鑽井地點位於地勢相對較低區域。
- 由於試驗場址不會進行澆水或灌溉等動作，因此降雨為此處水位變化的主要原因。

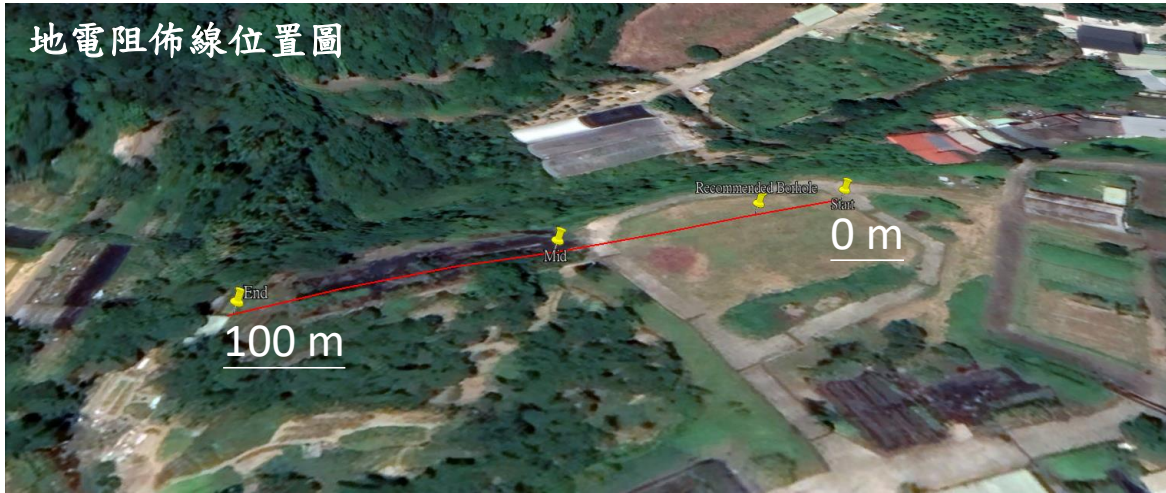
地電阻佈線位置圖

- 本團隊先於試驗場址進行地電阻探測，取得其電性架構作為鑽井之參考。
- 採用溫納陣列(Wenner Array)方式進行施測，地電阻佈線方式採用橫向佈線100米，經換算後其縱向深度之解析度為20米，待施測完畢後依據反演算之結果選取建議鑽井位置及分層開篩深度。

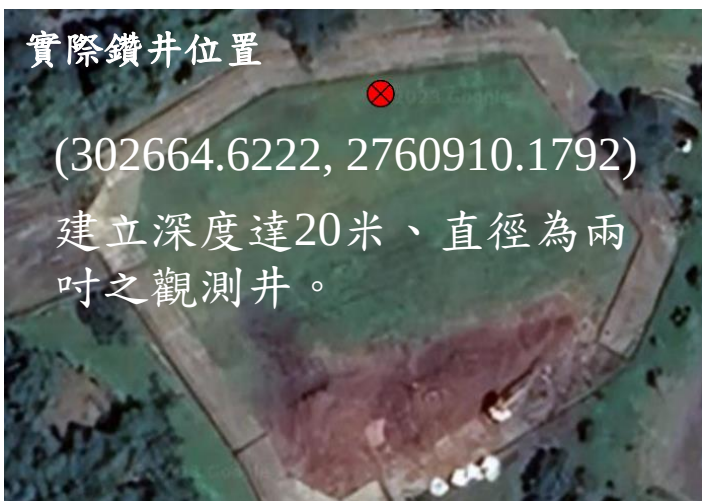
- 本團隊建立兩層分層的觀測，**第一層感測器安裝深度在5-6.8m**（觀測上層礫石夾粉土層），**第二層則在13.2-15m**。
- 回填之濾料選用**七厘石**及**皂土**，並依據不同深度進行分層回填，七厘石用於回填上下開篩段，皂土回填於中間封閉段用以對上下開篩段進行阻隔。

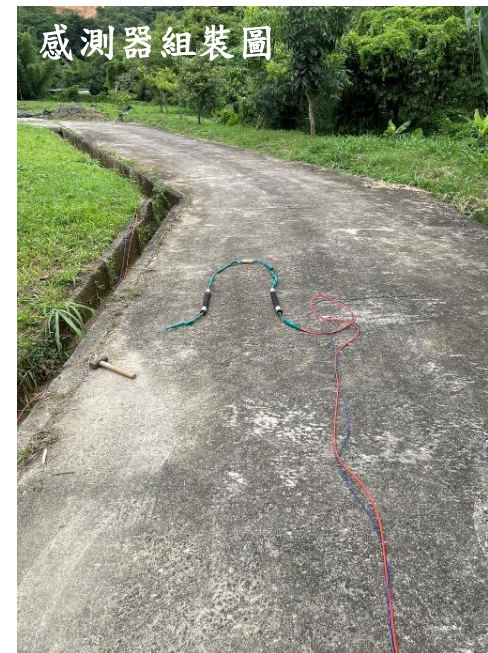
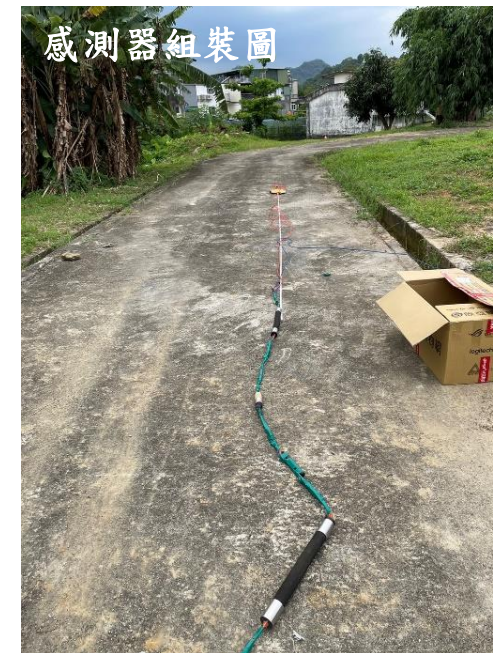
- 本團隊依據鑽探岩屑及地電阻資料進行感測器分層配置，採用兩組感測器進行串聯，目的在將FBG水壓計放置於PVC管之開篩段深度，搭配FBG水壓計上下方之封塞器進行阻隔。
- 本計畫分別於地表下深度6米及14米處放置兩組感測器，以量測不同分層之水壓變化。

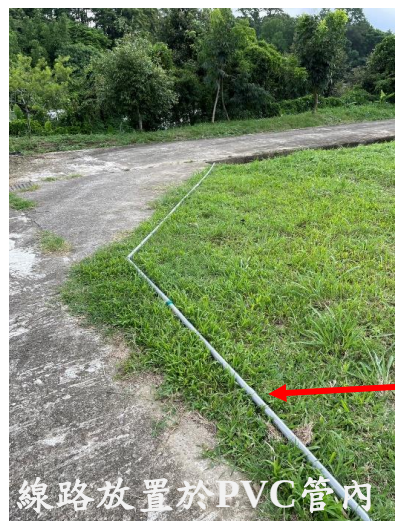
本團隊以觀測井位置做為起始點對規劃佈線區域進行長度測量，各種線路配置分布及其相對應位置，**藍線為光纖**，**紅線為氣管**，**黃線為保護位於地面纜線之PVC管位置**。系統距離井點長度約為125米。

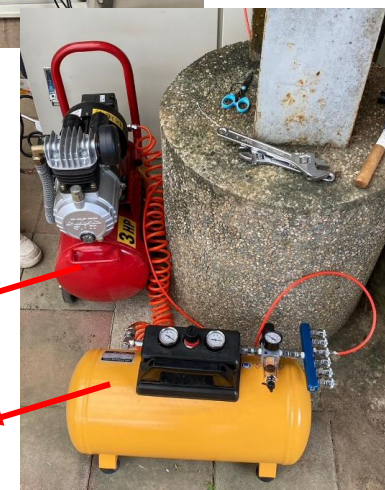
螢幕

CR1000X  
解讀儀

光纖光柵  
解讀儀

工業電腦

空壓機

穩壓鋼瓶

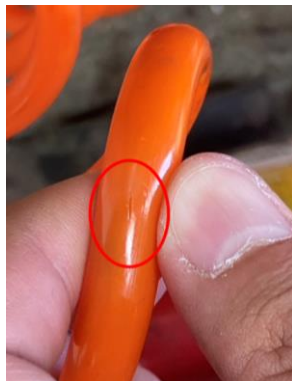
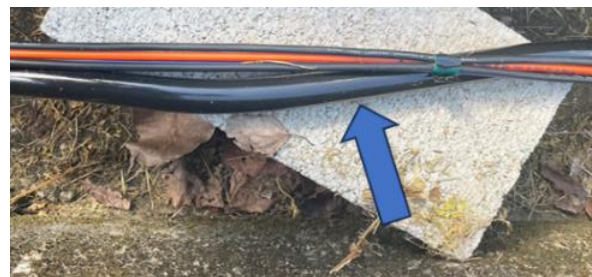
發現氣管因長時間經太陽曝曬，導致多處龜裂使氣體外洩，造成封塞器無法正常運作。

依農場要求加裝獨立電表，同時發現空壓機內的啟動馬達損毀，造成封塞器無法正常運作。本團隊於當日下午進行空壓機之更換。

因研究區域較少降雨事件發生，本團隊嘗試以地面注水的方式，以證實第一個FBG感測器在有水流入時可以正常的發揮量測效果。

空壓機持續作動且沒有停止，因此將空壓機關閉避免危險發生。

進行氣管更換：經詢問廠商及測試後購入較耐曬及耐拉扯能力較高之氣管，並以黑色水管包裹保護避免太陽曝曬。

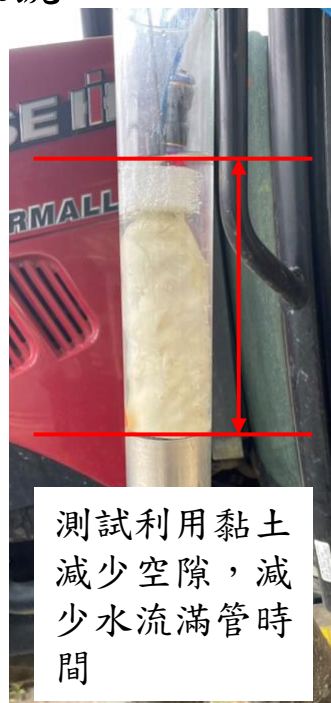
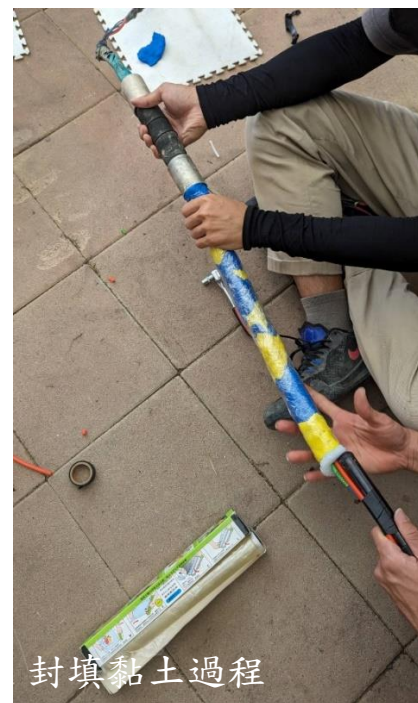
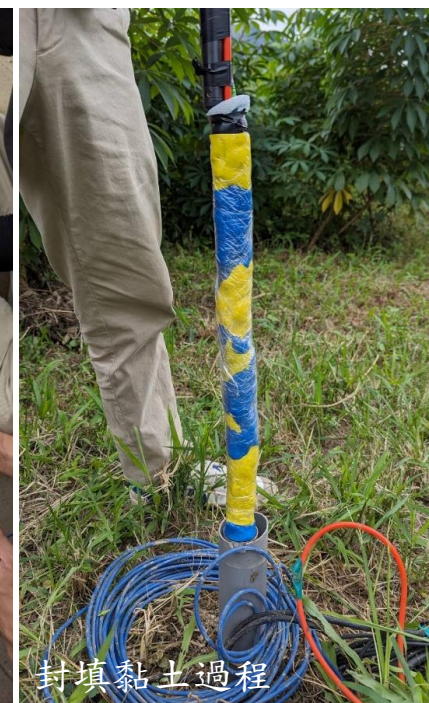
- 經第一次配置更換後，系統持續量測。
- 9月26日至10月30日內降雨事件少且非連續降雨，加上試驗地點為斜坡，降雨多以地表逕流方式流走，導致淺部FBG感測器未量測到水位變動，因此進行第二次配置更換。
- 因光纖與氣管等線路無法再縮短，故改為使用黏土充填以減少感測器到封塞器間的空隙。
- 將40公分的黏土固定於2號封塞器的頂端，50公分的距離縮短為10公分，
  - 原先井管內的水從原先需要累積50公分才能使FBG感測器產生訊號
  - 現僅需累積10公分便可使FBG感測器產生訊號。

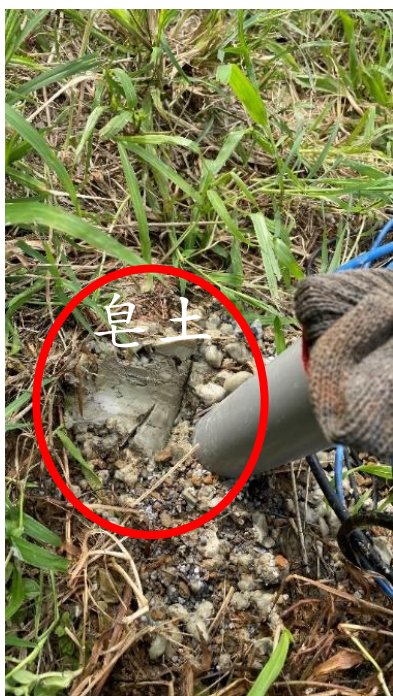
- 為證明淺部感測器可正常運作，本團隊進行人工降雨試驗
- 本團隊於人工灑水前，先將井頂皂土開挖，直到七厘石位置，坑洞深度約為40至50公分深。
- 本團隊於井口周遭以水管連接花灑進行注水，模擬降雨事件，花灑的流量約為150~200毫升/秒。

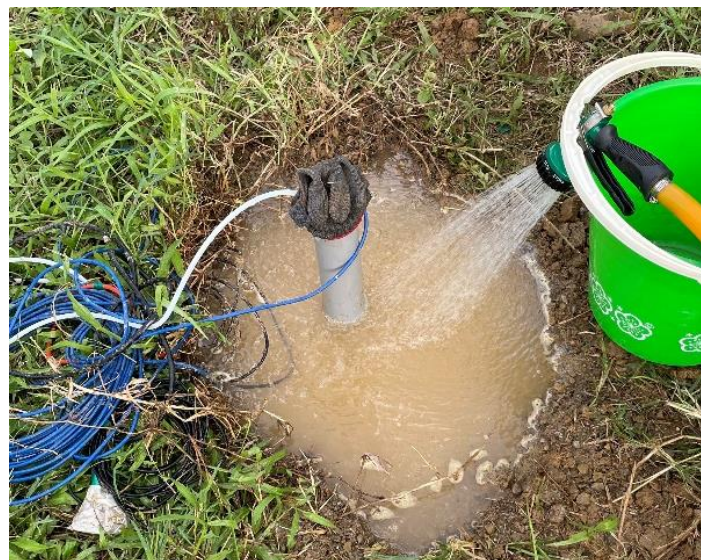
## A組試驗

直接對坑洞進行灑水

- A組試驗內分別進行4次灑水動作，每次灑水時間為10分鐘，由於坑洞於灑水過程中會逐漸積水，因此，在下一次灑水動作前會先等到積水完全消退且靜置5分鐘後繼續進行。
- B組試驗分別進行2次灑水動作，灑水流程及時間皆與A組試驗相同。

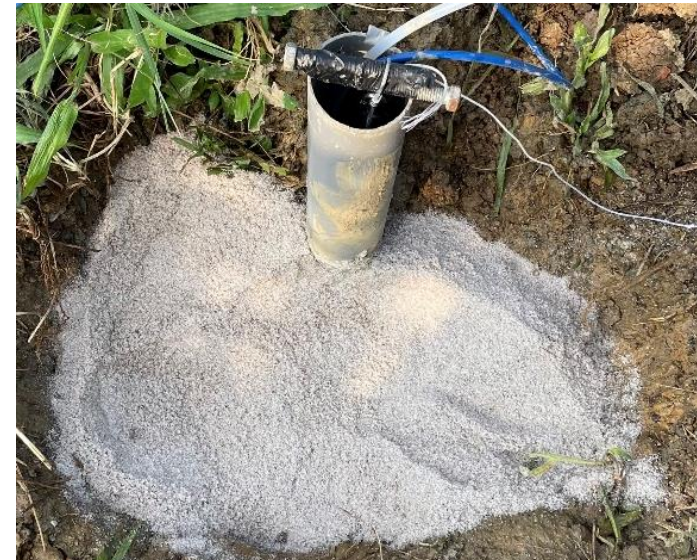
## B組試驗

將坑洞回填石英砂後進行灑水
