# 多元智慧型手機測繪方法

## 於土砂災害現場建置三維資料之應用探討

## 第42屆測量及空間資訊研討會

農村發展及水土保持署 減災監測組

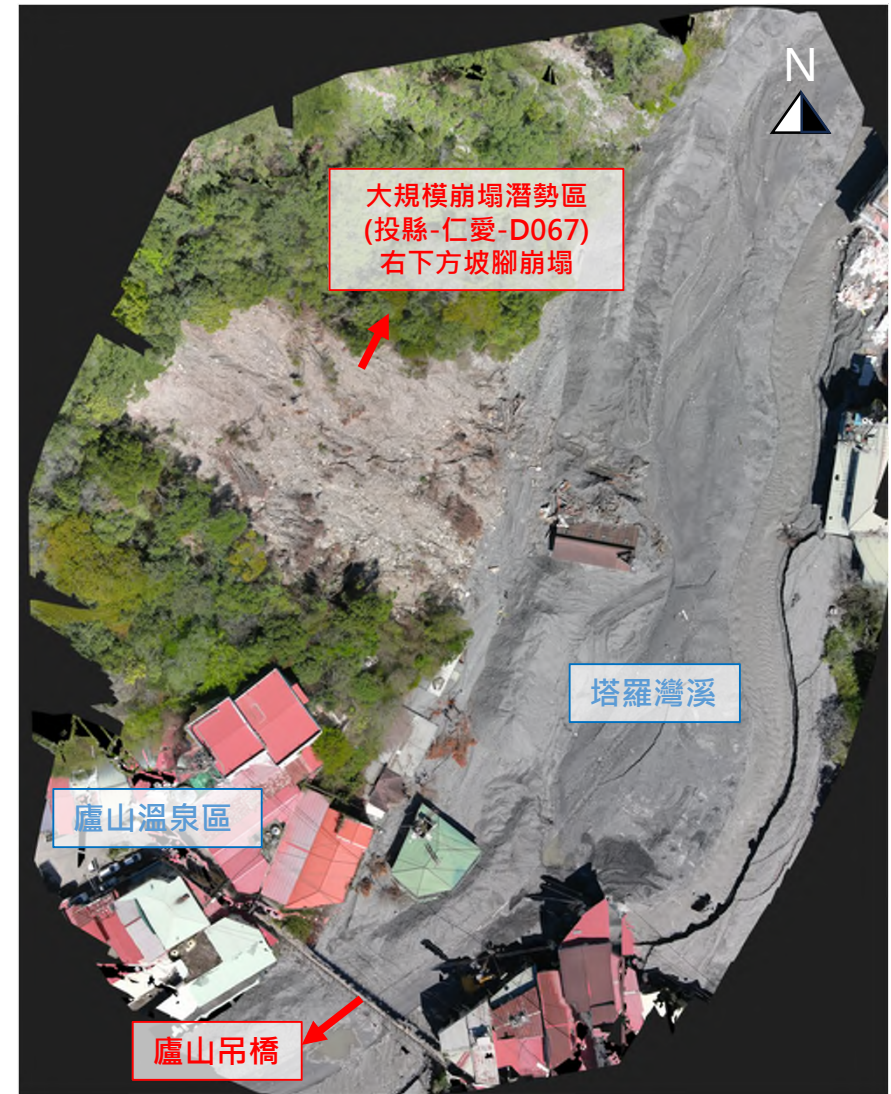
無人飛行載具UAV-正射影像(20240312)

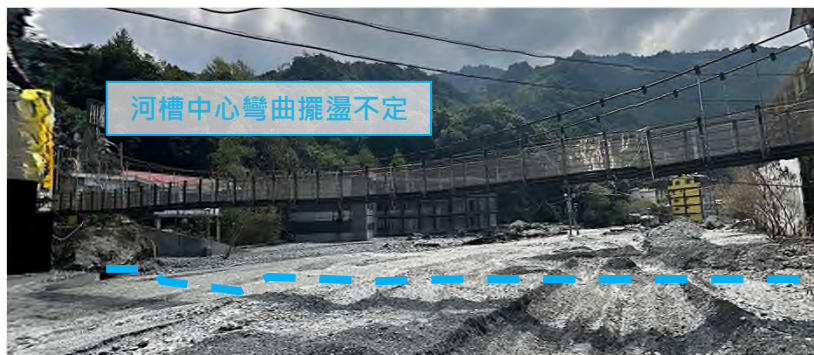
2023/09/27-廬山吊橋下方

河槽中心彎曲擺盪不定

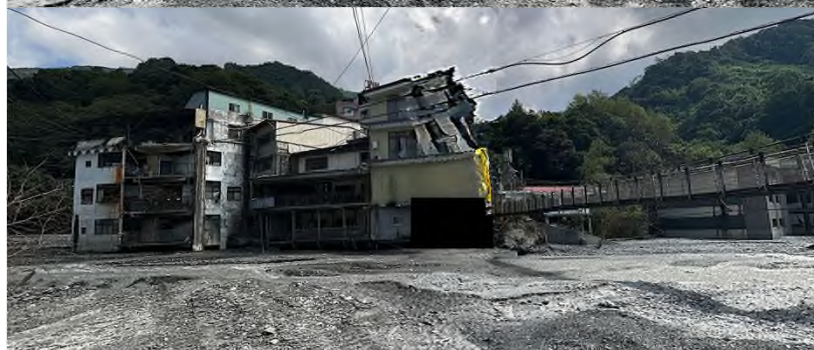
塔羅灣溪河床受上游土砂淤滿平整，  
通洪斷面縮減，河道自然溢流

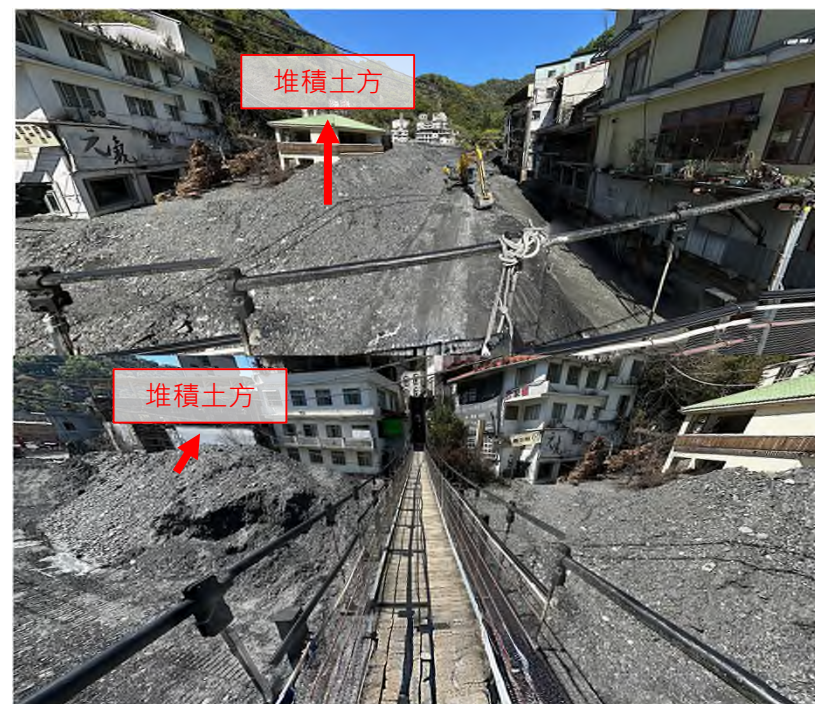
2023/03/12-廬山吊橋上方

塔羅灣溪河床經人工土方堆積整理，  
土砂堆積於兩側，河槽中心已整理於房屋側

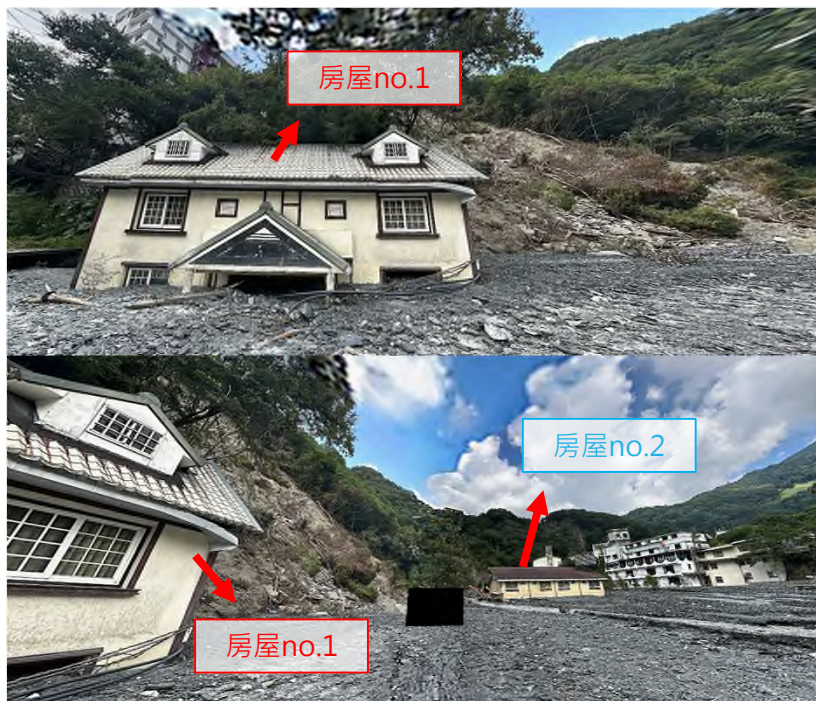
2023/09/27-崩塌本體左側

大規模崩塌潛勢區(投縣-仁愛-D067)右下方坡腳崩塌  
崩塌本體左側尚存房屋no.1，前方尚存房屋no.2

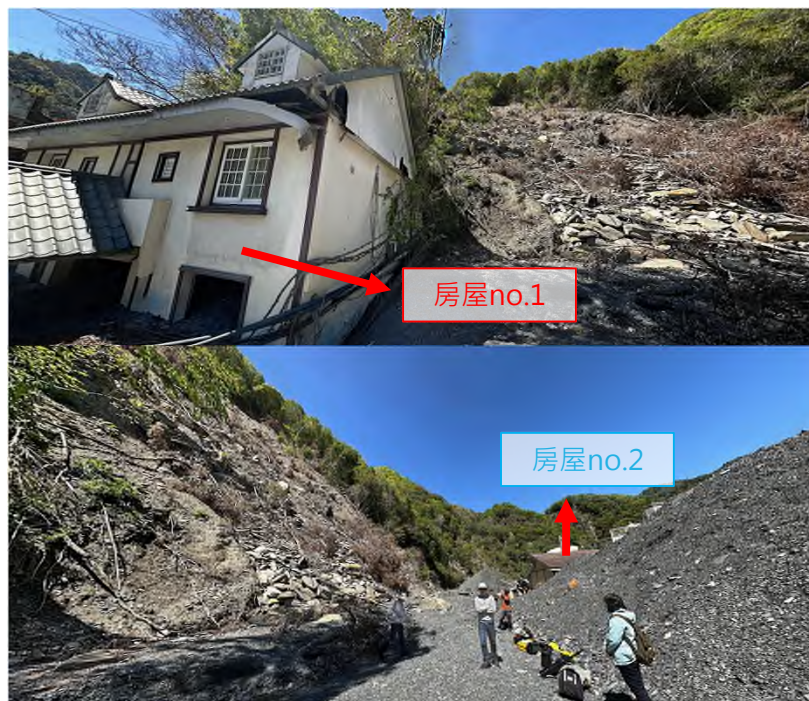
2023/03/12-崩塌本體左側

大規模崩塌潛勢區(投縣-仁愛-D067)右下方坡腳崩塌  
崩塌本體左側尚存房屋no.1，前方尚有房屋no.2，房屋no.2左已被人工堆積土方環繞，崩塌本體右側尚存既有擋土牆

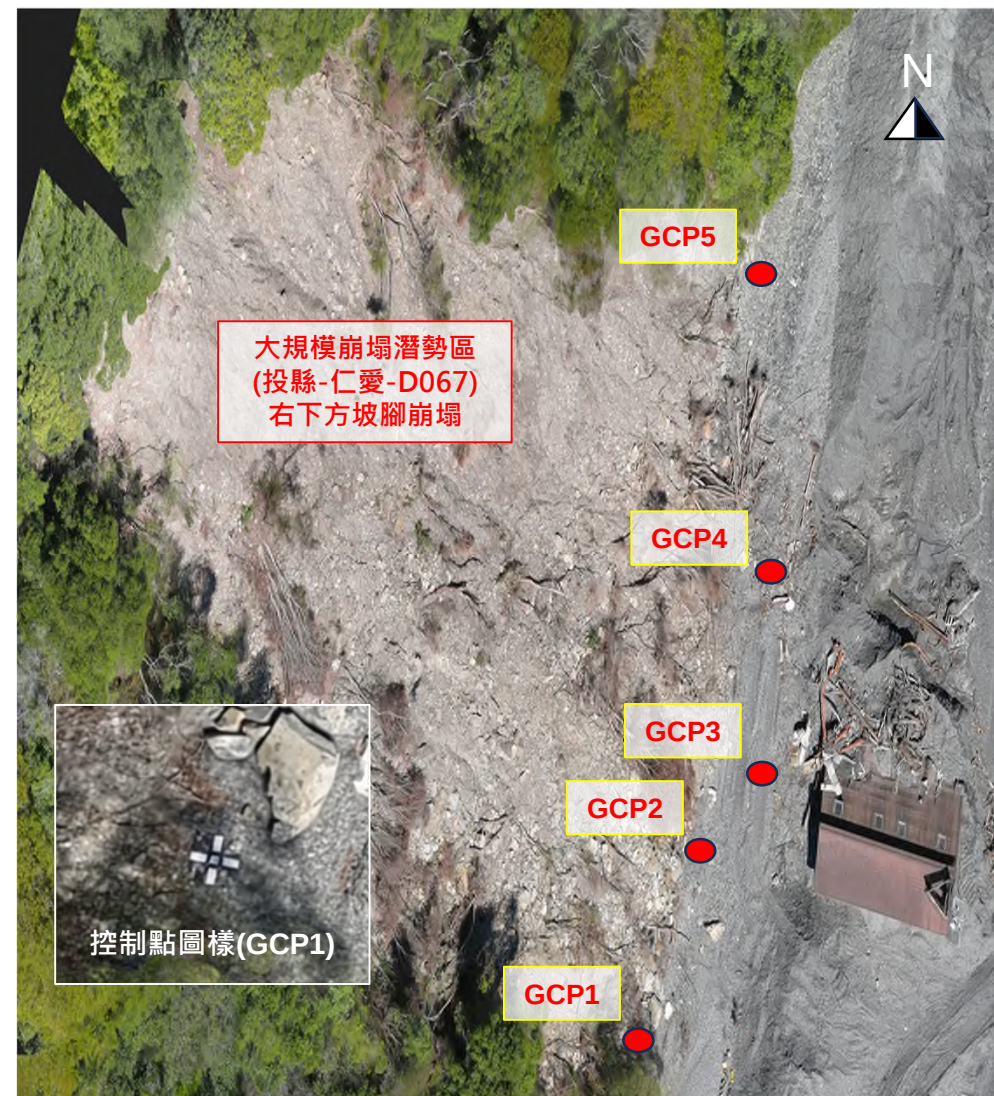
正射影像(20240312)-單點定位研究用控制點位置圖

1. 以衛星定位儀為比較標的，去除極端值後，X值差異約12.9cm~21.1cm、Y值差異約16.7cm~**25cm**、Z值差異約6.1cm~16.2cm，最低約**6.1cm**。
2. 極端值達80~400cm，推測以點位GCP1為例，因其位置鄰近房屋且屬林蔭遮蔽處，訊號接收不易。
3. 結果可能因人為誤差(操作習慣)、儀器誤差(儀器校正)與一般誤差(作業時間)等因素影響測量成果。

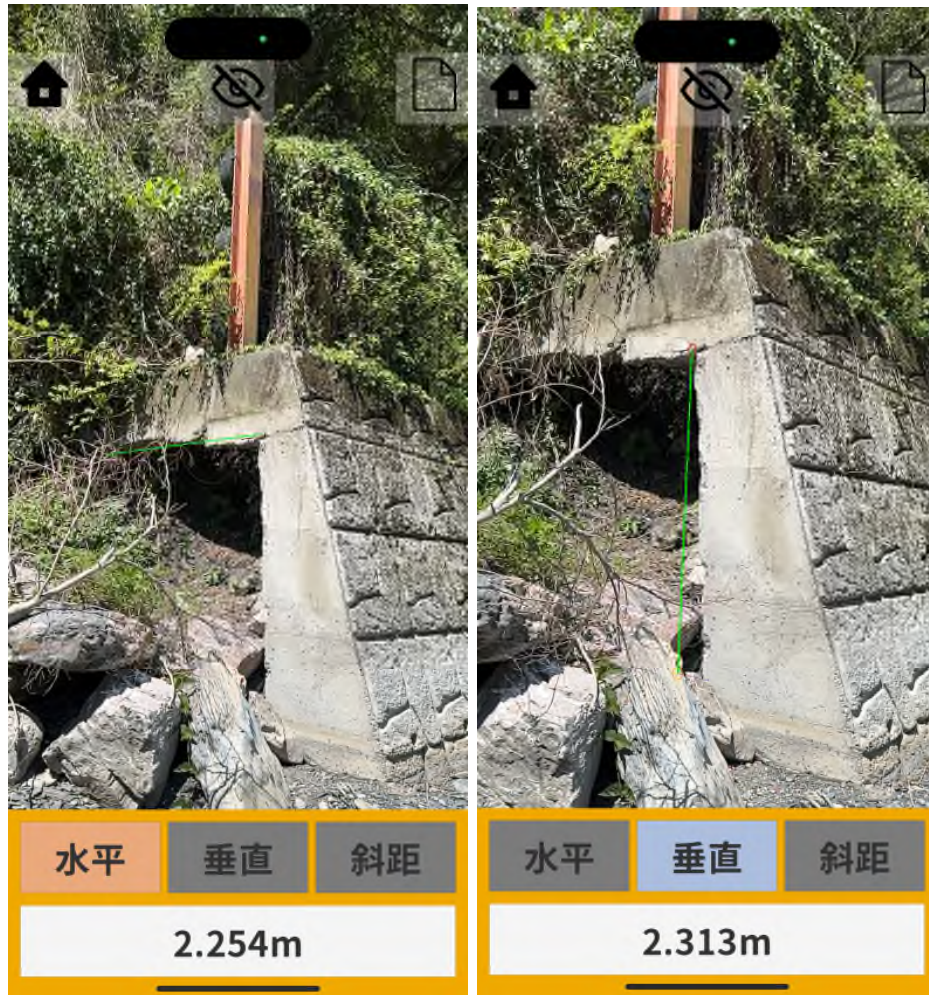
大規模崩塌潛勢區(投縣-仁愛-D067)右下方坡腳崩塌  
崩塌本體右側尚存既有擋土牆側邊掏空尺寸

- 廬山吊橋通洪斷面高以捲尺為比較標的時，手機差異為**3%**；擋土牆以UAV為比較標的時，手機差異為**0.9-2.7%**。
- 手機與比較標的差異原因推測，吊橋部分可能因**橋面的點雲分析位置不同**有所差異，擋土牆掏空寬度因內部有**植生遮蔽而不易標定點雲分析位置**，因此有所差異。
- 從廬山吊橋通洪斷面高兩期的調查資料比較，目前**兩期高差約1.970m**，與研究課題(3)-360環景成果-廬山吊橋調查得知人工土方堆積整理工作部分相互驗證。

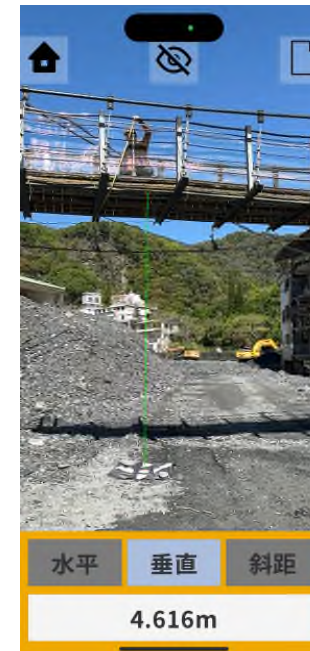
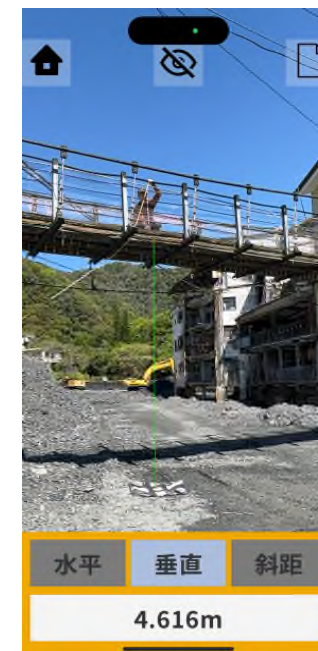
廬山吊橋通洪斷面高

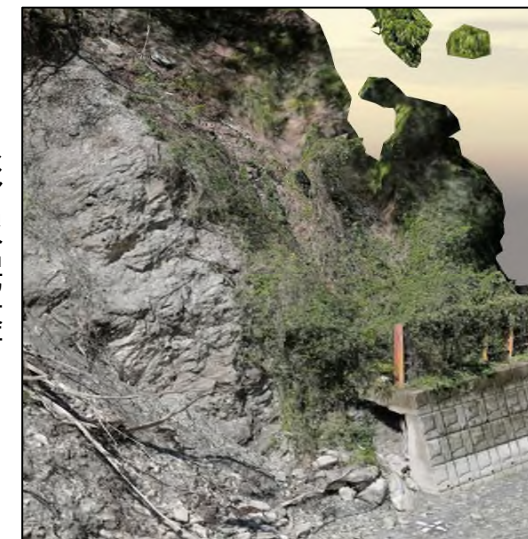
影像完整

植物清晰但曲折、  
岩盤與擋土牆清晰、

1. 手機模型經測試可與UAV模型之**成果相當**。
2. 手機模型成果如欲**整體完整者**，可首選**UAV正射影像**建模或利用**高斯潑濺法**進行製作。
3. 大部分模型成果呈現清晰，惟植物較難成型，若須考慮植物可選用**高斯潑濺法**。
4. 手機建模時**邊界易平差消失或模糊**，可適當考慮取像範圍擴大。

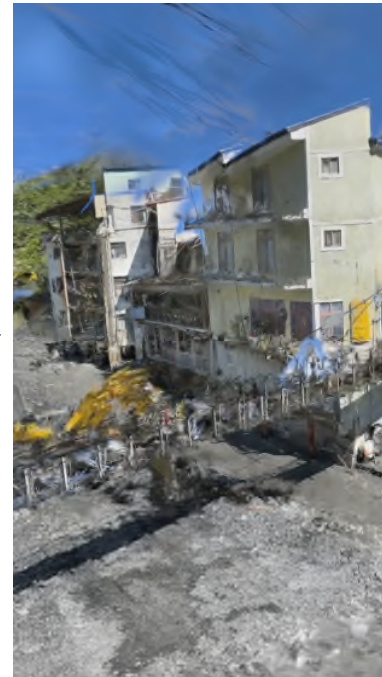
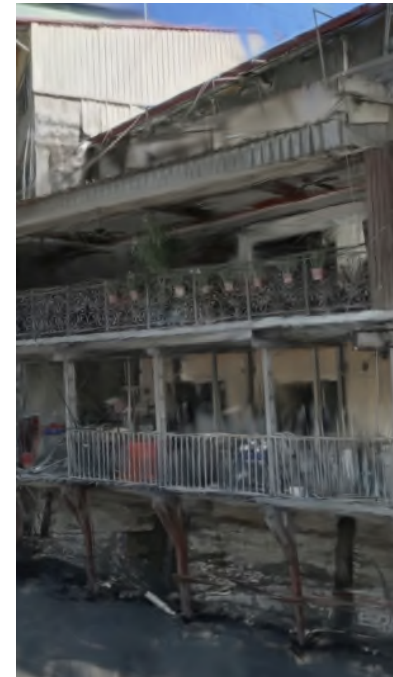
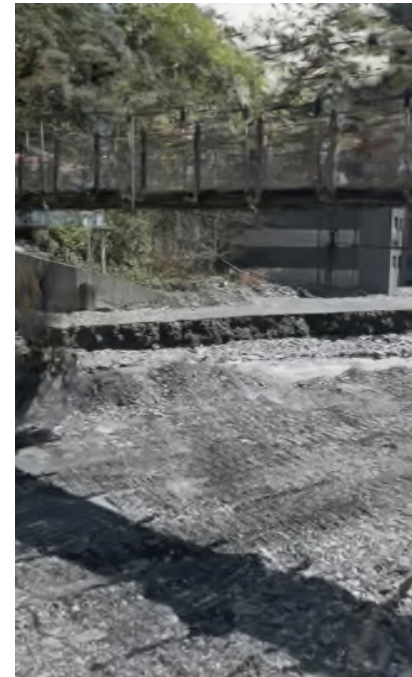
大範圍3D模型

吊橋側邊民宅細節

吊橋、河床  
與陰影細節

1. 高斯潑濺法以廬山吊橋為例，利用地面調查時隨手拍攝之手機影片3段合併，製作3D模型，總製作時間25分鐘。
2. 手機模型以免費版手機應用程式-polycam製作。
3. 從結果得知，可製作大範圍3D模型、可呈現如民宅欄杆與梁柱等細節，並可真實呈現吊橋相關細節。

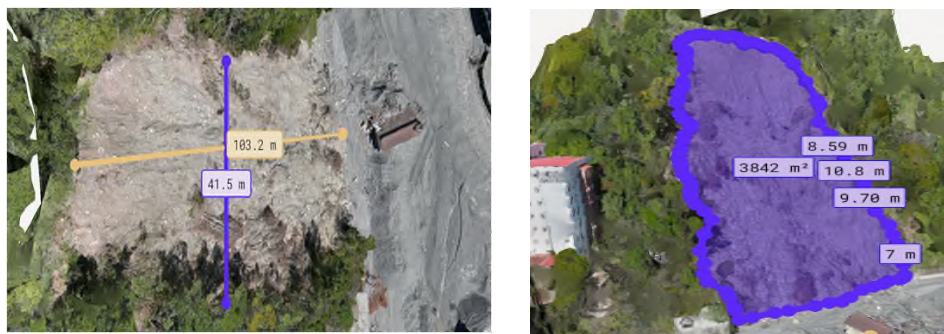
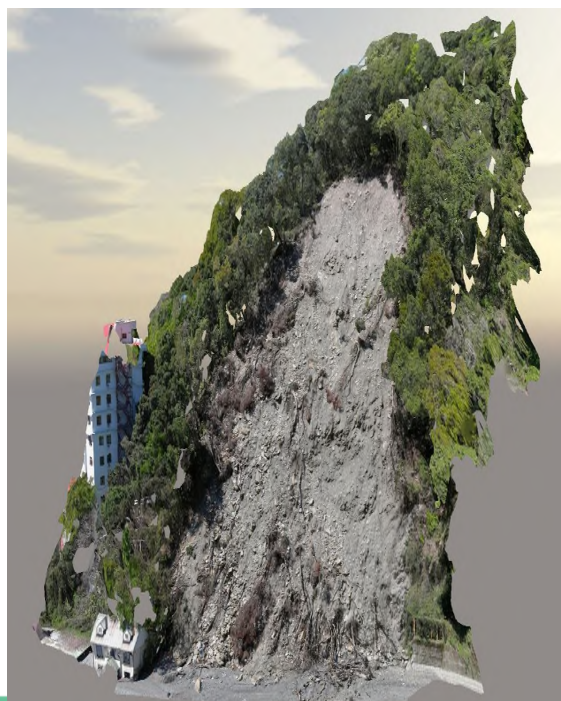
- 素材:以大規模崩塌潛勢區(投縣-仁愛-D067)右下方坡腳崩塌為例,進行手機與UAV之模型尺寸比較
- 手機案例以免費版手機應用程式-polycam-攝影測量法-DRONE PHOTOGRAMMETRY (無人機模式)-UAV 正射影像為例
- 手機快速3D建模成果均為相對比例尺換算成果,案例以建築物通常尺寸3m為比例尺換算

- 利用手機進行相對比例尺換算量化,可得到崩塌相關數據,換算崩塌體積。
- 手機估算之崩塌體積與UAV建模成果差異比率約12%,可在防災應用上使用。

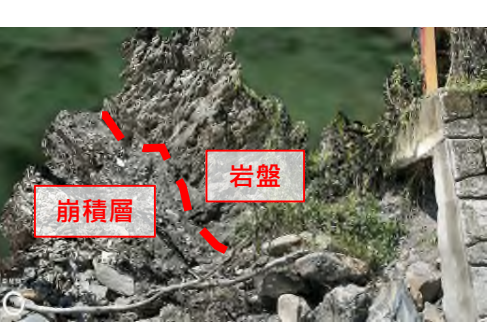
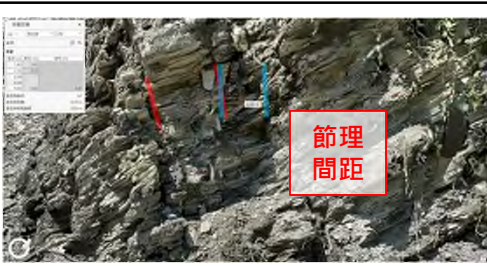
| 項目 | 免費版手機應用程式<br>Scaniverse<br>(搭載LiDAR) | 付費版手機定位輔助器VIDOC與應用程式<br>PIX4Dcatch<br>(搭載LiDAR) | 免費版手機應用程式polycam-<br>DRONE PHOTOGRAMMETRY (無<br>人機模式)-UAV 45度斜拍照片<br>(攝影測量) |
|---|---|---|---|
| | 呈現側邊內部掏空深度 | 呈現側邊內部掏空深度 | 呈現邊坡土砂與岩層分布狀況 |
| | 呈現側邊表面、排水孔阻塞<br>狀況、排水孔內部深度 | 呈現側邊表面、<br>排水孔阻塞狀況 | 可進階量化地質方面三維尺寸 |

- 1. 搭載LiDAR的成果明顯可呈現比攝影測量的成果有**更多紋理細節與清晰程度**。
- 2. 搭載LiDAR的項目可觀測如排水孔之**細節**，更可**測深其深度**。
- 3. 可進階輔助判斷與量化**地質狀況**。

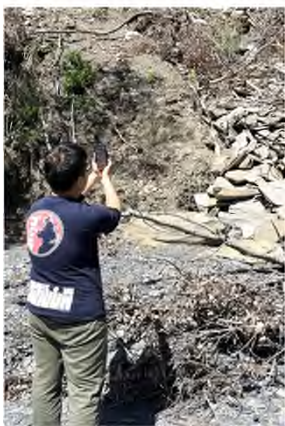
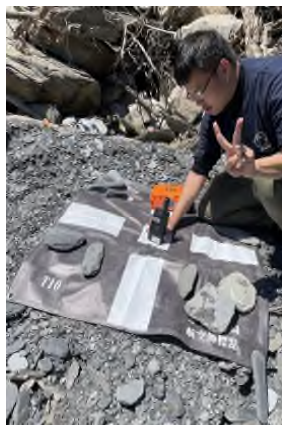
即時動態定位(RTK)  
-移動掃描定位

即時動態定位(RTK)  
-單點定位

衛星定位儀  
(Trimble R6)

1. 以衛星定位儀為比較標的，去除極端值後，移動掃描定位之X值差異約15.7cm~30.1cm、Y值差異約16.1cm~29.2cm、Z值差異約48cm~53.4cm，整體最低差異約**15.7cm**。
2. 以移動掃描定位與單點定位比較，去除極端值後，X與Y差異約**3.2~10.2**公分，Z值約**62.1~97.6**公分。
3. 點位GCP1成果為極端值，因其位置鄰近房屋且屬林蔭遮蔽處，訊號接收不易。

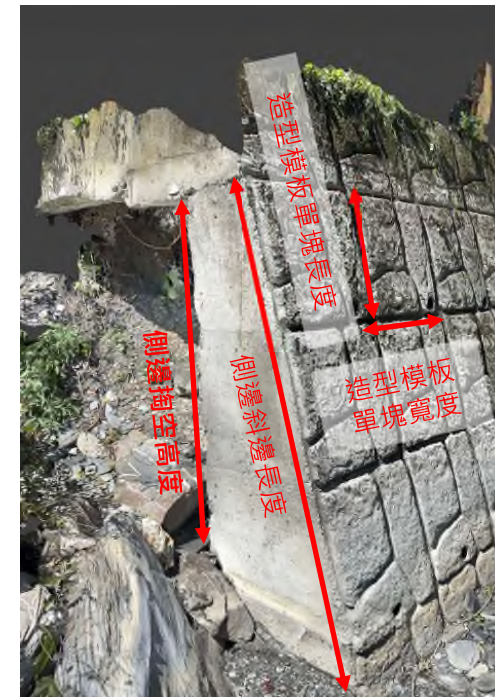
重點區域3D模型比較位置

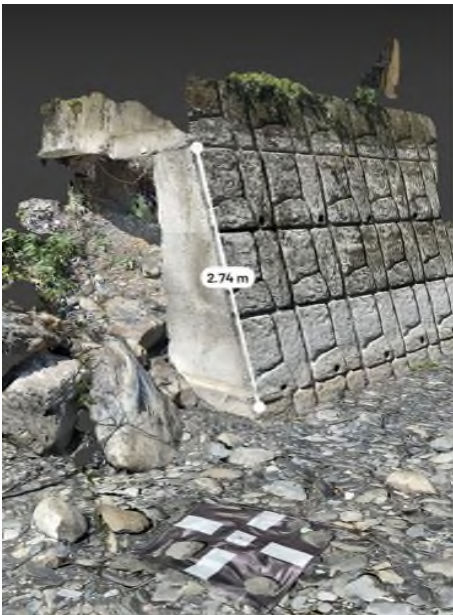
免費版手機應用程式-  
Scaniverse  
(搭載LiDAR)

付費版  
手機定位輔助器VIDOC+  
手機應用程式PIX4Dcatch  
(搭載LiDAR)

雷射掃描儀-FARO Focus 3D  
(搭載Laser)

免費版手機應用程式相較雷射掃描儀差異約2-3.1%，付費版則差異約0-3.7%，免費與付費版成果相當，在防災成果應用上可進行使用。
